UFFICIO TECNICO
Via Pio VII, 9
10135 – TORINO

RELAZIONE TECNICA

**Intervento di manutenzione straordinaria delle palazzine B2 - C1 - D0
della sede ARPA di Torino di via Pio VII, 9 (ex MOI)**

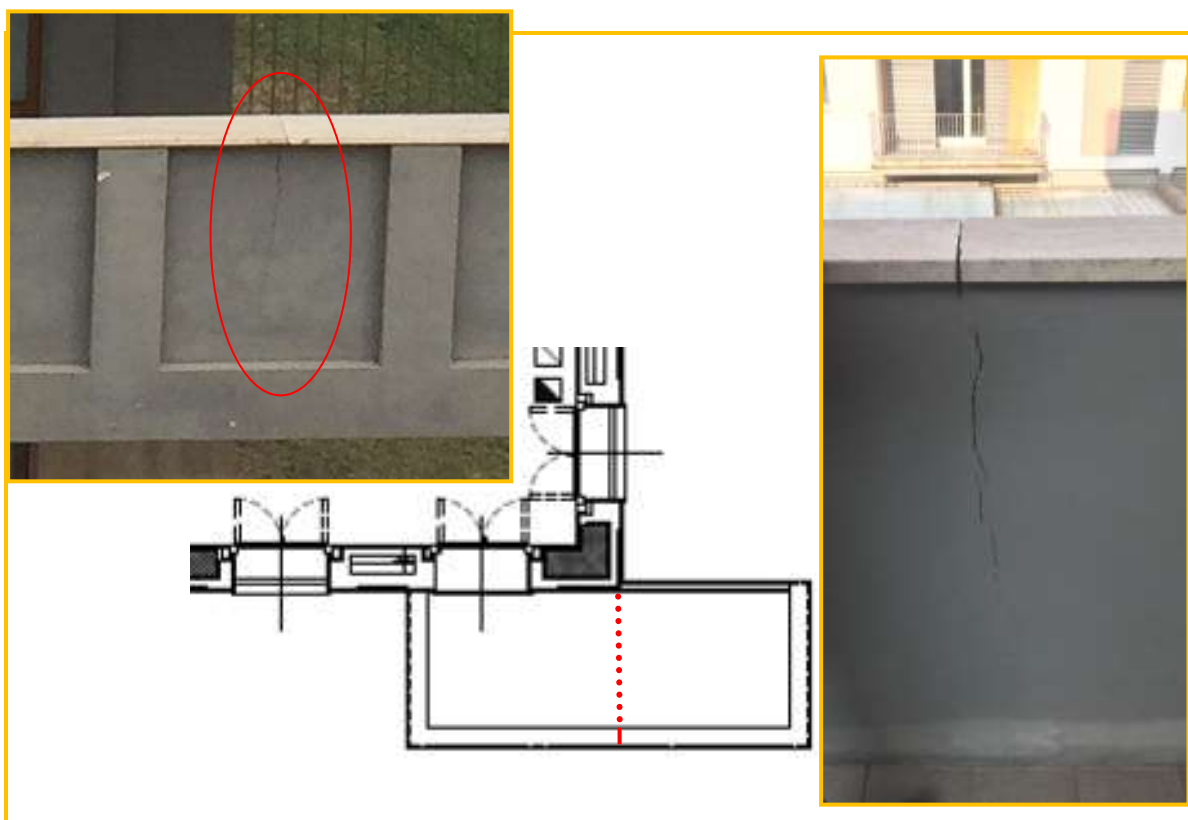
Il danno riscontrato in tutti i balconi della palazzina è relativo alla fessurazione del parapetto in muratura in corrispondenza dello sbalzo laterale come illustrato in Figura 6. La fessura, che in alcuni casi si presenta come una vera e propria interruzione della continuità muraria del parapetto e con la separazione della soglia in marmo in prossimità del giunto, è caratterizzata da un profilo pseudo-verticale con apertura maggiore in corrispondenza della parte superiore del parapetto (a livello della soglia di marmo) e apertura via via decrescente verso la parte basse del parapetto fino ad annullarsi in prossimità della pavimentazione del balcone. Solo in pochi casi la fessurazione, non seguendo un profilo pseudo-verticale bensì una forma “scalettata diagonale”, ha comportato la rottura della soglia di marmo per trazione.

Figura 6: Palazzina B2 – in evidenza la fessura in prossimità dello sbalzo (lato esterno del parapetto a sx e lato interno del parapetto a dx)

- realizzazione di un giunto di dilatazione verticale nel muro del parapetto in corrispondenza della fessurazione, in modo tale da proteggere l'elemento da infiltrazioni e contestualmente permettere gli spostamenti flessionali dell'elemento strutturale a sbalzo dovuti ai carichi variabili;
- rifacimento degli spigoli dei tamponamenti verticali laddove è presente fessurazione e sostituzione degli elementi di ancoraggio al muro;
- rifacimento dell'intonaco e tinteggiatura dove necessario relativamente al parapetto ed alle specchiature adiacenti alla ringhiera.

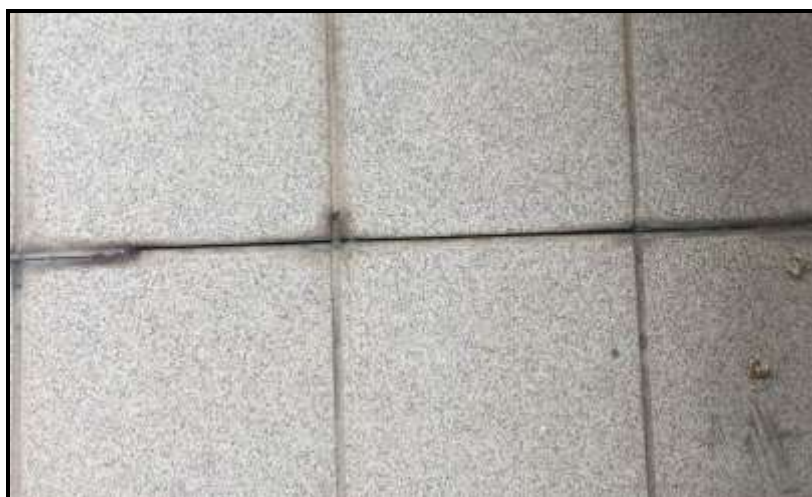
La pavimentazione dei balconi, in piastrelle ceramiche, risulta ovunque integra e solo in rari casi è presente una limitata apertura del giunto tra le piastrelle (fuga) in corrispondenza della fessurazione del parapetto come illustrato in Figura 7.

Figura 7: Palazzina B2 – in evidenza l'apertura del giunto (fuga) nelle piastrelle del piano di calpestio

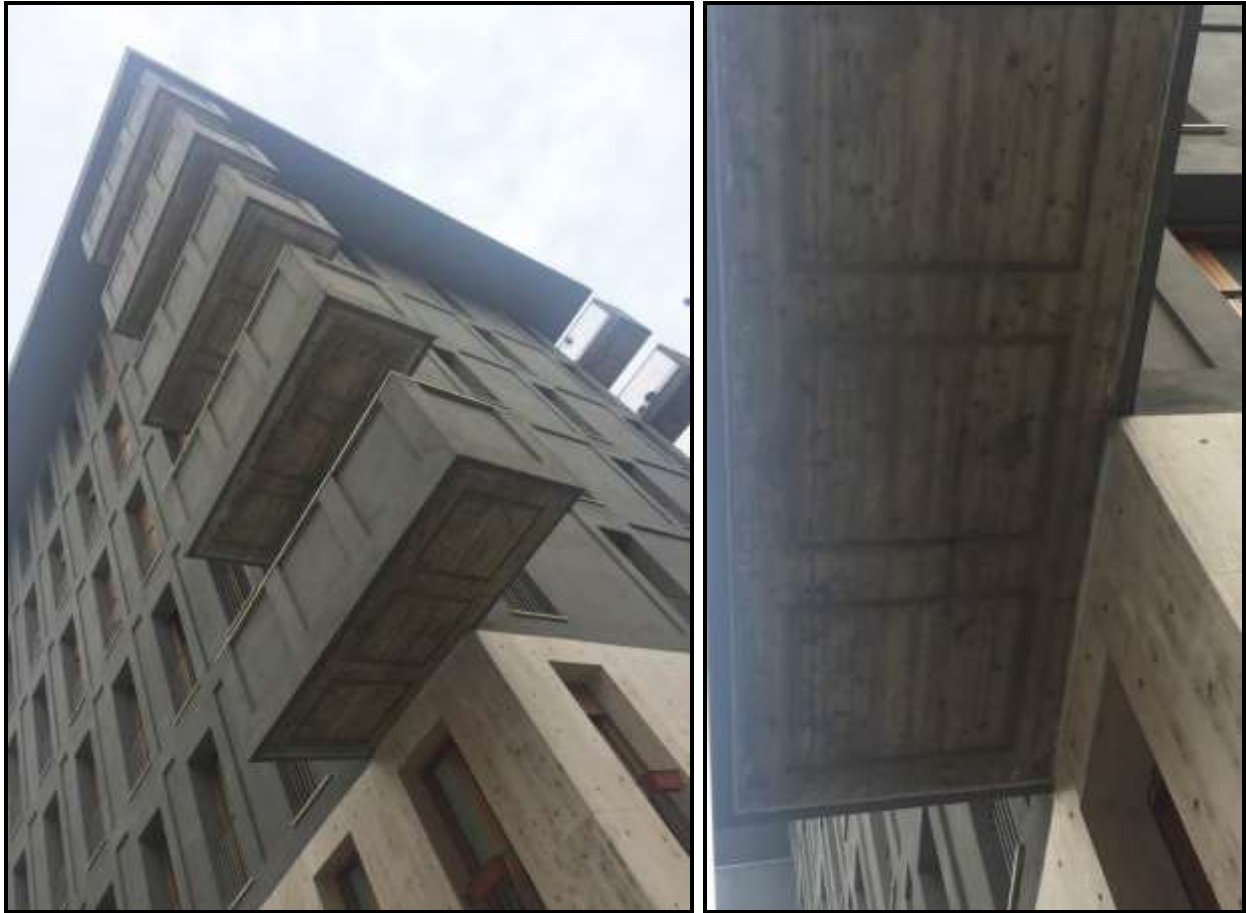
L'intradosso (piano di calpestio) di tutti i balconi si presenta integro e in buono stato: non sono presenti fessurazioni né segni di infiltrazione d'acqua attraverso la pavimentazione dei balconi (estradosso) come visibile in Figura 8.

Figura 8: Palazzina B2 – in evidenza gli intradossi dei balconi

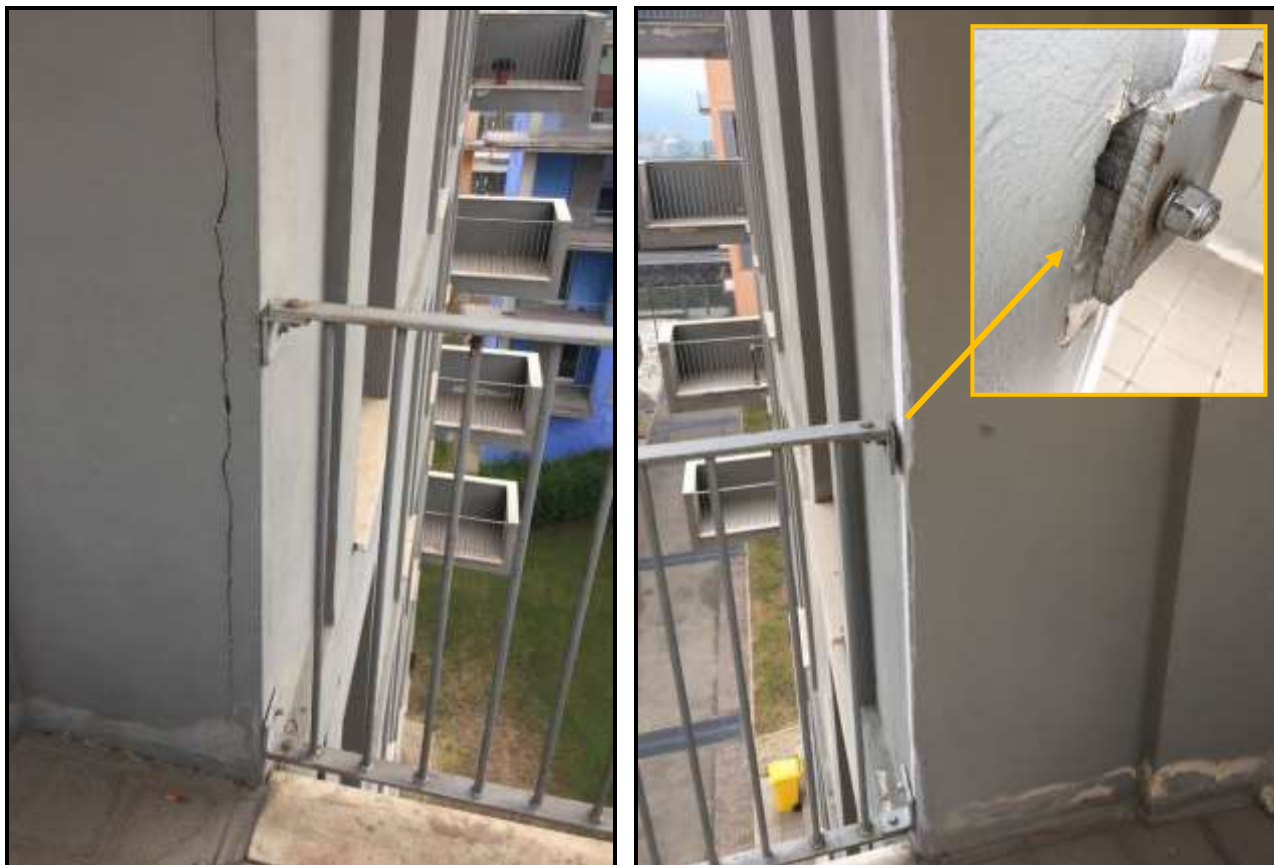
A corroborare questa ipotesi vi sono le lesioni sul tamponamento esterno in corrispondenza dello spigolo dell'edificio come indicato in Figura 9; laddove la ringhiera metallica è stata correttamente ancorata alla muratura di facciata (tramite una vite tassellata), la flessione del balcone ha comportato uno stato di trazione nella muratura con

conseguente fessurazione; viceversa dove la connessione non è stata eseguita a regola d'arte il tiro esercitato dalla ringhiera sul tamponamento ha provocato lo sgretolamento della malta in prossimità della vite stessa senza creare fessurazioni nella muratura.

Figura 8: Palazzina B2 – in evidenza la lesione dello spigolo causata dalla vite correttamente immorsata e sottoposta a trazione (sx) e, viceversa, lo sgretolamento della malta laddove la vite non è stata immorsata a sufficienza nella muratura d'angolo (dx).

- stuccatura e ripristino della muratura in prossimità dell'ancoraggio
 - foratura e inserimento del nuovo tassello
 - ripristino del collegamento a secco con nuova vite

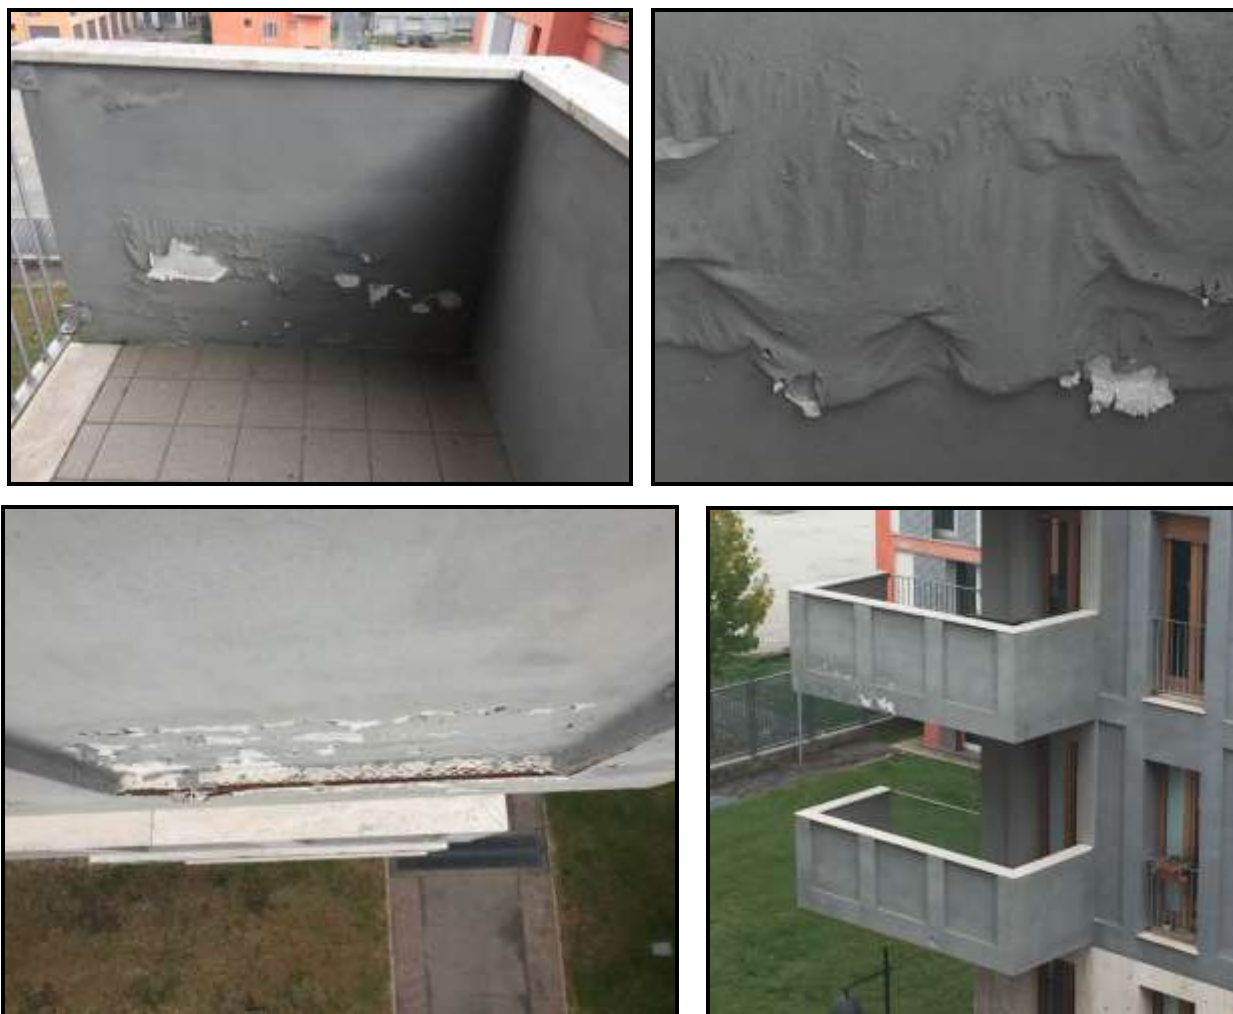
Un ulteriore tipologia di danno relativa ai balconi riguarda l'intonaco del parapetto in muratura. Infatti in molte parti si osserva un rigonfiamento superficiale con perdita quasi totale di coesione dello strato di intonaco presumibilmente a seguito di infiltrazioni di umidità legate a loro volta ad una scorretta esecuzione dei lavori. Come mostrato in Figura 9 le parti dei balconi maggiormente interessate da fenomeni di rigonfiamento sono quelle più esposte verso l'esterno. Inoltre il dilavamento continuo delle parti esposte in facciata ha portato in alcuni casi all'esposizione in superficie degli elementi metallici paraspigoli con formazione di ruggine (vedere Figura 9).

Figura 8: Palazzina B2 – in evidenza il rigonfiamento dell'intonaco e il distacco delle parti danneggiate con il paraspigoli in metallo esposto

- inserimento di reti porta-intonaco anti-fessurazione
 - formazione del nuovo intonaco
 - rimozione dei paraspigoli arrugginiti nel lato esterno dei parapetti

- raschiatura, pulizia e inserimento dei nuovi paraspigoli in lamiera zincata
 - stuccatura dei paraspigoli
- TINTEGGIATURA
 - tinteggiatura di tutte le superfici previste nel progetto dopo opportuna applicazione di fissativo compatibile con la tinta e la muratura (tinteggiatura nei lati interno ed esterno dei parapetti, e specchiature ad angolo nello spigolo della parete verticale).

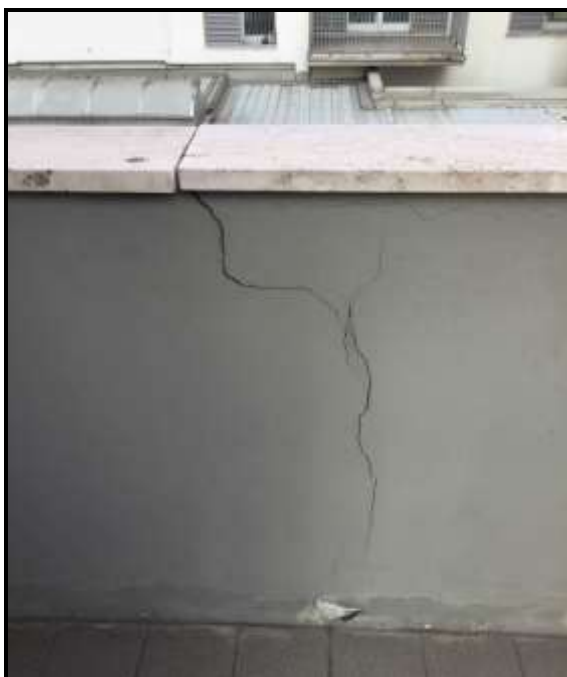
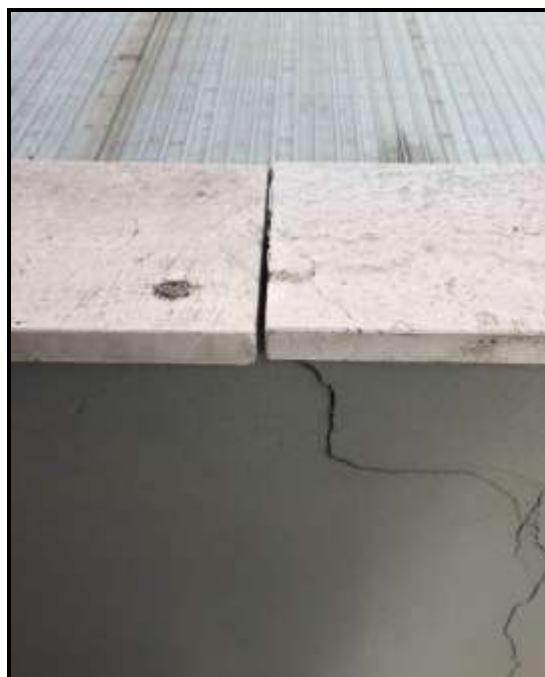
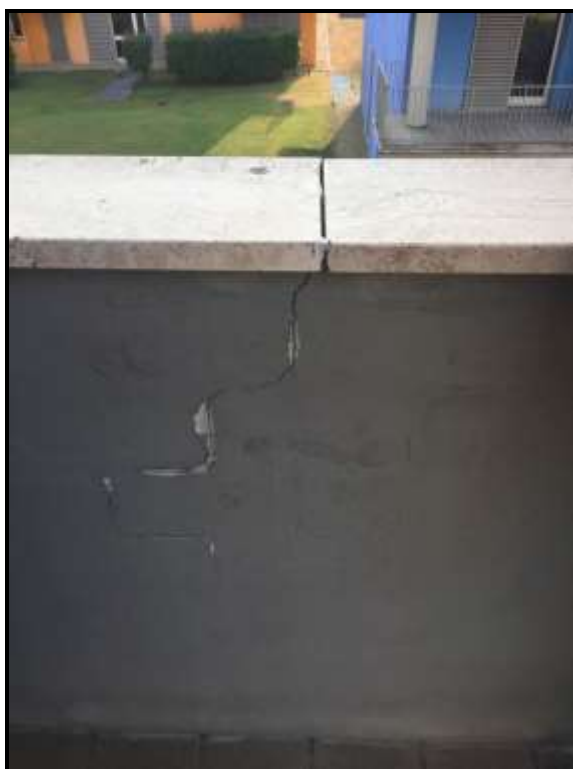
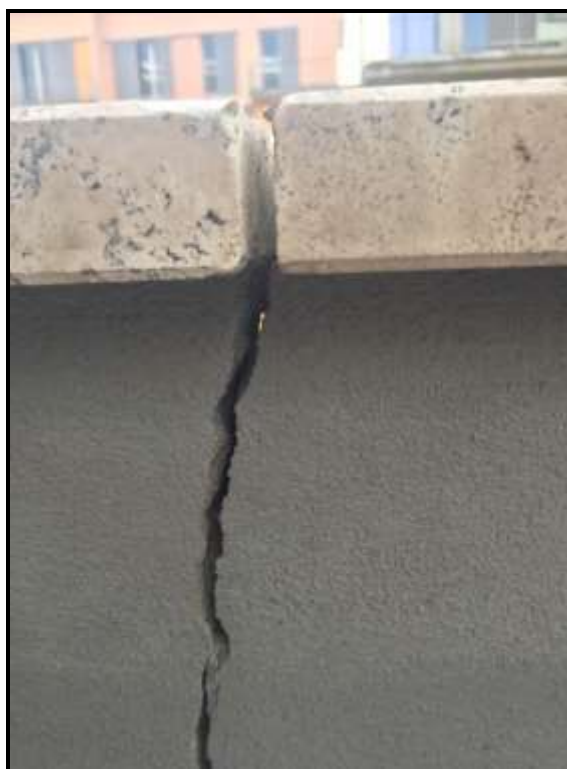
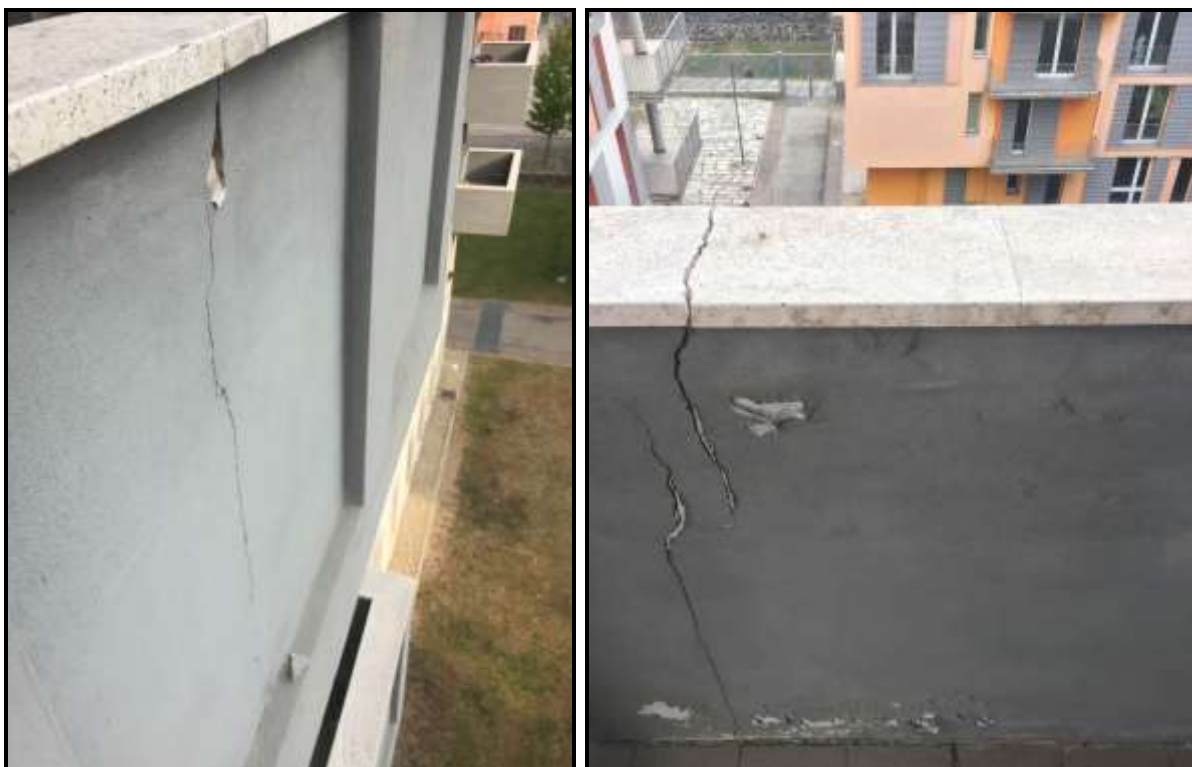
- Problema riscontrato: fessurazione pseudo-verticale nella muratura del parapetto
- Intervento: realizzazione di un intaglio verticale nella muratura e inserimento di giunto di dilatazione (dopo opportuna rimozione della copertina in materiale lapideo che dovrà essere opportunamente stoccata e conservata e che verrà riposizionata al termine dei lavori)

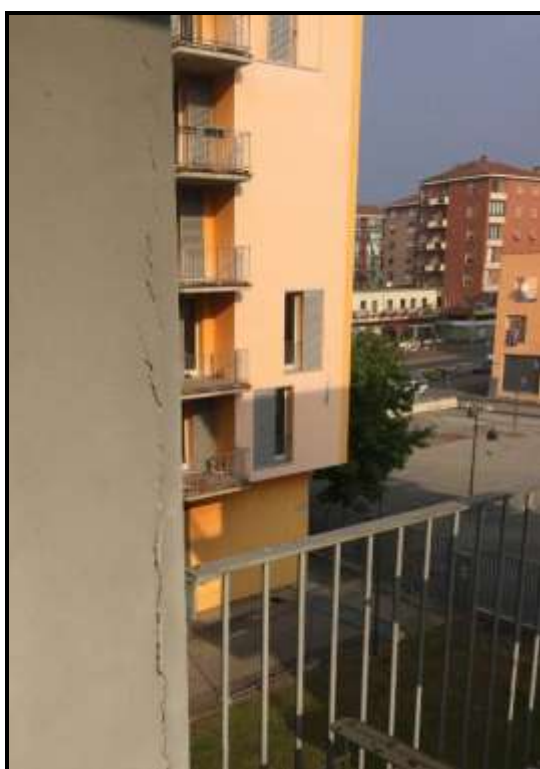
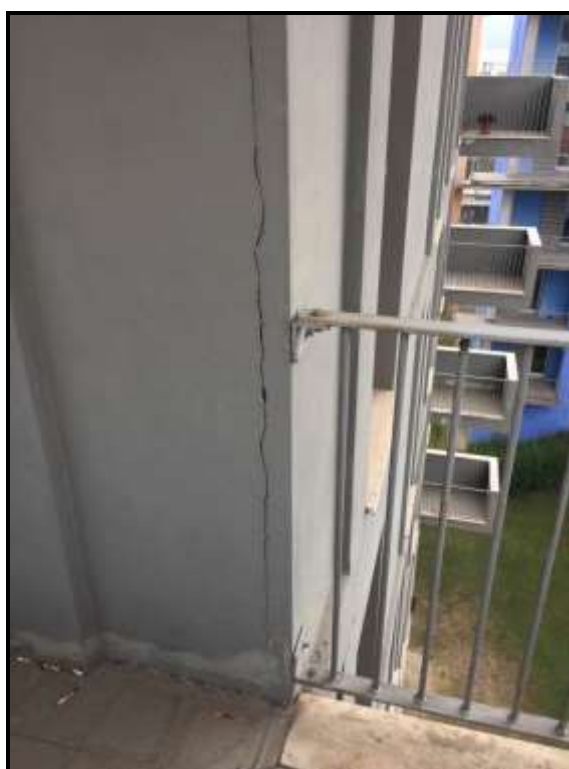
- Problema riscontrato: fessurazione verticale nella partizione esterna verticale in corrispondenza dello spigolo dell'edificio.
- Intervento: spicconatura e rimozione dell'intonaco e ricostruzione dello spigolo (paraspigolo, reti portaintonaco, ecc.)

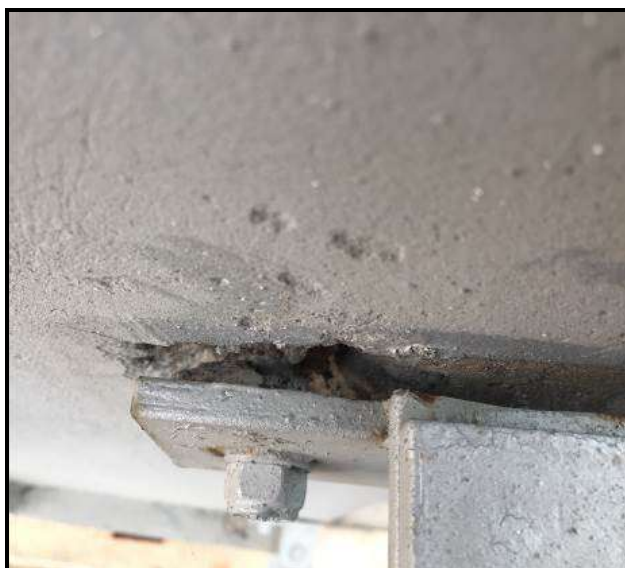
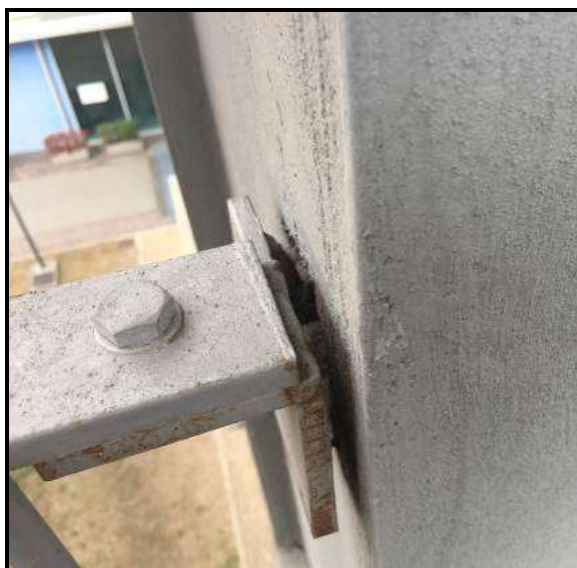
- Problema riscontrato: distacco del collegamento tra ringhiera metallica e partizione verticale
- Intervento: rimozione vite tassellata, ricostruzione della muratura, foratura e ripristino del collegamento

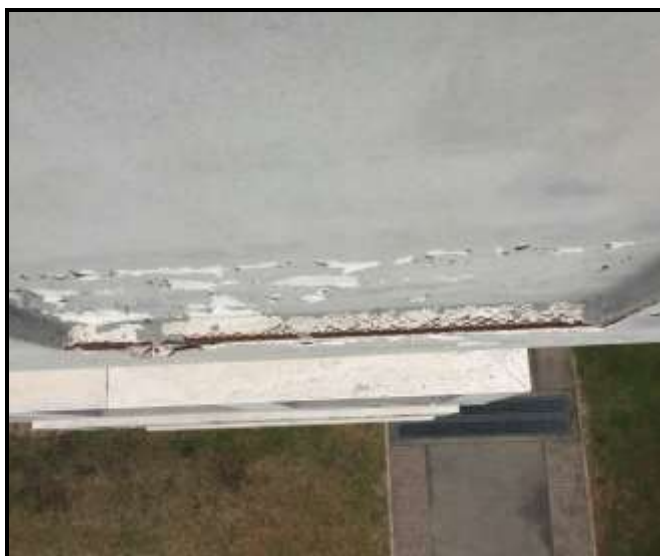
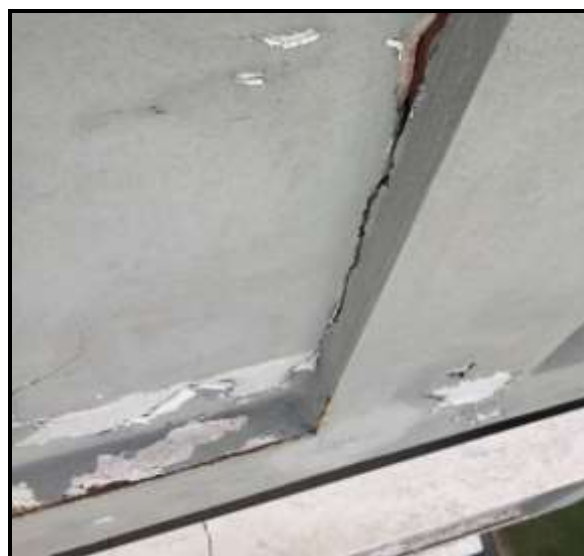
- Problema riscontrato: parasigoli nel lato esterno del parapetto esposti all'aria
- Intervento: rimozione vecchi parasigolo, raschiatura, pulizia, inserimento nuovo parasigolo e stuccatura

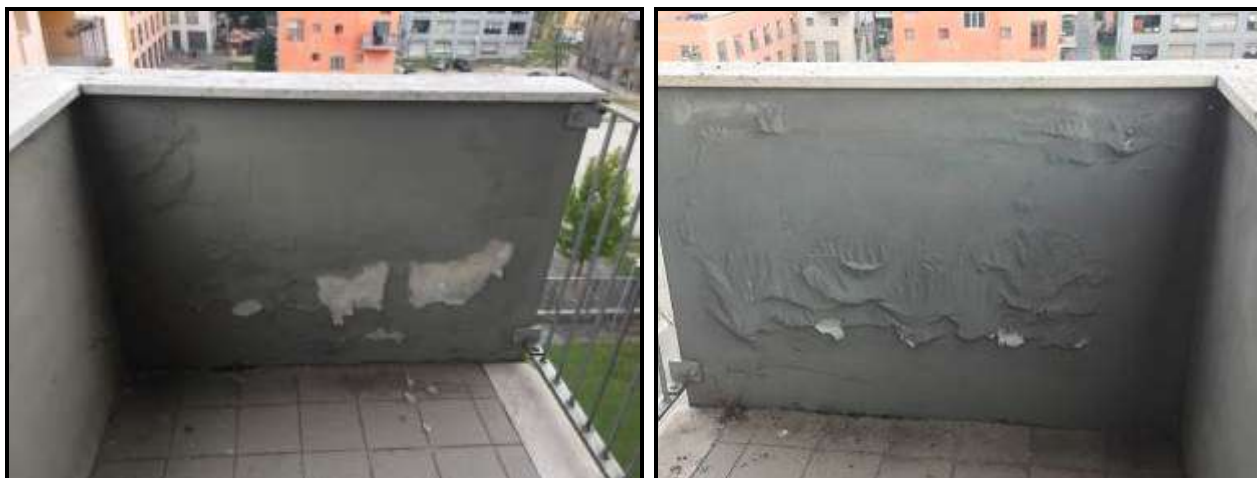
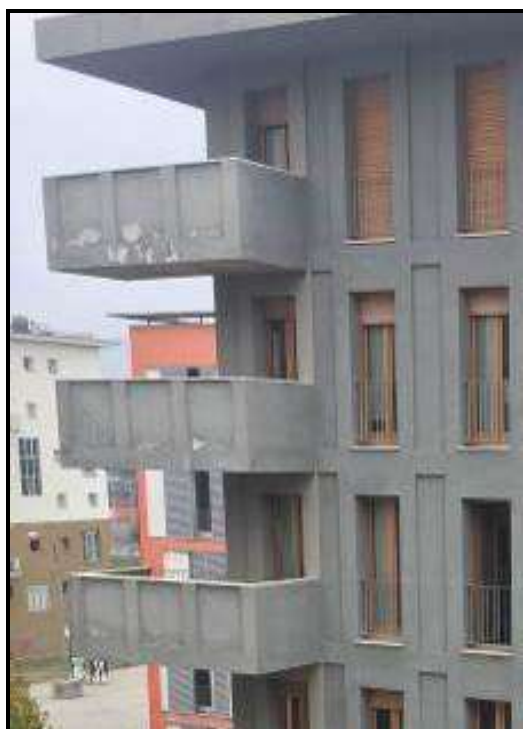
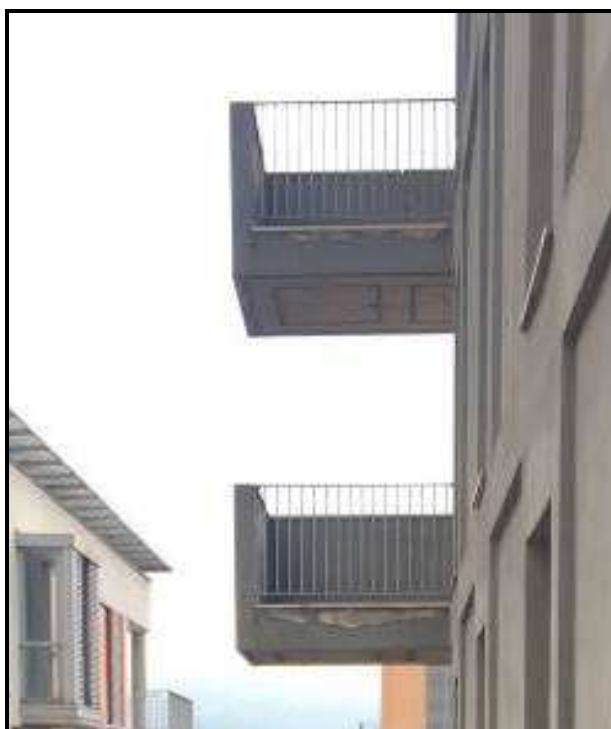
- Problema riscontrato: intonaco ammalorato nei lati interno ed esterno dei parapetti
- Intervento: raschiatura e spicconatura del vecchio intonaco, inserimento di rete porta-intonaco, formazione del nuovo intonaco

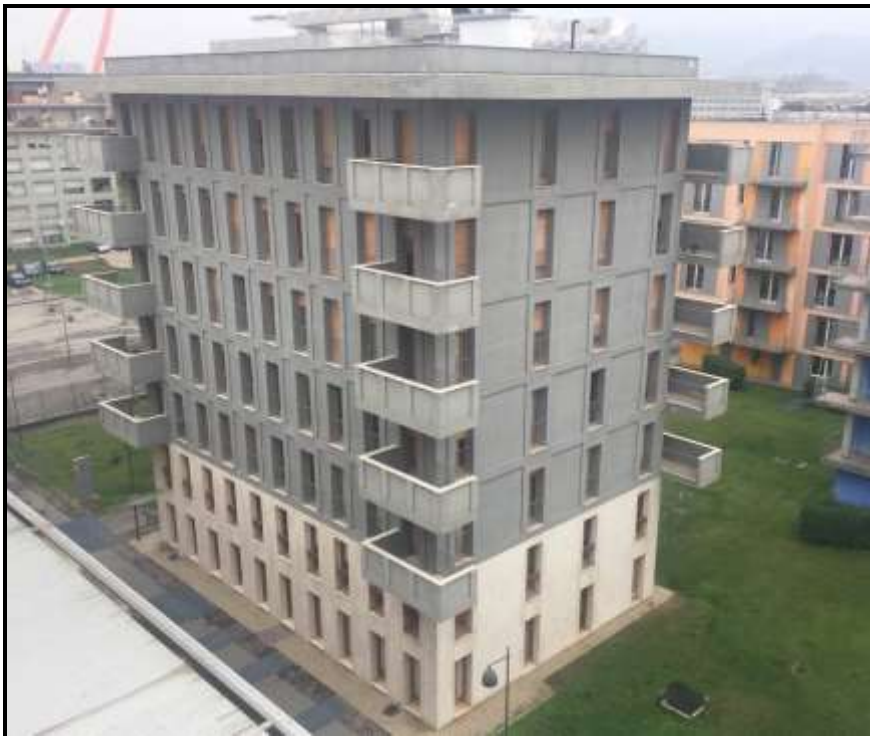
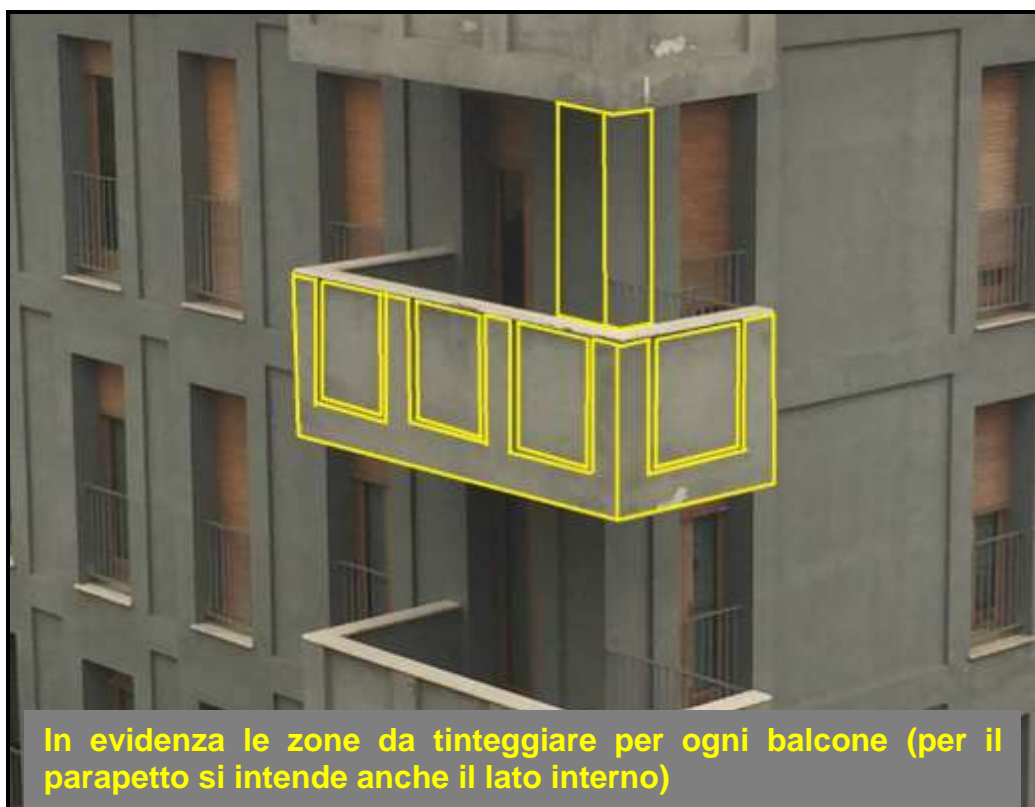
In evidenza le zone da tinteggiare per ogni balcone (per il parapetto si intende anche il lato interno)

- Problema riscontrato: lavorazioni previste nel presente progetto su muratura dei parapetti e partizioni verticali
- Intervento: tinteggiatura di tutte le superfici previste nel progetto dopo opportuna applicazione di fissativo compatibile con la tinta e la muratura (tinteggiatura nei lati interno ed esterno dei parapetti, e specchiature ad angolo nello spigolo della parete verticale). TUTTI I 20 BALCONI.

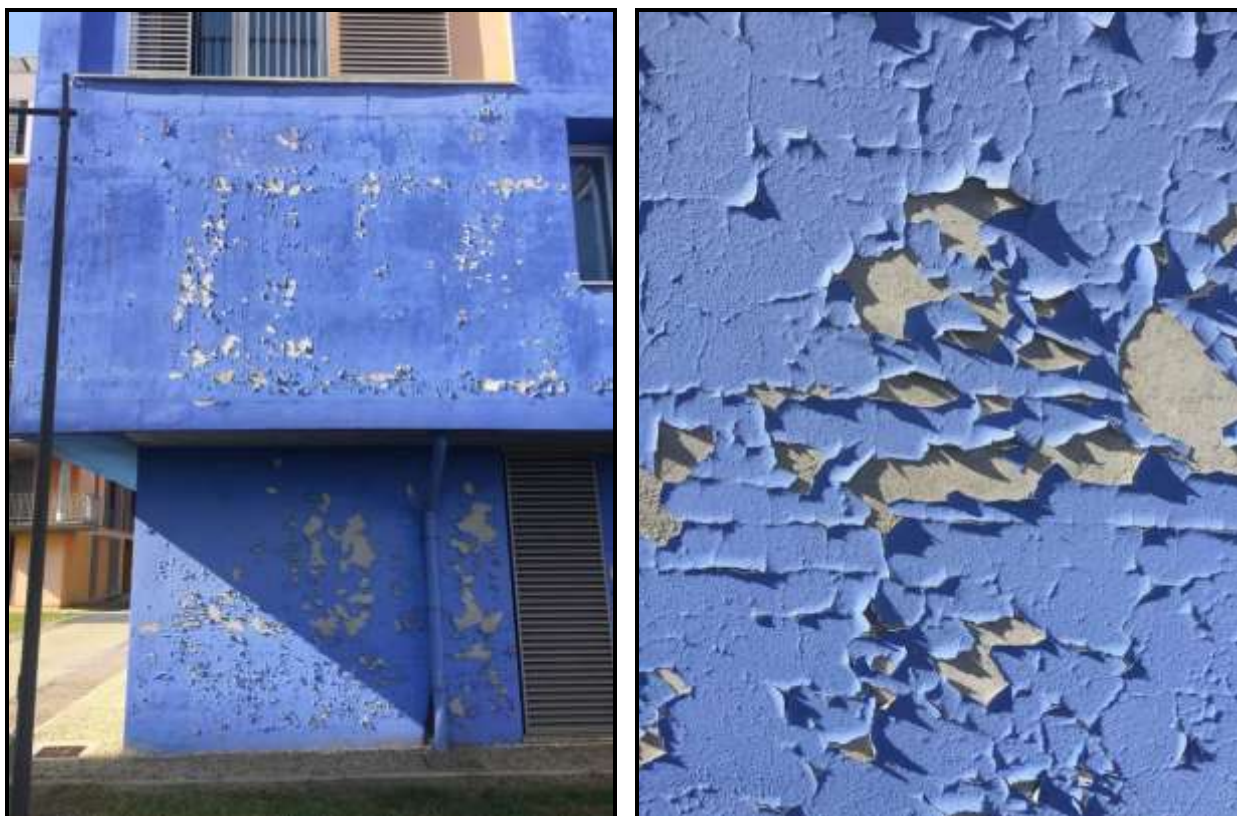
L'edificio presenta una evidente sfogliatura della tinta delle pareti esterne, in particolar modo nelle due facciate che danno verso sud e verso est. Nella maggior parte della superficie esterna si osserva una condizione stabile dell'intonaco mentre il distacco riguarda la sola tinteggiatura come si evince dalla Figura 12.

Figura 12: Palazzina C1 – in evidenza il distacco della tinta dall'intonaco

- pulizia e tinteggiatura di tutte le partizioni verticali esterne, tinteggiatura delle parti metalliche.

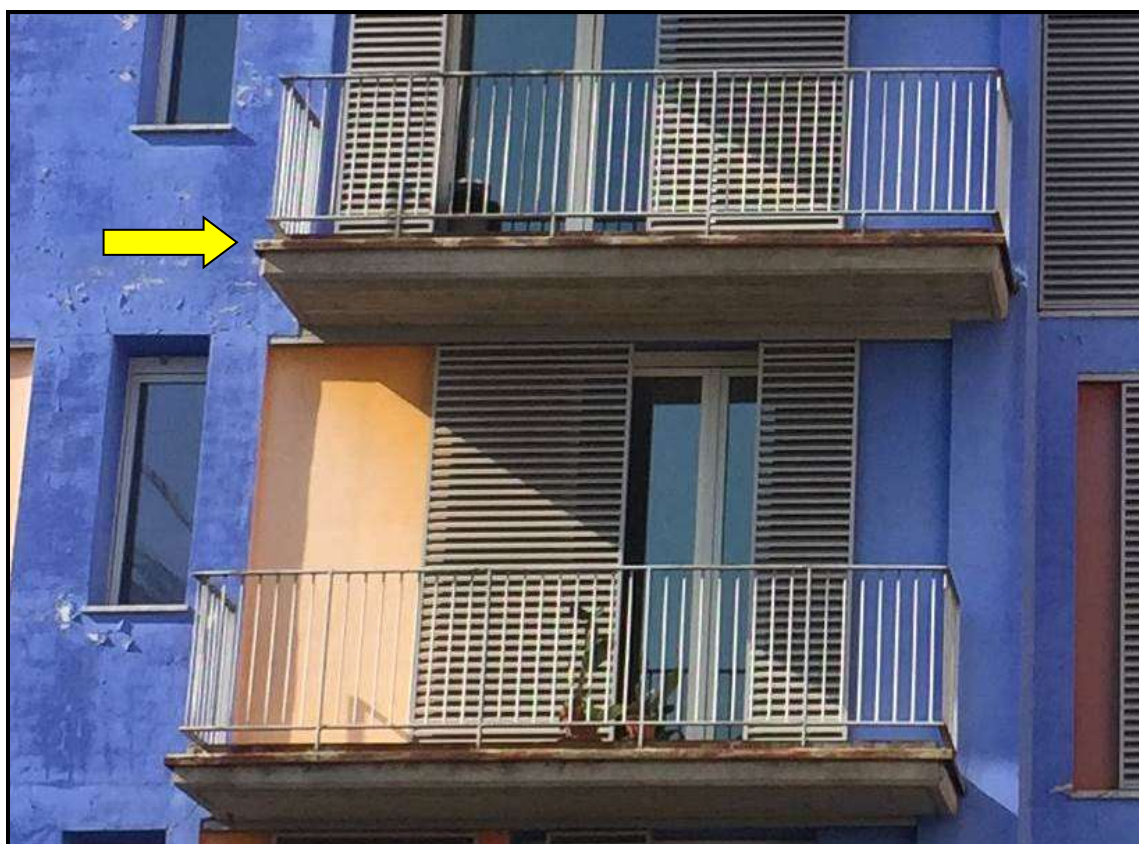
Per quanto concerne i balconi e le aperture in facciata, l'edificio presenta una parziale corrosione degli elementi metallici quali parapetti, ringhiere e frontalini (Figura 13).

Figura 13: Palazzina C1 – in evidenza la corrosione delle parti metalliche

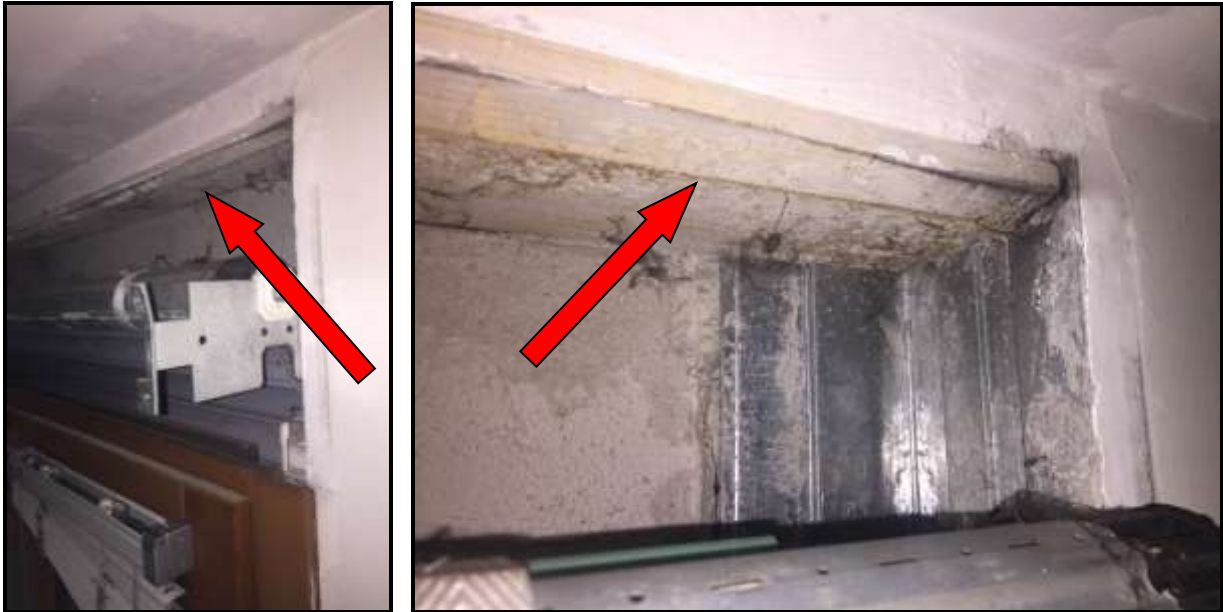
Figura 16: Palazzina D0 – cassonetto dell'avvolgibile aperto – in evidenza il listello in legno nella parte superiore del cassonetto che funge da battuta per il coperchio

- inserimento di un listello di legno nel cassonetto che funga da battuta per il coperchio e sostituzione della guarnizione isolante perimetrale.

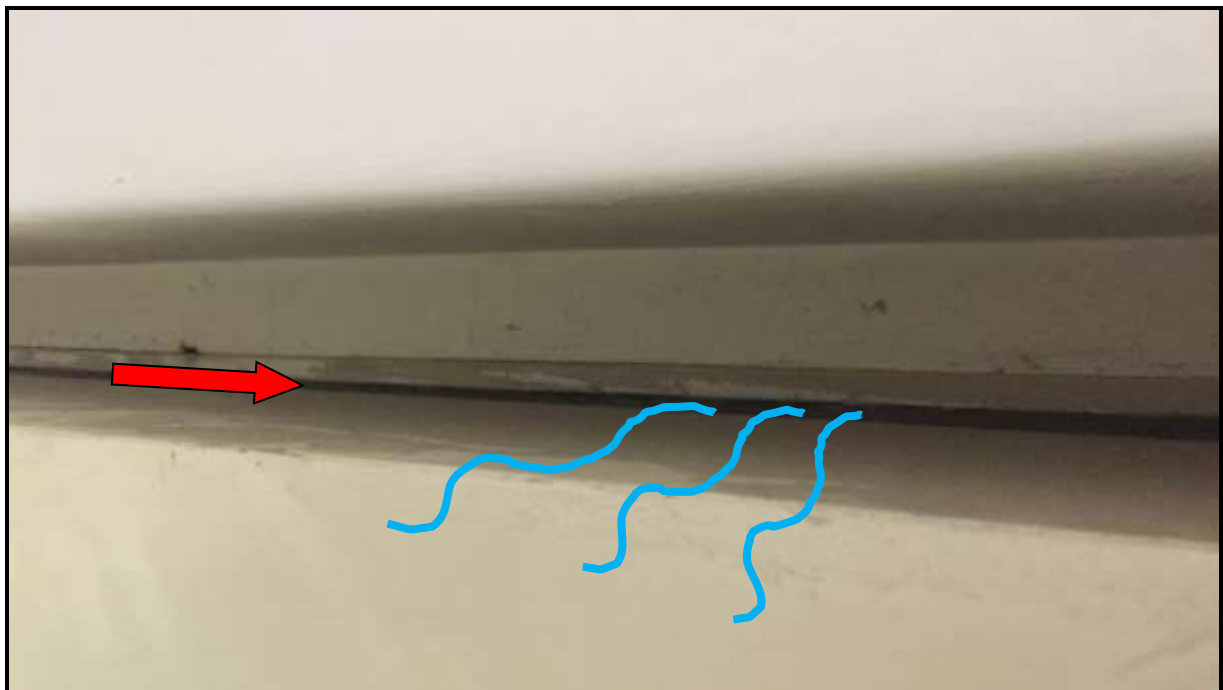
A differenza degli altri edifici dell'ex-MOI, la palazzina D0 è caratterizzata da infissi esterni provvisti di tapparelle in plastica (anziché persiane in alluminio). In particolare nella parte superiore del cassonetto dell'avvolgibile, si riscontrano la chiusura non perfetta dello stesso contro la parete e l'usura della guarnizione isolante incollata sul perimetro del cassonetto che comportano conseguentemente l'ingresso di spifferi d'aria fredda dall'esterno verso i locali.

Figura 17: Palazzina D0 – cassonetto dell'avvolgibile chiuso – in evidenza lo spiffero nella parte superiore dovuto alla chiusura non perfetta del coperchio sul listello di legno
