FIUME TANARO

Il Fiume Tanaro dal suo inizio fino a Ceva

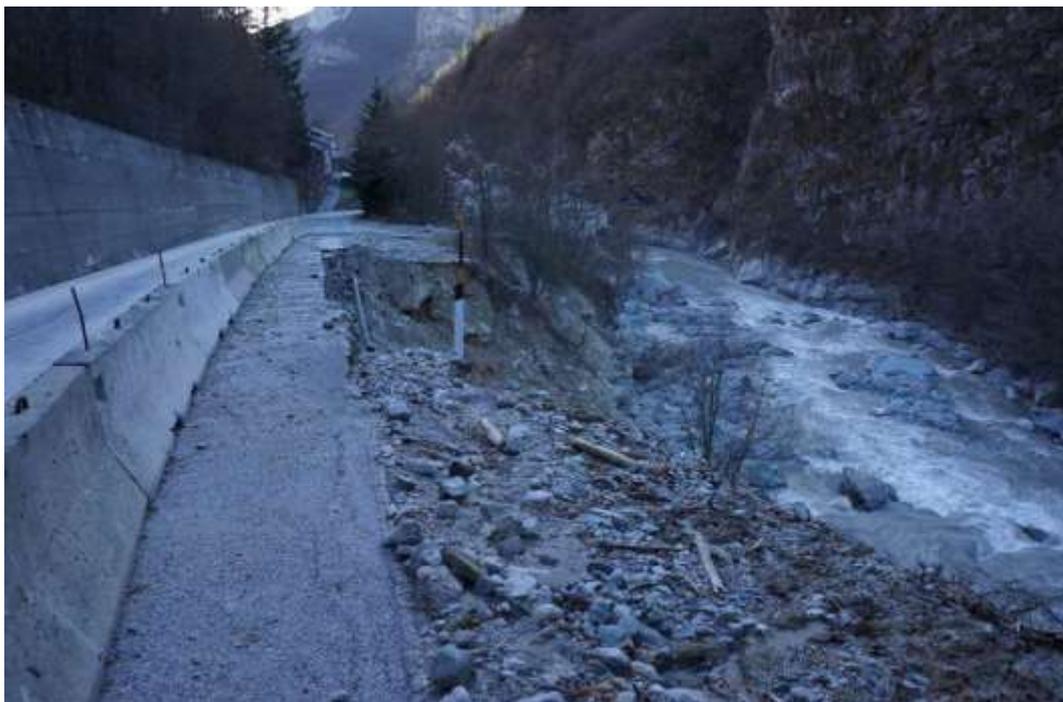
Nel tratto montano del corso d'acqua, compreso tra la confluenza dei torrenti Tanarello e Negrone (inizio del Fiume Tanaro) e la località Ponte di Nava, si sono verificate numerose erosioni delle sponde che hanno spesso intaccato la strada principale di fondovalle, compromettendo la viabilità ordinaria.

Figura 2. Erosione in sponda sinistra, poco a monte dell'abitato di Ponte di Nava

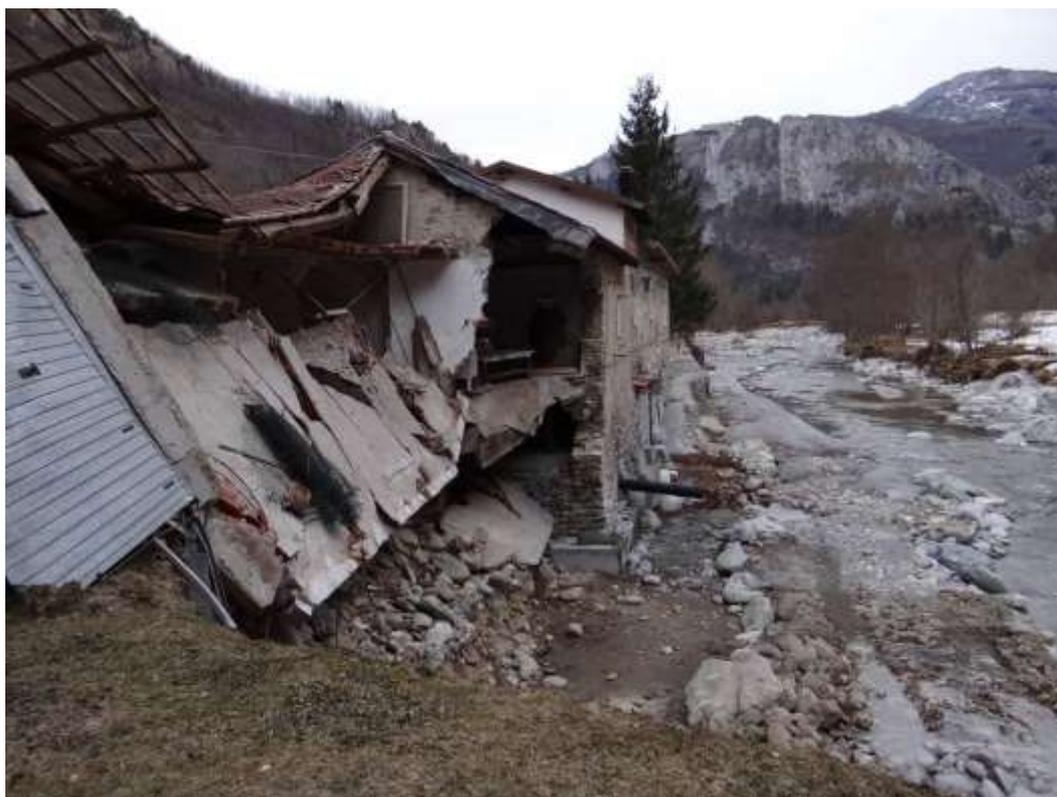
Tra Ponte di Nava e Cantarana l'intensa attività fluviale, caratterizzata da esondazioni ed erosioni di sponda ha causato il crollo di un edificio, in sponda sinistra, di pertinenza del complesso ricettivo dell'hotel San Carlo.

Figura 3. Erosione in sponda sinistra e crollo di un edificio, a monte di località Cantarana

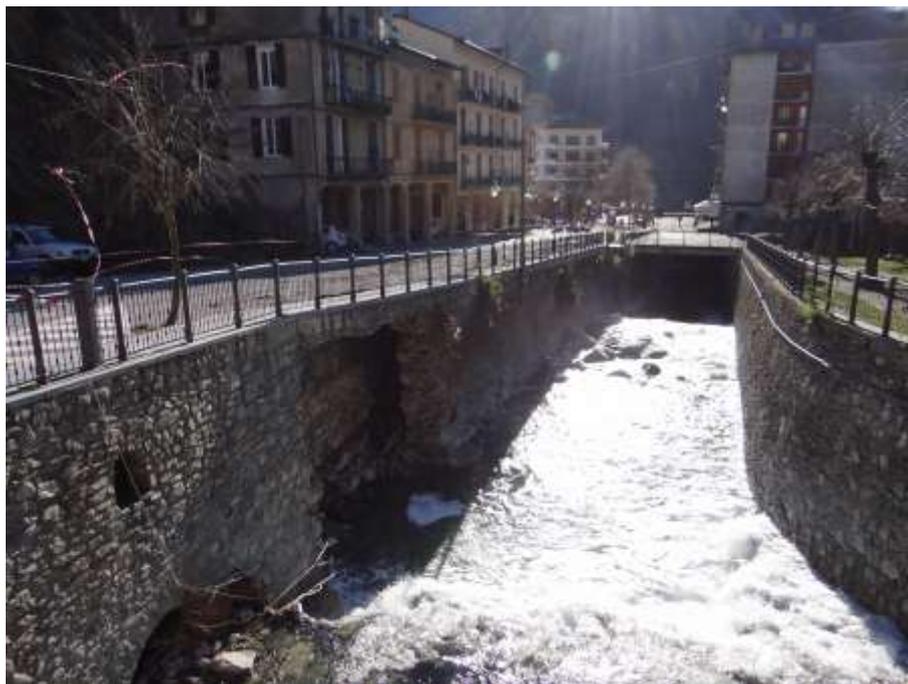
A Ormea l'attività torrentizia dal Torrente Armella, ha causato il sifonamento del muro d'argine, in sinistra idrografica, provocando una voragine sulla piazza principale all'interno della quale sono cadute alcune vetture in sosta. Il crollo della sponda ha messo in luce un antico muro d'argine arretrato rispetto all'attuale a testimonianza del fatto che in passato l'alveo, non tombinato, doveva essere almeno 2 metri più ampio.

Figura 4. Ormea, muro d'argine sifonato in sinistra idrografica del Rio Armella

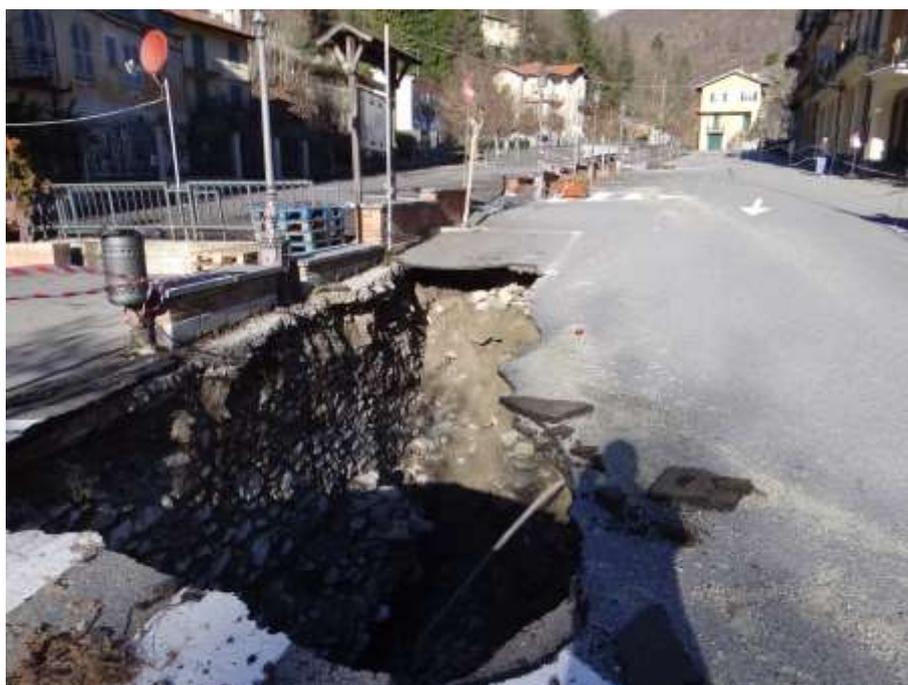
Figura 5. Ormea, voragine causata dal sifonamento del muro d'argine da parte del Rio Armella

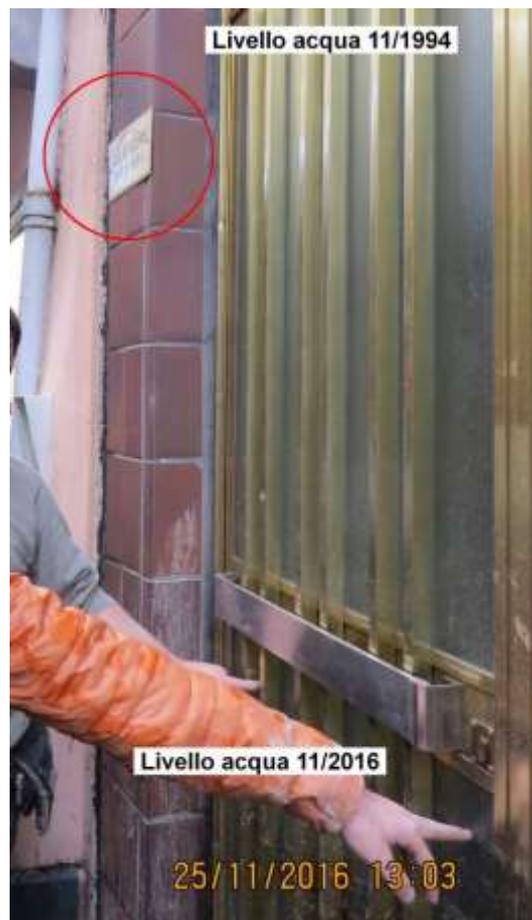
Una delle situazioni più gravose si è riscontrata a Garessio dove lo sbarramento indotto dal ponte Odasso, in centro al paese, ha causato l'esondazione delle acque nel centro storico di Borgo Ponte, in sinistra idrografica, posto a quota inferiore rispetto al bordo dei muri di sponda, con tiranti idrici superiori al metro e danni alle attività commerciali presenti. Effetti analoghi si erano registrati in occasione dell'evento 1994, quando il livello delle acque era stato però di circa 1 m superiore, grazie anche al significativo apporto del Rio Luvia, che invece nel 2016 non ha manifestato una piena importante.

Figura 6. Confronto tra il livello raggiunto dalle acque esondate in occasione dell'evento di novembre 1994 e quello di novembre 2016 nell'abitato di Gressio (foto dott. Aldo Acquarone)

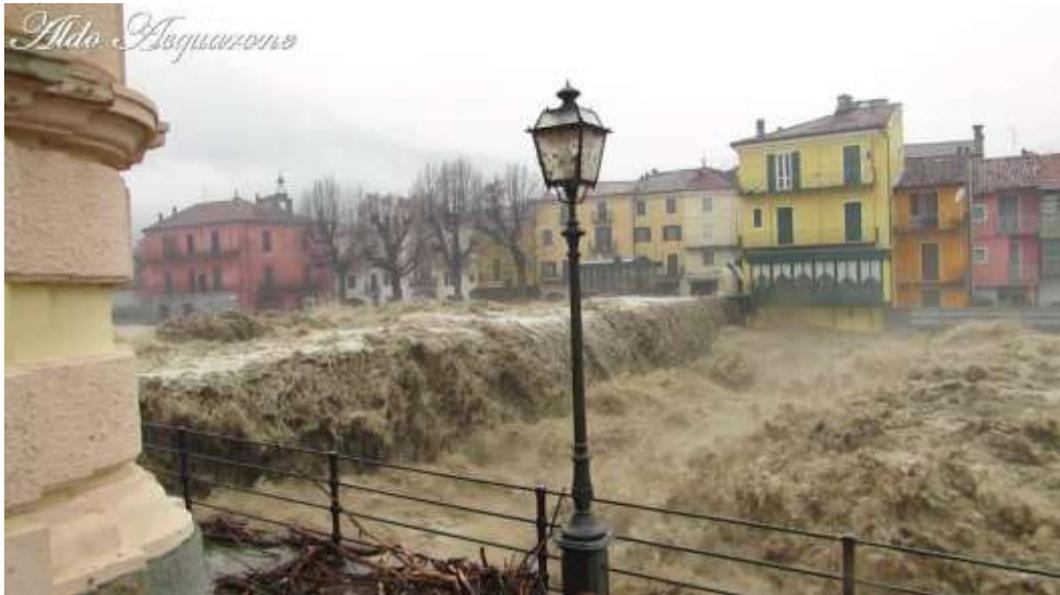
Figura 8. La piena del Tanaro in corrispondenza del ponte Odasso, Garessio (foto dott. Aldo Acquarone)

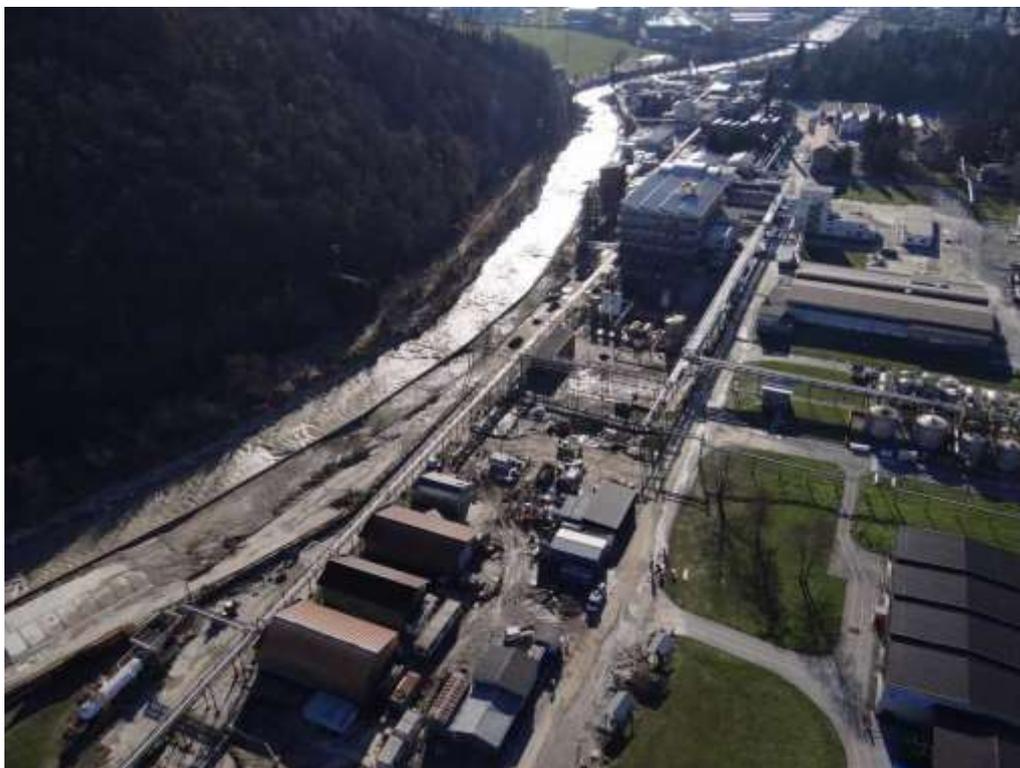
Immediatamente a valle dell'abitato di Garessio lo stabilimento della Huvepharma (ex Lepetit) ha subito l'allagamento della parte prossima al corso d'acqua su una larghezza di circa 200 m.

Figura 9. Stabilimento Huvepharma, posto in sinistra idrografica a valle dell'abitato di Garessio

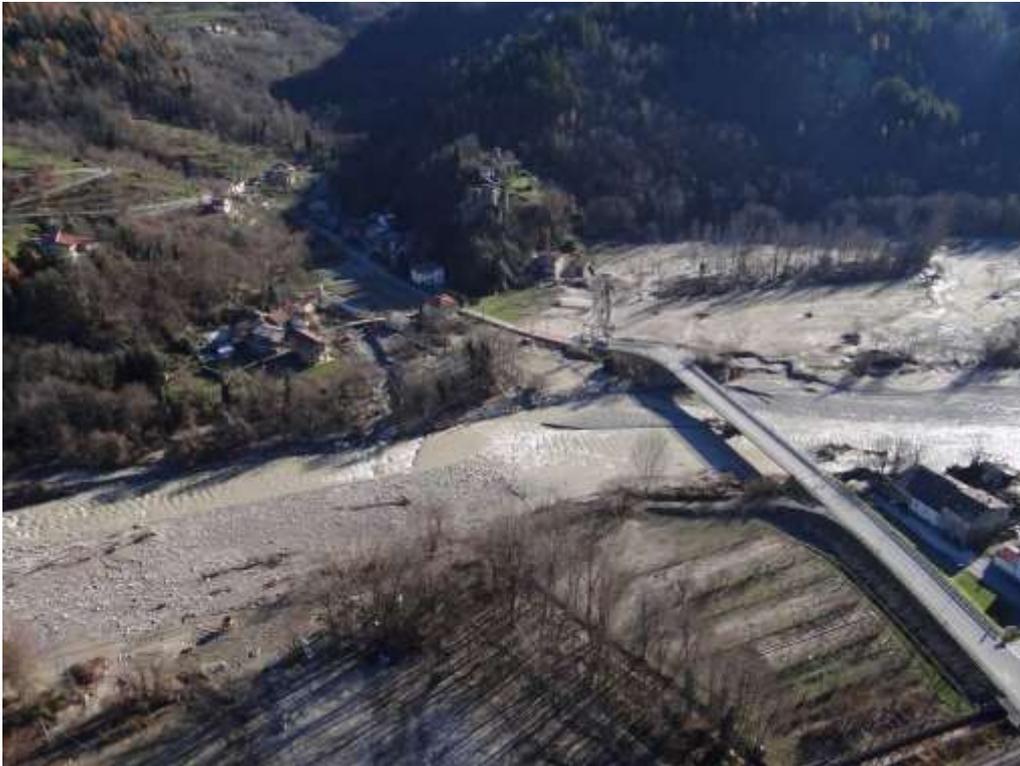
A Priola, in località Borgo, in destra idrografica, il rio San Giusto, il cui deflusso è stato ostacolato dalla piena del Tanaro, è esondato causando l'allagamento delle pertinenze di alcune abitazioni con deposito di materiale detritico.

Figura 10. L'abitato di località Borgo, in destra idrografica, interessato dall'esondazione del rio San Giusto

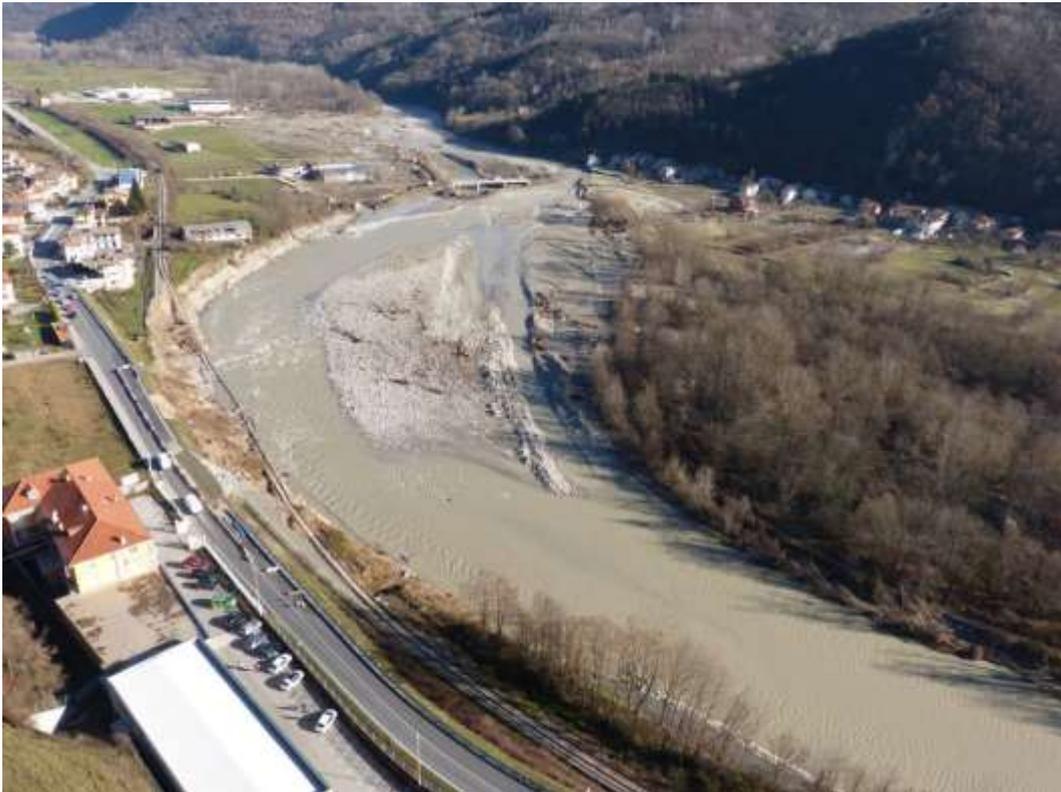
Figura 12. Erosione in sponda sinistra con asportazione ferrovia e parte SS28; sullo sfondo il ponte per Pianchiosso e la frazione parzialmente in ombra; Tanaro visto da monte

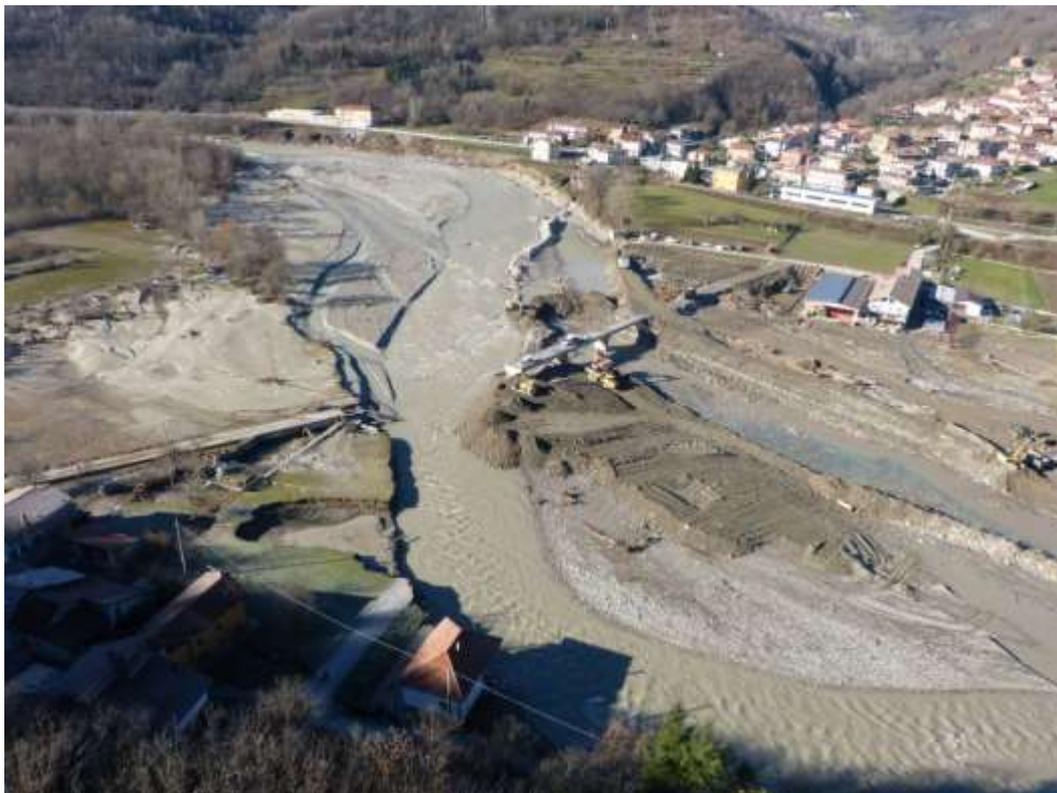
Figura 14. Ponte per Pianchiosso; edificio distrutto in primo piano di Pianchiosso; località "Sega" in sponda sinistra; Tanaro visto da valle; Pievetta su conoide di fronte

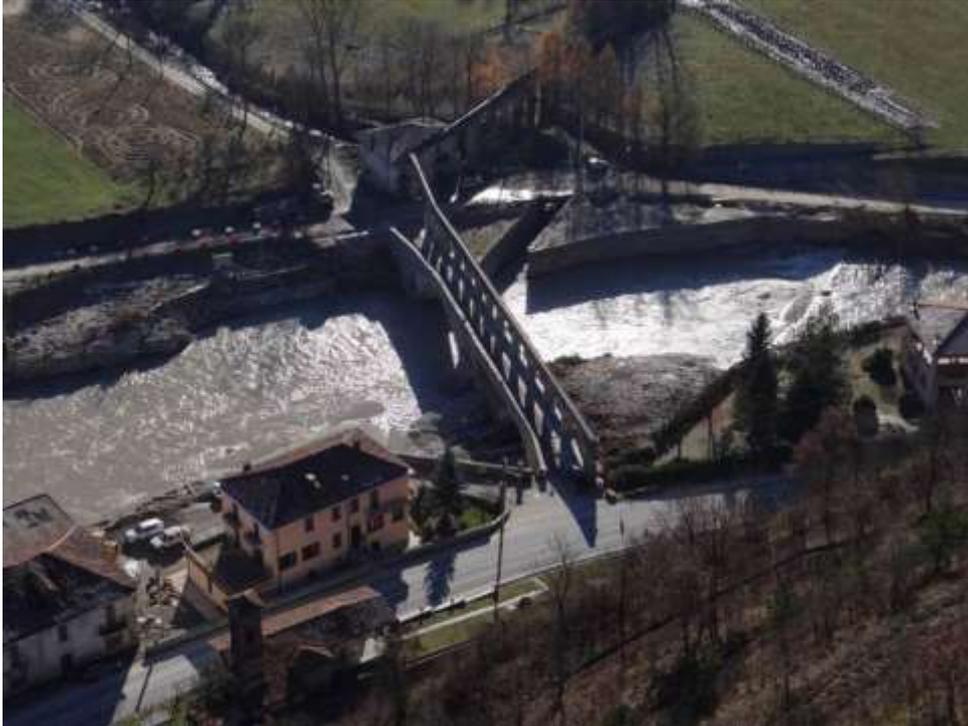
A Bagnasco in corrispondenza del ponte Romano, come già avvenuto in occasione dell'evento di novembre 1994, hanno subito danni per allagamento gli edifici posti a monte e valle in sinistra idrografica.

Figura 16. Edifici in sinistra idrografica coinvolti dalla piena del Tanaro, in corrispondenza del ponte Romano, Bagnasco

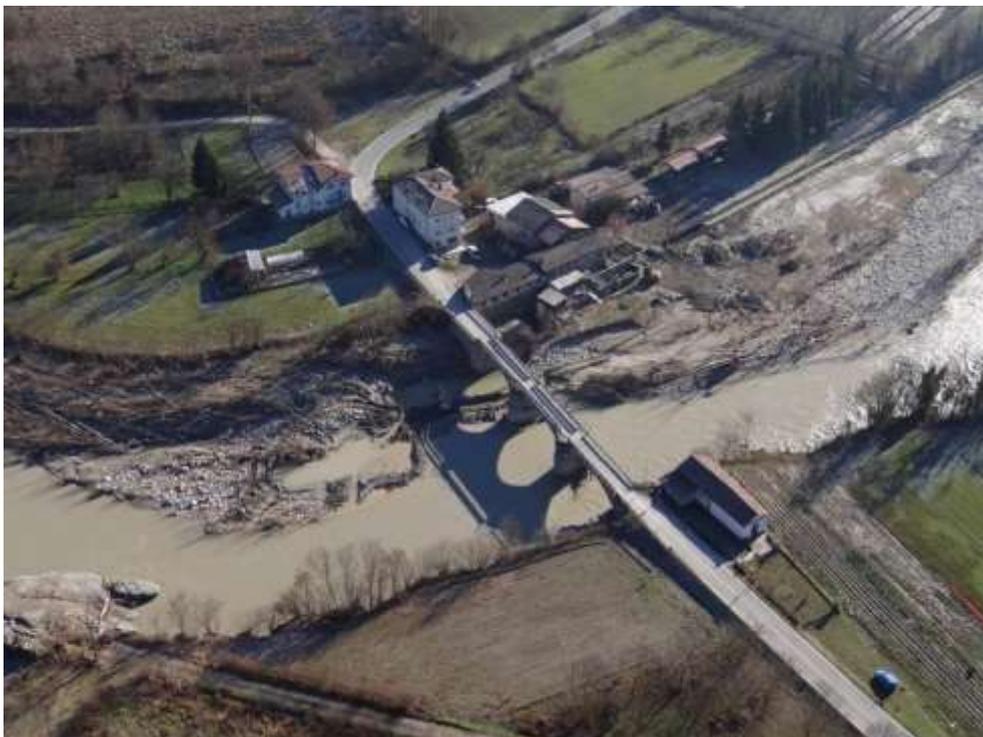
Figura 17. Bagnasco, edifici in destra idrografica coinvolti dalla piena del Tanaro

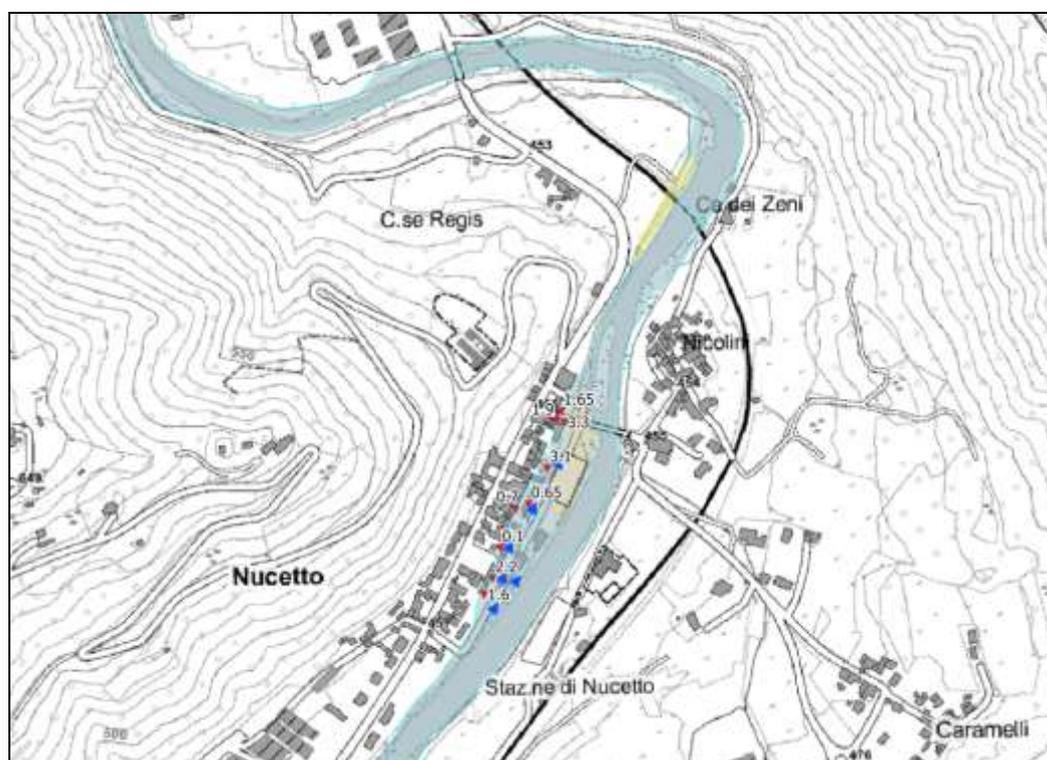
A Nucetto la porzione di centro abitato posta in sinistra idrografica è stata coinvolta dalla piena del Tanaro, come già avvenuto in occasione dell'evento alluvionale del 1994. Gli estratti cartografici mostrano un confronto tra i livelli dell'acqua raggiunti nei due eventi: nel novembre 1994 il tirante idrico risultò essere superiore di circa un metro.

Figura 19. Nucetto, effetti della piena del 24-25 novembre 2016

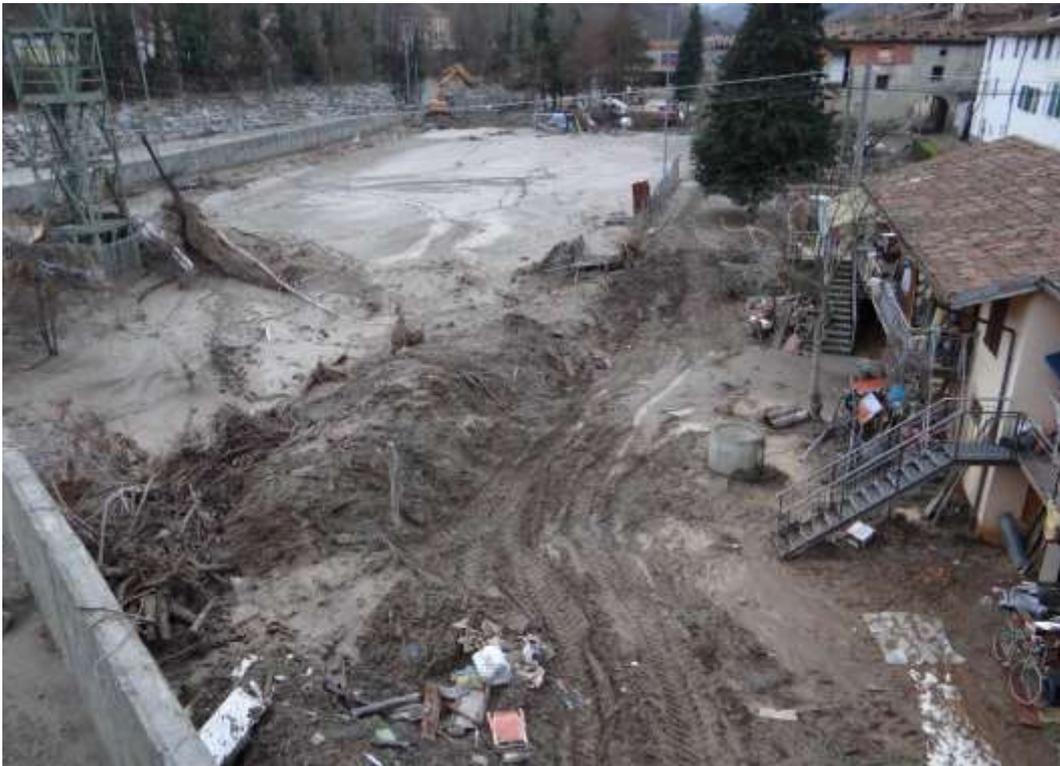
Il muro posto a difesa dell'abitato ha agito negativamente impedendo alle acque, esondate a monte, di defluire nel fiume, creando così un effetto "piscina".

Figura 20. Nucetto, effetti della piena del 24-25 novembre 2016 in corrispondenza del campo da calcio

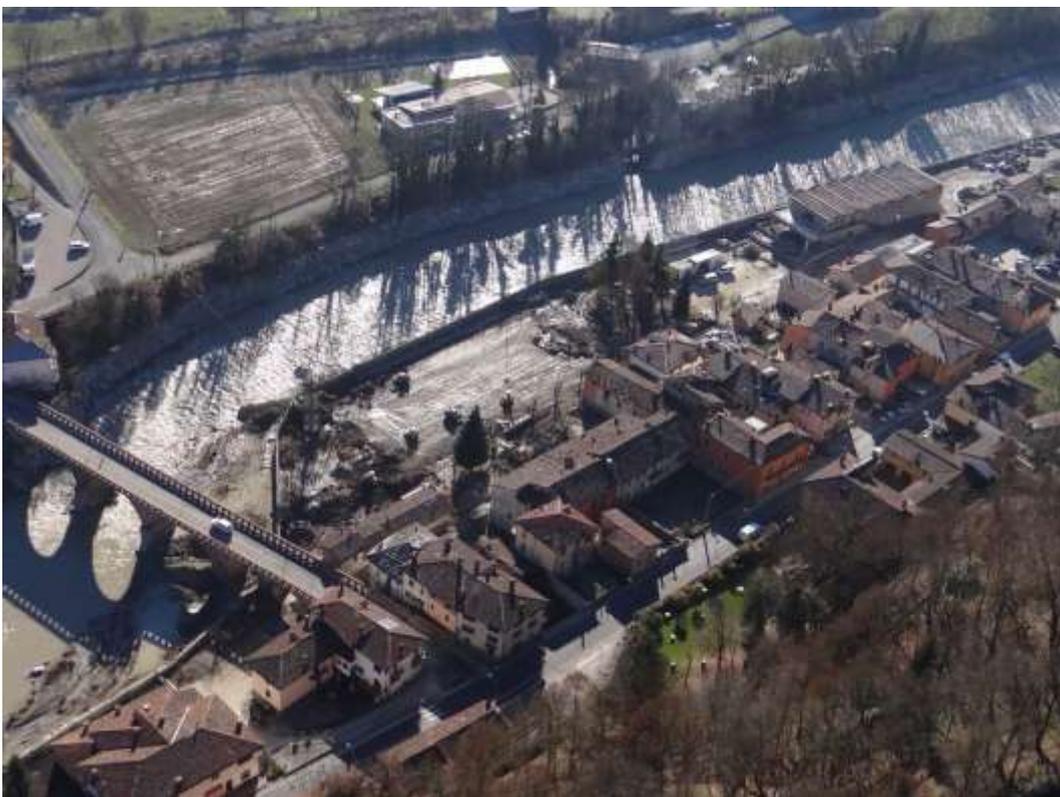
Figura 21. Nucetto, effetti della piena del 24-25 novembre 2016 in corrispondenza del campo da calcio

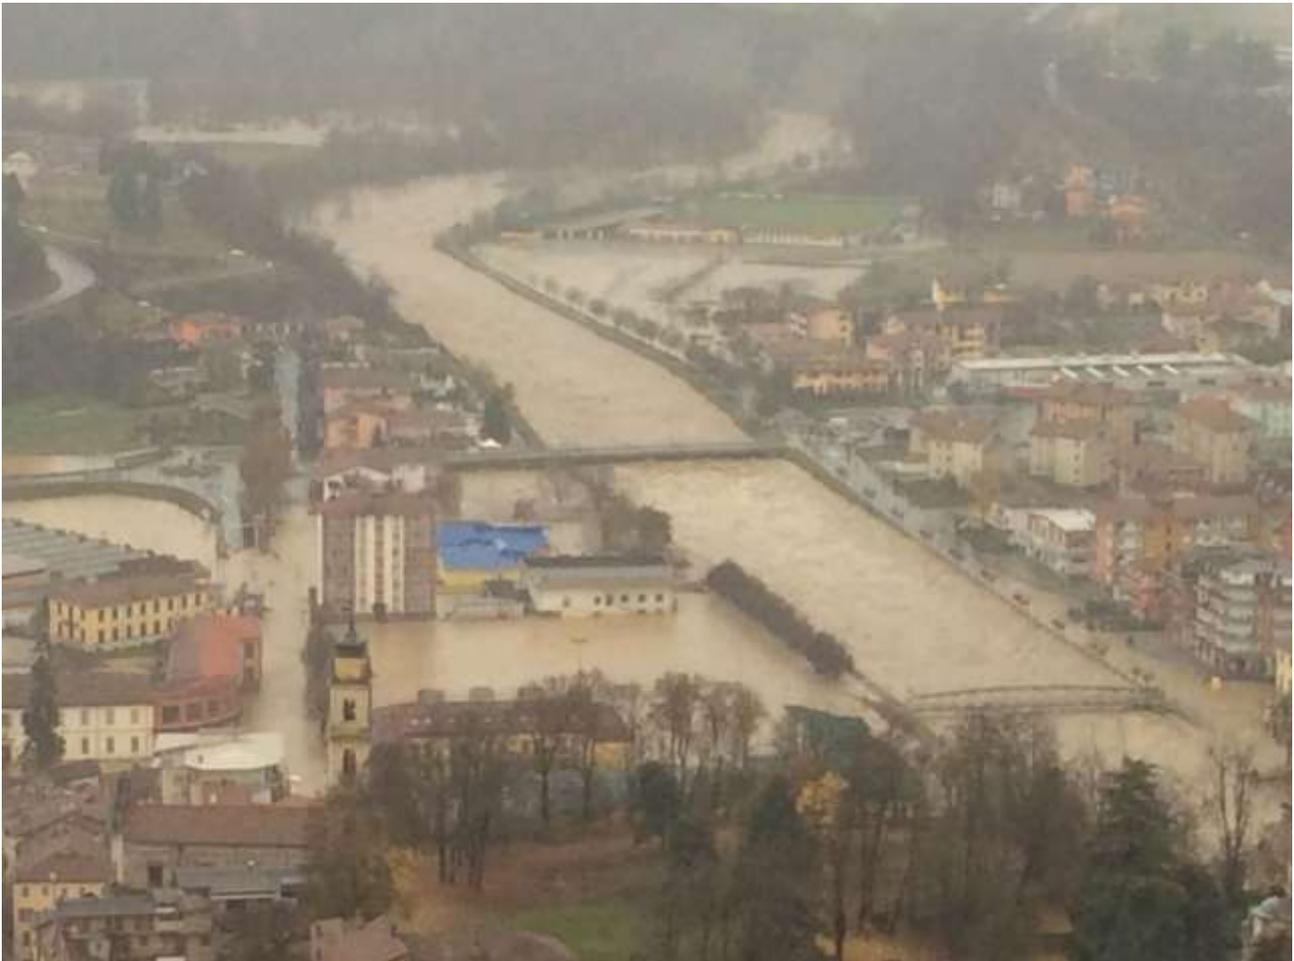
A monte del ponte della circonvallazione, in sponda destra, la piena ha danneggiato la porzione superiore dell'argine in materiali sciolti di riporto; a valle dello stesso ponte l'acqua tracimata ha causato l'allagamento del tratto compreso tra il cinema, la caserma e le scuole, con livelli dell'acqua compresi tra 30-40 cm e 1 m, a differenza del '94 quando erano stati superati 2.5 m di altezza. In sponda sinistra, gli edifici della località Torretta, pesantemente coinvolti nel '94, in questo caso non sono stati interessati dalla piena.

Figura 22. Ceva, ripresa in corso d'evento dell'area allagata nei pressi del ponte della circonvallazione. Vista verso monte (foto dott. Giuseppe Galliano)

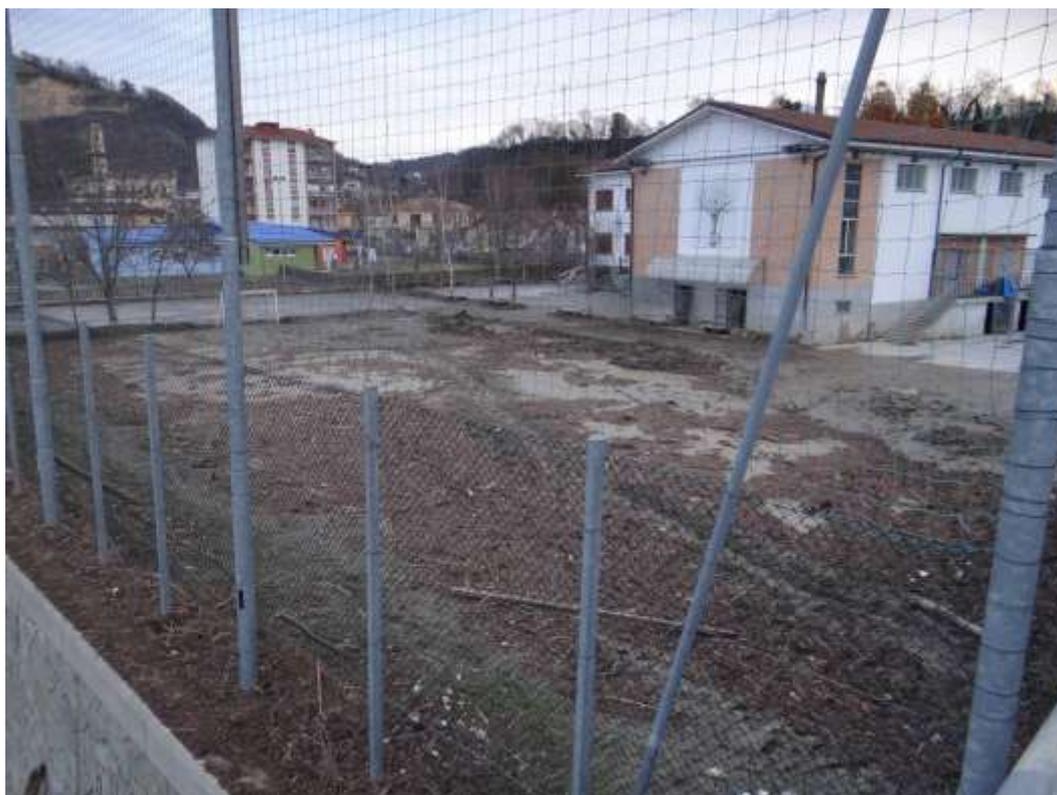
Nella zona degli impianti sportivi a causa di tracimazioni puntuali e sifonamenti dell'argine, l'acqua ha raggiunto i 30 cm, interessando solo marginalmente il vicino nucleo abitato posto in sponda sinistra.

Figura 23. Ceva, deposito fine e di materiale fluitato nel campo sportivo a tergo del cinema, in prossimità del F. Tanaro

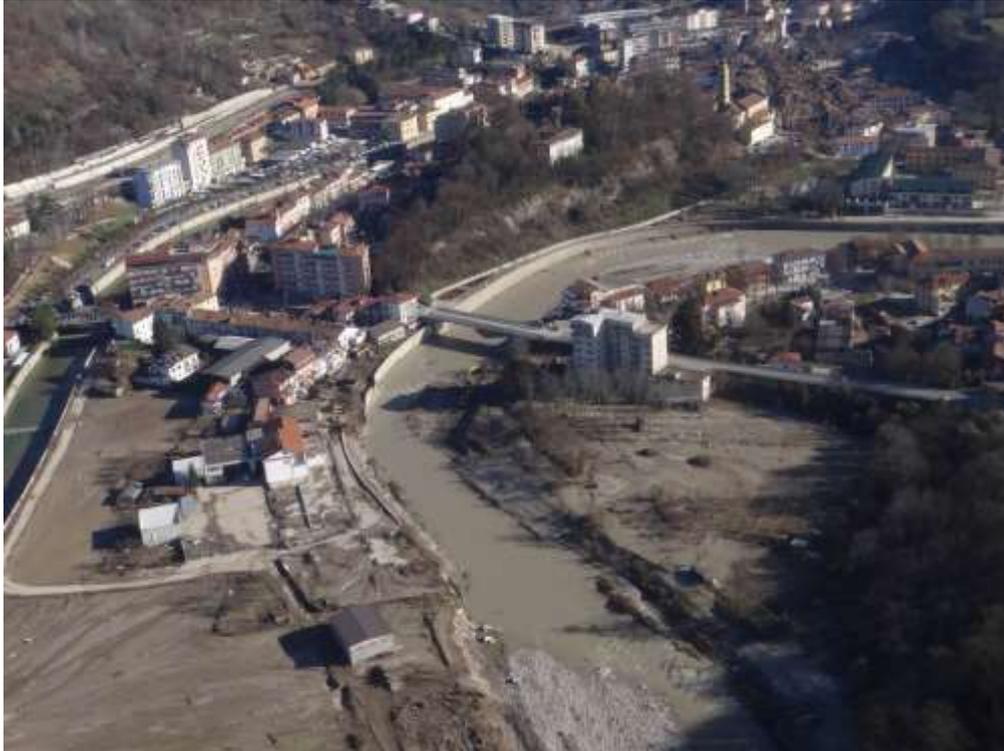
Immediatamente a monte del ponte della SS 28, detto della “Catalana”, in sponda sinistra l’acqua ha raggiunto e in alcuni casi superato il metro di altezza, mantenendosi comunque al disotto del livello raggiunto nel ’94, superiore ai 3 m. Subito a valle del ponte, in sponda destra, la piena del

Figura 25. Ceva, aree in prossimità del ponte della SS28. Vista verso monte

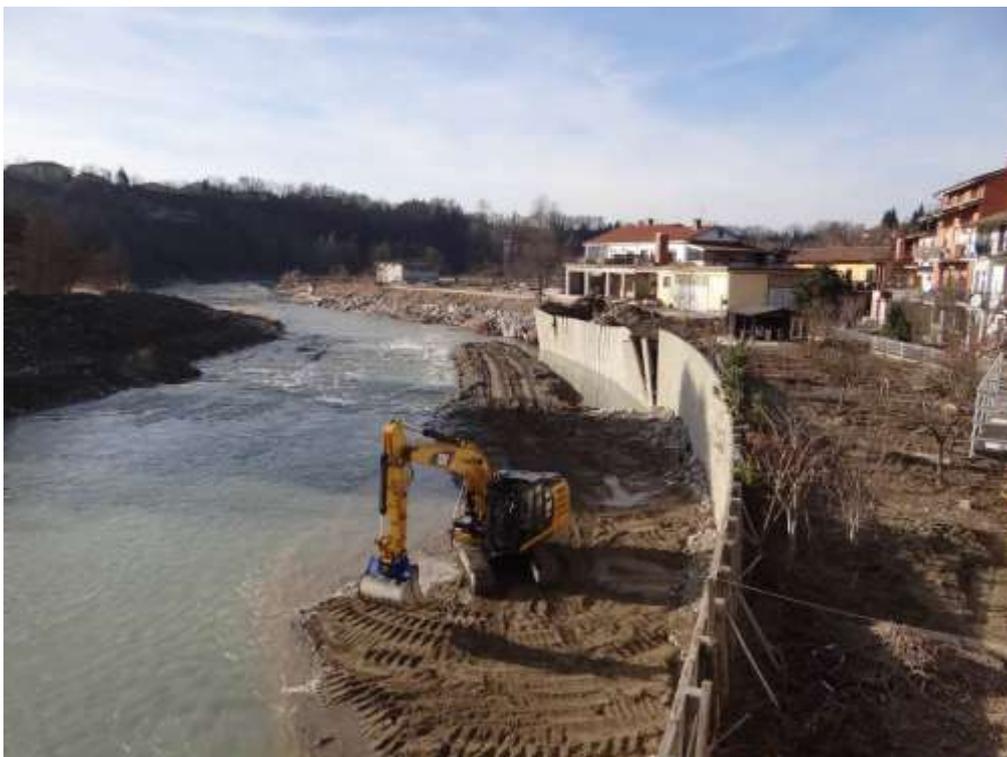
Tanaro ha danneggiato le difese spondali allagando gli edifici presenti. A differenza del '94 l'allagamento di questo settore è stato provocato pressoché esclusivamente dalle acque del Fiume Tanaro, con contributo del Torrente Cevetta solo per rigurgito delle acque, il cui deflusso alla confluenza era ostacolato dalla piena del Tanaro.

Figura 26. Ceva, difese spondali, in destra idrografica, danneggiate a valle del ponte della SS28

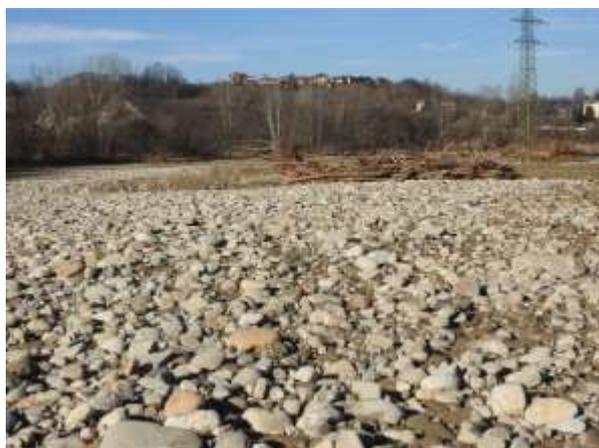
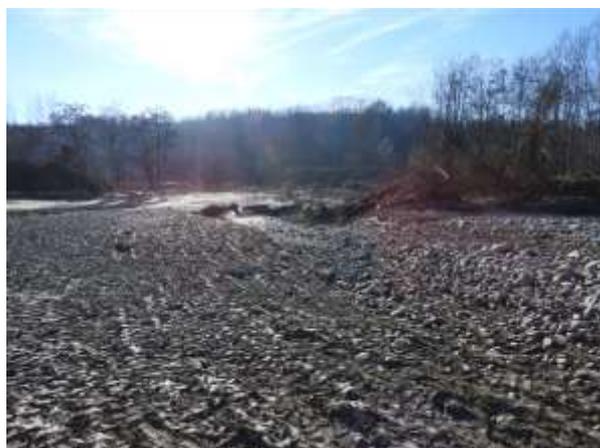
Figura 30. A sinistra, Bastia Mondovì - Materiale solido trasportato e depositato nel corso della piena del 2016; a destra Erosioni in occasione dell'evento di piena del 2016

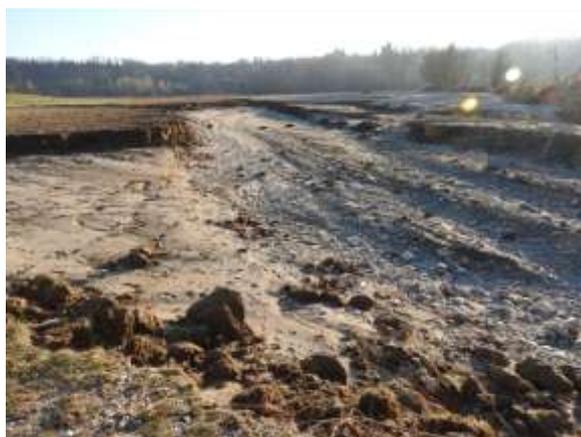
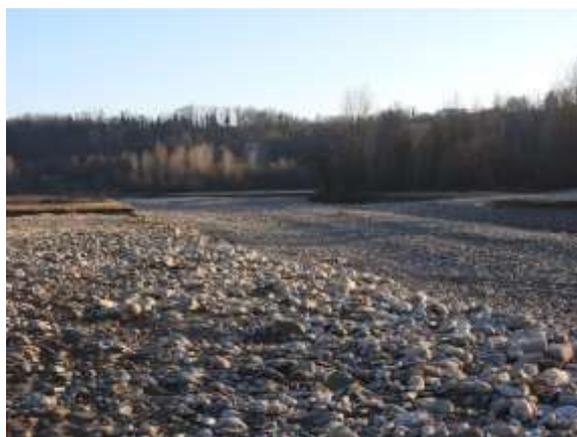
Figura 32. Niella Tanaro (loc. Madonna della Neve - C.na Lucchi) - Canale d'erosione in destra idrografica

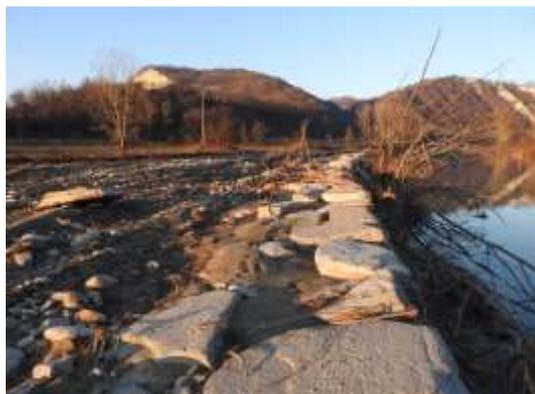
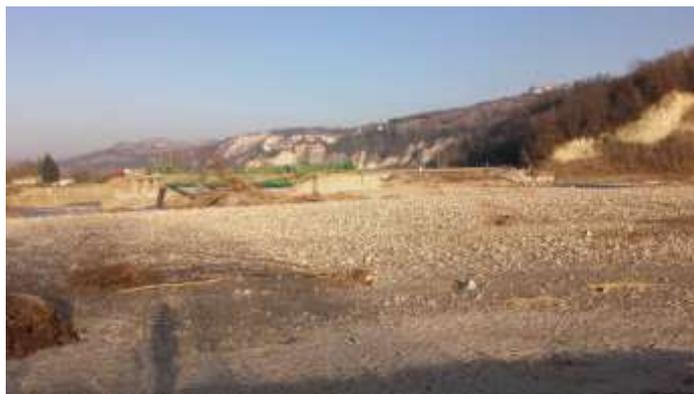
Figura 34. Niella Tanaro (loc. Madonna della Neve - C.na Lucchi) – a sinistra, canale d'erosione in destra idrografica (punto d'innesco a monte della scogliera in massi); a destra Canale d'erosione in sinistra idrografica in corrispondenza della traversa posta a valle della località L'Arcurata

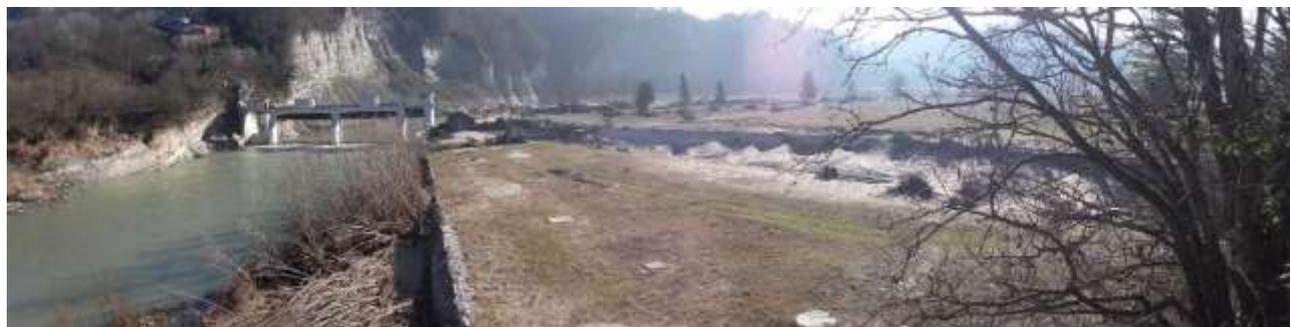
Figura 35. Clavesana - Effetti dell'evento di piena del 2016 in corrispondenza della traversa fluviale nei pressi della località La Generala

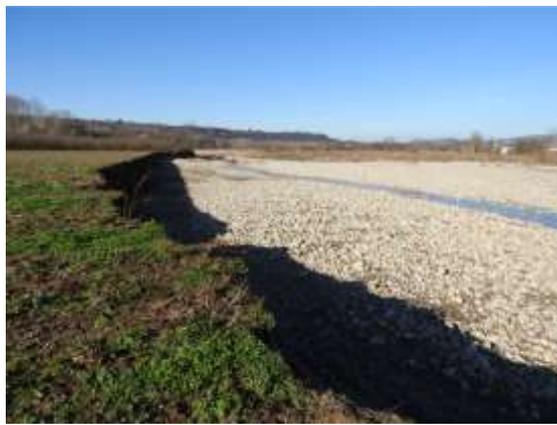
Figura 36. Lequio Tanaro – a sinistra canale d'erosione e a destra erosione di sponda in sinistra idrografica e formazione di canale d'erosione immediatamente a valle della località Vacchetta

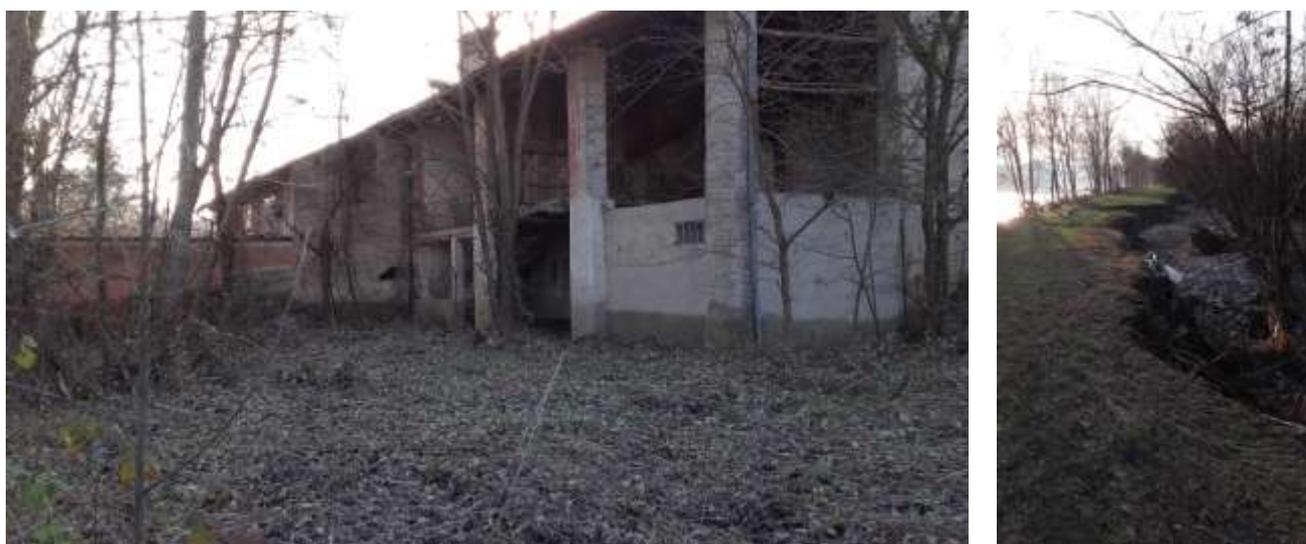
Nei pressi della frazione L'Arcurata, si sono verificati sormonti degli argini realizzati successivamente al 1994, anche accompagnati da processi erosivi (Figura 44).

Figura 44. Carrù (località L'Arcurata) – a sinistra, sulle pareti dell'edificio sono visibili i segni dell'inondazione, a destra Segni di erosione sul rilevato arginale

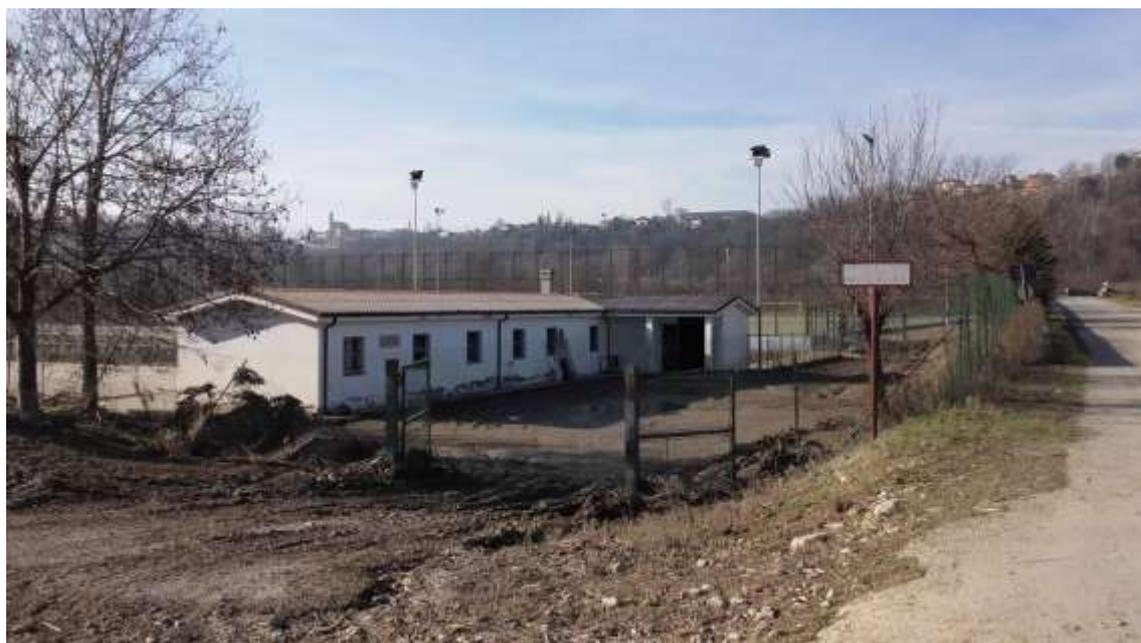
La dinamica di deflusso della piena è stata condizionata dalle interferenze determinate dalla traversa fluviale, dal grosso rilevato arginale posto a valle della stessa in destra idrografica e dal manufatto di sbarramento, costruiti a protezione della località Gerino, nel comune di Clavesana. Anche in questa località si sono registrate inondazioni provenienti sia da monte sia per uscita laterale del Tanaro (Figura 45).

Figura 45. Clavesana (località Gerino) - Area inondata dalla piena del 2016 per sormonto del rilevato arginale più a monte

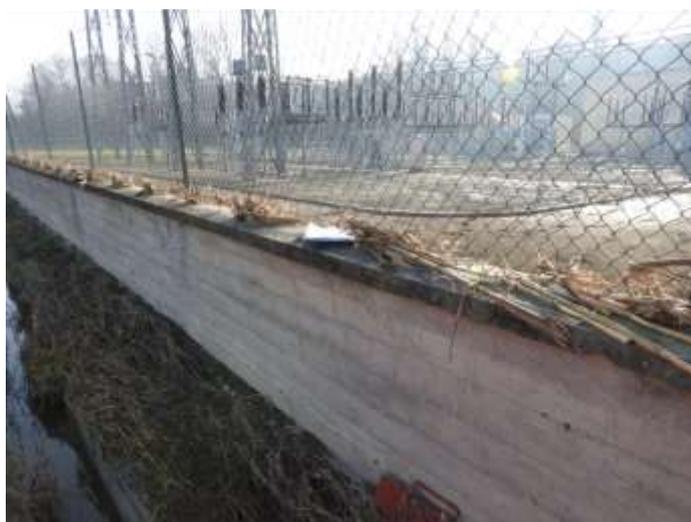
Nel tratto fino a Cherasco la piena del 2016 ha occupato sostanzialmente l'intero fondovalle, seppure con livelli idrometrici nettamente inferiori rispetto al 1994, come testimoniato, ad esempio, in corrispondenza della centrale elettrica di Cherasco (Figura 49).

Figura 49. Cherasco – a sinistra effetti dell'evento di piena del 2016 in corrispondenza della centrale elettrica di Isorella; a destra confronto tra il livello raggiunto dall'acqua nel 1994 e quello del 2016 nella medesima località

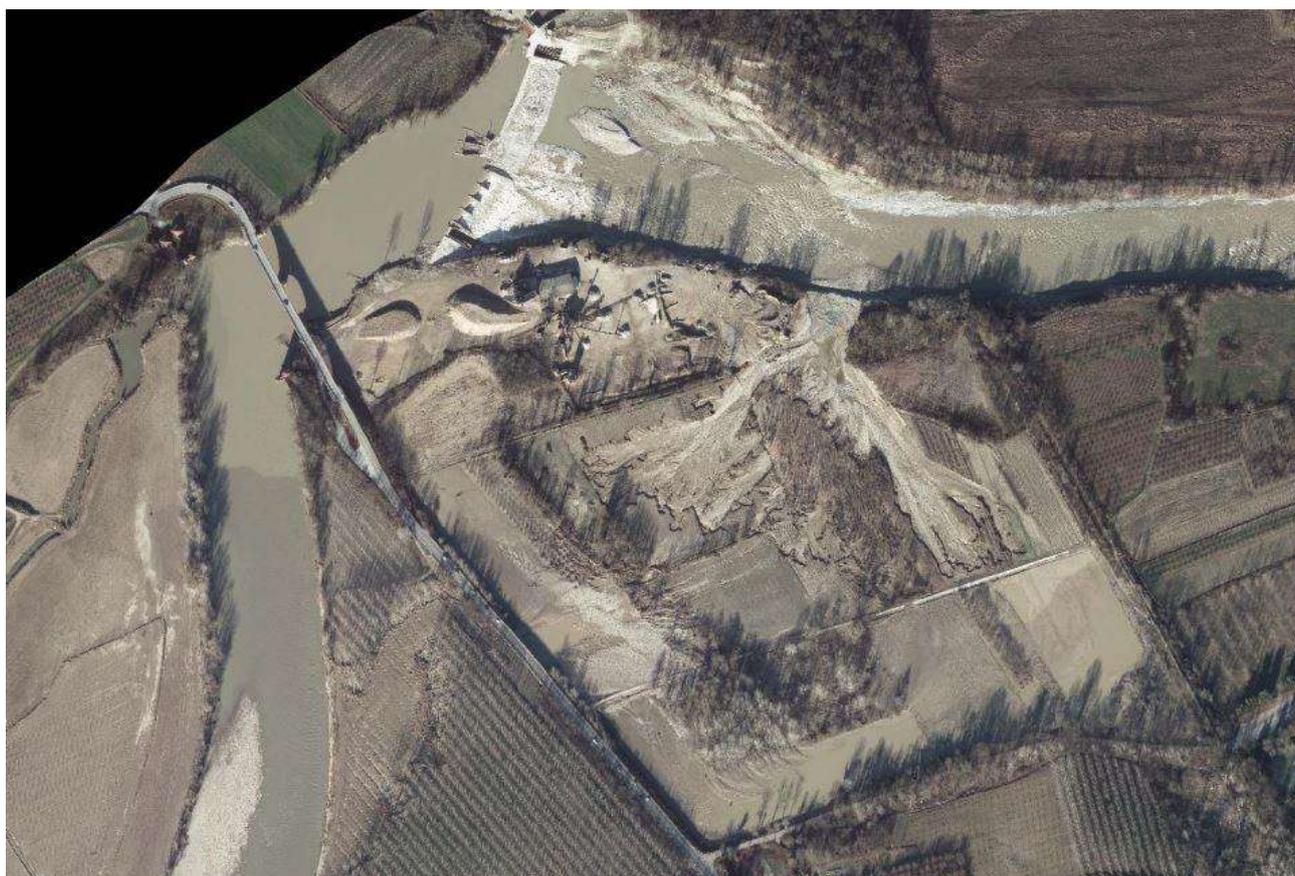
In corrispondenza del ponte di Pollenzo, in sponda destra, dove durante l'evento del 1994 il Tanaro aveva asportato per un cospicuo tratto la SP 7 costruita in rilevato (su antica opera idraulica trasversale ottocentesca), l'acqua si è convogliata attraverso l'apertura a fornice sotto la strada provinciale, invadendo le aree agricole a valle e provocando vistose erosioni nel punto di rientro in alveo e consistenti depositi ghiaioso-ciottolosi (Figura 51).

Figura 51. Ponte di Pollenzo - Ripresa aerea del volo effettuato a seguito dell'evento. Erosioni e depositi a valle della SP7
