FIUME TANARO

Il Fiume Tanaro dal suo inizio fino a Ceva

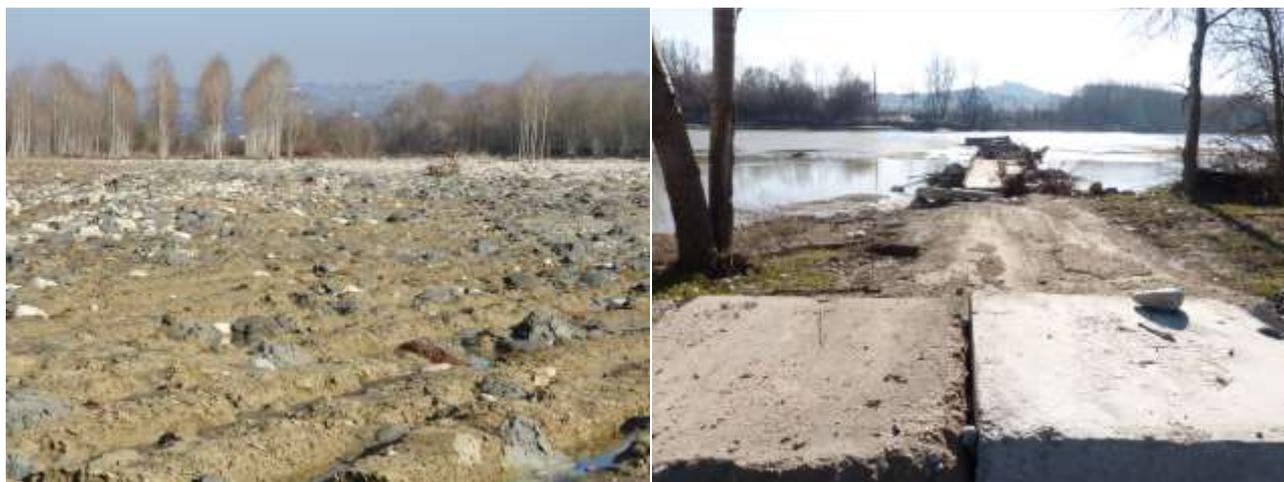
A monte di Alba le aree inondate più estese riguardano settori ribassati dall'attività estrattiva. Gli effetti più evidenti della piena sono riscontrabili nelle aree golenali con erosioni di sponda, escavazione di nuovi alvei, depositi di corpi ghiaioso-ciottolosi e sabbiosi. Da segnalare dei depositi costituiti da blocchi di marna "strappati" dall'alveo e depositati esternamente, a testimonianza di come i processi di approfondimento che hanno interessato il Tanaro in questo tratto interessano anche il substrato roccioso (Figura 52, a sinistra).

Figura 52. A sinistra, Alba - Blocchi di substrato marnoso erosi dal fondo alveo e depositati in sinistra idrografica, a monte della città di Alba; a destra asportazione di un guado in alveo a ridosso dei comuni di Roddi, Monticello e Alba

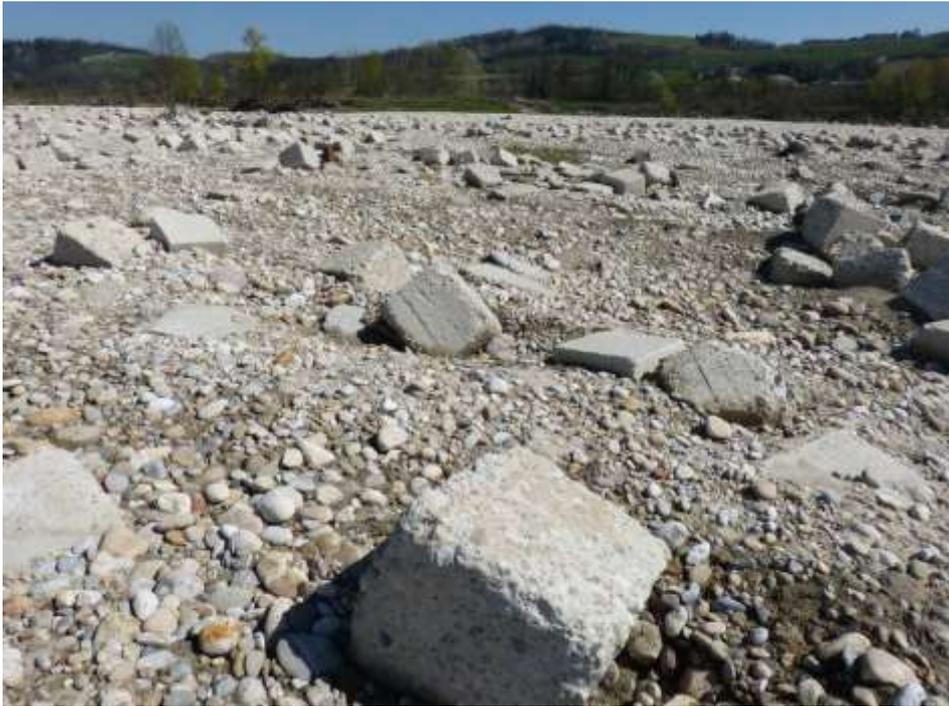
Figura 57. Neive - Blocchi in cemento costituenti vecchie difese spondali antierosione trasportate dalla piena e depositate in area golenale

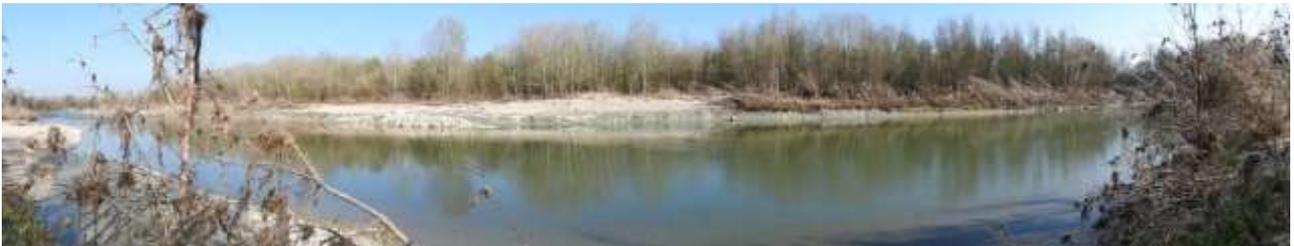
Figura 58. Antignano - Erosione spondale in destra idrografica

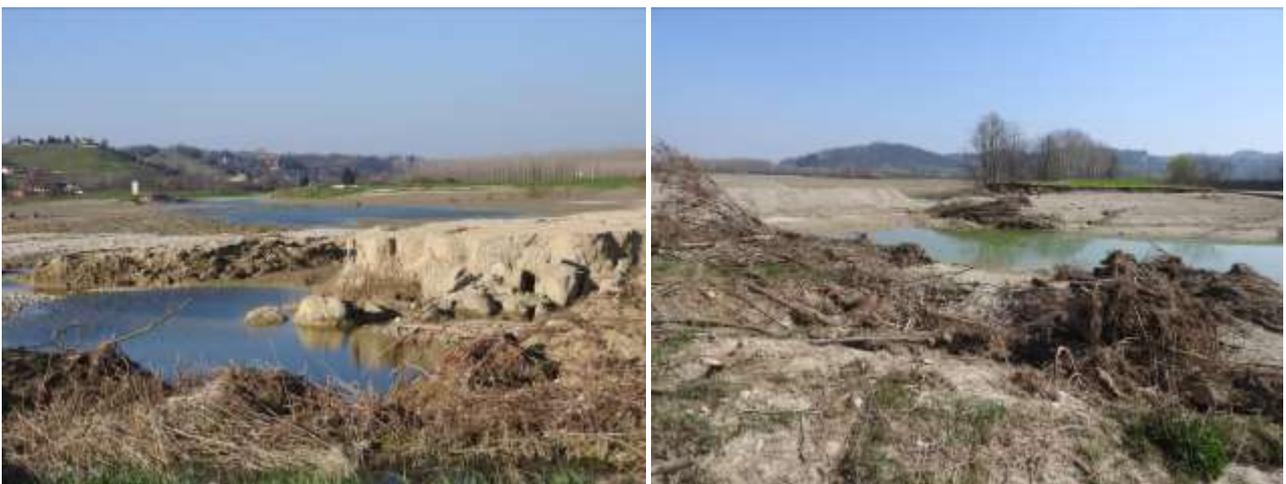
Figura 59. Antignano - Processi erosivi intensi innescati e/o amplificati dalla presenza di settori ribassati dall'attività estrattiva e dalla presenza di rilevati di origine antropica
