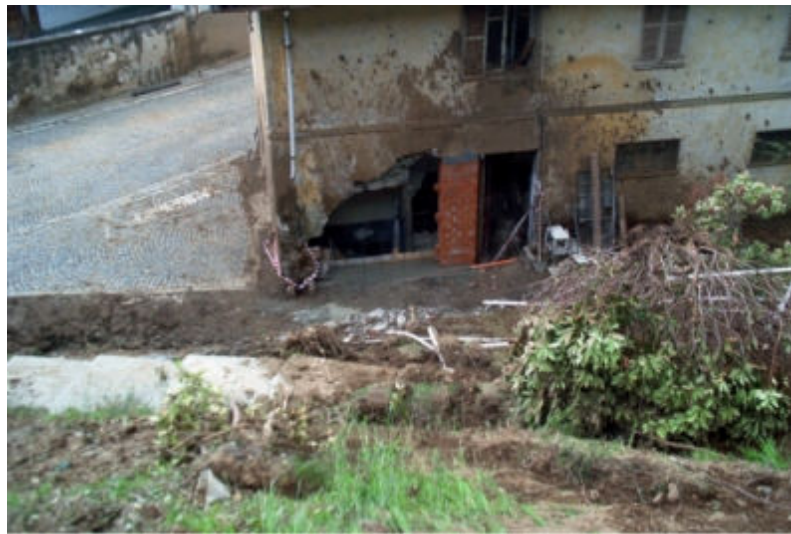
guardrail e si è poi riversata contro un'abitazione. Una parte del muro perimetrale è stata sfondata, e parte della massa fangosa ha raggiunto il primo piano dell'edificio. L'abitazione è stata dichiarata inagibile e le due famiglie che vi abitavano sono state evacuate (Figura 16).

Figura 16: Vista da monte dell'edificio seriamente danneggiato dalla frana per saturazione e fluidificazione della coltre superficiale.

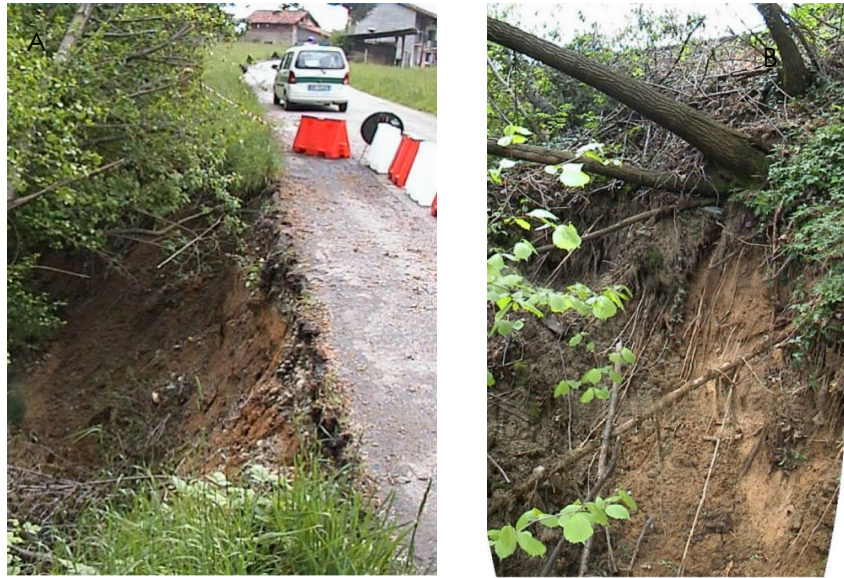
In prossimità della frazione Regione Spina si è sviluppata una frana dal ciglio della strada. La frana è delimitata lateralmente da una superficie di scivolamento, ed è riconducibile a un fenomeno complesso attivatosi come scivolamento di materiale sciolto evolutosi poi in colamento (Figura 18).

Il coronamento si sviluppa linearmente per circa 20 m con una scarpata principale di circa 2 m di altezza, mentre il materiale mobilizzato si è in parte fluidificato e incanalato lungo l'impluvio sottostante che confluisce nel Torrente Cervo.

Figura 18 Nicchia di distacco (A) e particolare sul materiale coinvolto (B).

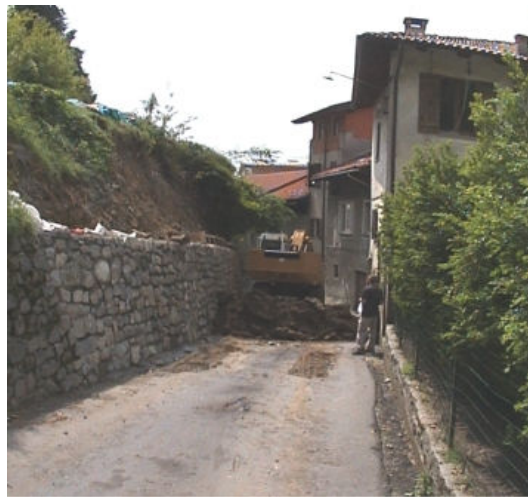
Nel capoluogo di Tollegno, in via Matteotti le intense piogge hanno provocato la caduta di massi, ciottoli e terreno sciolto lungo la strada comunale. La zona in frana era già sede di interventi di sistemazione del versante mediante un muro di sostegno in fase di realizzazione (Figura 20).

Figura 20: Area di distacco della frana con materiale ancora in loco.

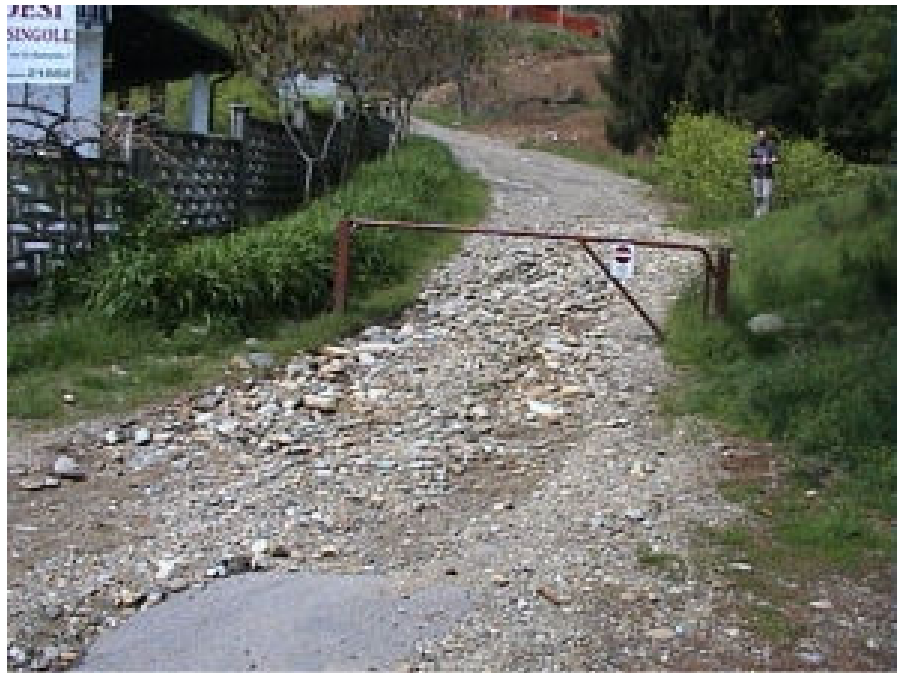
Più a monte, sempre in via Matteotti, si è avuto un allagamento con trasporto di materiale detritico. Le acque meteoriche raccolte in una depressione sono fuoriuscite e si sono incanalate lungo la via, prendendo in carico il materiale sciolto (ciottoli e terreno) costituente il piano di calpestio di una strada di servizio (Figura 21). Le acque convogliate hanno poi terminato il loro percorso sfociando nel Rio Germanetti e lasciando lungo il percorso parte del materiale trasportato (Figura 22).

Figura 21: Mulattiera da cui sono partite le acque incanalatesi in via Matteotti.
