Comune di Andorno Micca

Comune di Biella

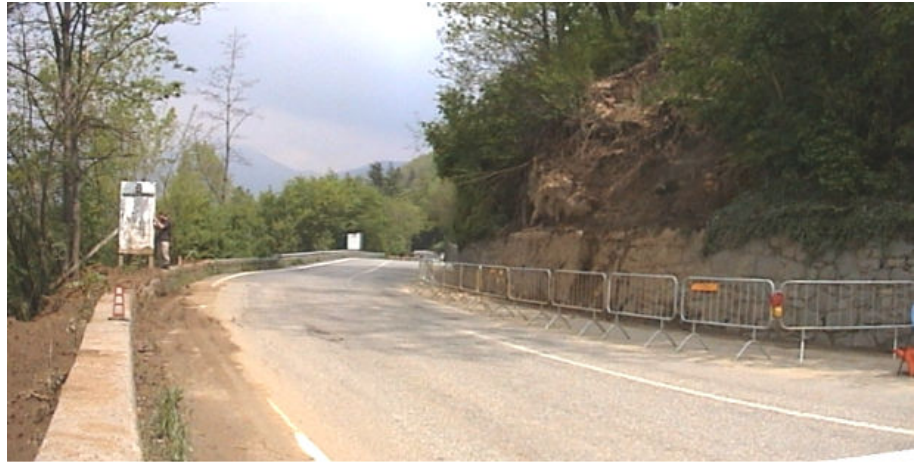
Nel territorio comunale di Andorno Micca si sono verificati due dissesti franosi; il primo sulla S.P. n° 100 Biella-Piedicavallo a circa 100 m dal punto in cui due settimane prima un'altra frana aveva bloccato la strada. Il movimento, riconducibile ad un colamento rapido, si è sviluppato mobilitando materiale sciolto di copertura che si è riversato sul manto stradale occupando l'intera carreggiata (Figura 24). Lungo la strada che collega la frazione "cantone Rondolina" alla S.P. Biella-Pavignano, si è sviluppato un secondo dissesto, (località Vaglio Colma); anche questo fenomeno è un colamento veloce di materiale sciolto mobilitato dall'intensa quantità di acque meteoriche cadute.

Figura 24: Panoramica del dissesto.

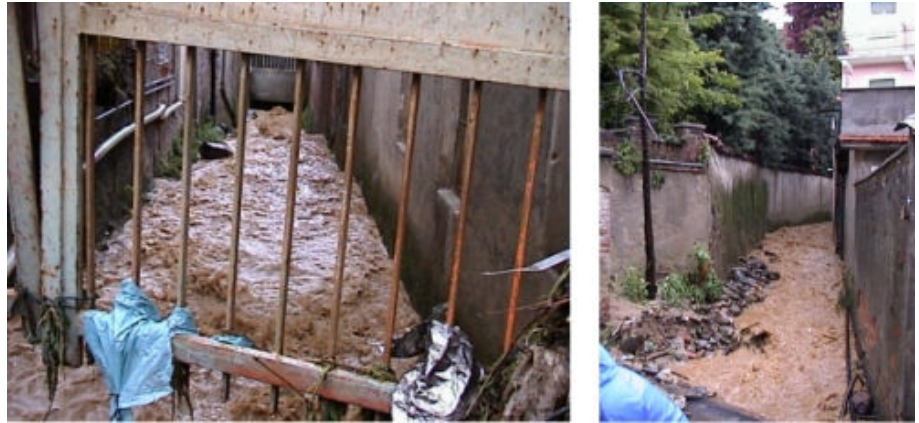
Il rio Sacchetto è esondato all'altezza di via Cadorna dopo che l'ingente apporto di materiale ha ostruito la luce dell'attraversamento stradale (Figura 27). L'acqua, mista a materiale sabbioso con presenza anche di ciottoli di modeste dimensioni, è tracimata invadendo via Cadorna, l'adiacente via Rosazza e anche un tratto di via Milano che è stata così chiusa al traffico (Figura 28). Le acque poi sono defluite nel torrente Cervo.

Figura 27: Canalizzazione del rio Sacchetto all'interno dell'abitato di Chiavazza

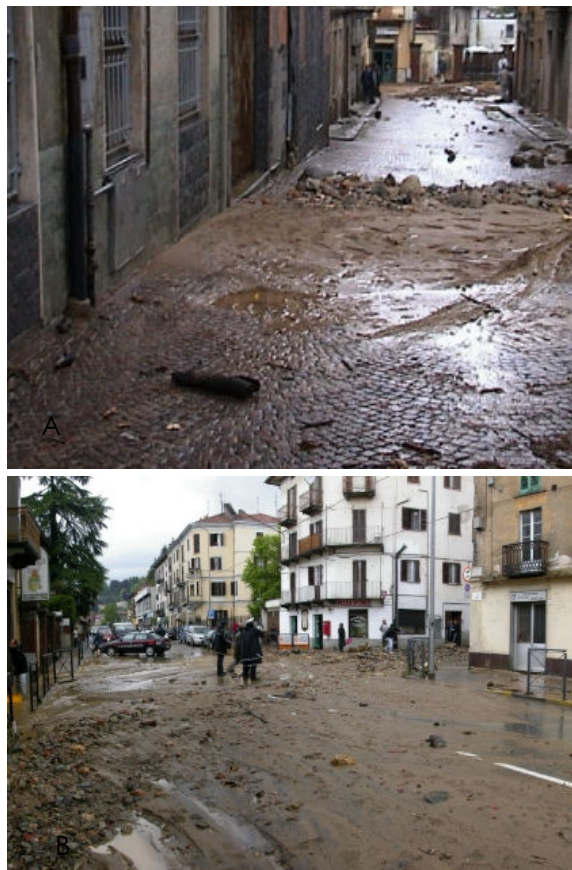
Figura 28: Materiale portato in carico dalle acque del rio Sacchetto e poi depositato sulla sede stradale di via Rosazza (A) e di via Milano (B).

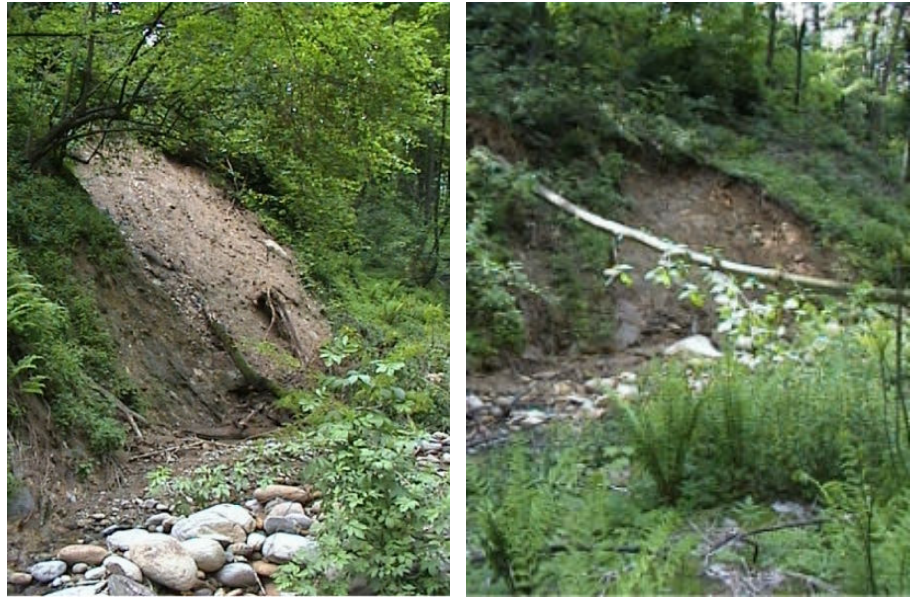
Da un rilevamento eseguito nei giorni successivi all'evento si è potuto rilevare una serie di dissesti lungo l'asta torrentizia del rio Sacchetto che hanno aumentato il carico solido del corso d'acqua. Tali fenomeni sebbene di limitate dimensioni sono ubicati lungo tutto il tratto del rio suddetto e si delineano come delle fluidificazioni di materiali fini della coltre eluvio-colluviale lungo le porzioni più acclivi delle sponde del rio (Figura 29).

Figura 29: Dissesti lungo le sponde del rio Sacchetto.

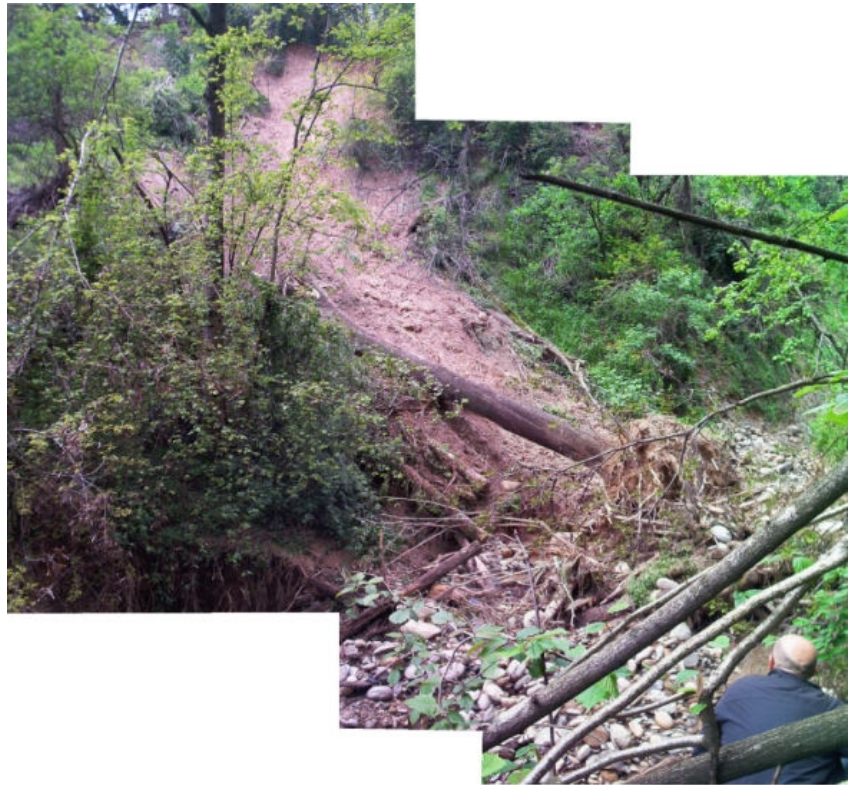
Quest'ultimo movimento ha coinvolto le porzioni più alterate del substrato costituito da conglomerati di origine deltizia appartenenti al periodo *VILAFRANCIANO*.

La superficie di scivolamento si è formata ad una profondità di qualche metro dal piano campagna e la nicchia di distacco, impostata lungo il ciglio della scarpata di erosione del rio, misura circa 50 m.

Figura 30: Scivolamento rotazionale che ha interessato i depositi del Villafranchiano.

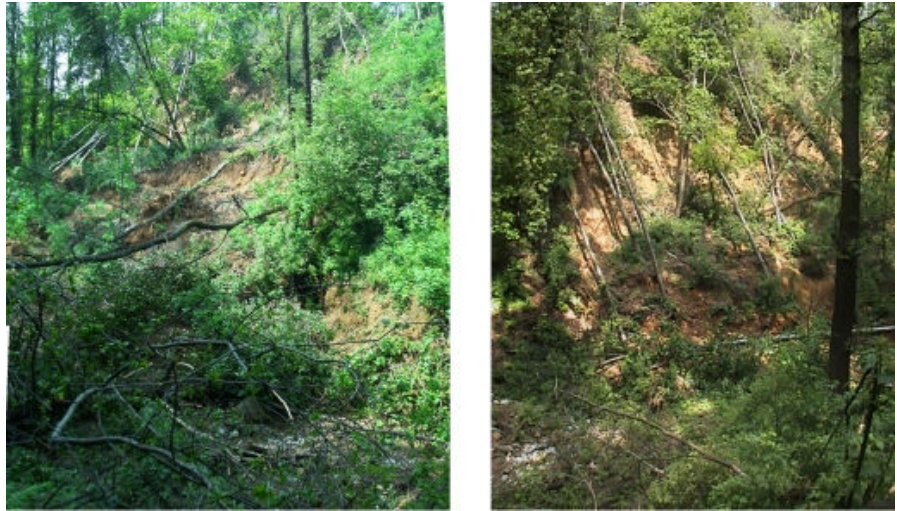
Il materiale mobilizzato si è riversato nel rio Sacchetto ostruendone totalmente il deflusso; successivamente, l'elevata energia delle acque ha provocato l'incisione in destra dell'accumulo con conseguente trasporto di una rilevante quantità di materiale (Figura 31).

Figura 31: Scivolamento rotazionale

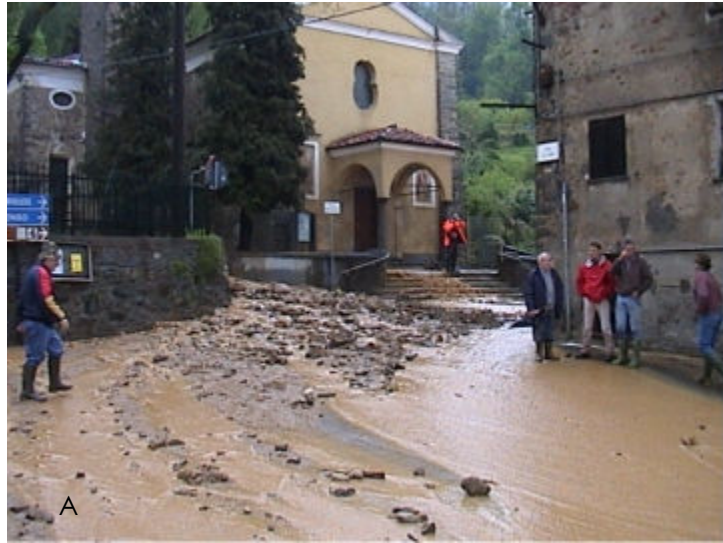
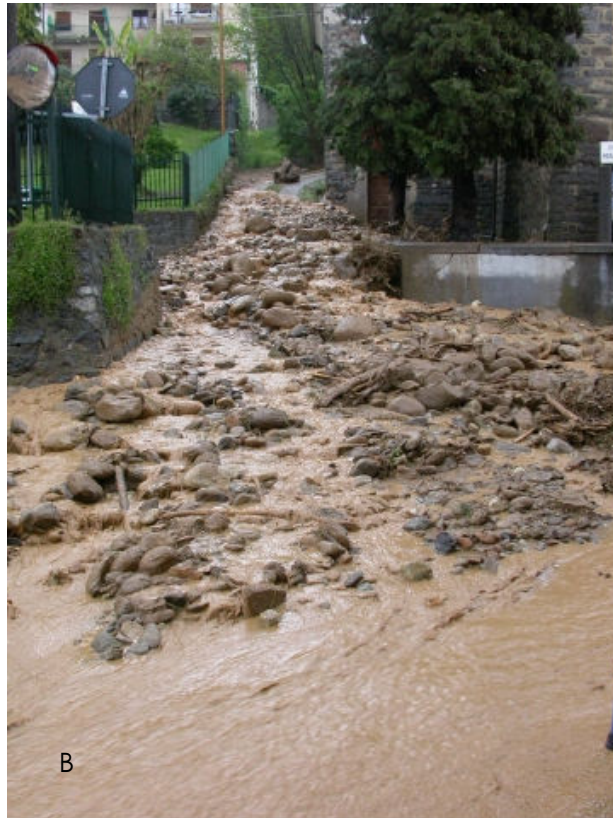
conseguentemente si è riversato sulle sedi stradali vicine. Il materiale più grossolano ed i tronchi d'albero si sono depositati nelle immediate vicinanze dell'imbocco del tratto tombinato, all'incrocio tra via della Vittoria e la strada per Ronco B.se, mentre il materiale più fine misto ad acqua ha percorso distanze maggiori, invadendo parte della vicina chiesa di San Rocco e gran parte di via Coda (Figura 34).

Figura 34: A) Chiesa di San Rocco. In primo piano porzione terminale della zona di deposito parte del materiale più grossolano. Il fango ha invaso il sagrato della chiesa riversandosi poi sulla strada comunale per Ronco B.se. B) Particolare materiale depositato. Ben visibile la pezzatura molto variabile del detrito: da ciottoli centimetrici-decimetrici a blocchi.

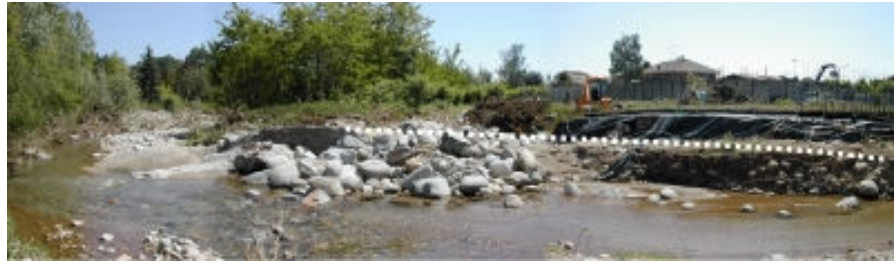
Le precipitazioni hanno raggiunto la massima intensità proprio in corrispondenza del bacino del Chiebbia dando luogo ad un'ondata di piena tra le 13.30 e le 14.00. Il torrente, nella zona pianeggiante compresa tra il comune di Biella e Vigliano B.se, ha eroso parte delle sponde (Figura 35, Figura 36), asportato gran parte delle difese costruite a seguito dell'alluvione del novembre 1994 ed è esondato in più punti causando l'allagamento di capannoni e terreni.

Figura 35: Profonda erosione spondale in corrispondenza dei vivai Scarlatta. La linea tratteggiata bianca indica la sponda precedente all'evento.

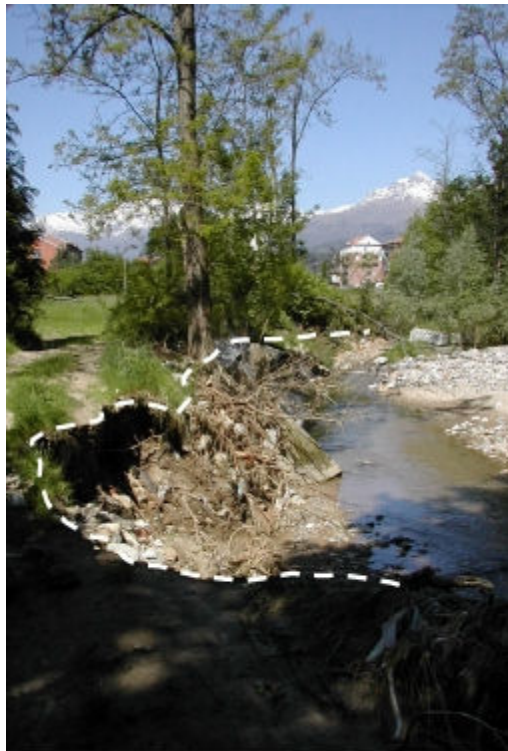
Figura 36: Tratto di sponda erosa lungo il T. Chiebbia in corrispondenza dei vivai Pozzi.
