EVENTI IDROMETEOROLOGICI DAL 19 al 24 OTTOBRE 2019

PARTE II

A cura del Dipartimento Rischi Naturali e Ambientali

Torino, novembre 2019

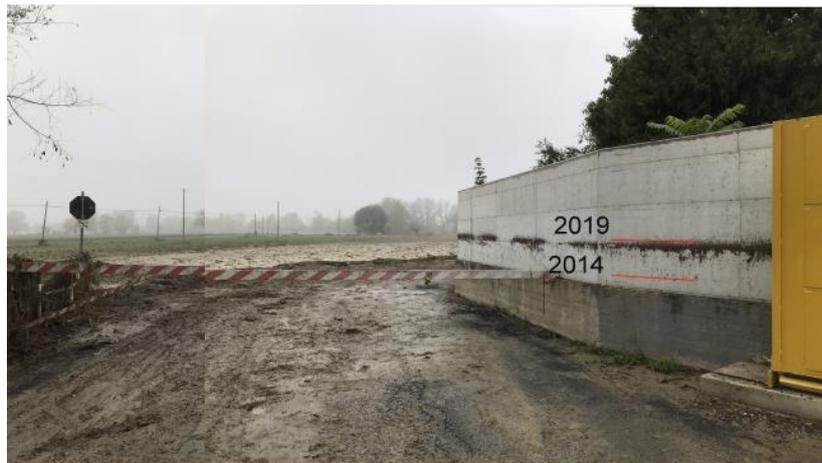
Figura 2. Concentrico di Capriata d'Orba, confronto tra le altezze delle inondazioni del 2014 e del 2019. A sinistra l'attraversamento di uno dei canali che hanno convogliato verso valle le portate dell'Albedosa e dell'Orba; in primo piano, sommerso da uno strato di fango, il piano viario di strada Oltreorba

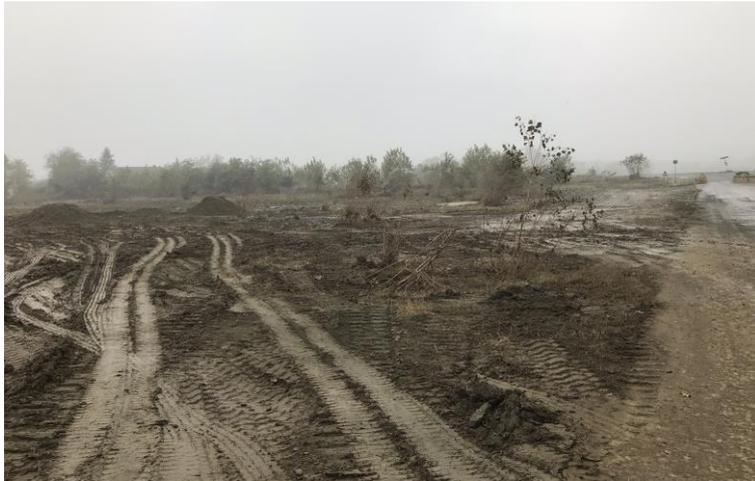
Figura 3. Capriata d'Orba: inondazioni in sponda sinistra, in corrispondenza del ponte di Strada Oltre Orba. L'area era già stata inondata sia nel 2011 sia nel 2014 (ponte alle spalle di chi guarda, deflussi da sinistra)

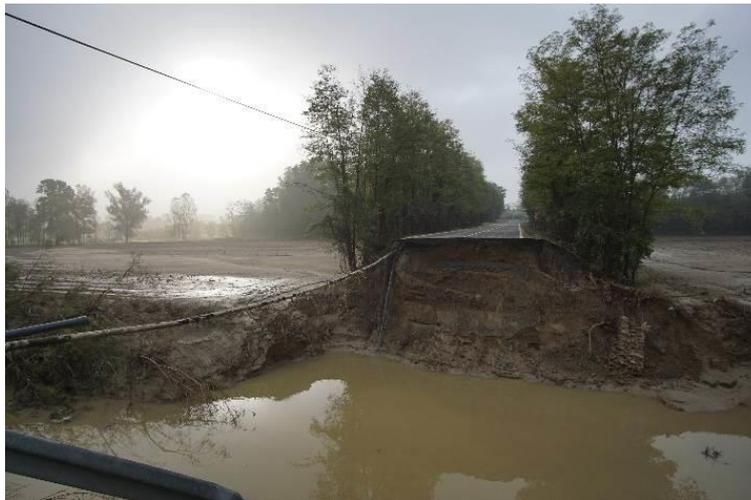
Significativa è stata la piena del T. Albedosa, alimentata da quella del suo affluente T. Albara (responsabile dell'inondazione di Castelletto d'Orba), che in corrispondenza della confluenza con il T. Orba ha invaso la SP 155, asportando il ponte e causando una vittima.

Figura 4. Capriata d'Orba: attraversamento della SP 155 asportato dal Rio Albedosa dove ha perso la vita un automobilista travolto dalla piena (foto Arpa Piemonte)

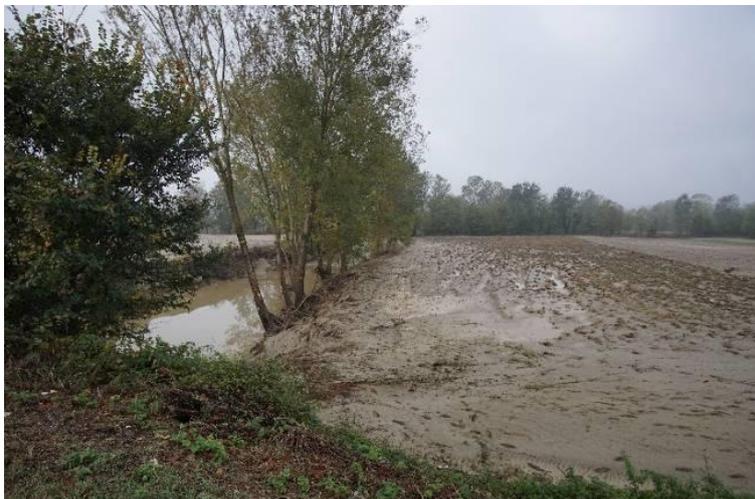
Figura 5. Capriata d'Orba: sponda dx del Rio Albedosa a valle della SP 155, vegetazione arborea a cui si è aggrappato il secondo passeggero dell'auto salvandosi (foto Arpa Piemonte)

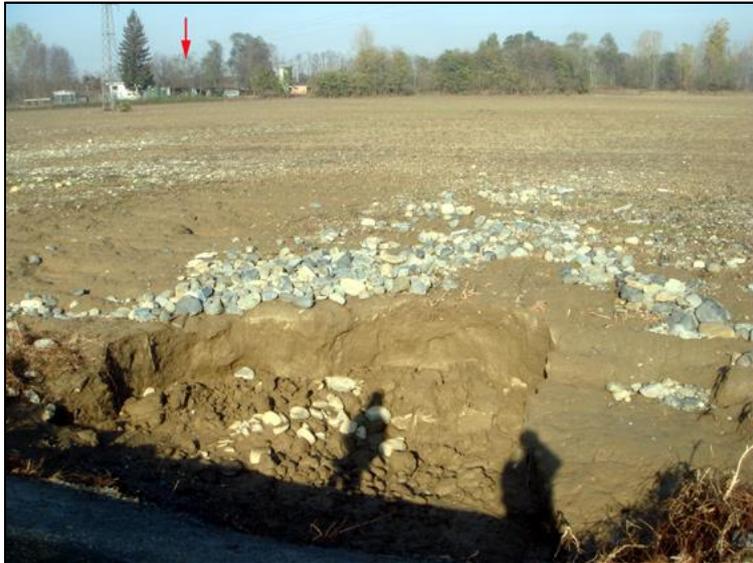
Nel tratto tra Capriata d'Orba e Predosa, in destra idrografica, il torrente Orba forma un'ansa tagliata in senso trasversale dalla SP179 Predosa – Basaluzzo; le inondazioni hanno interessato l'area a monte della provinciale, il cui rilevato è stato anche a tratti trascinato. Il rilevato era stato trascinata anche nel 2011 e nel 2014.

Figura 6. Settore a valle del rilevato della SP 179 dopo il passaggio della piena del 2011. In primo piano gli effetti morfologici causati dalle acque fuoriuscite dai sottopassi idraulici, in secondo piano edifici interessati dalle piene

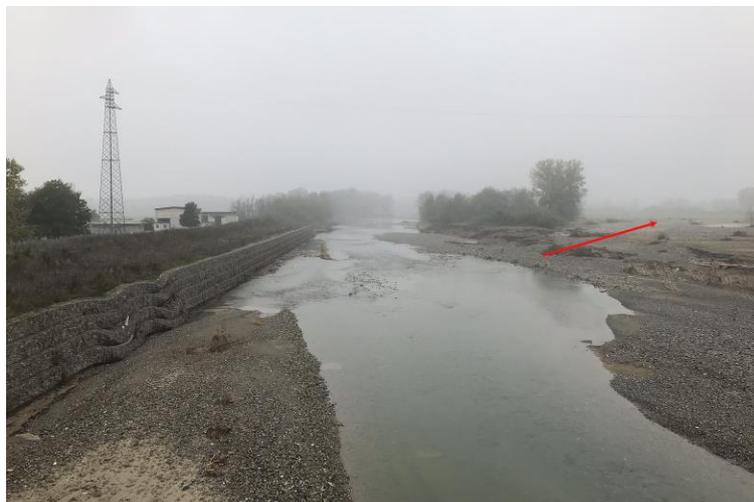
Figura 7. Torrente Lemme ripreso dal ponte della SP 155. La freccia indica un punto di esondazione. La gabbionata in sinistra ha subito deformazioni per erosione di fondo per piene successive alla costruzione dell'opera (dopo l'evento del 2014). Nel 2014 la piena del Lemme aveva trascinata il rilevato della SP 155. Durante l'evento del 2019 le inondazioni sono rimaste contenute entro l'argine (in secondo piano in direzione della freccia)

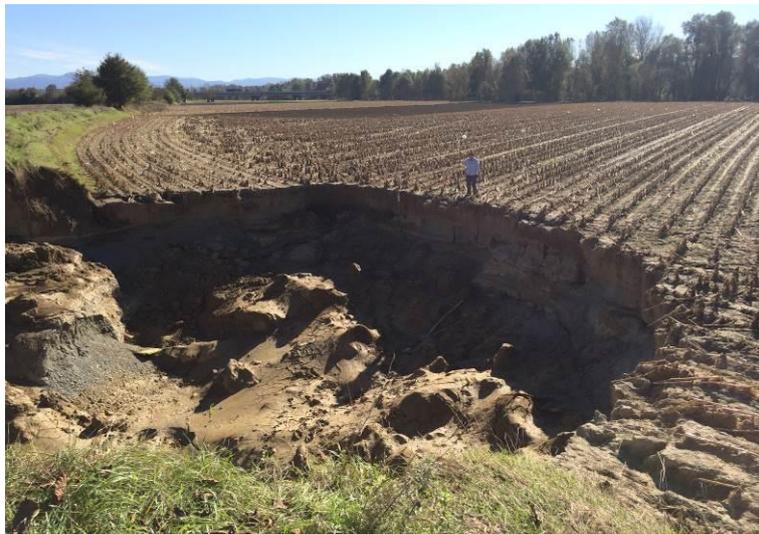
Figura 8. Rotta arginale del 13/10/2014. Vorragine prodottasi a monte. del rilevato asportato

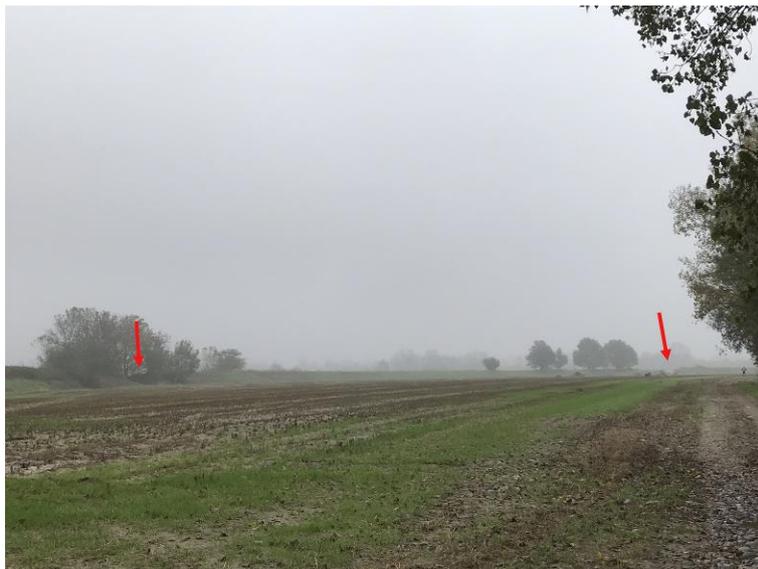
In occasione della piena del 2019, quasi in corrispondenza della rottura del 2014, l'argine è stato nuovamente asportato con inondazioni di terreni a tergo delle arginature medesime.

Figura 9. Rotte arginali dell'evento del 2019 (indicate dalle frecce). La rotta in secondo piano è ubicata circa in corrispondenza di quella del 2014

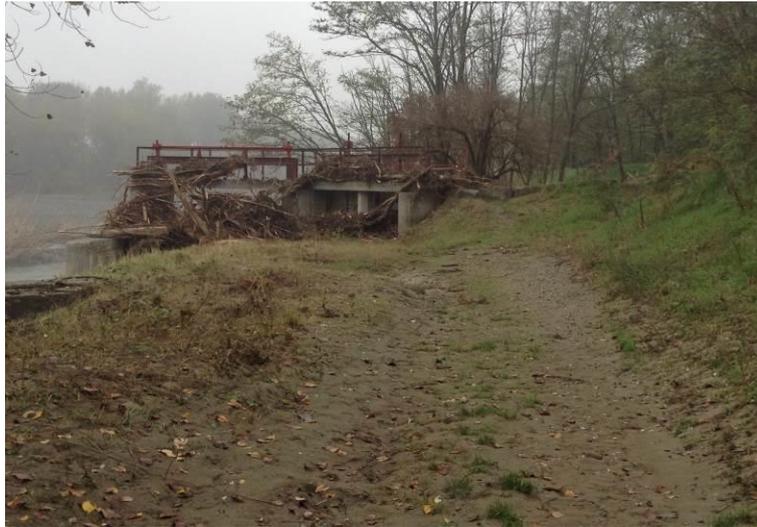
Figura 10. Presa della Roggia S. Michele sormontata dalla piena

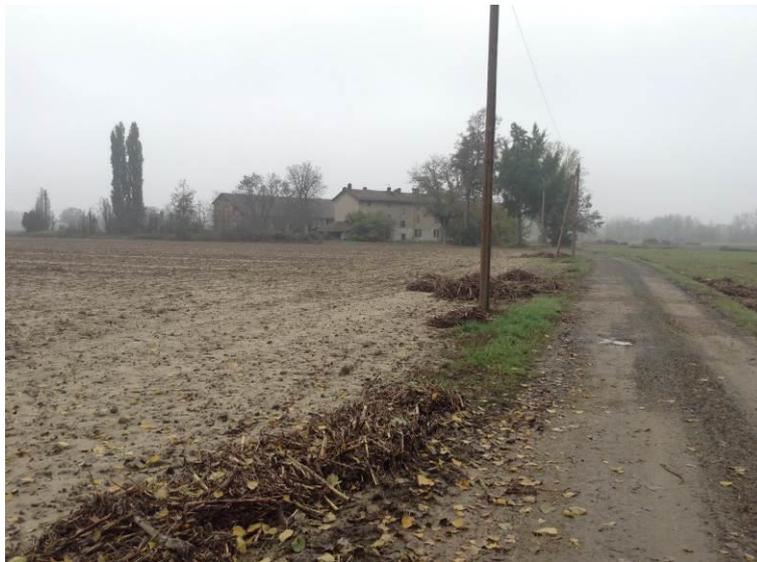
Figura 11. Bosco Marengo: aree inondate dal T. Orba in corrispondenza di C.na Marchesina. Il muro arginale che circonda il perimetro meridionale della cascina ne ha impedito allagamenti significativi. L'Orba è in secondo piano, oltre la cascina. Deflussi verso destra

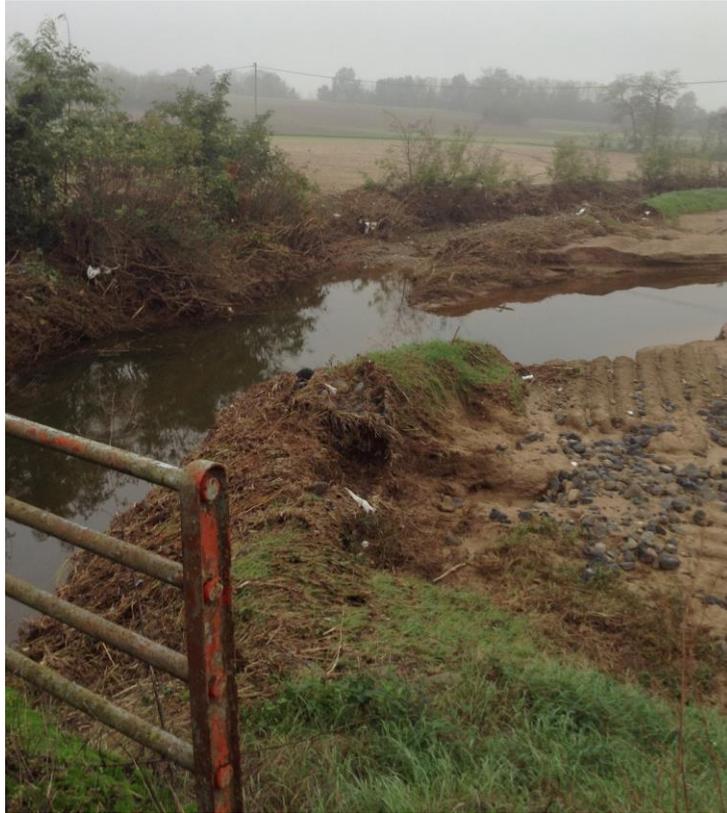
Figura 12. Forti erosioni operate dal Rio Cervino in corrispondenza dell'attraversamento della SP 180, al confine tra Bosco Marengo e Fresonara

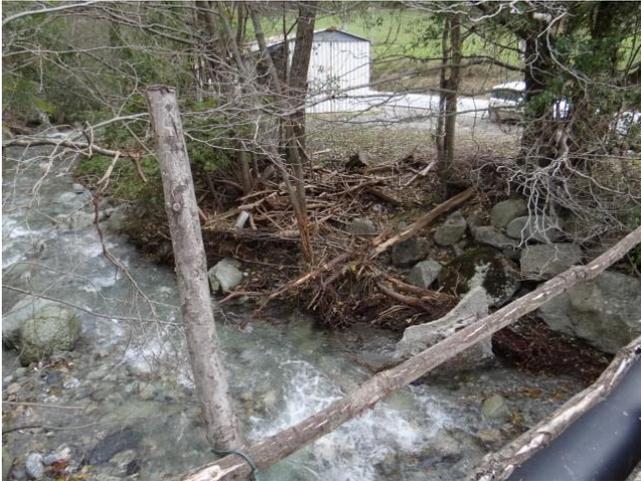
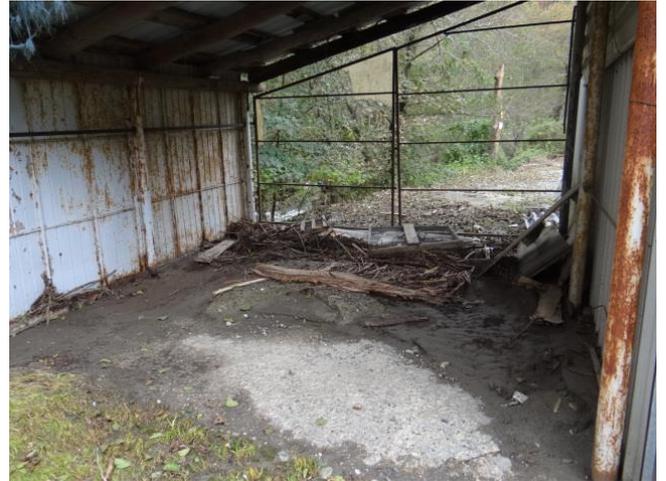
Figura 13. Fraconalto, località Molini: materiale legnoso abbandonato dalla piena lungo la sponda e poco distante dalla stessa

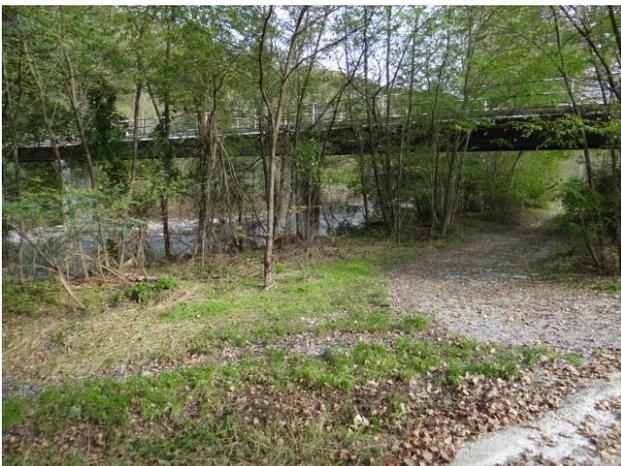
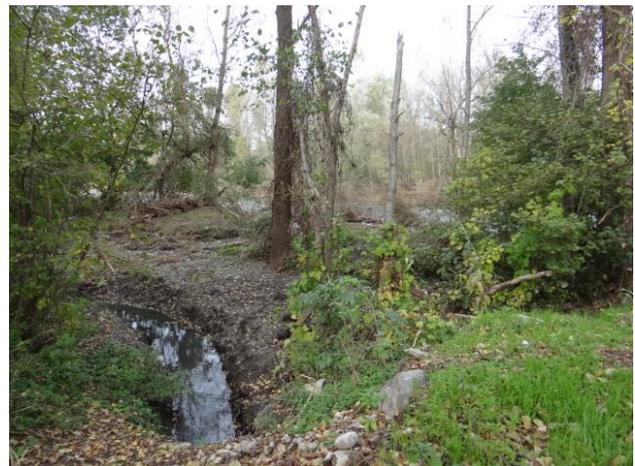
Figura 14. Carrosio: tracce di esondazione in sponda sinistra a valle del campo sportivo

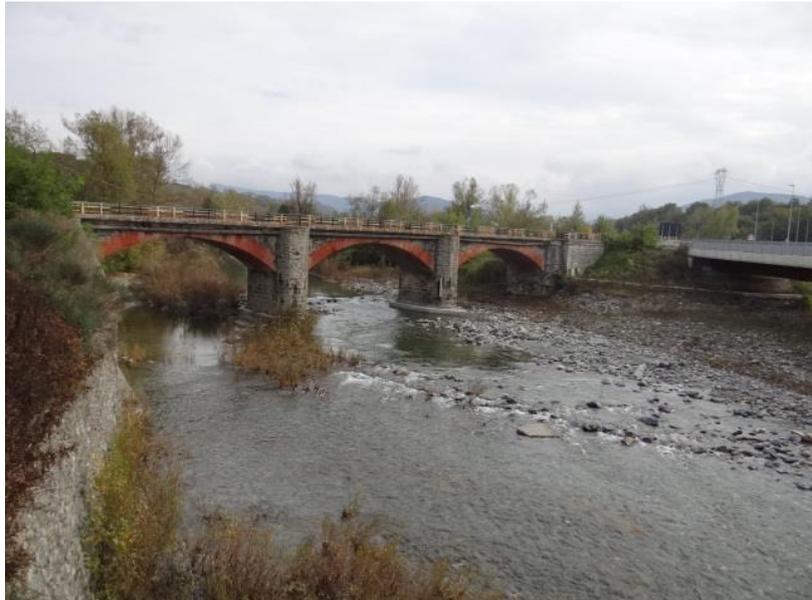
Figura 17. Gavi: T. Lemme. Ponte di Via Voltaggio (a sinistra foto tratta da "Il Piccolo" del 22 ottobre 2019, a destra foto Arpa del 28/10/2019)

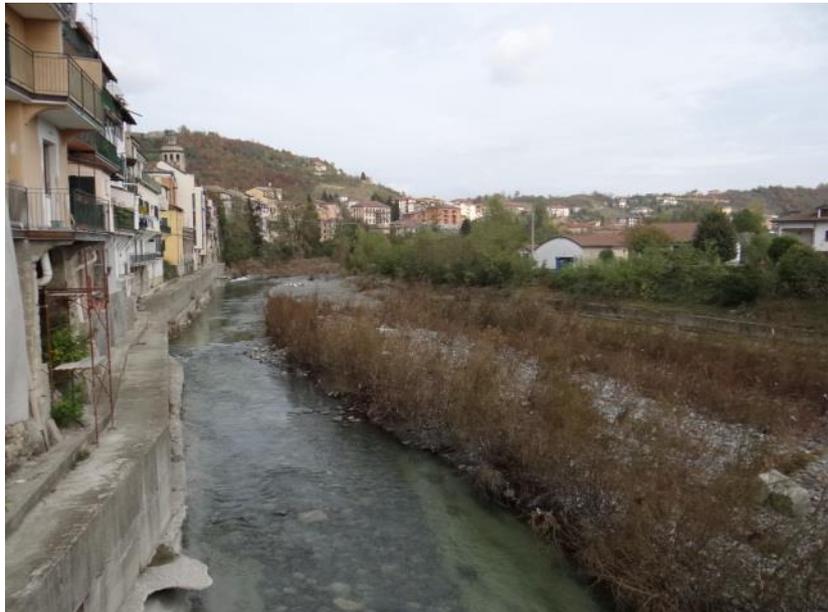
Figura 18. Gavi: abitazioni in sponda destra. Vista dal ponte della SP170 in corrispondenza di Via Orti (a sinistra foto tratta da "Il Piccolo" del 22 ottobre 2019, a destra foto Arpa del 28/10/2019)

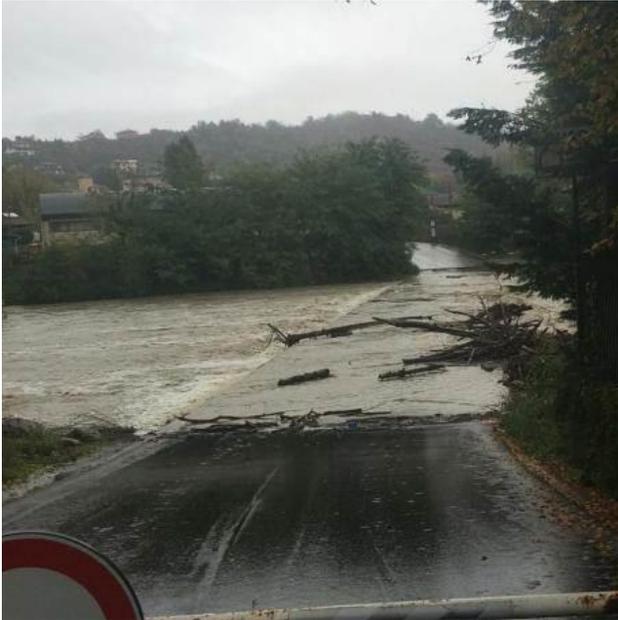
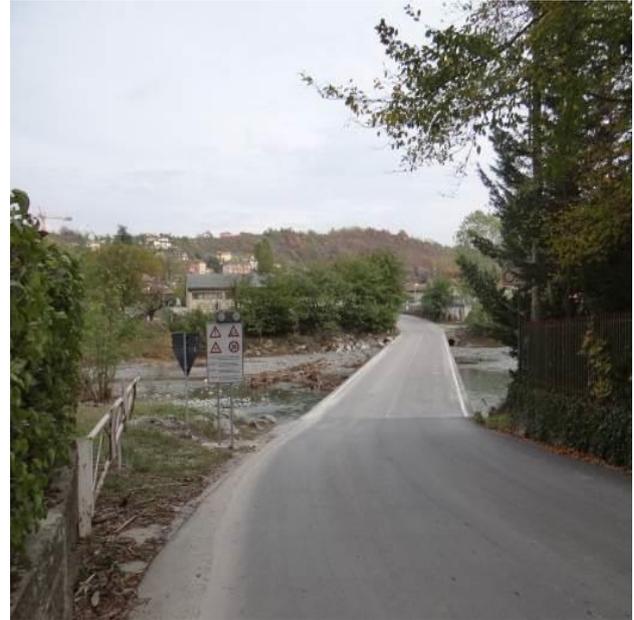
Figura 19. Gavi: guado sul T. Lemme (a sinistra foto tratta da "Il Piccolo" del 25/10/2019, a destra foto Arpa del 28/10/2019)

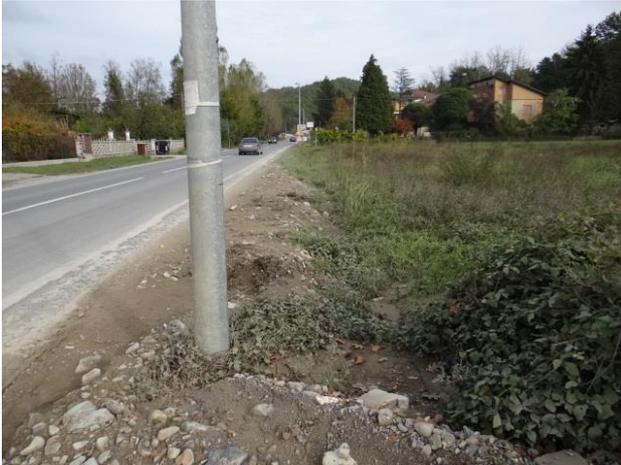
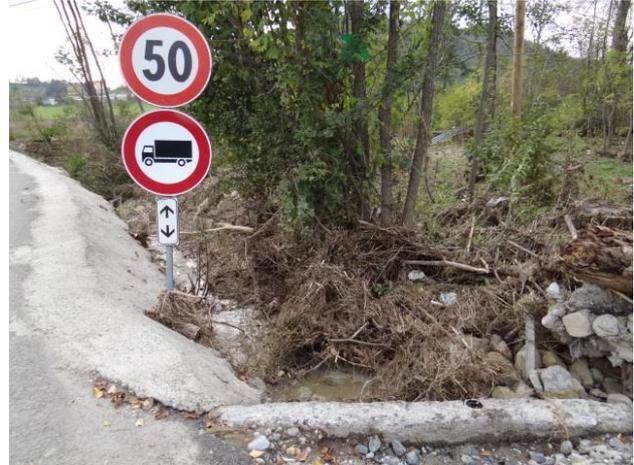
Figura 21. Gavi, località Fabbrica: materiale trasportato dalle acque di esondazione del T. Neirone (a sinistra); località Valle: materiale trasportato dalle acque di esondazione del T. Neirone (a destra)

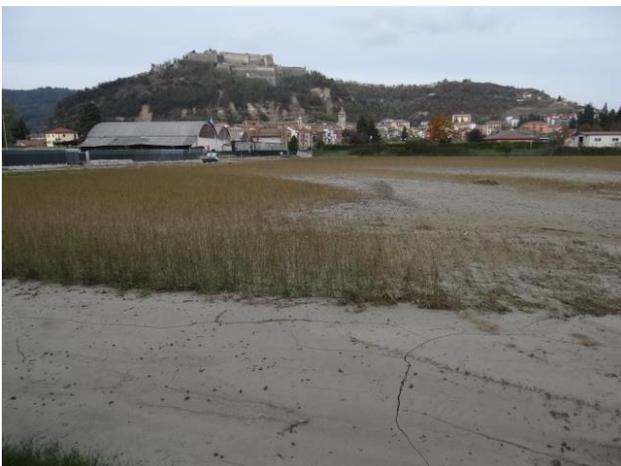
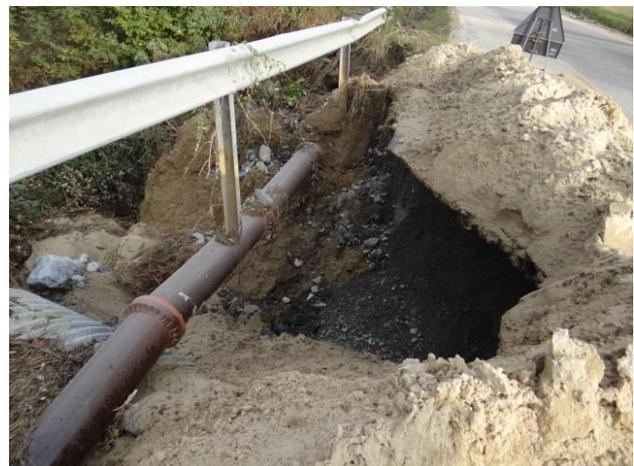
Figura 23. Gavi, via Parodi: allagamento da esondazione di un rio senza nome, con deposito di materiale fine (a sinistra); località Masseria Mignona: danno all'attraversamento di un rio senza nome, con deposito di materiale fine (a destra)

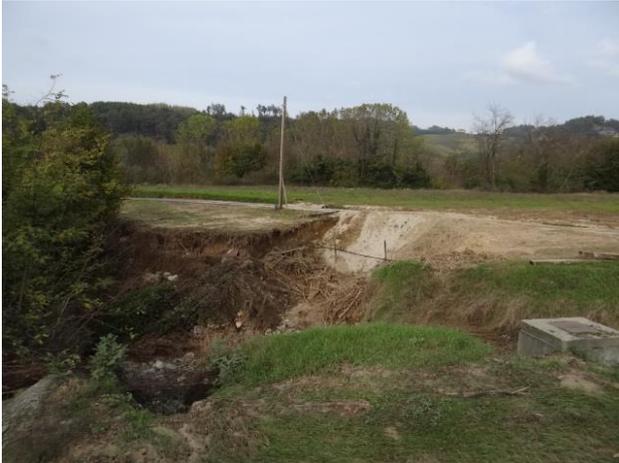
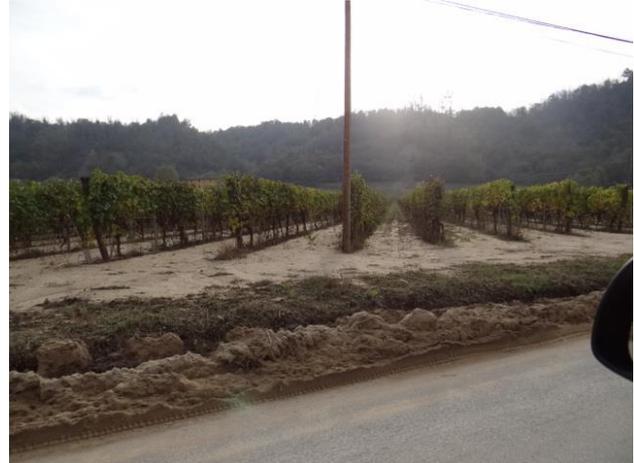
Figura 24. Gavi, località "La Busarogna": erosione di sponda di un rio senza nome (a sinistra); allagamento delle vigne a opera di un rio senza nome (a destra)

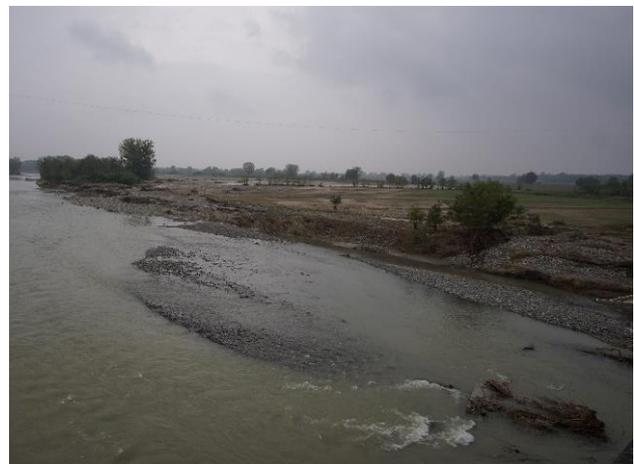
Figura 26. Basaluzzo, località TAV: erosione in sponda sinistra (a sinistra); ponte SP155, punto di esondazione in sponda destra (a destra)

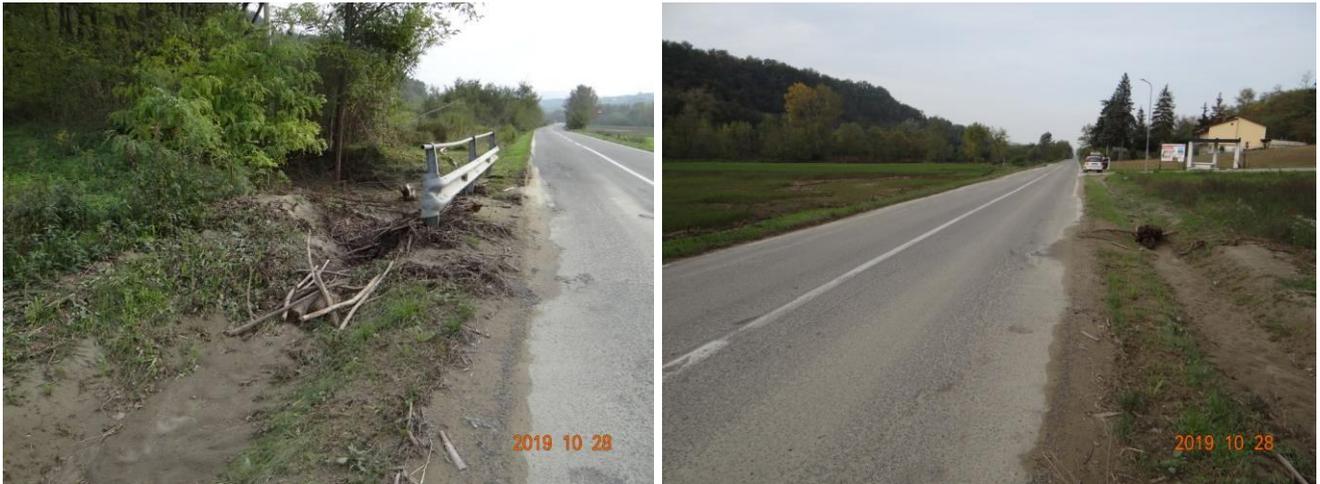
Figura 27. Le acque del rio S. Innocenzo hanno invaso la SP 120 (a sinistra); l'acqua ha oltrepassato la strada lasciando uno strato di materiale fine e tronchi (a destra)

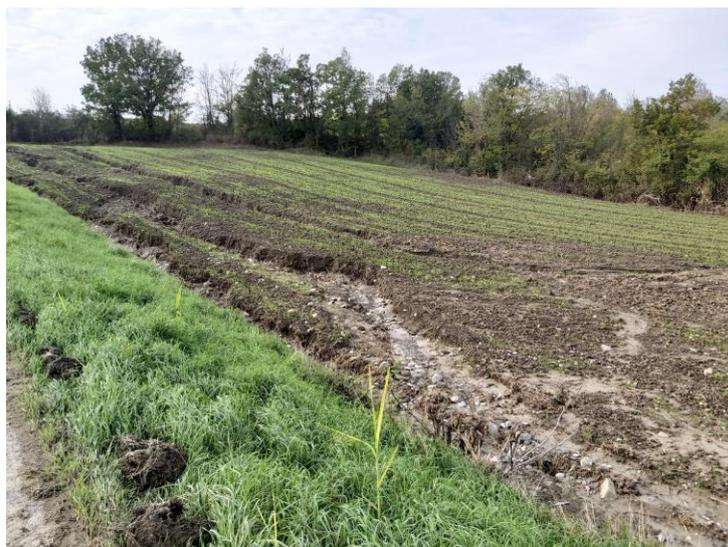
Figura 28. Incisioni formatesi a seguito del ruscellamento concentrato (*rill erosion*) delle acque provenienti dalla sommità del versante in località Cerreto Grue

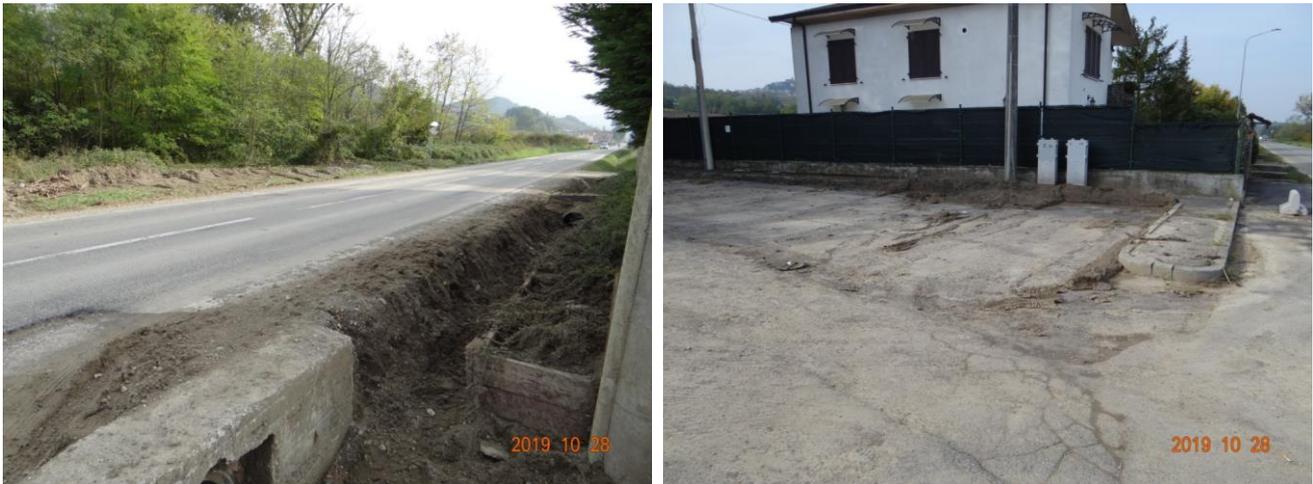
Figura 29. Fossi lungo la SP 120 hanno allagato la sede stradale e parcheggi

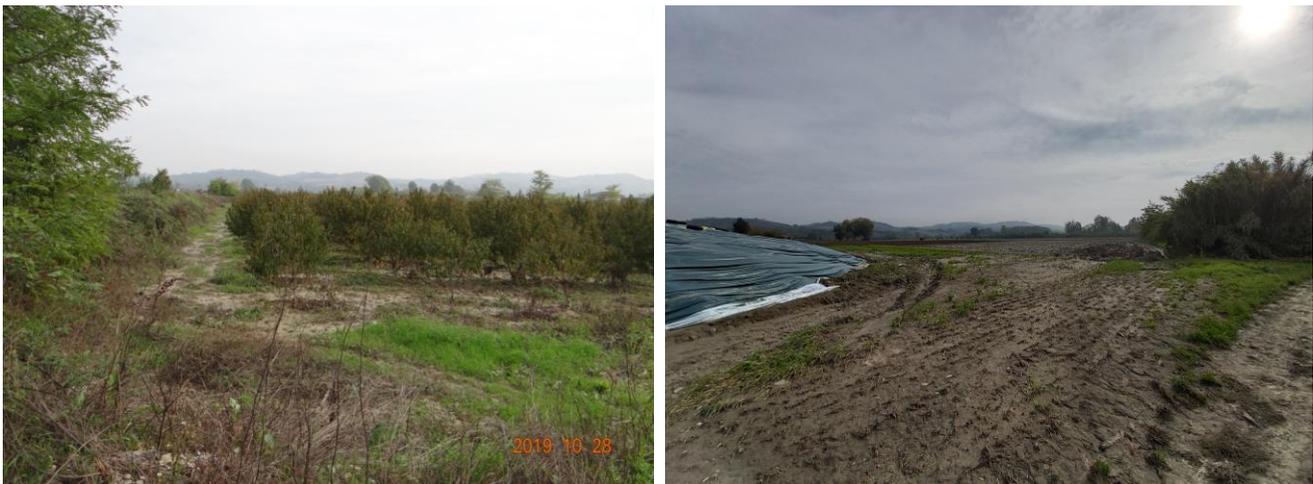
Figura 30. Allagamento dei campi nell'area golenale a monte del ponte di via Nuova

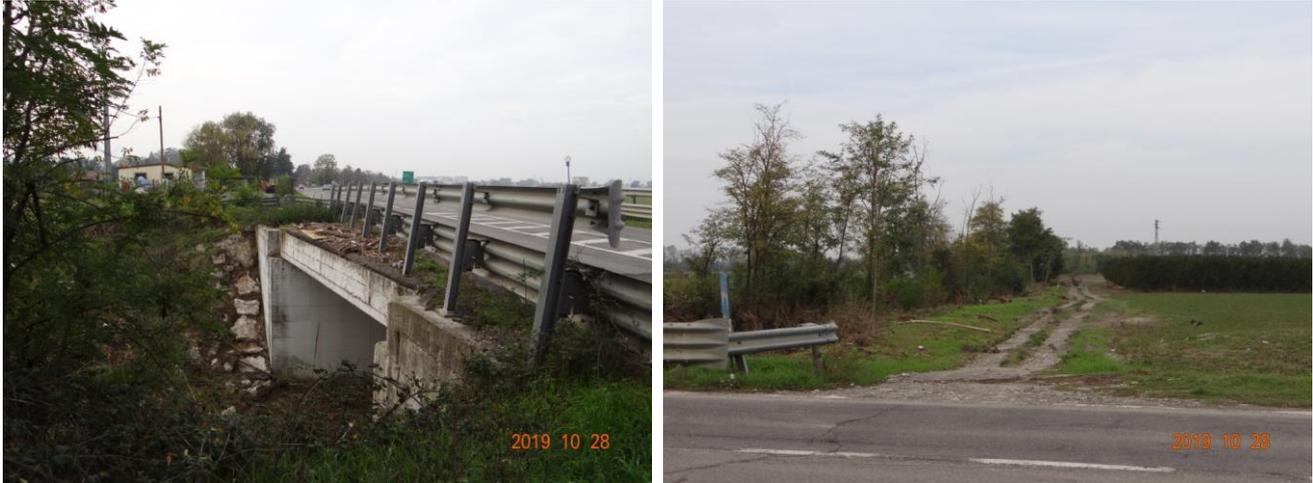
Figura 31. Sormonto dell'attraversamento della SP99 (a sinistra); nei campi a valle del ponte tronchi lasciati dalle acque che hanno invaso i campi (a destra)

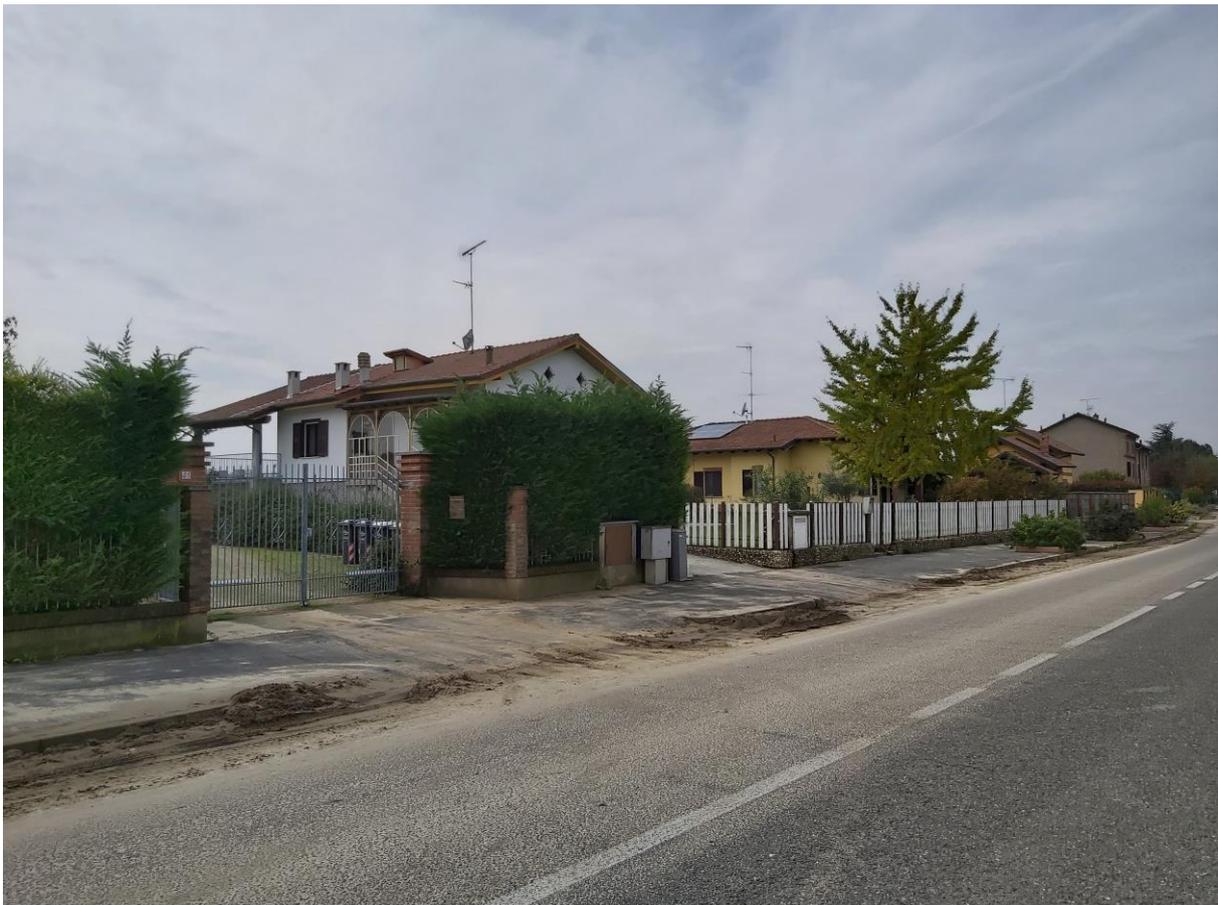
Figura 32. Viguzzolo, via Tortona: materiale sabbioso trasportato dalle acque fuoriuscite dalla roggia sovrastante via I° Maggio

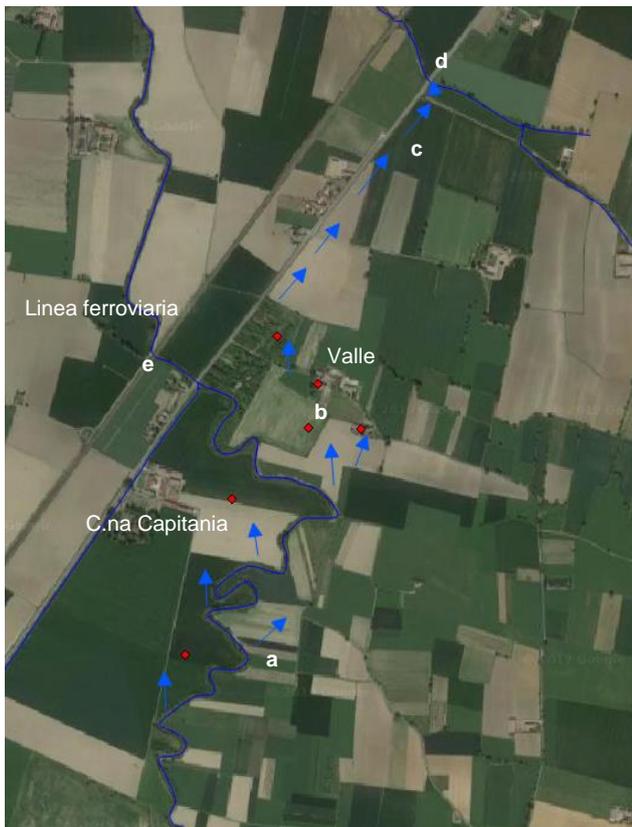
Figura 34. Tracimazioni del Grue a monte di C.na Capitania e direzione di esondazione (a sinistra); si notano tracimazioni ed erosioni spondali (a destra)

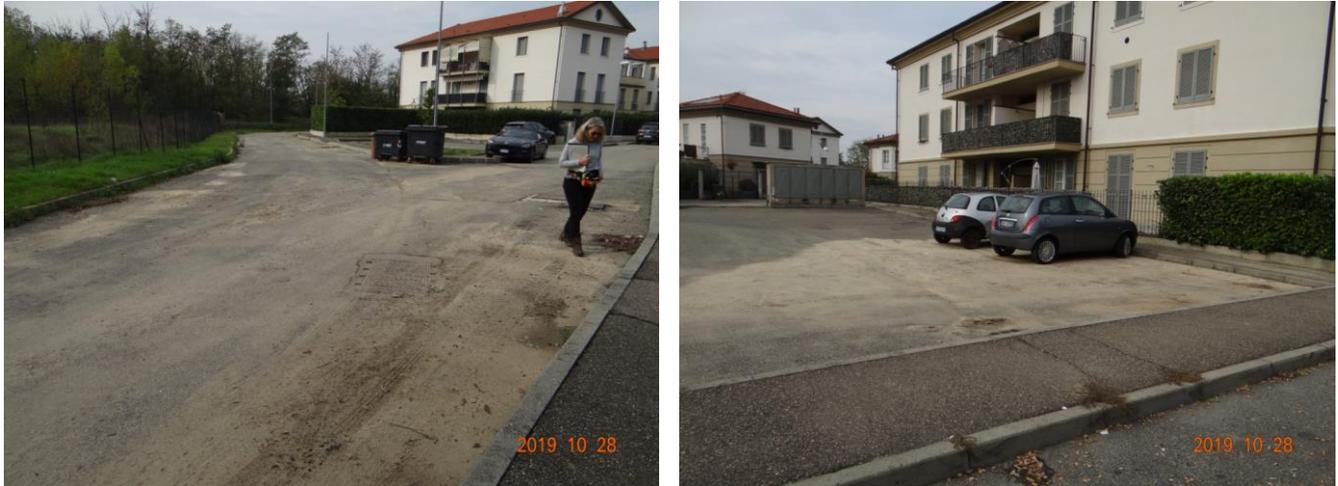
Nella zona R9 il torrente Ossonella è straripato in corrispondenza di una stretta ansa: le acque fuoriuscite hanno allagato parcheggi, alcune cantine del complesso residenziale e la strada comunale Viola raggiungendo circa i 20 cm di battente.

Figura 39. Torrente Ossonella ha allagato la strada comunale Viola e i parcheggi

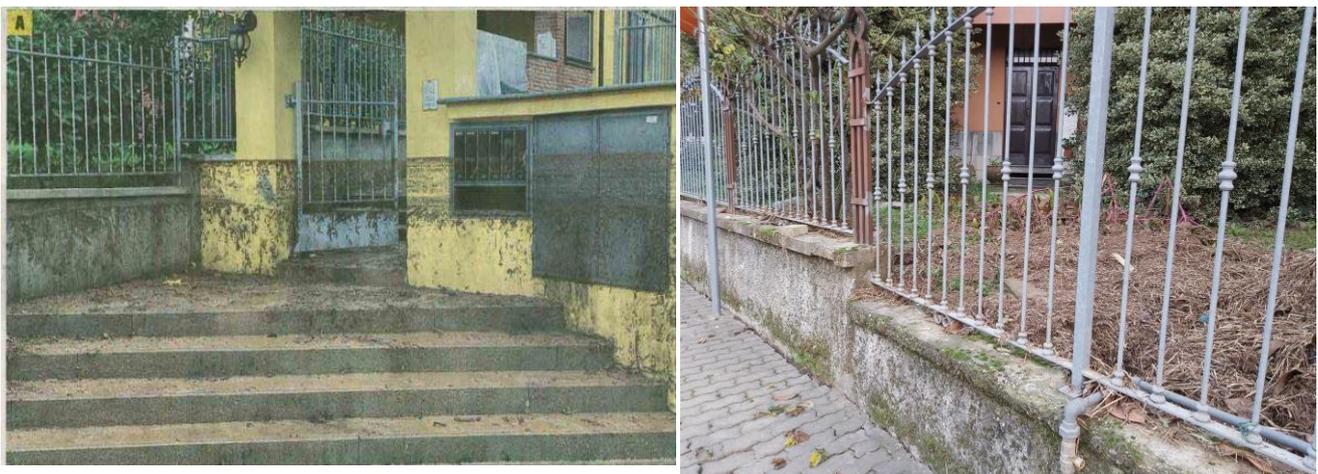
Figura 40. Casalnoceto: livello dell'acqua raggiunto in una casa di via Papa Giovanni XXIII, a sinistra (foto Sette Giorni a Tortona); vegetazione portata dall'acqua in un giardino di via Voghera, a destra

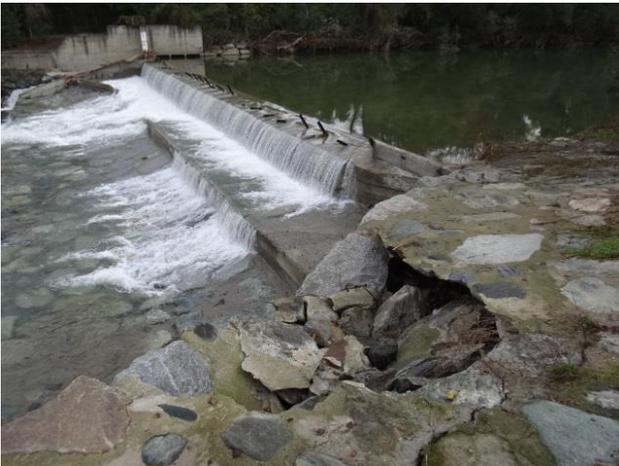
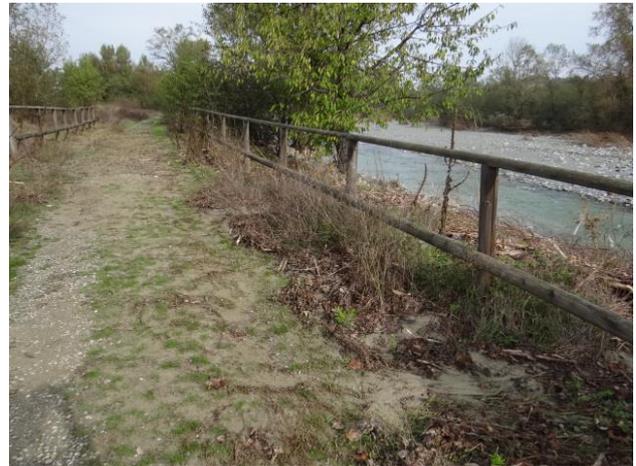
Parte della protezione spondale in corrispondenza con la traversa di Belforte risulta danneggiata. A valle della briglia di Belforte si riscontrano tracce di allagamento, limitato all'area in sponda sinistra lungo la quale corre una pista ciclopedonabile, a fianco del piano stradale della SP456, posto più in alto.

Figura 41. Belforte: danno alla difesa spondale in corrispondenza con la traversa (a sinistra); piano della ciclopedonabile in sponda sinistra con tracce di allagamento (a destra)

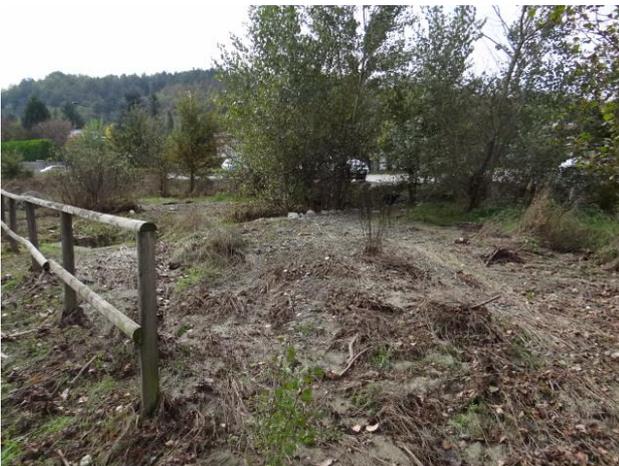
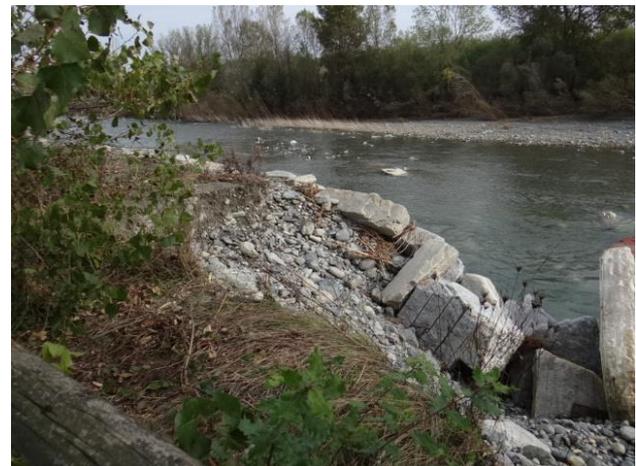
Poco a monte della rotonda che precede il centro di Ovada, in sponda sinistra, la difesa in massi appare danneggiata e la sponda destra erosa.

Figura 42. Materiale abbandonato dall'acqua fuoriuscita da un rio laterale in sponda sinistra (a sinistra); sponda sinistra a monte della rotonda tra SP456 e Via Voltri, difesa danneggiata (a destra)

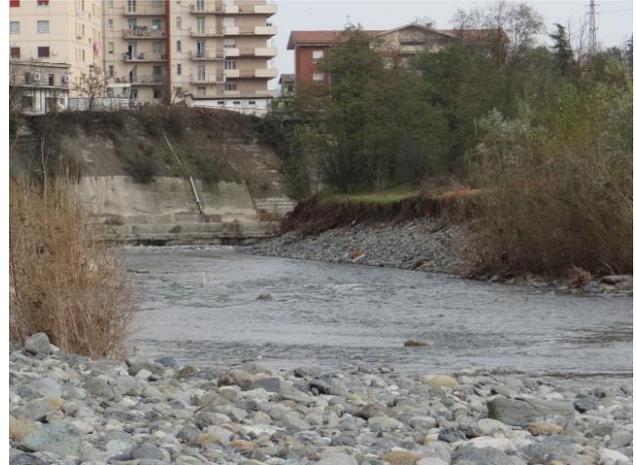
In corrispondenza di Via Voltri, a monte dell'ansa dove sorge il cimitero di Ovada, la sponda destra appare erosa ma apparentemente non sovrastata dalla piena.

Figura 43. Ovada: sponda destra erosa in corrispondenza di Via Voltri (a sinistra); sponda destra erosa in corrispondenza di Via Voltri (a destra)

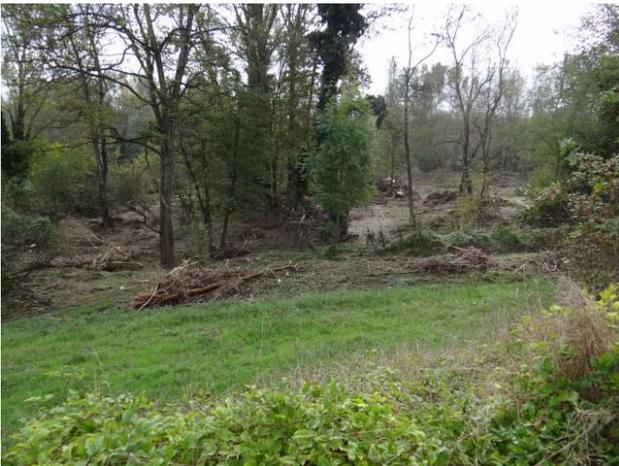
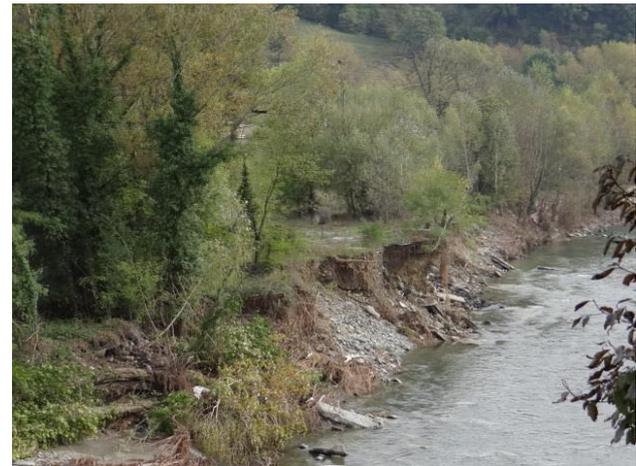
Il cimitero non è stato raggiunto dalla piena, che ha trovato sfogo nell'ampia piana inondabile dell'ansa.

Figura 44. Ovada: tracce della piena in corrispondenza del cimitero (a sinistra); erosione di sponda a monte del ponte per Novi (a destra)

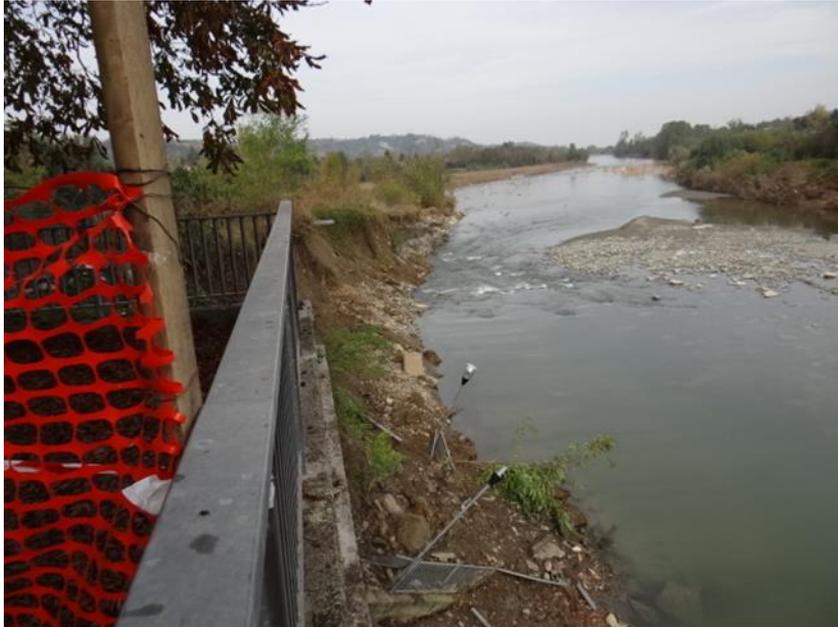
Il danno più rilevante risulta essere il crollo del muro e del marciapiede del parcheggio, con parte dell'impianto di illuminazione, in piazza Castello, dietro l'edificio della Vecchia Stazione, causata dal cedimento innescato dall'erosione di sponda a opera del corso d'acqua.

Figura 45. Ovada, Piazza Castello: sponda destra erosa con crollo del muro di sostegno del parapetto del parcheggio

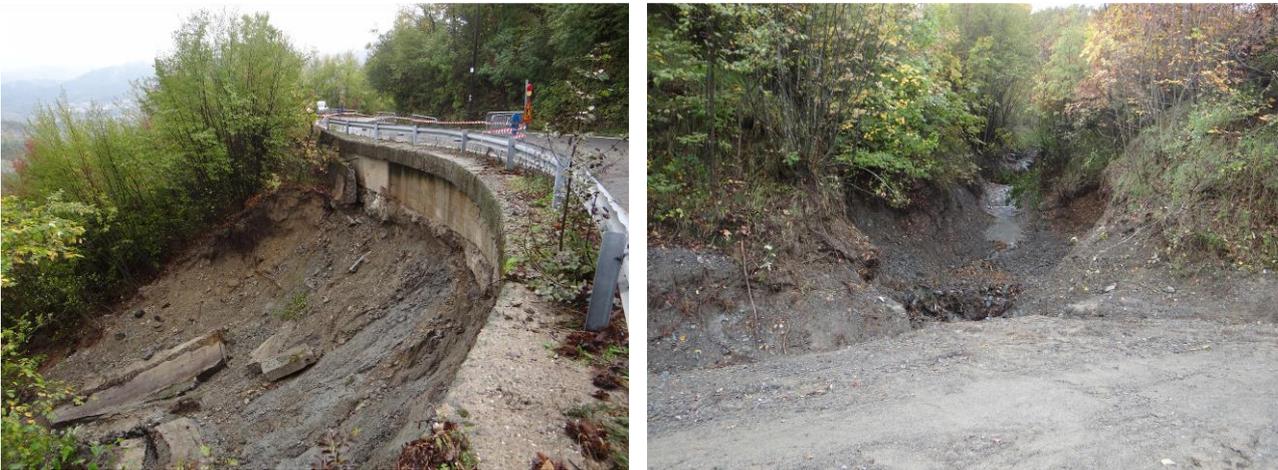
Figura 46. Frane sulla strada comunale tra la valle Scrivia e Carrosio (a sinistra); piena torrentizia nei pressi di borgata Sottovalle (a destra)

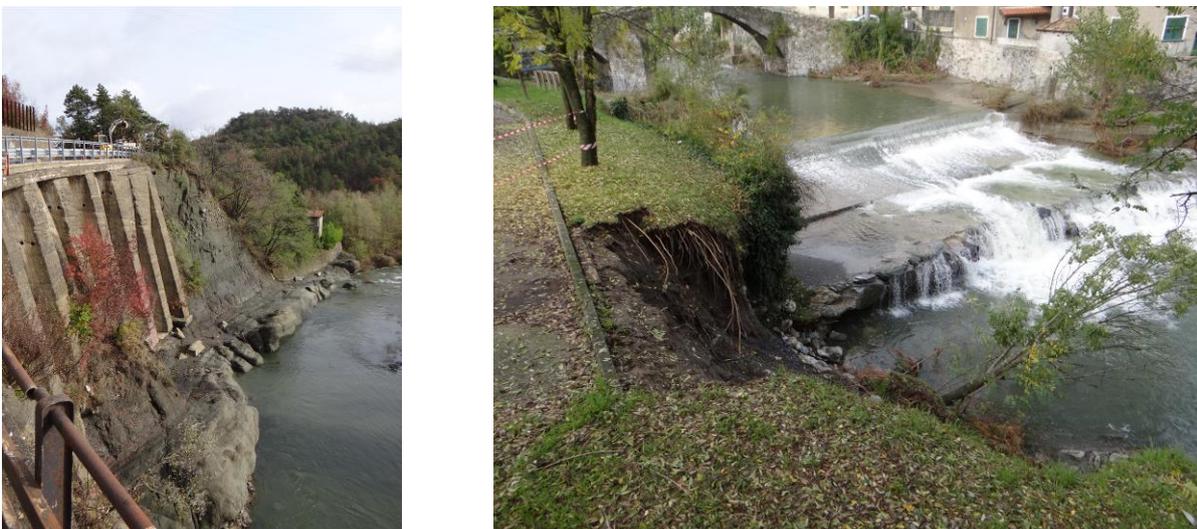
Figura 47. Erosione di sponda sul torrente Lemme (a sinistra); Erosione di sponda nei pressi di Voltaggio (a destra)

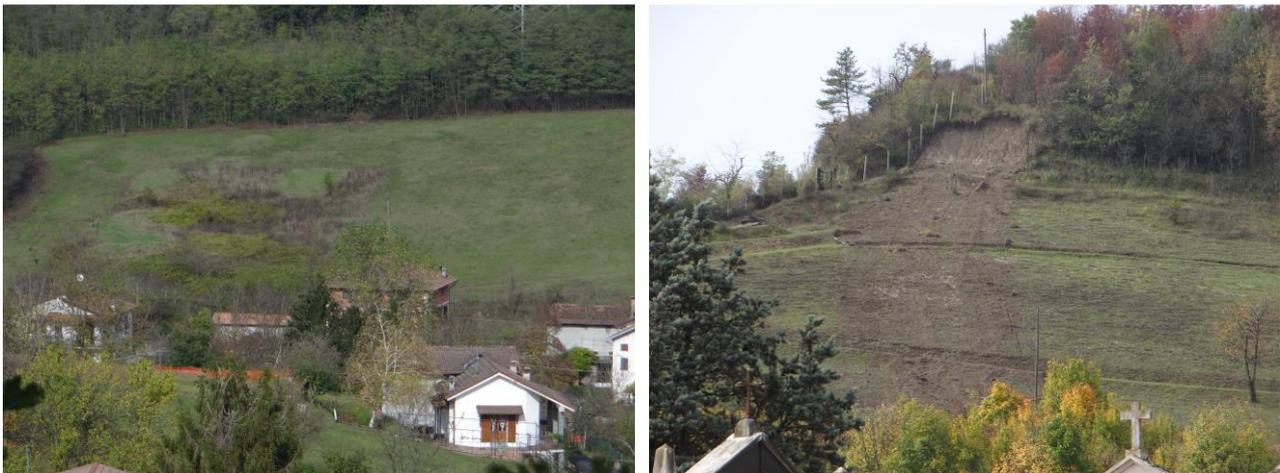
Figura 48. Traslazione di porzioni della coltre superficiale (*soil-slide*) tra Pratlungo e Arquata Scrivia (a sinistra); Gavi, fluidificazione di coltre superficiale evoluta in colata estremamente fluida - *disintegrating soil-slip* (a destra)

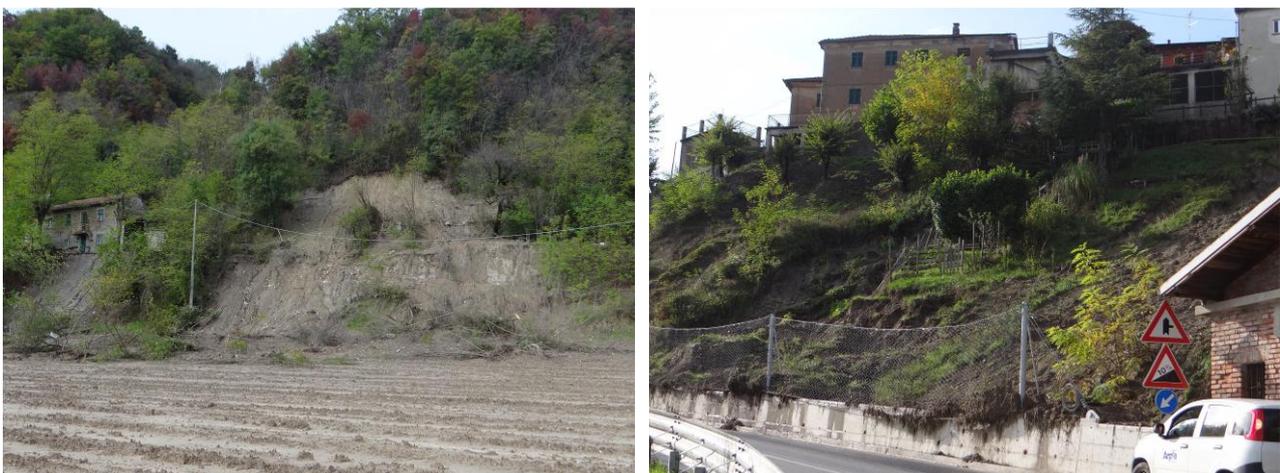
Figura 49. Gavi: rimobilizzazione di terreni di copertura (a sinistra); Serravalle Scrivia, borgata Crenna Superiore: scivolamenti di terreni superficiali sul substrato (a destra)
