EVENTI IDROMETEOROLOGICI DAL 19 al 24 OTTOBRE 2019

PARTE II

A cura del Dipartimento Rischi Naturali e Ambientali

Torino, novembre 2019

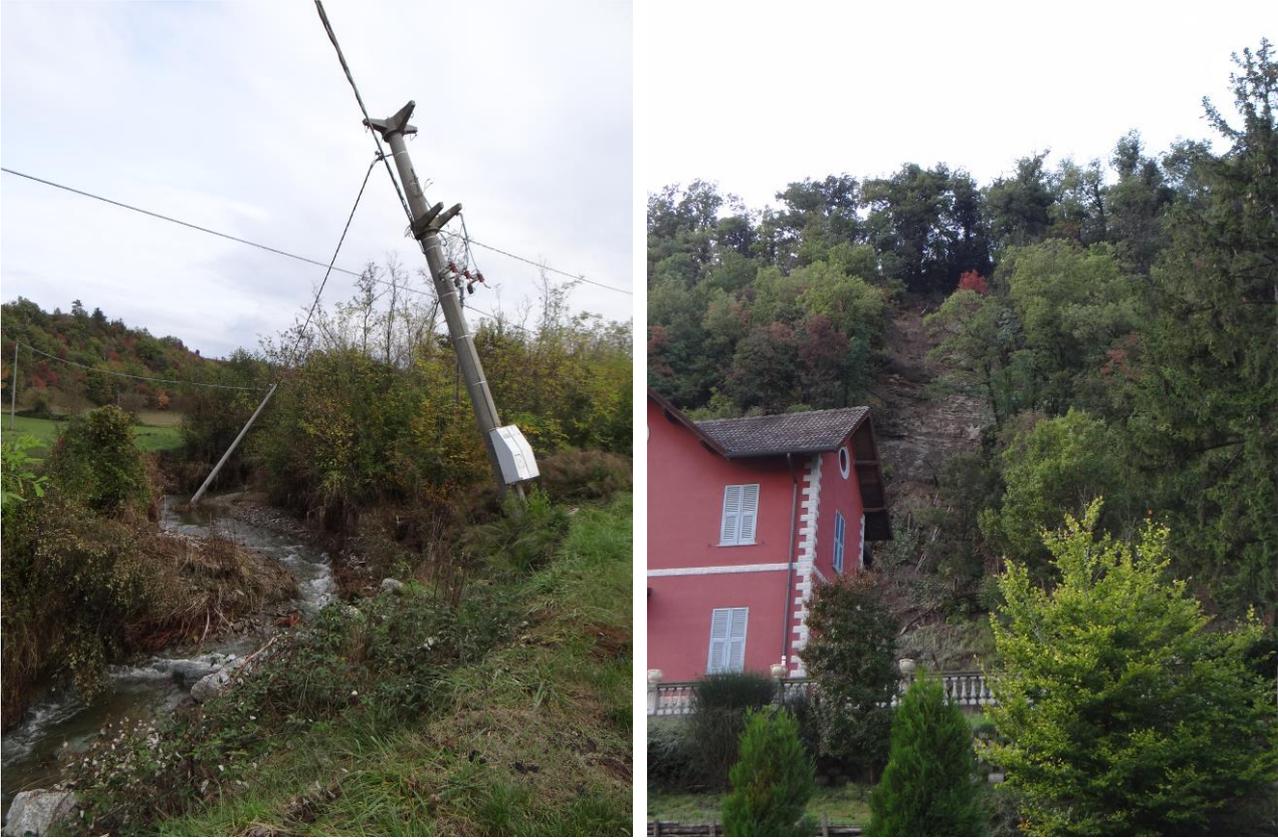
Figura 50. Gavi: danni per erosione di sponda ed esondazione ad opera del torrente Neirone (a sinistra); Serravalle Scrivia: colamento di terra (*earth flow*) sulla provinciale per Gavi (a destra)

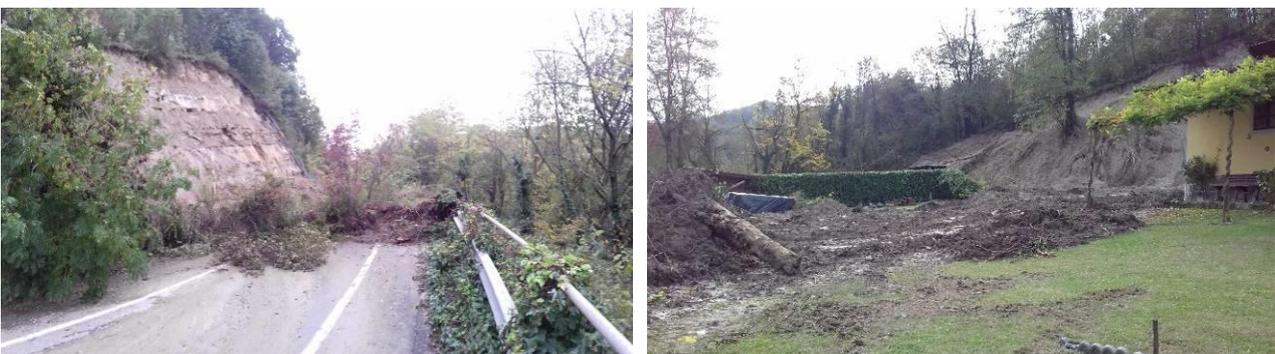
Figura 51. Ovada e Castelletto d'Orba: esempi di fluidificazione di coltre superficiale passante a colata estremamente fluida

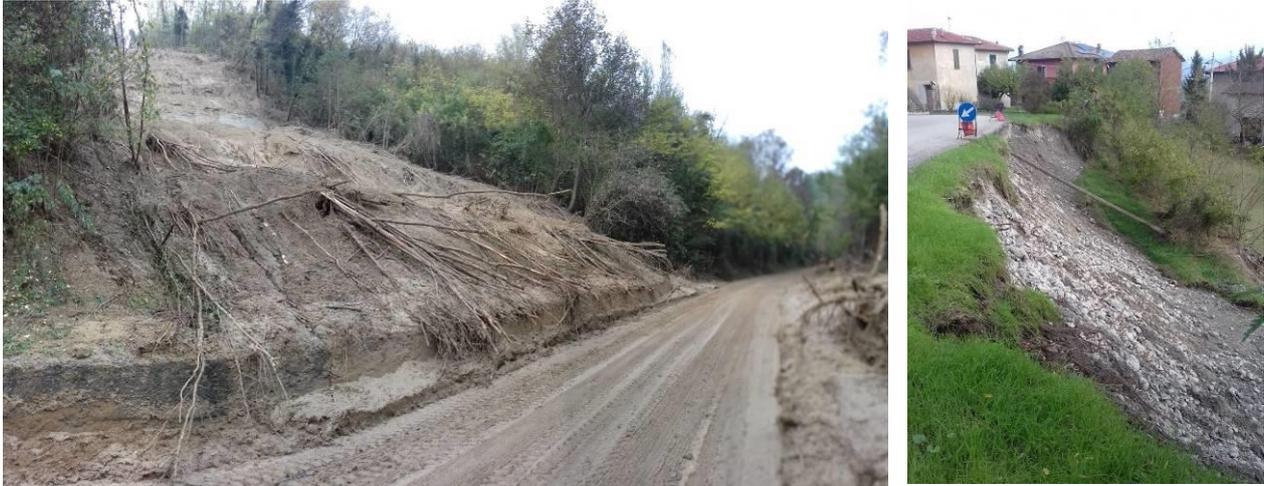
Figura 52. Silvano d'Orba: fluidificazione di coltre superficiale passante a colata estremamente fluida (a sinistra); tra Parodi Ligure e Gavi: scivolamento passante a colata (a destra).

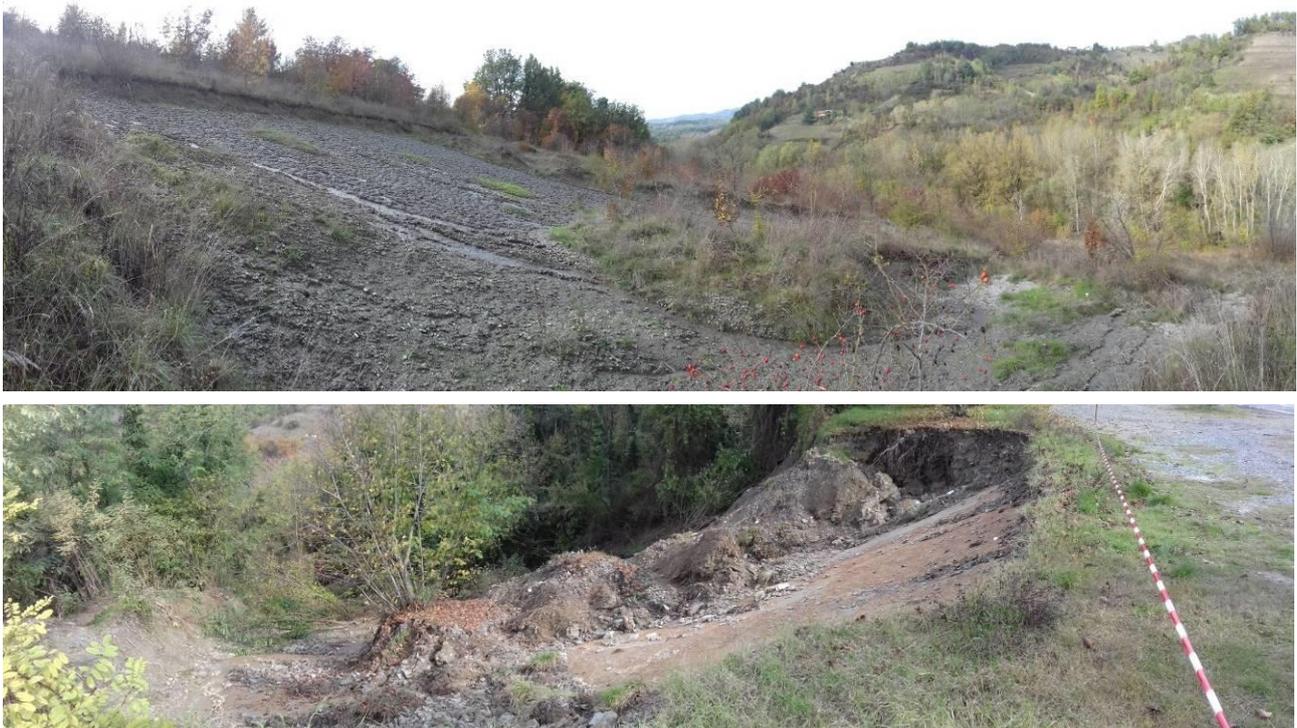
Figura 53. Esempi di scivolamento planare nei comuni di Lerna e Parodi Ligure

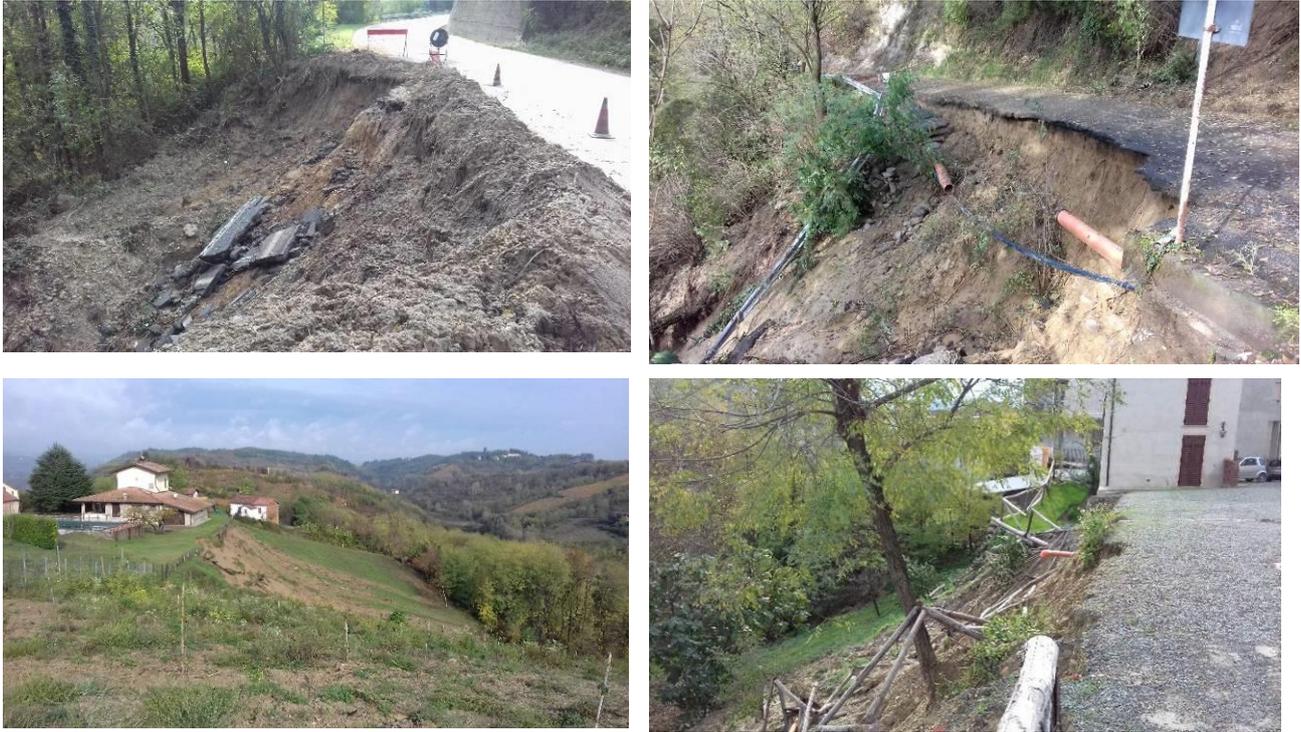
Figura 54. Esempi di danni a strade provinciali e comunali e a terreni privati a Castelletto d'Orba, e ad abitazioni private a Parodi Ligure

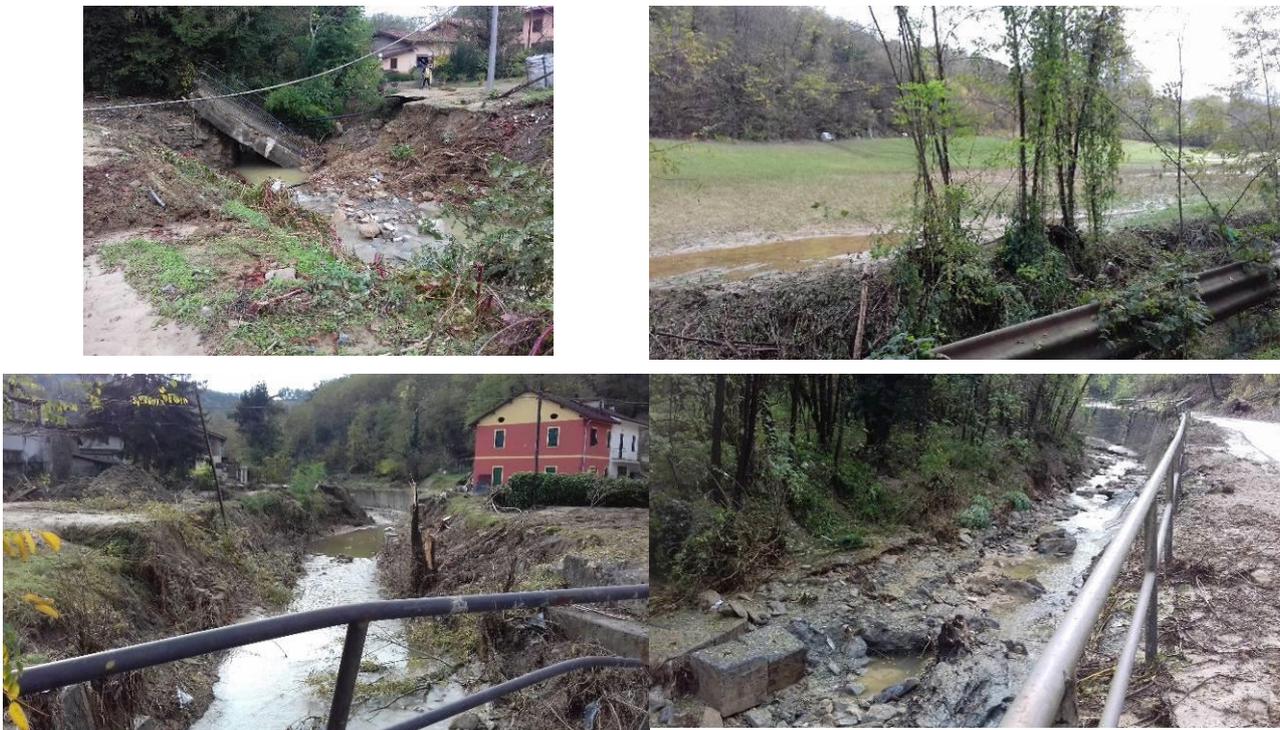
Figura 55. Esempi di danno da erosione di sponda, di fondo, da sovralluvionamento e da rimobilizzazione di corpo di frana in alveo durante piena del rio

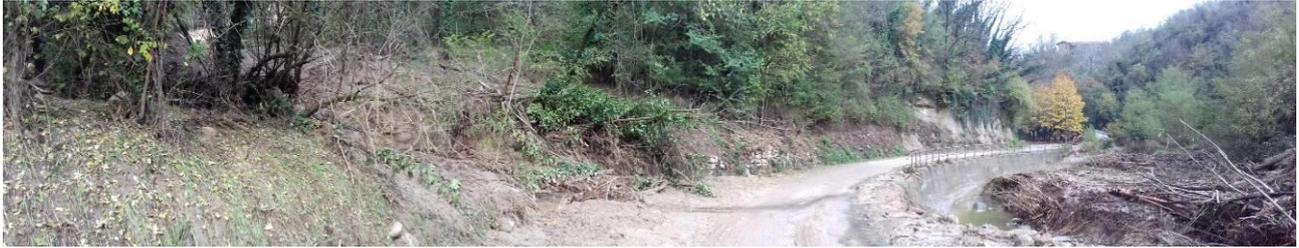
Figura 56. Esempi di danno da erosione di sponda, di fondo, da sovralluvionamento e da rimobilizzazione di corpo di frana in alveo durante piena del rio

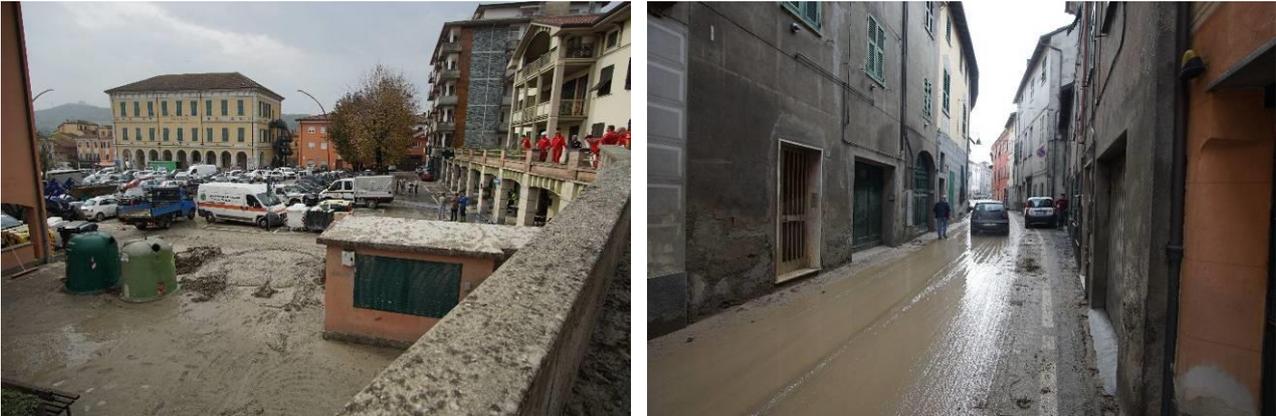
Figura 59. Piazza Dante Alighieri investita dai detriti franati dal versante del Forte (a sinistra); Via Goffredo Mameli alluvionata da fango e detriti provenienti dal versante del Forte (a destra)

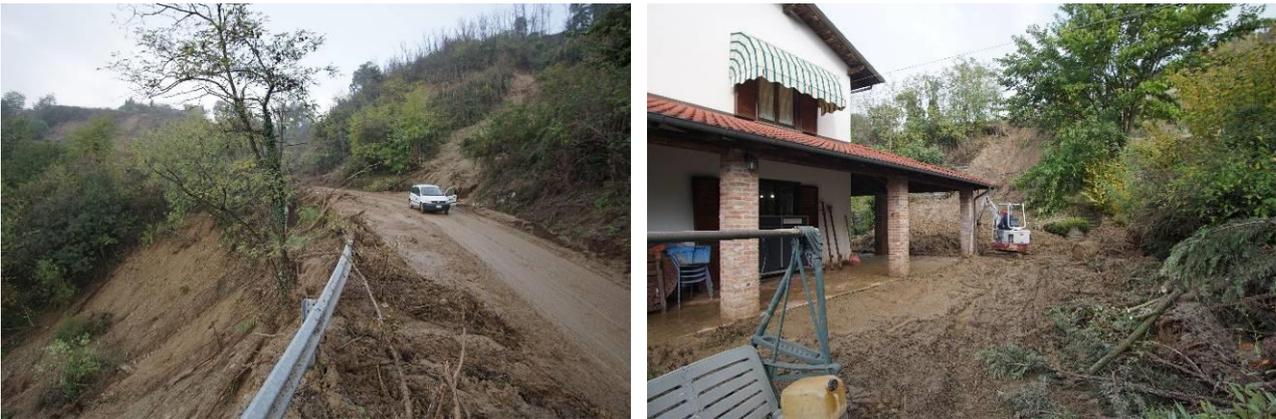
Figura 60. Frane superficiali sulla SP 158 "Lomellina" circa 1 km a nordovest di Gavi (a sinistra); abitazione in località Vallemme investita come nel 2014 da una frana (a destra)

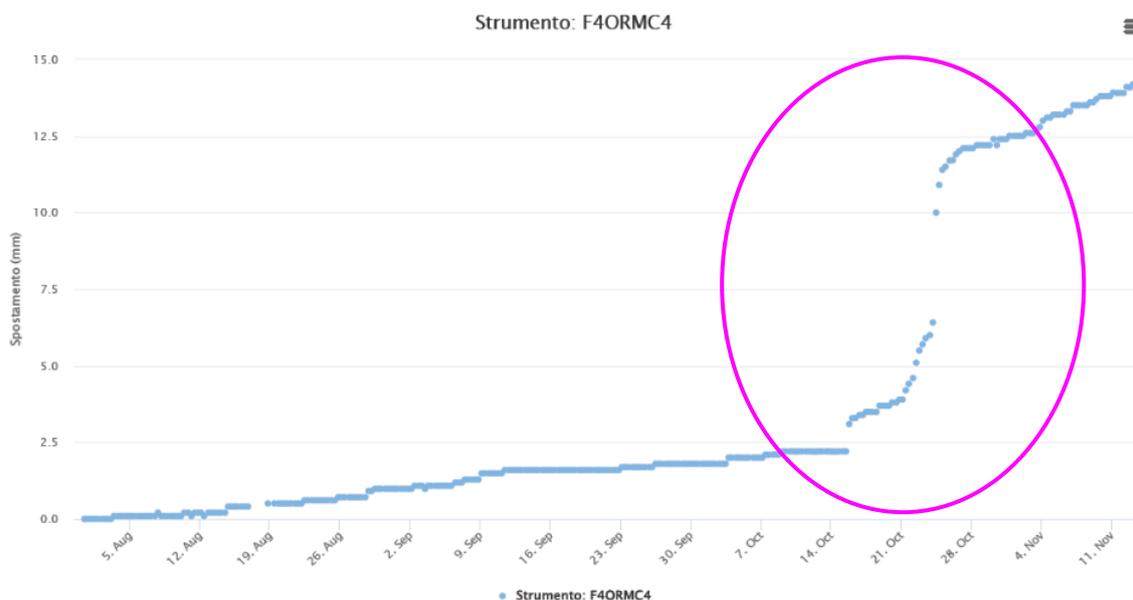
Nei giorni seguenti i dati registrati da tutti gli strumenti automatizzati e remotizzati installati nella ReRCoMF sono stati quotidianamente controllati. Con nota prot. 93426 del 24/10/2019 è stata trasmessa una comunicazione relativa alle risultanze delle misure automatizzate del sistema di monitoraggio presente in Comune di Ormea, località Ponte dei Sospiri, costituito da 7 basi distanziometriche misurate manualmente e da 4 fessurimetri automatici (3 gestiti dal Comune e 1 da Arpa; per approfondimenti: <http://webgis.arpa.piemonte.it/Web22/sifrap/iiLivelli/004-60751-00.pdf>). In tale nota si evidenziava in particolare la misura dello strumento F4ORMC4, gestito da Arpa, che, a partire dall'origine delle misure (31 luglio 2019), ha rilevato un'apertura di circa 1 cm della frattura controllata; a partire dal giorno 15 ottobre il movimento ha iniziato a manifestare un incremento continuo che, nella sola giornata del 24 ottobre, tra la misura delle ore 4:00 e quella delle ore 12:00, ammontava a circa 4 mm. In totale, nel periodo tra il 15 ottobre e il 25 ottobre, lo strumento ha mostrato uno spostamento di entità pari a 8 mm.

Figura 63. Grafico del fessurimetro F4ORMC4. E' chiaramente visibile l'incremento di spostamento registrato in seguito alle piogge del 21-22 ottobre
