## **RAPPORTO EVENTO 11/06/2019**

### **Colata detritica nel comune di Formazza**

A cura del  
Dipartimento Rischi Naturali e Ambientali

Giugno 2019

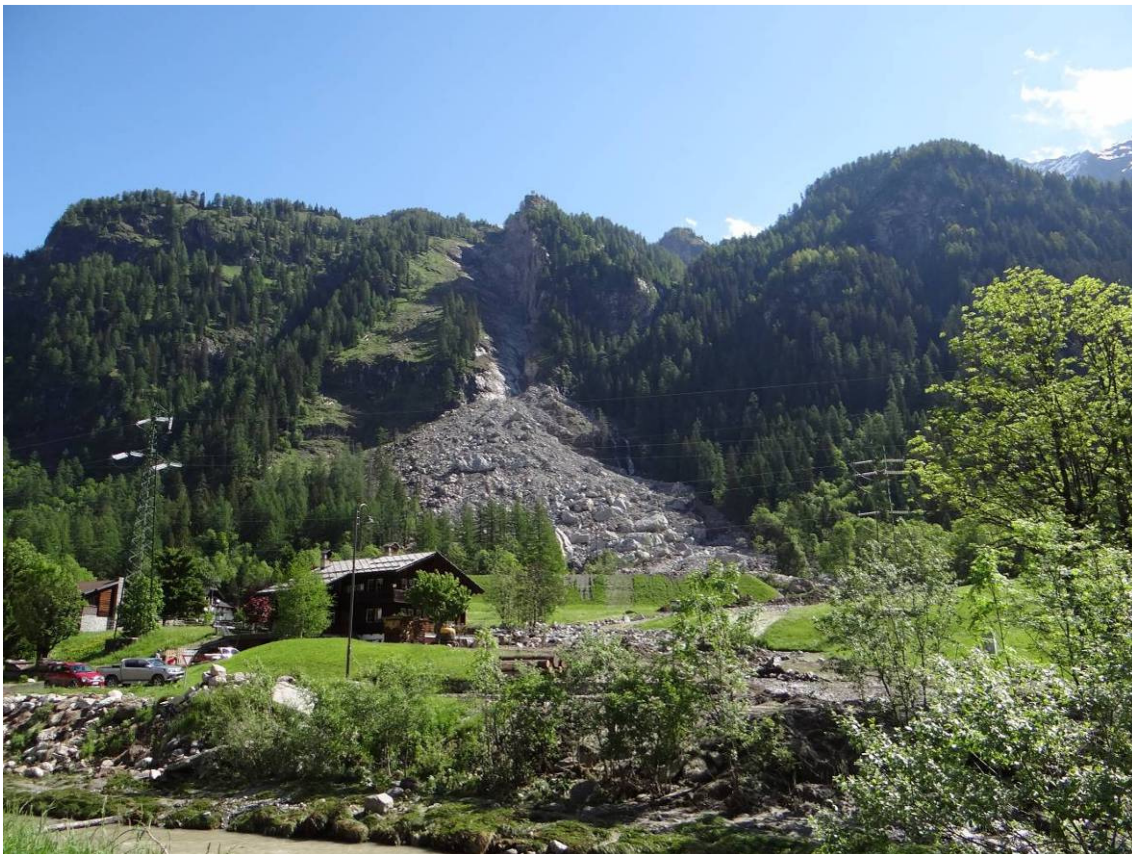
Nel canale del Rio Enni (Figura 1) è avvenuto il collasso di una parte del detrito in esso presente, formatosi a seguito della frana di crollo del 2009, che per saturazione idrica ha perso di coesione, è sceso verso valle provocando lo svuotamento del canale stesso e la messa a nudo del substrato roccioso. La massa solido-liquida giunta nella parte apicale del cono detritico ha inglobato ulteriore materiale dando origine ad una colata detritica che ha raggiunto dapprima il vallo paramassi, costruito a seguito della frana del 2009, e successivamente l'abitato attraverso le due sezioni aperte dell'opera.

Figura 1. Vista frontale della zona di origine della colata e del cono detritico della frana del 2009.  
*Foto Arpa Piemonte 13/06/2019.*

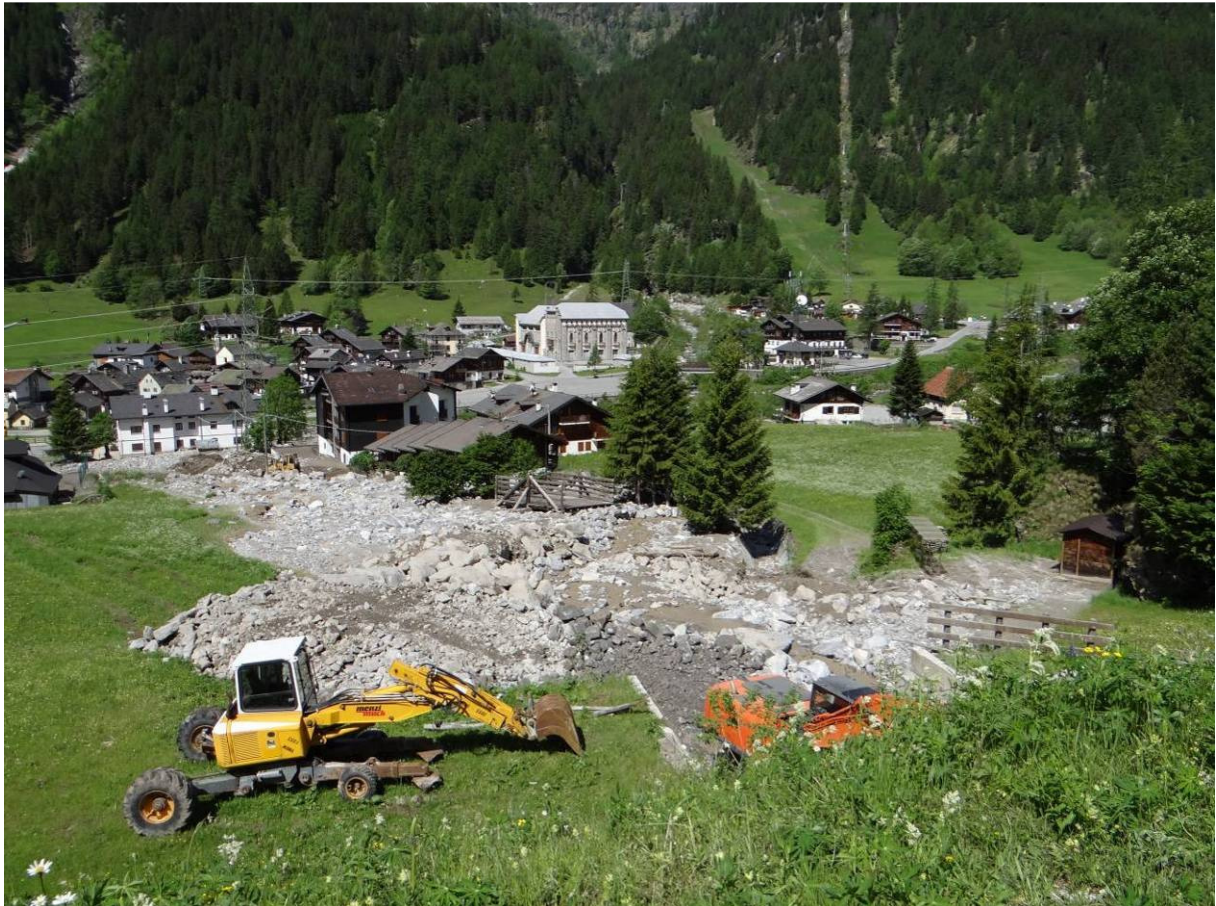
Il ramo destro idrografico (Figura 2) ha asportato la parte mobile del ponte in legno e si è distribuito secondo le linee di massima pendenza del conoide, coinvolgendo quattro edifici posti lungo il tratto regimato del rio Rich.

Figura 2. Ramo destro della colata detritica che ha raggiunto le abitazioni poste lungo il tratto regimato del rio Rich. Foto Arpa Piemonte 13/06/2019.

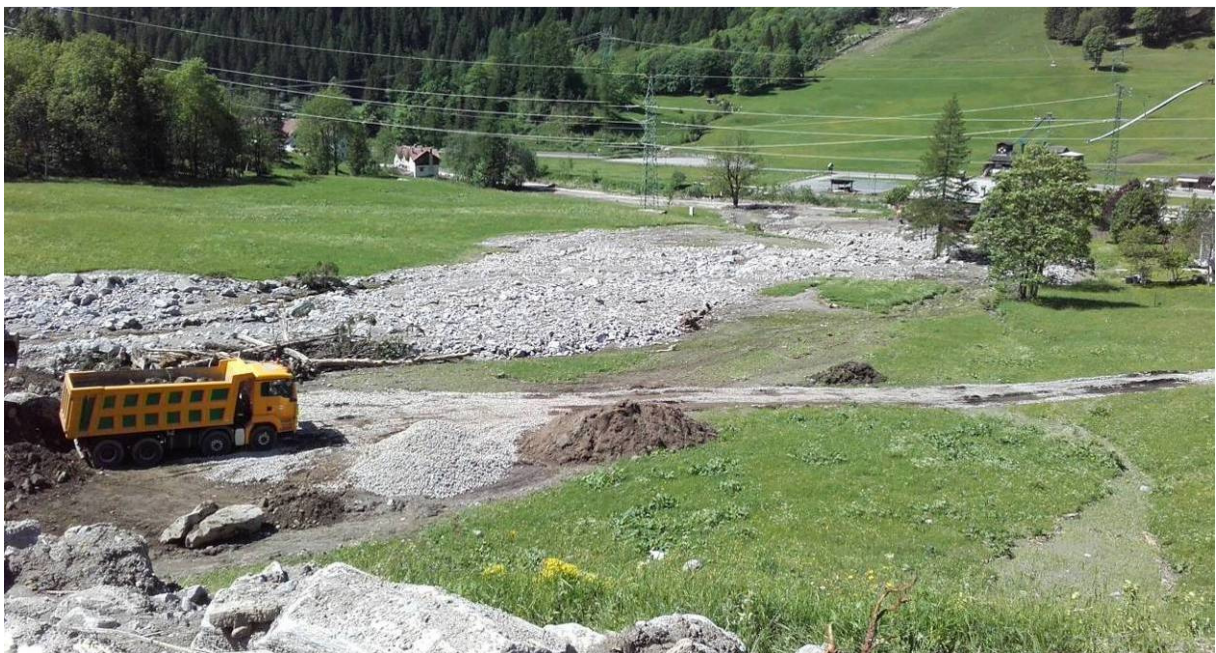
Il ramo in sinistra idrografica (Figura 3) ha interessato i campi inerbiti, lambito un edificio di civile abitazione giungendo poi sino alla strada di fondovalle

Figura 3. Ramo sinistro della colata detritica. Foto Arpa Piemonte 13/06/2019.

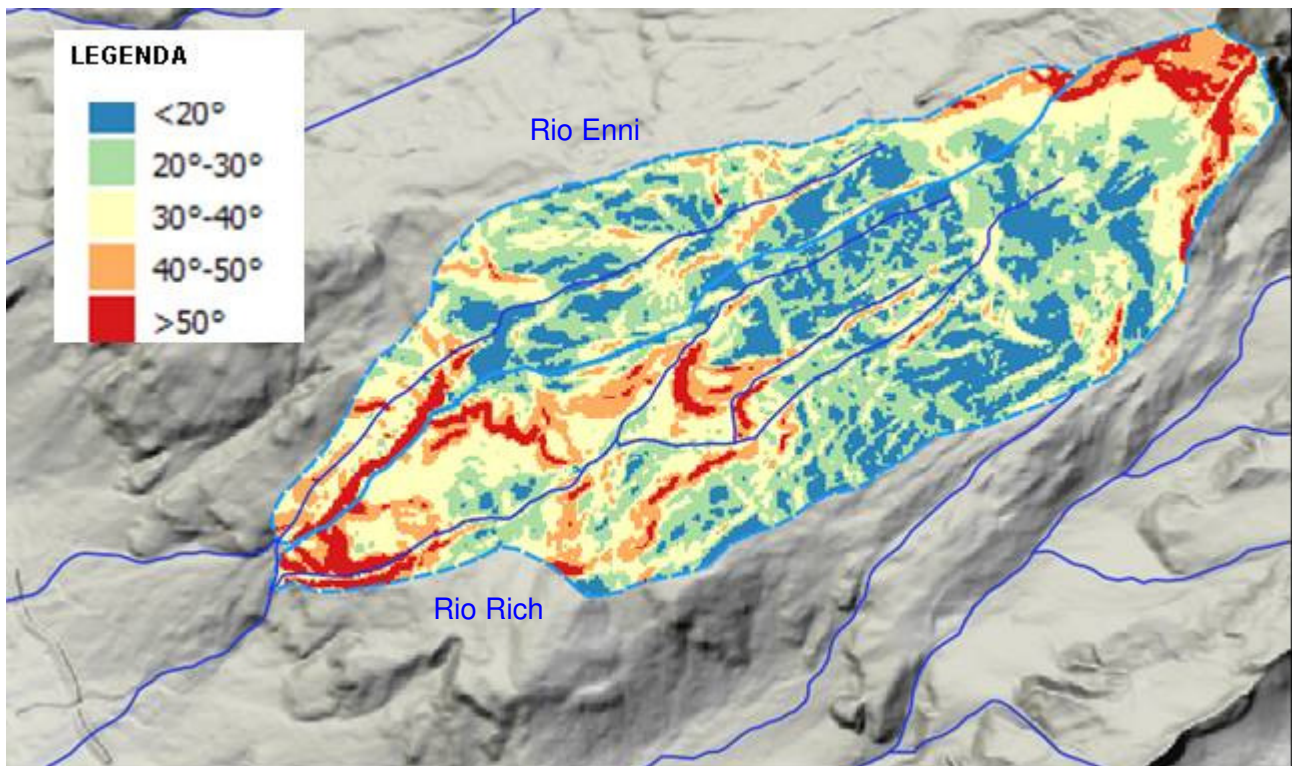
Negli ultimi decenni l'asta del rio Enni a valle dell'apice del cono detritico ha subito delle modificazioni: fino a prima del crollo del 2009 il rio solcava il fianco a nord del cono detritico (Figura 4) mentre ora, durante gli eventi piovosi, l'acqua del rio Enni si distribuisce sul cono detritico seguendo le incisioni superficiali, conflueno nel rio Rich, e in parte infiltrandosi nel materiale sciolto.

Figura 4. La Carta dell'acclività dei bacini dei rii Enni e Rich evidenzia nella zona di confluenza lo sviluppo di pareti verticali in corrispondenza di faglie tettoniche. L'asta del rio Enni presenta pendenza maggiore di 40° poco prima dello sbocco sul cono detritico. Idrografia presente prima della frana del 2009.

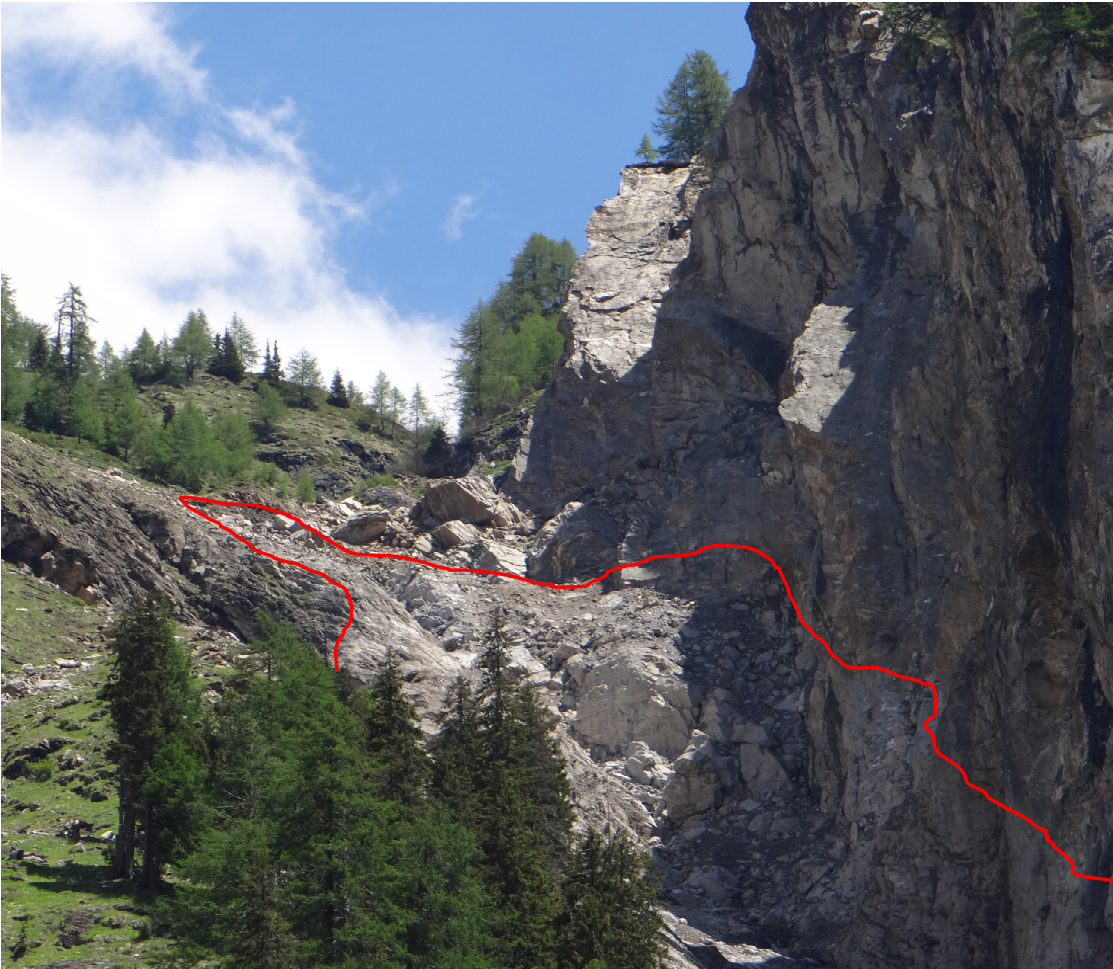
La zona d'innescò della colata si trova alla base della parete di faglia subverticale diretta NE-SO, immergente verso Nord Ovest, in particolare nei depositi della frana di crollo del 2009 su un tratto di asta ad elevata pendenza (Figure 5 e 6).

Figura 5. Zona di innesco della colata. Foto Arpa Piemonte 13/06/2019.

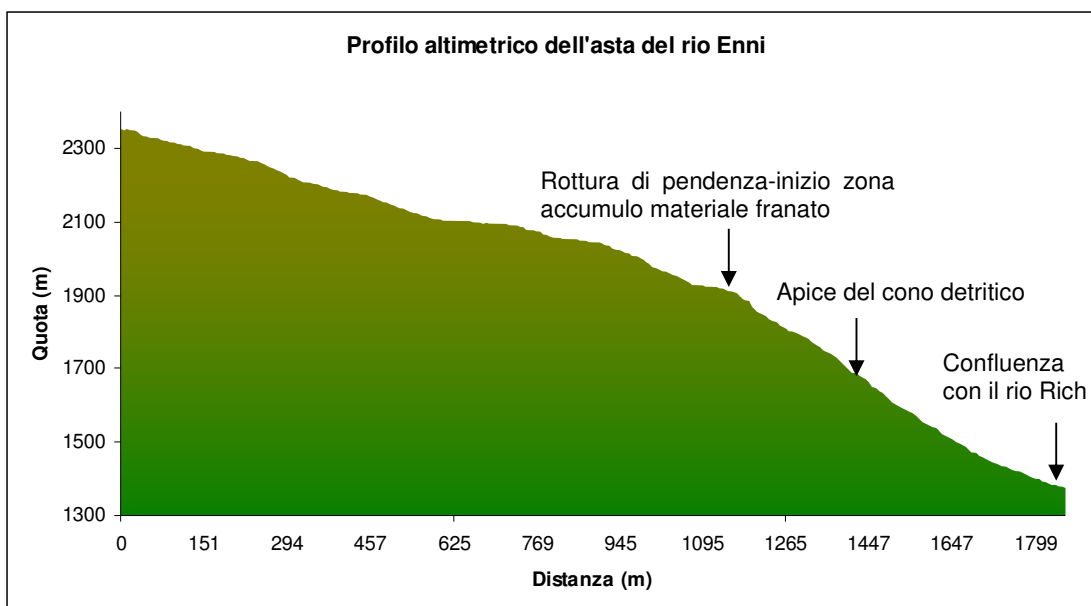
Figura 6. Il profilo altimetrico dell'asta del rio Enni mostra l'evidente rottura di pendenza tra la parte alta del bacino e la parte terminale sede dell'innesco della colata detritica.

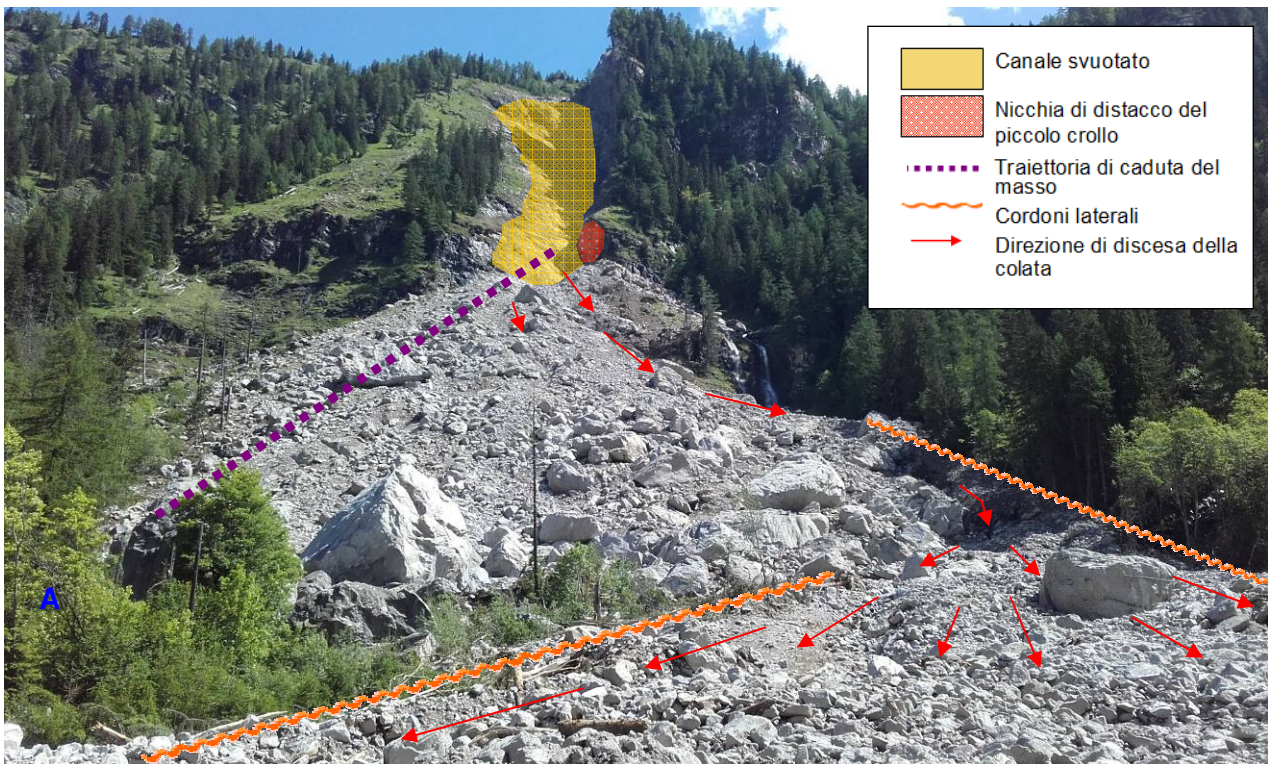
Il canale interessato dal transito del materiale presenta la messa a nudo del substrato roccioso, con il ripristino di una sezione di deflusso più ampia (Figura 7).

Figura 7. Vista frontale dell'area interessata dal processo. Foto Arpa Piemonte 13/06/2019.

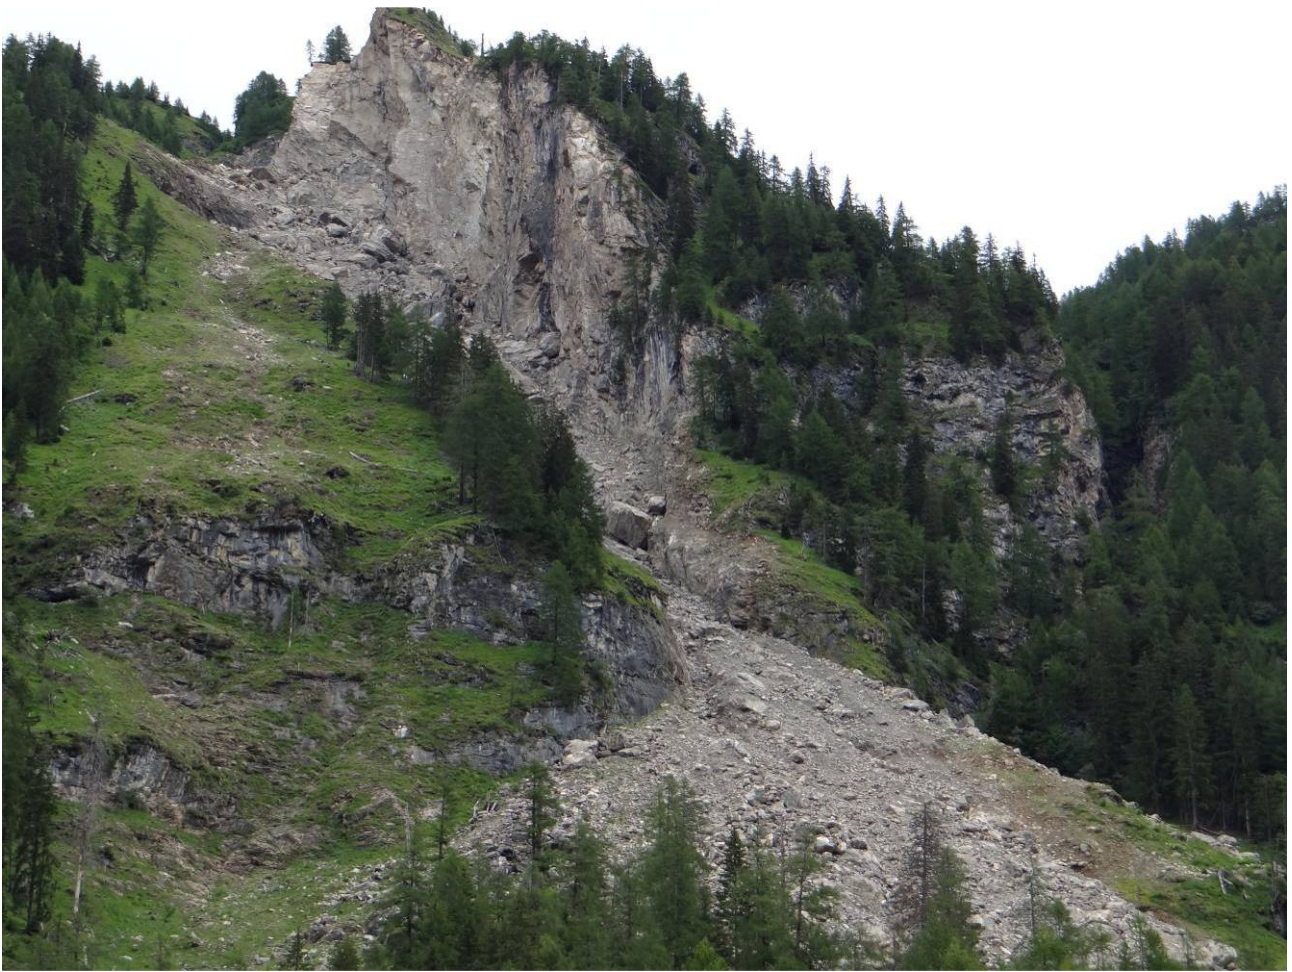
Dal confronto con le immagini scattate durante un sopralluogo nel luglio 2014 (Figura 8) è stato possibile individuare la porzione del canale svuotata dal materiale di frana e un nuovo piccolo crollo in corrispondenza della chiusura del bacino, dovuto presumibilmente alla collisione dei grandi massi trasportati.

Uno di questi è rotolato lungo il pendio, fermandosi nella parte terminale del conoide detritico (A).

Figura 8. Immagine scattata durante un sopralluogo il 22/07/2014. Ben visibile è il masso nella parte di chiusura del bacino spinto a valle durante l'evento. Foto Arpa Piemonte 07/2014.

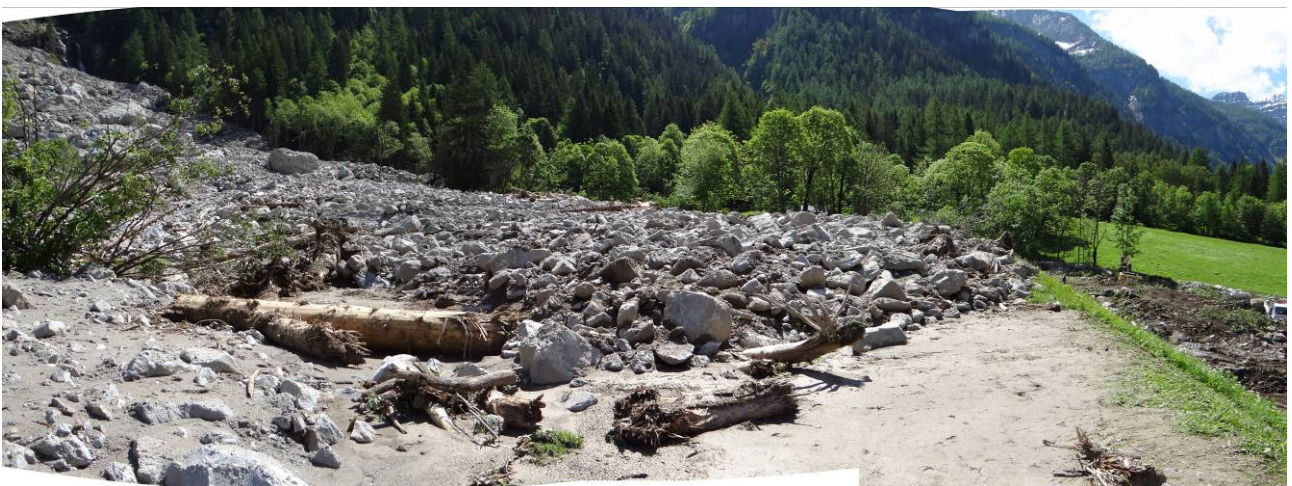
I depositi a monte del vallo, costituiti da blocchi e massi caotici immersi in matrice sabbioso limosa, deposti in cordoli longitudinali al bordo del canale e lobi (Figura 9) divergenti rispetto all'andamento del flusso, testimoniano un evento tipico di *debris flow* (colata detritica torrentizia costituita da una miscela solida in sospensione, in questo caso ad elevata viscosità).

Figura 9. Lobo della colata che ha raggiunto la sommità del vallo. Si noti la frazione più grossolana all'esterno. Foto Arpa Piemonte 13/06/2019.

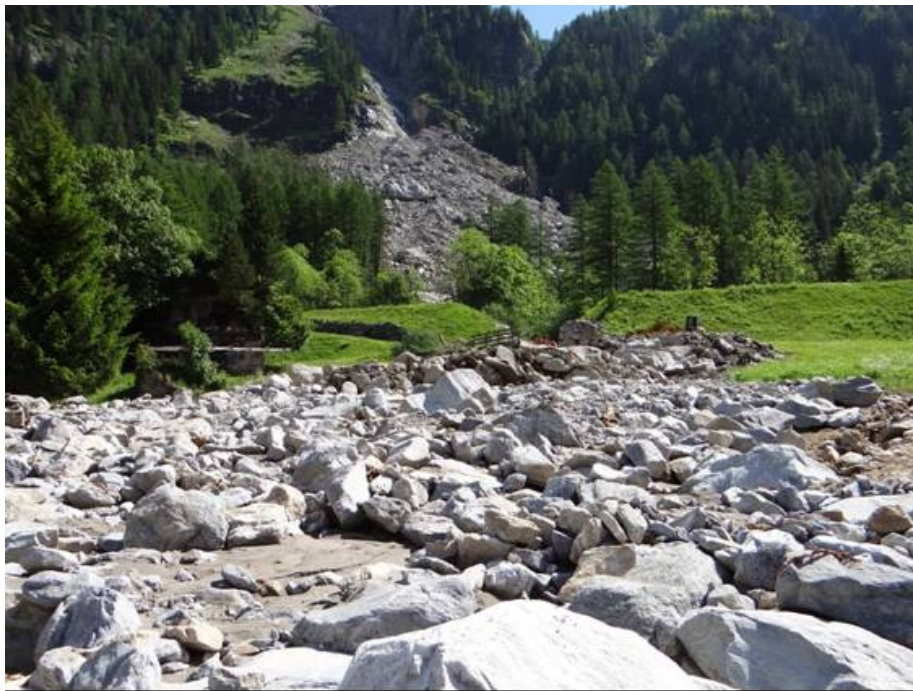
A valle dell'opera, in corrispondenza del ramo di destra, la maggior parte del materiale defluito attraverso l'apertura si è depositato formando dei lobi sulla superficie a debole pendenza del fondovalle (Figura 10). La parte più fluida costituente la parte terminale della colata ha raggiunto le case e la strada di fondovalle. I ciottoli e i massi si sono depositi sottoforma di cordoli piatti e simmetrici (Figura 11), *boulder train* con l'asse maggiore dei clasti disposto perpendicolarmente alla direzione di trasporto, stile deposizionale che indica una deposizione istantanea in regime energetico elevato, dove la frazione fine del sedimento viene dilavata dalla coda liquida della colata (Figure 12,13,14 e 15).

Figura 10. Lobi formatesi per la deposizione del materiale più grossolano al diminuire della pendenza. Foto Arpa Piemonte 13/06/2019.

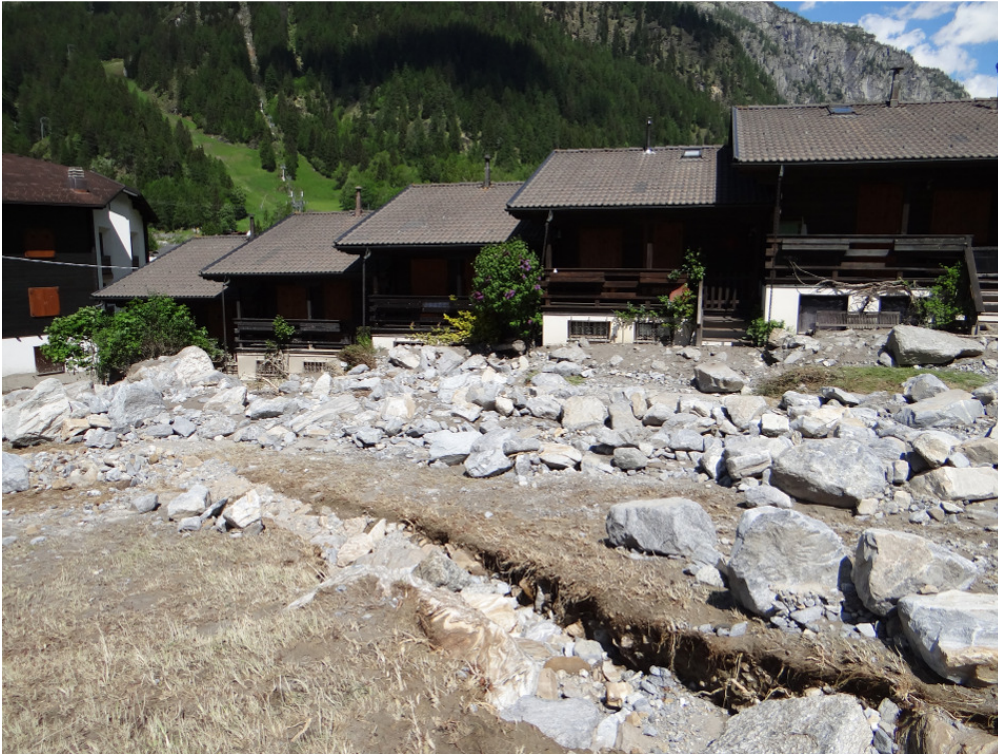
Figura 11. Canale inciso (*gully*) e parzialmente riempito dal materiale della colata. Foto Arpa Piemonte 13/06/2019.

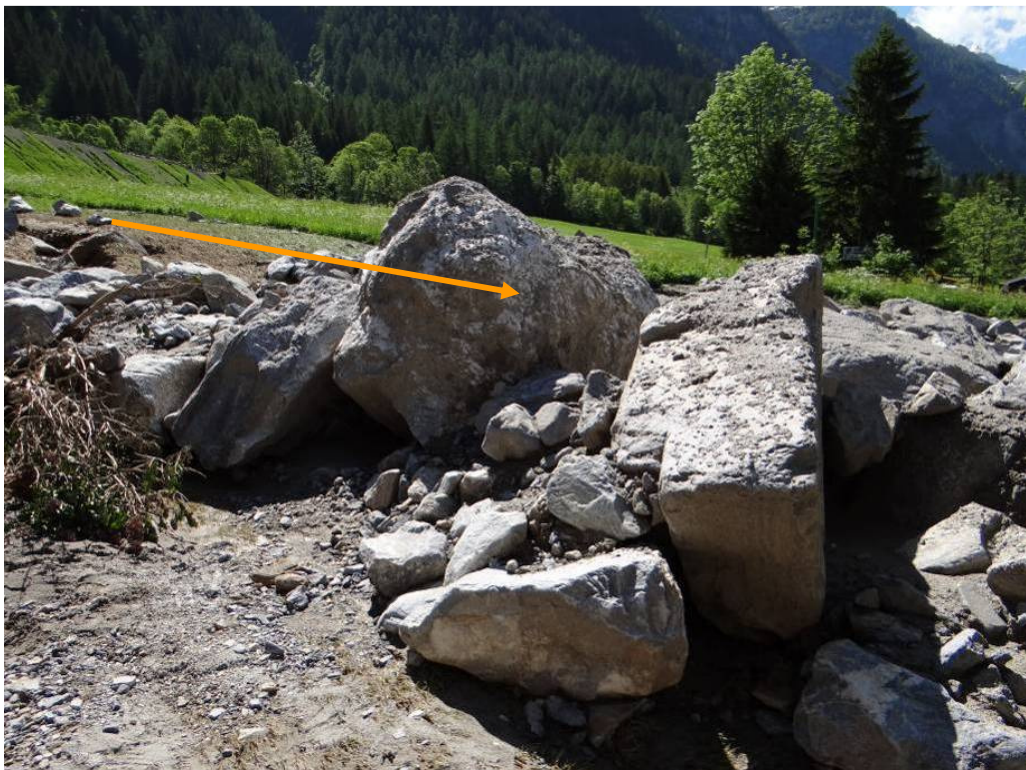
Figura 12. *Boulder train* costituito da un masso frontale di grosse dimensioni (asse maggiore 2 m) seguito da blocchi più piccoli. La freccia indica la direzione di trasporto: gli assi maggiori dei massi sono disposti perpendicolarmente al flusso. Foto Arpa Piemonte 13/06/2019.

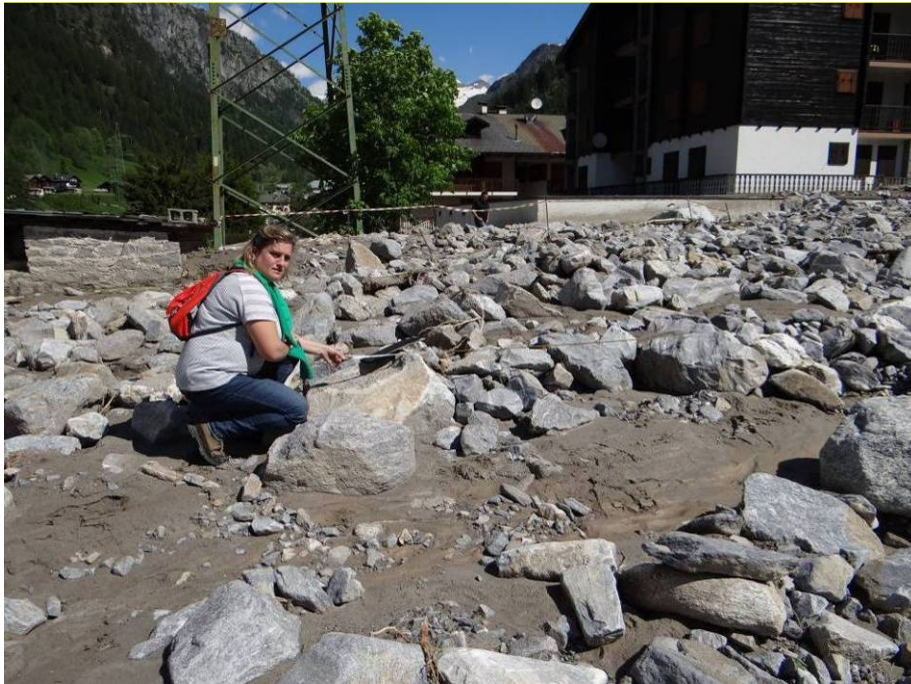
Figura 13. Depositi nella parte terminale del conoide alluvionale costituiti da blocchi e ciottoli immersi in una matrice sabbiosa-limoso. La parte più fine argillosa è stata dilavata durante la fase finale dell'evento. Foto Arpa Piemonte 13/06/2019.

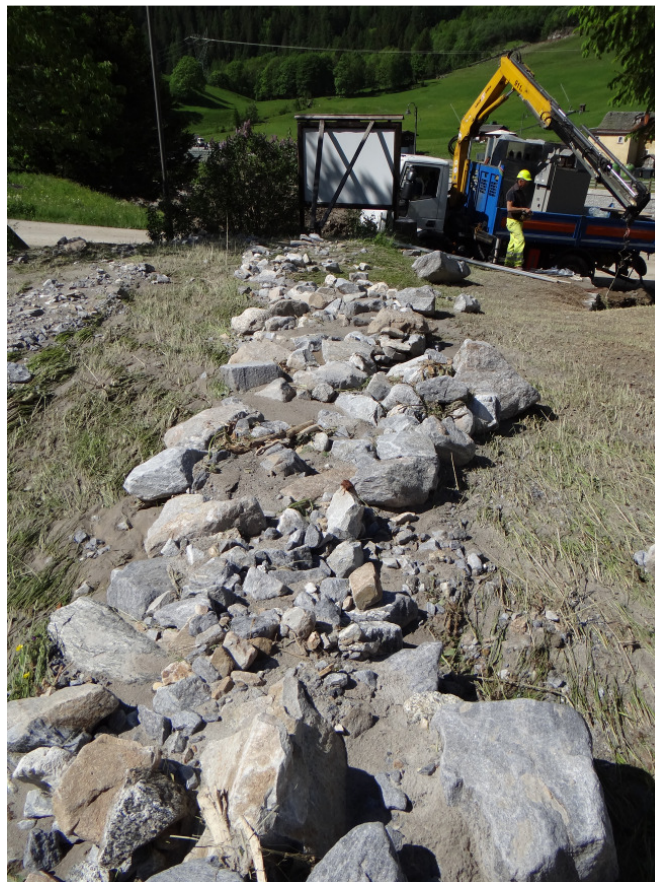
Figura 14. Cordolo simmetrico e appiattito tipico delle colate detritiche di tipo GCM. Foto Arpa Piemonte 13/06/2019.

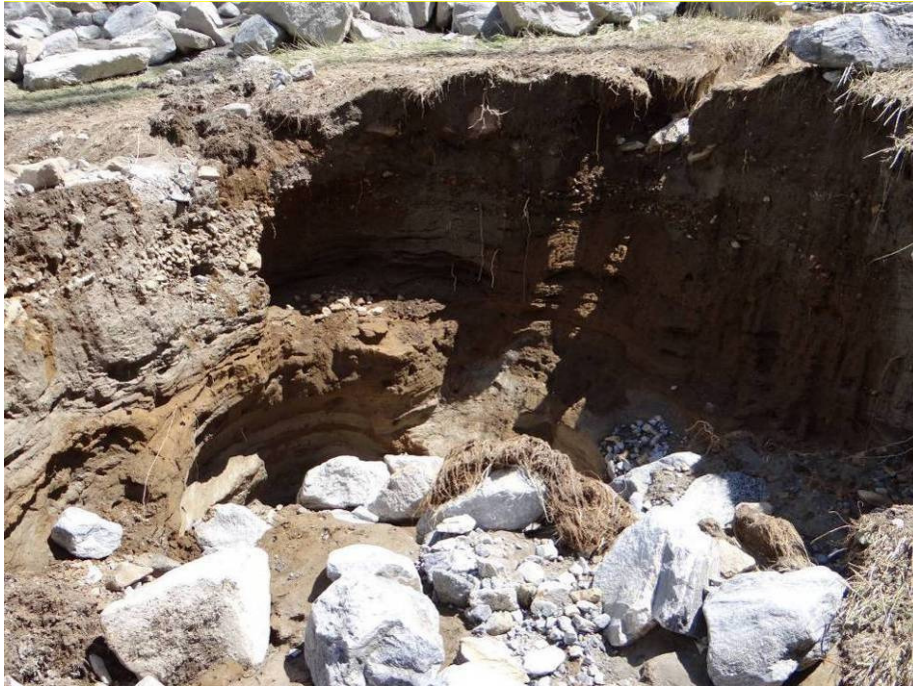
Figura 15. Cavità di erosione dovuta all'acqua disalveata e ad alta velocità, presente nella zona d'unghia del conoide alluvionale: è evidente la stratificazione di sabbie e piccoli ciottoli tipici dei depositi in posizione distale. Foto Arpa Piemonte 13/06/2019.

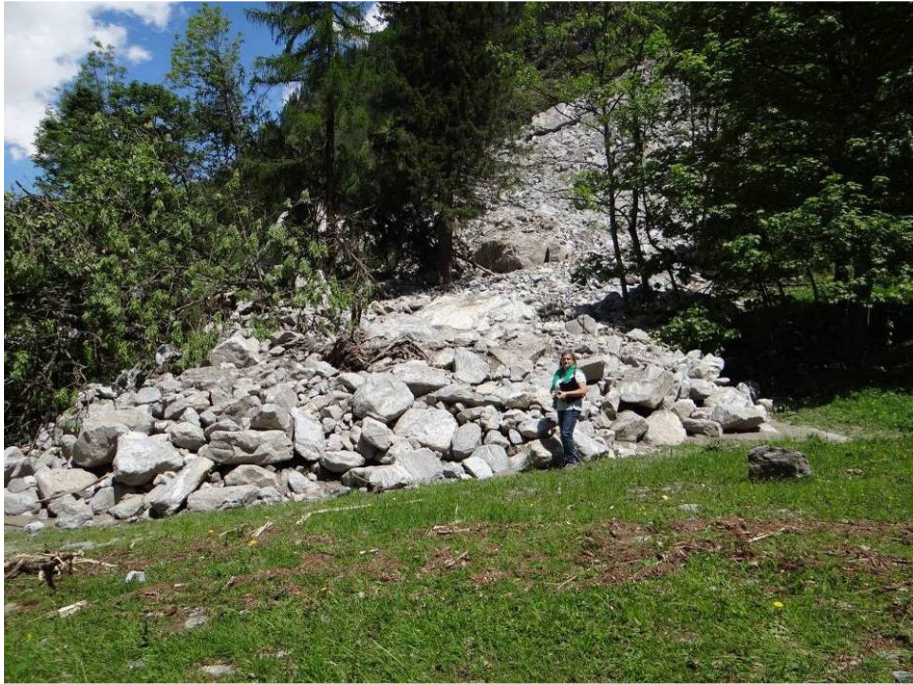
In corrispondenza del ramo di sinistra il corpo principale della colata detritica si è depositato sottoforma di grosso lobo interdigitato con altezza rispetto al fondo canale di circa 3.30 m (Figure 16, 17, 18 e 19); il passaggio della porzione più fluida in fase terminale della colata ha dilavato il materiale detritico a pezzatura minore, lasciando nell'alveo del torrente ciottoli decimetrici. Appena a valle del vallo paramassi, il lobo distale dovuto al deposito del materiale coesivo è in transizione verso valle con una facies a materiale detritico di pezzatura minore con scarsa matrice, testimonianza di un processo di una fase più fluida (Figura 20). La corsa finale della colata è terminata nel Toce, dove è arrivata la parte più fine del materiale.

Figura 16. Lobo laterale arrestatosi alla sinistra idrografica del rio Rich. *Foto Arpa Piemonte 13/06/2019.*

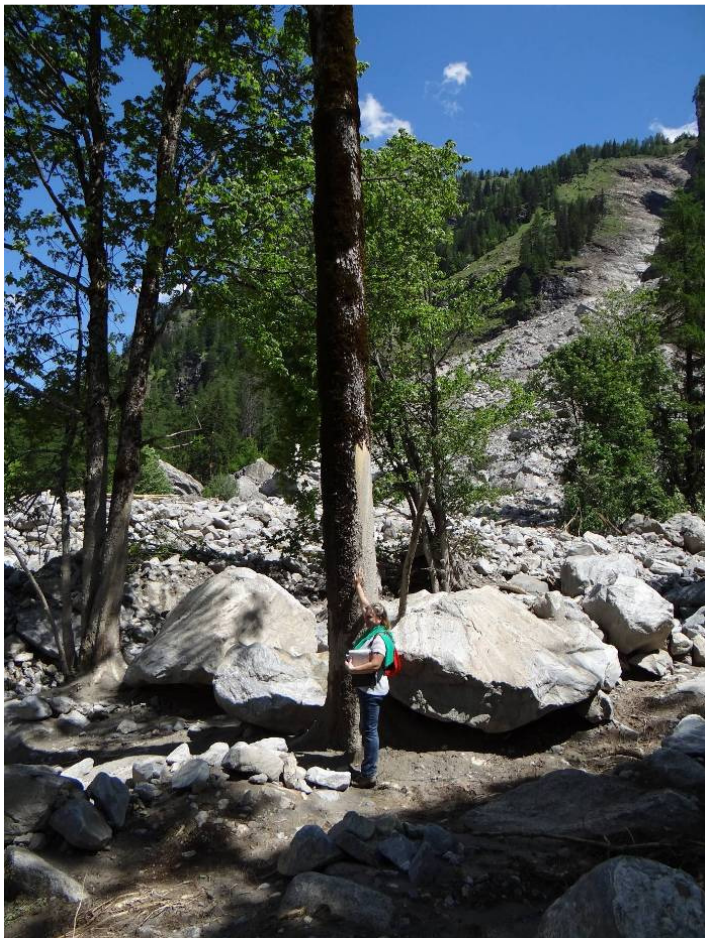
Figura 17. Lo scorticamento del tronco d'albero permette di stimare un'altezza di circa 3.30 m raggiunta dalla colata detritica del ramo in sinistra idrografica. *Foto Arpa Piemonte 13/06/2019.*

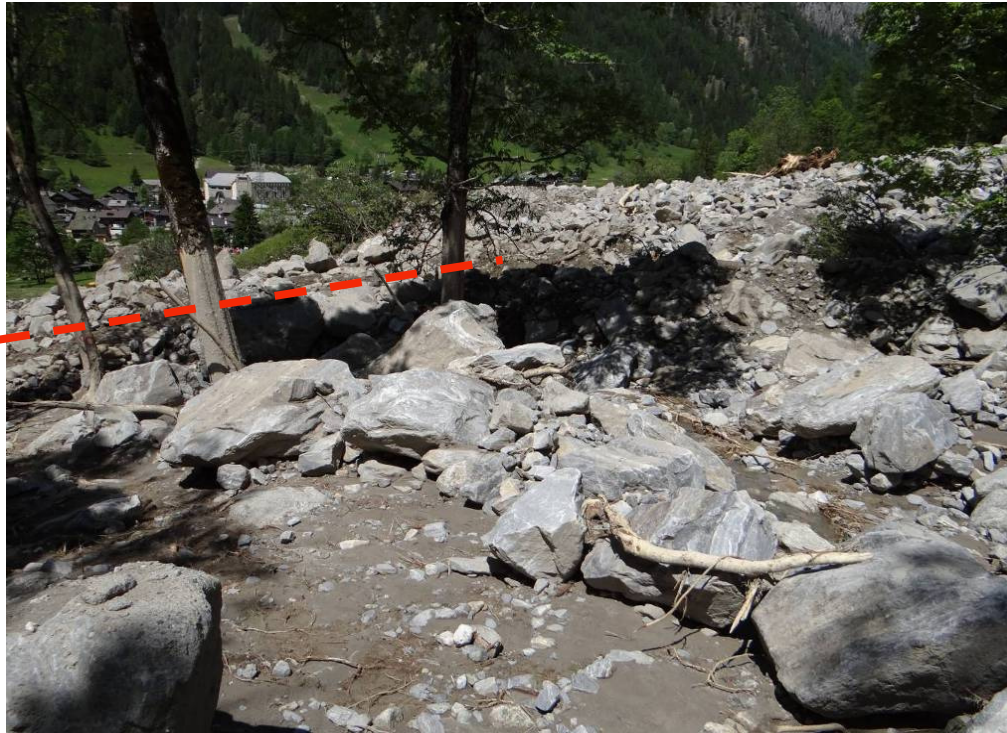
Figura 18. Tracce del passaggio della colata impresse sul tronco degli alberi sono utili per rilevare l'altezza massima della sezione trasversale (linea tratteggiata). Foto Arpa Piemonte 13/06/2019.

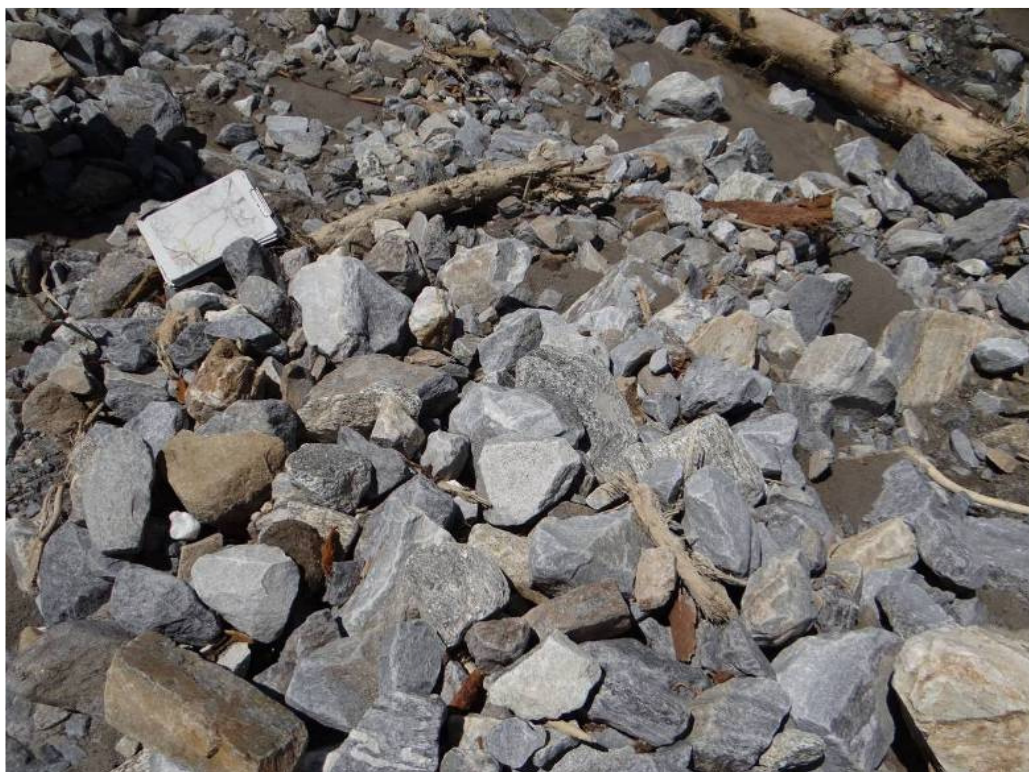
Figura 19. Caratteristica dei ciottoli decimetrici costituenti il letto dilavato del rio Rich. Foto Arpa Piemonte 13/06/2019.

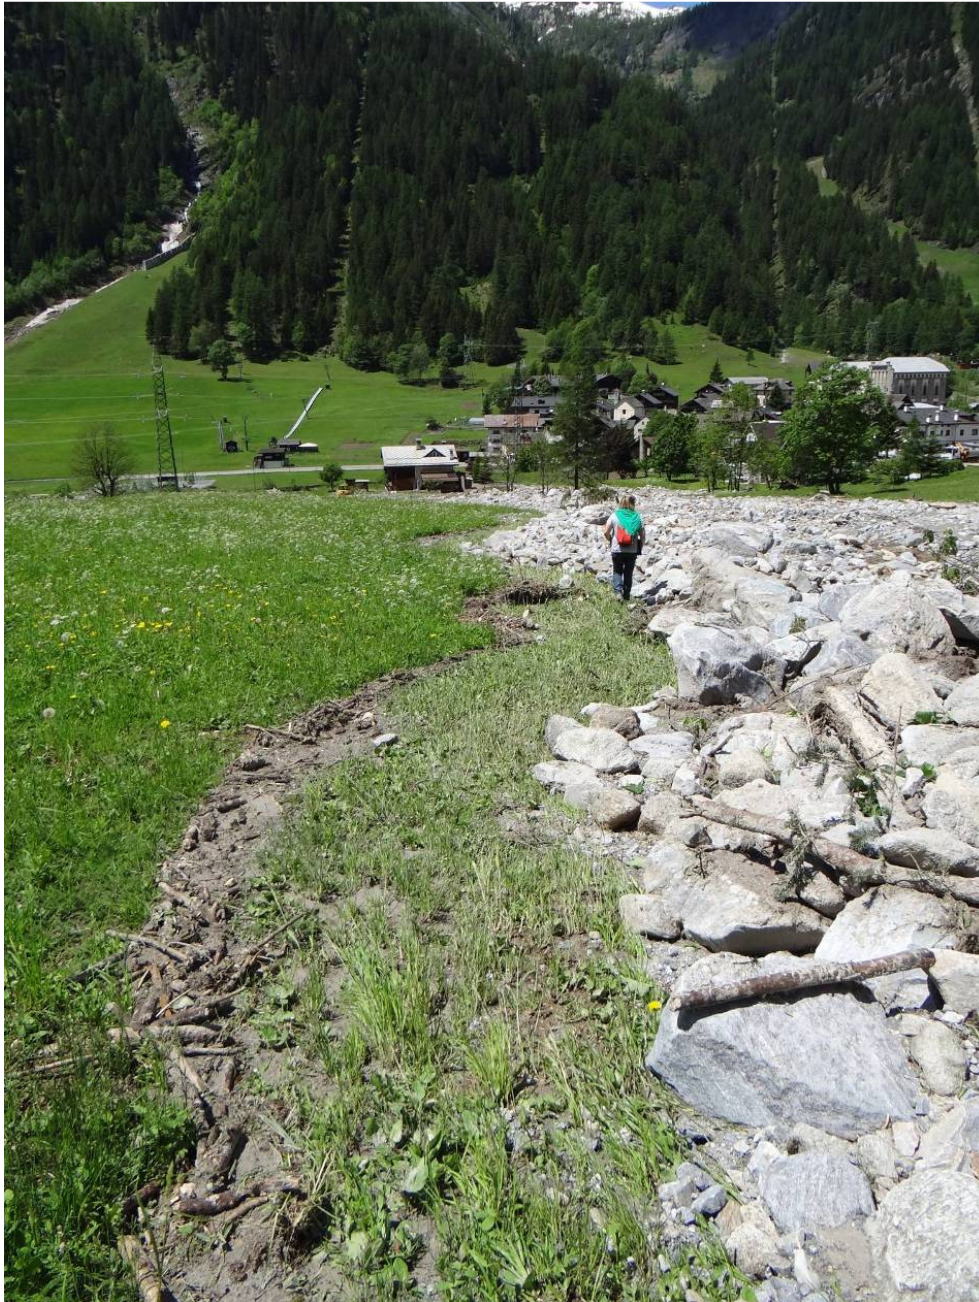
Figura 20. Limite esterno della colata: espulsione della frazione fluida dovuta alla riduzione della pendenza con conseguente rallentamento della colata e deposizione del materiale grossolano, trasformazione in colata immatura. *Foto Arpa Piemonte 13/06/2019.*

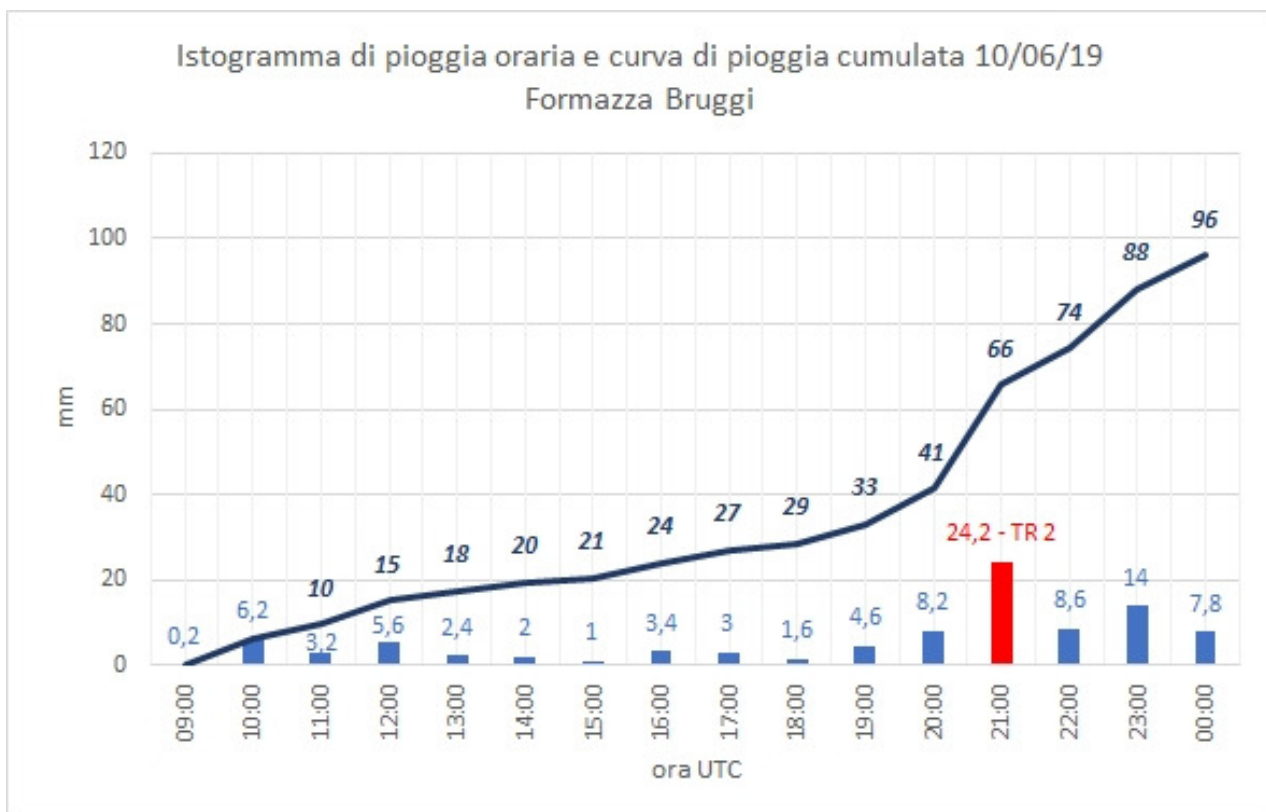
In Figura 21 è riportato il grafico rappresentante l'istogramma di pioggia oraria e la curva di pioggia cumulata registrata nell'intervallo significativo di pioggia, compreso tra le 9:00UTC (11:00 ora locale) del 10 giugno e le 24:00UTC dell'11 giugno (02:00 ora locale).

Figura 21. Istogramma di pioggia oraria e curva di pioggia cumulata registrata tra le 9:00UTC del 10/06/2019 e le 24:00UTC dell'11/06/2019.

Dal grafico risulta che in 15 ore sono caduti 96 mm di pioggia e che il picco orario più intenso si è verificato alle 21:00 UTC (23:00 ora locale) con 24,2 mm, valore di pioggia oraria corrispondente a un tempo di ritorno di 2 anni (TR 2). Analizzando le piogge sui 30 minuti (semioraria) si è osservato il picco di 13 mm alla medesima scadenza oraria, valore caratterizzato da un tempo di ritorno inferiore ai 2 anni.

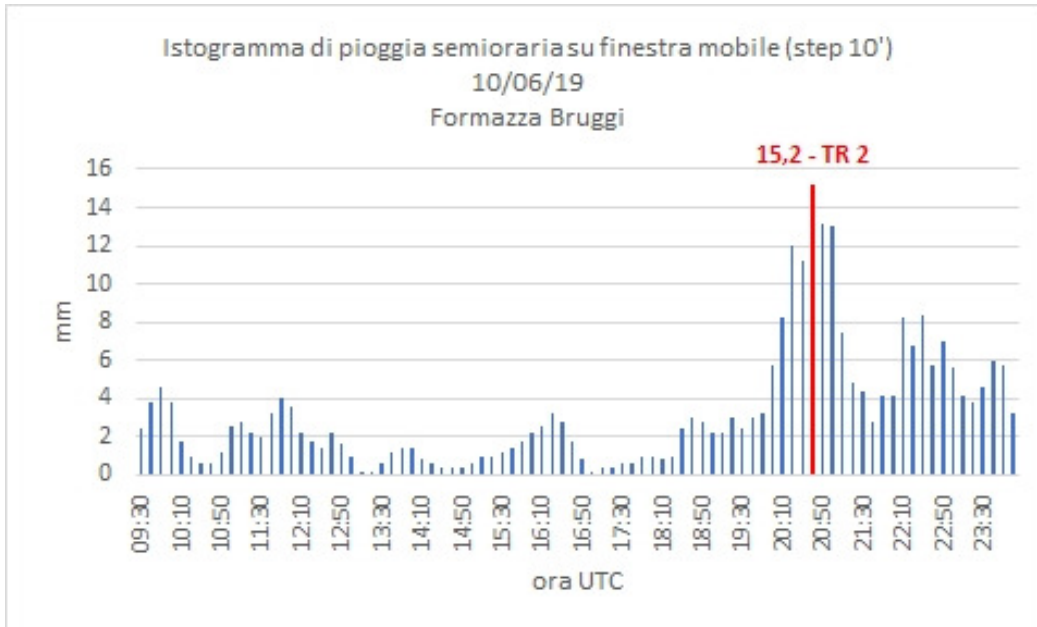
Essendo la soglia di innesco minima per colate detritiche in bacini GCM pari a valori di intensità oraria uguali o superiori a 30 mm ( $\geq 30$  mm/h), si è analizzata la pioggia cumulata semioraria (Figura 22) ed oraria (Figura 22) su finestra mobile con un passo di 10' al fine di accertare se picchi maggiori si fossero verificati in orari diversi da quello precedentemente identificato.

Figura 22. Istogramma di pioggia oraria cumulata su finestra mobile con passo di 10' in data 10/06/2019.

Da entrambe le nuove elaborazioni sono emersi valori di picco leggermente più alti, 25,2 mm per le orarie e 15,2 mm per le semiorarie, entrambi caratterizzati da TR 2, avvenuti con tempistica anticipata rispetto al picco di Figura 21, rispettivamente alle ore 20:30UTC e 20:40UTC (22:30 e 22:40 ora locale).

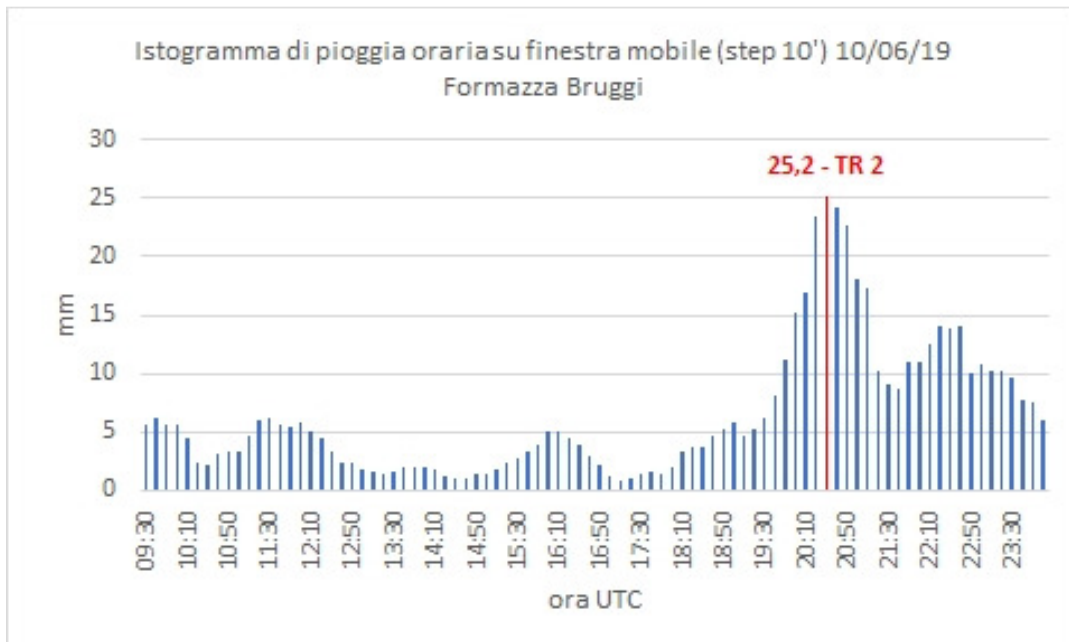
Figura 23. Istogramma di pioggia semioraria cumulata su finestra mobile con passo di 10' in data 10/06/2019.
