## **RAPPORTO EVENTO 11/06/2019**

### **Colata detritica nel comune di Formazza**

A cura del  
Dipartimento Rischi Naturali e Ambientali

Giugno 2019

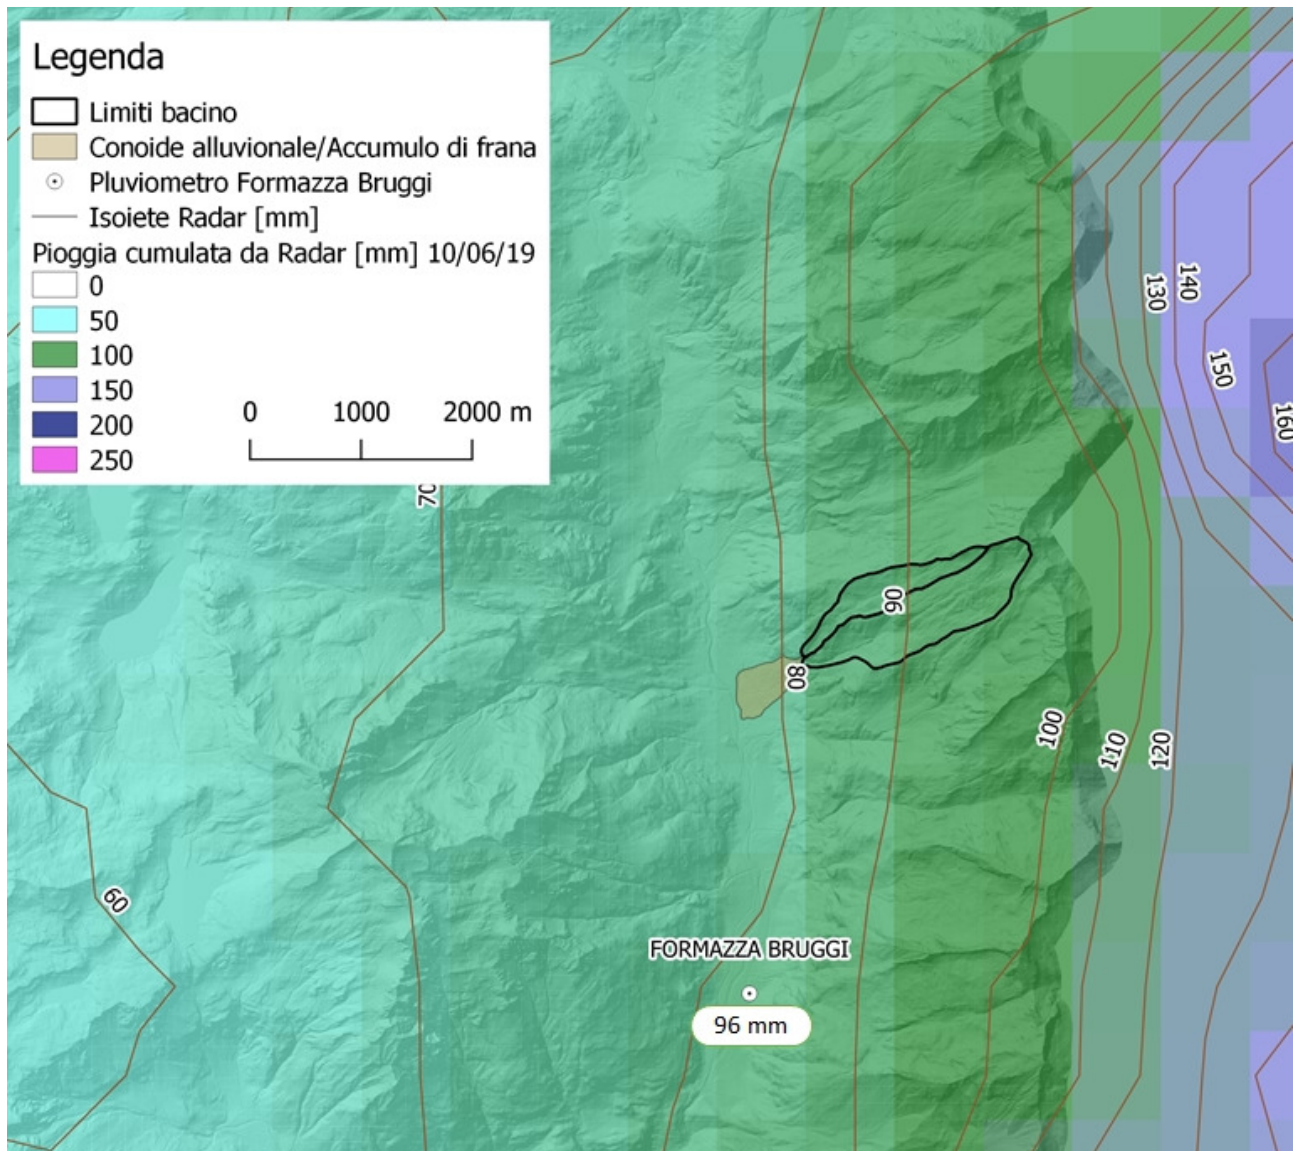
Figura 24. Mappa di pioggia cumulata stimata da sistemi radarmeteorologici nella giornata del 10/06/2019.

Grazie alla reale distribuzione spaziale dei centri di scroscio derivata dalle osservazioni radar, è anche possibile determinare quale parte del bacino sia stato effettivamente interessato da questi. La Figura 24 mostra la stima di precipitazione derivata dai sistemi radarmeteorologici applicando una relazione di conversione riflettività in intensità di precipitazione specifica per eventi convettivi. Nonostante il buon accordo con le osservazioni a terra si osserva sul punto stazione una sottostima del 7,5% (83 mm stimati da radar contro i 96 mm registrati del pluviometro). Da ciò si deduce che il 10 giugno sul bacino sono caduti circa 100 mm di pioggia in testata e oltre 90 mm nella parte centrale e terminale.

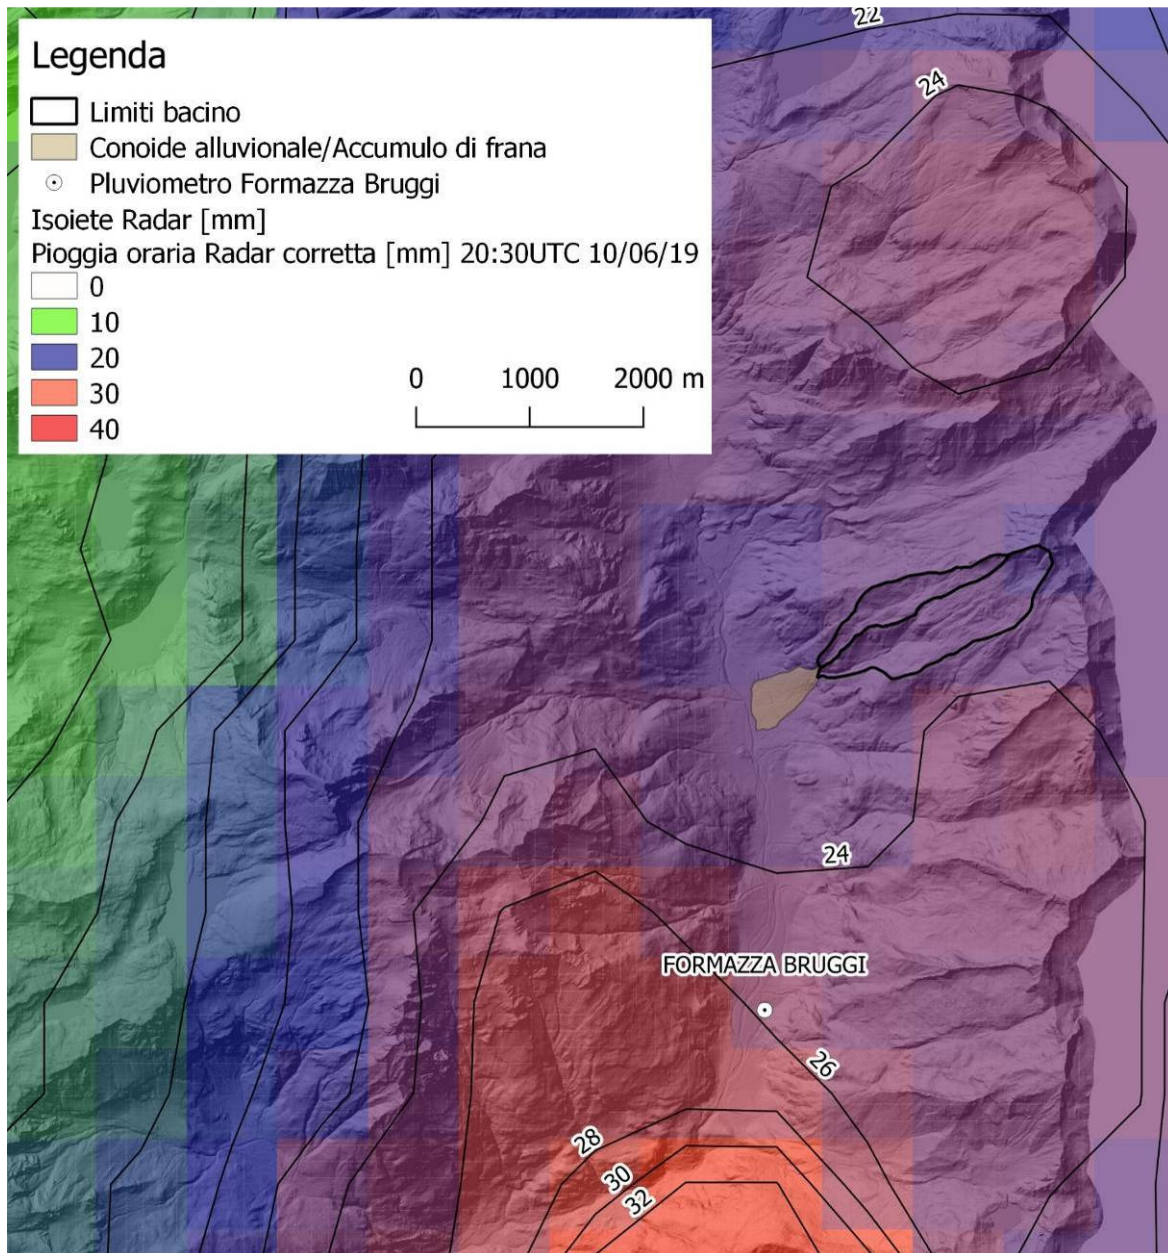
Figura 25. Mappa di pioggia cumulata oraria stimata da sistemi radarmeteorologici delle ore 20:30UTC del 10/06/2019 corretta per fattore di confronto orario con il pluviometro.

L'ora caratterizzata da intensità maggiore coincide con le 20:30UTC (22:30 ora locale) (Figura 25) con un valore di 25 mm registrato dalla stazione di Formazza Bruggi. Correggendo le stime di precipitazione da sistemi radarmeteorologici per i fattori di confronto sull'intero evento (7,5%) e sul dato orario (50%) si ottengono valori di precipitazione compresi tra 17 mm e 25 mm sul bacino interessato.

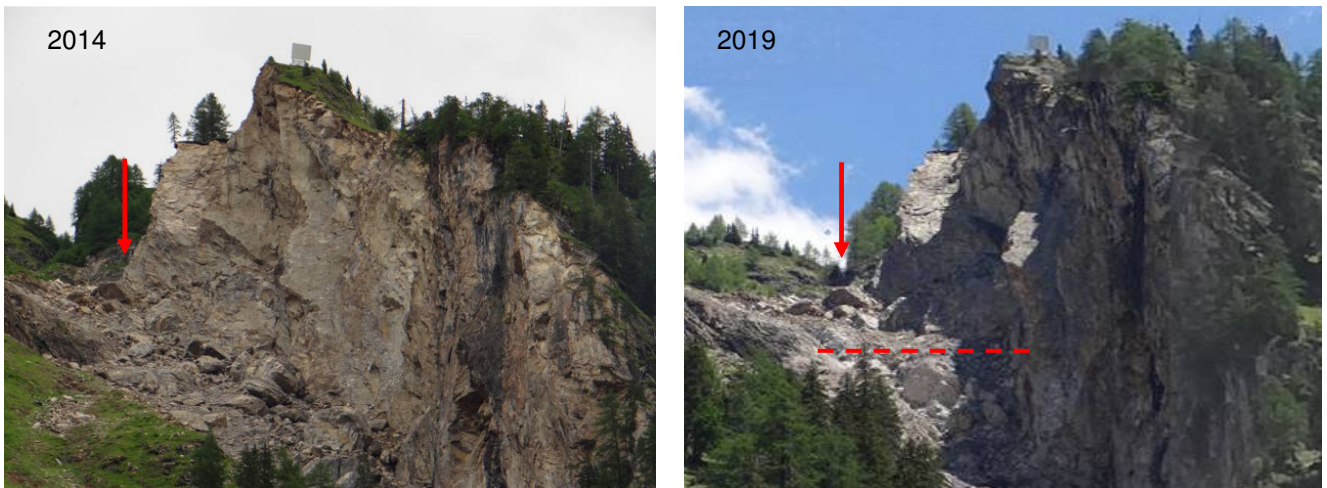
Sulla base dei risultati delle analisi pluviometriche, delle caratteristiche del bacino e dei processi che in questo possono avvenire, nonché della presenza del deposito di frana che occupava parte del canale principale del bacino stesso, si può ipotizzare che i circa 100 mm caduti in 15 ore sul bacino abbiano destabilizzato l'accumulo di frana, caratterizzato inoltre da una superficie di appoggio basale notevolmente inclinata su substrato roccioso, e che i picchi di precipitazione abbiano favorito la mobilitazione parziale del deposito di accumulo che si è propagato come colata detritica verso valle. È inoltre possibile che i blocchi di pezzatura maggiore con struttura *partially open-work* e/o *matrix supported* nell'accumulo di frana, possano aver costituito sbarramenti temporanei dando il tempo all'acqua di accumularsi in piccoli bacini nella porzione superficiale del deposito o in piccoli acquiferi temporanei all'interno del corpo di frana, per poi essere rilasciata in modo impulsivo qualche ora dopo il verificarsi dei picchi di precipitazione più intensi. Questo potrebbe ragionevolmente spiegare l'inerzia tra l'innescò del fenomeno di colata detritica e la distribuzione temporale dei valori massimi di precipitazione.

Figura 26. Il confronto delle due fotografie mostra la porzione di canale svuotato dal materiale detritico, la freccia indica blocchi non coinvolti nel trasporto. Il flusso superficiale incanalato nel rio ha determinato un'erosione di fondo alveo; l'acqua inglobando le particelle ha promosso la fluidificazione del materiale che, adagiato sul tratto di asta ad elevata pendenza (40°), è stato destabilizzato ed è sceso verso valle. Foto Arpa Piemonte.

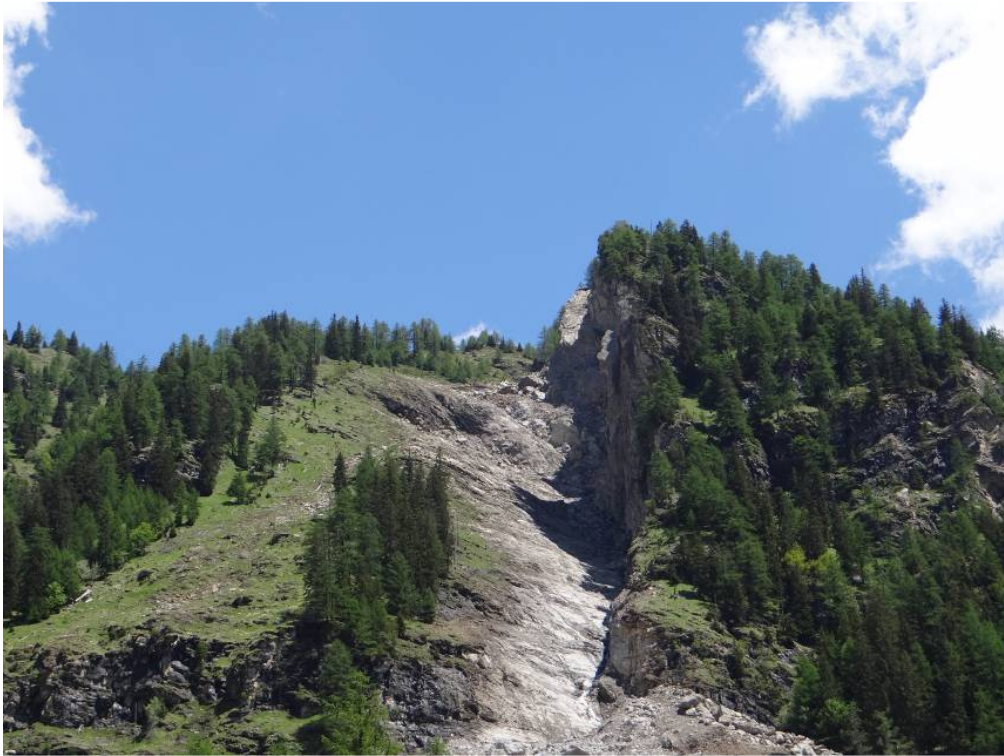
Figura 27. Il canale ripulito a seguito dell'evento. *Foto Arpa Piemonte 13/06/2019.*

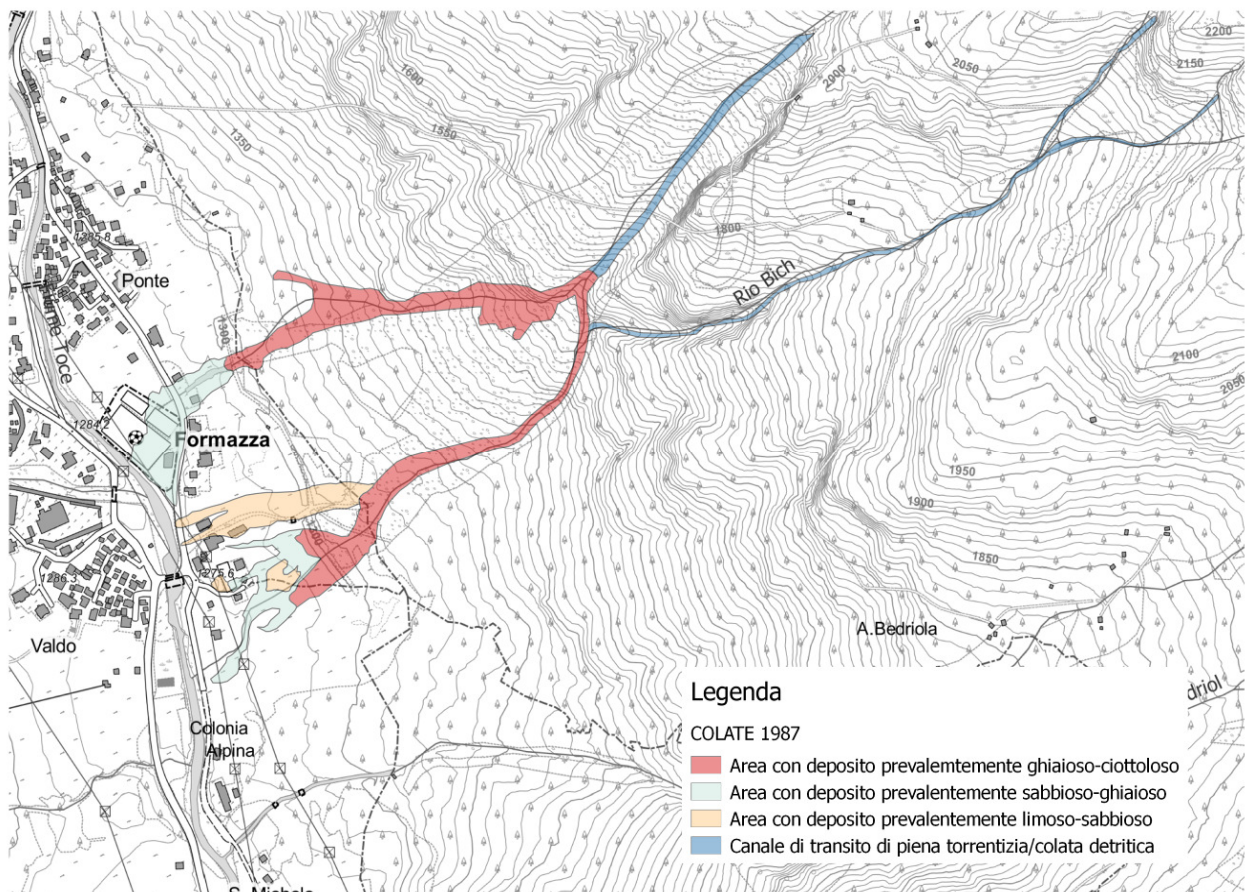
"Nel corso dell'evento alluvionale del 1987 si attivarono i canali del rio Rich e del rio Enni che alimentano la conoide di Ponte. A seguito di tale evento vennero realizzate sei briglie. Alcune abitazioni sono state costruite lungo i canali e in caso di trasporto torrentizio in massa potrebbero ESSERE INVESTITE" (Figura 26).

Figura 26. Fenomeni di dissesto dedotti dall'analisi delle fotografie aeree "Alluvione Ossola Valli Antigorio e Formazza 23-25/08/1987". La riattivazione dei due rii durante l'evento alluvionale del 1987, ha dato origine a colate detritiche che hanno interessato, anche se in modo lieve, le abitazioni poste sul fondovalle. La granulometria del materiale trasportato, differisce di molto rispetto a quello del 2019 poiché derivante dal materiale alluvionale depositato all'interno dei rii nella parte alta dei bacini.

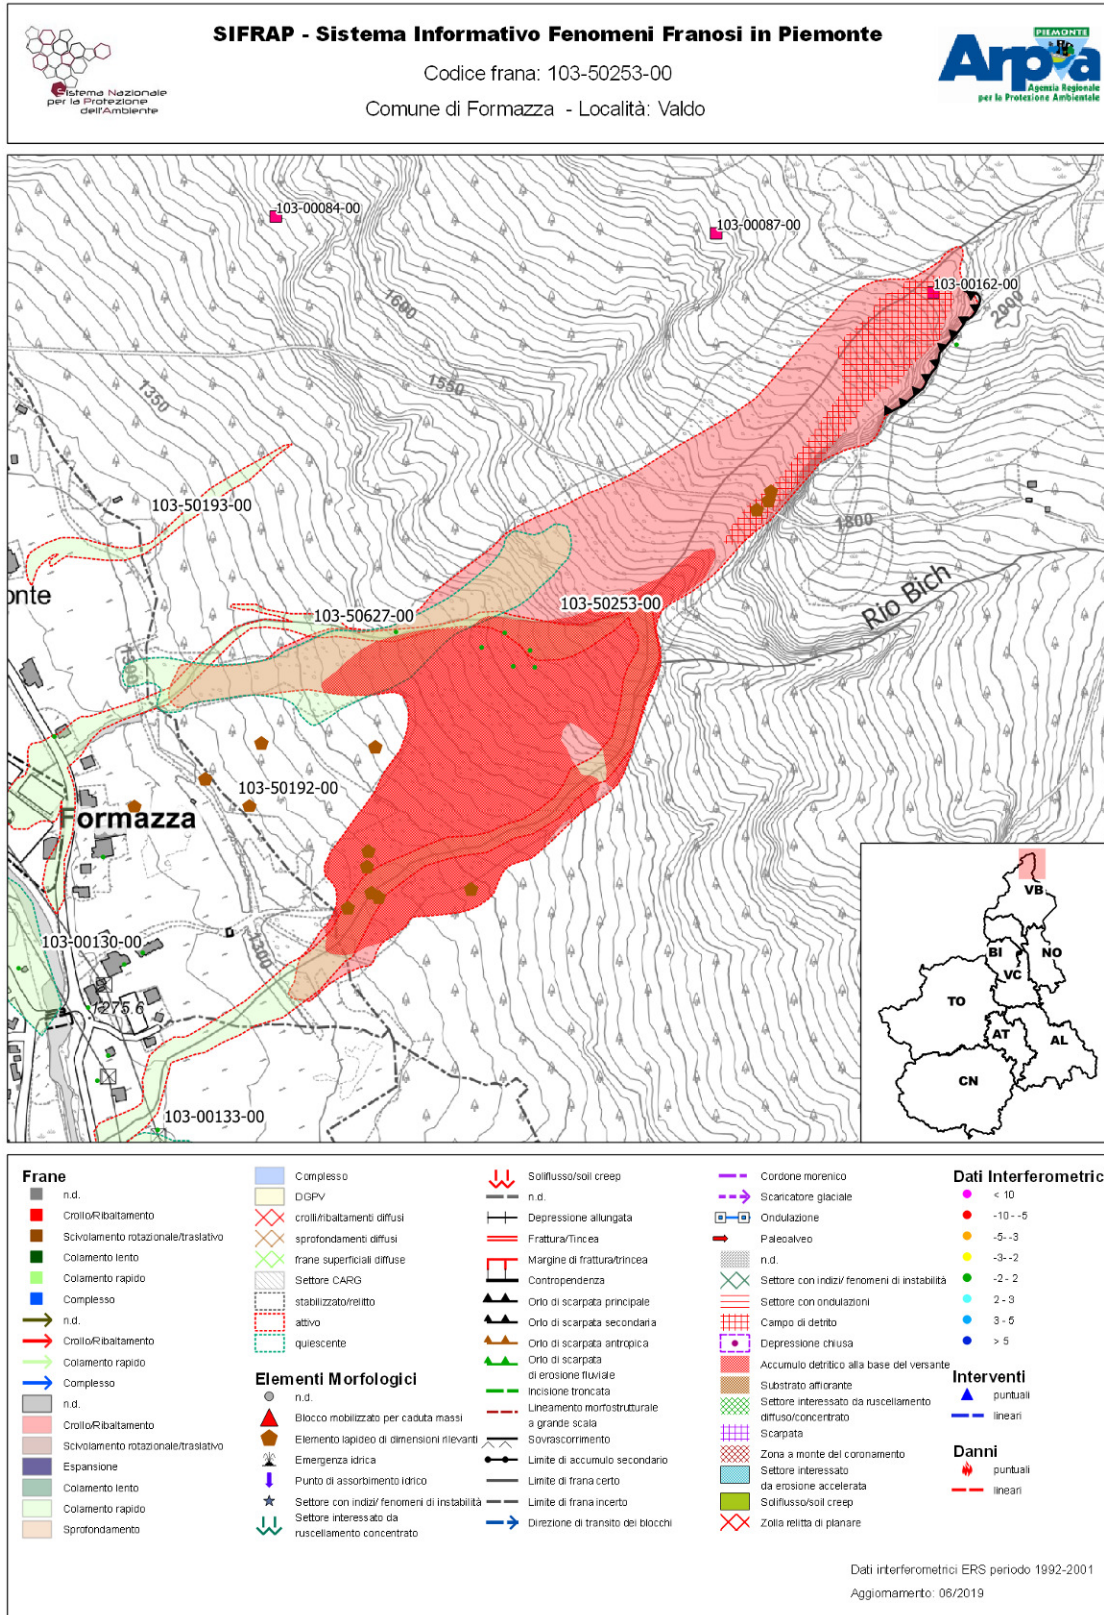
Nella mattinata di domenica 19 aprile 2009, alle ore 11 circa, si è verificato un crollo in massa di un'ingente porzione di parete rocciosa sovrastante, sulla sinistra idrografica, il ramo settentrionale del rio Rich, tributario del torrente Toce, all'altezza della frazione Valdo del Comune di Formazza. Un successivo distacco di materiale si è avuto dalla stessa parete 12 ore dopo il primo evento (alle ore 23 circa). Complessivamente sono stati stimati circa mezzo milione di metri cubi di ammasso roccioso mobilizzato (Figura 27).

La quota massima del coronamento di distacco è individuabile a circa 1950 m s.l.m., in corrispondenza di una parete di faglia subverticale diretta NE-SO, immergente verso Nord Ovest. Immediatamente dopo i crolli, i volumi lapidei si sono incanalati e propagati per rotolamento nell'alveo inciso del rio Rich, sino alla soglia rocciosa in corrispondenza dell'apice del conoide di deiezione, a quota ca. 1570 m, dopo quasi 500 metri di percorso a valle del settore di distacco.

Figura 27. Il 19 aprile 2009, alle ore 11 circa, si è verificato un crollo crollo in massa di un'ingente porzione di parete rocciosa. Un successivo distacco di materiale si è avuto dalla stessa parete 12 ore dopo il primo evento (alle ore 23 circa). Perimetrazione del fenomeno riportata nella scheda SIFRAP di Il livello (Fonte:Arpa Piemonte).
