IMPLEMENTAZIONE DELLA DIRETTIVA 2000/60/CE

ANALISI E VALUTAZIONE DEGLI ASPETTI MORF-OLOGICI

ATTIVITA' 2018-2019

**TORRENTE AGOGNA
06SS3D007PI**

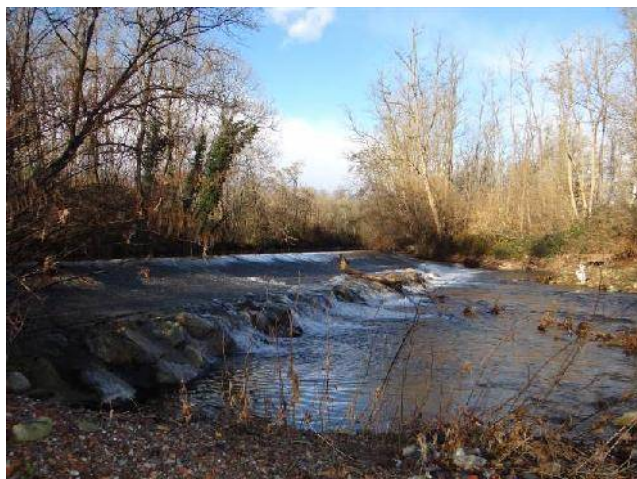
La qualità morfologica del primo tratto è condizionata dalla scarsa dinamica dell'alveo che influenza gli indicatori F2 presenza di piana inondabile, F4 processi di arretramento delle sponde e F7 forme e processi tipici della configurazione morfologica. Il torrente a valle del ponte della S.P. 22 in corrispondenza della traversa di derivazione curva ad est. Poco più a valle condotto verso sinistra da un'opera di difesa il torrente scorre, quasi per la sua interezza limitato da un terrazzo di altezza di circa 5 metri. Il rilevato della S.P. 22 lo costringe ad un percorso quasi rettilineo inciso nei depositi alluvionali. L'opera di derivazione presente lungo il tratto incide sulle portate solide ostacolandone il deflusso (A4 in classe B). A monte la presenza di altre traverse

condiziona A2 che risulta in classe B.

Traversa di derivazione in loc. M.o Torretta.

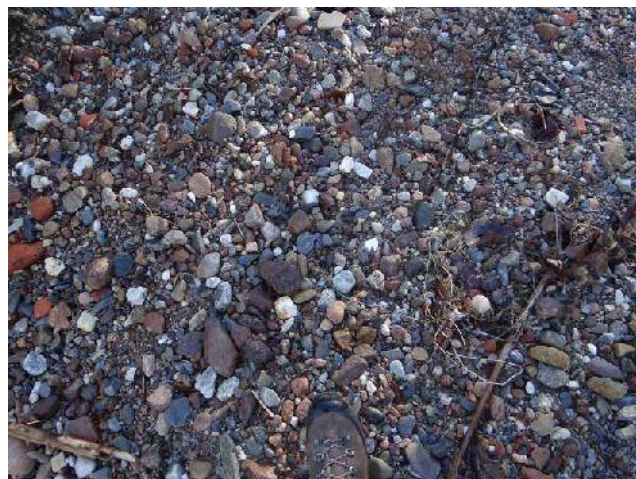
Ciottoli costituenti una barra laterale dell'alveo.

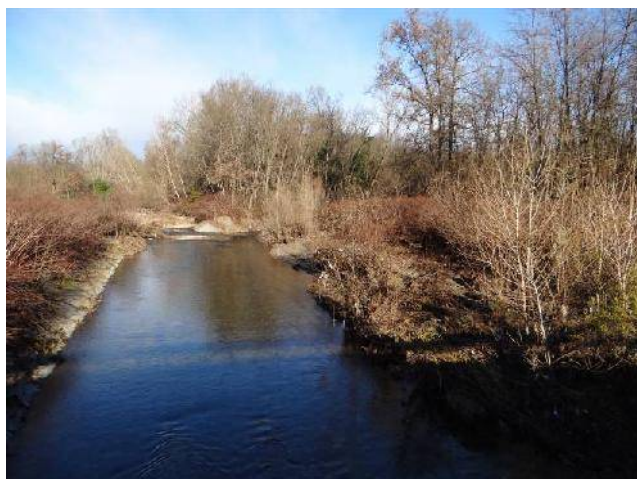
Alveo a monte del ponte della S.P. 22.

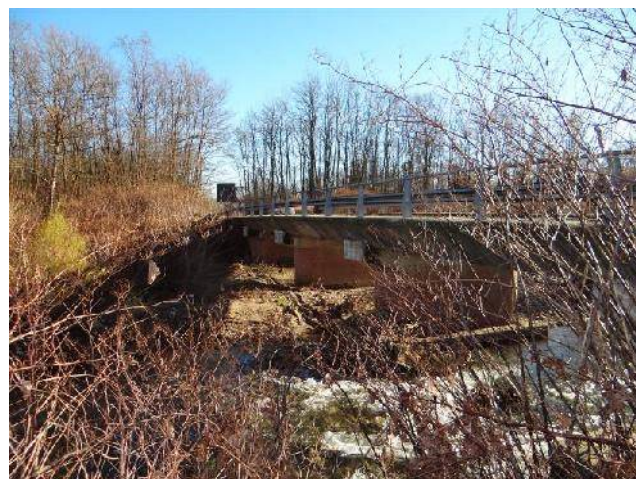
Il ponte della S.P.22.

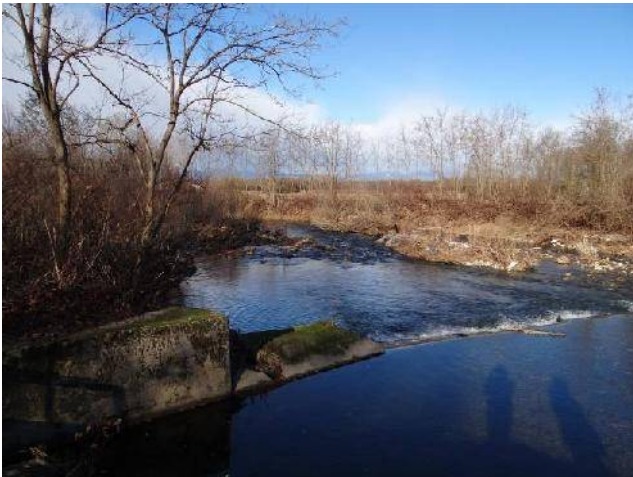
Il secondo tratto presenta un andamento con sinuosità maggiore. Sono presenti argini a contatto per il 32% della lunghezza delle sponde che impediscono l'arretramento delle stesse e tre traverse di derivazione che influenza gli indicatori A2 e A4. Nel complesso la classe di qualità è comunque buona.

Traverse di derivazione a monte di C.na Monferrona.

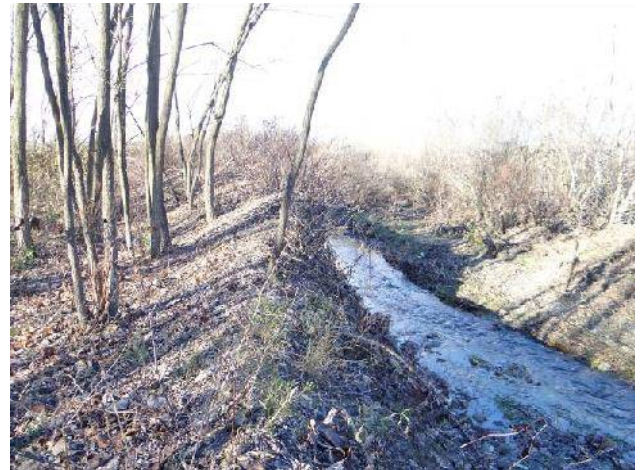
Arginatura in sponda sinistra appena a valle della traversa.

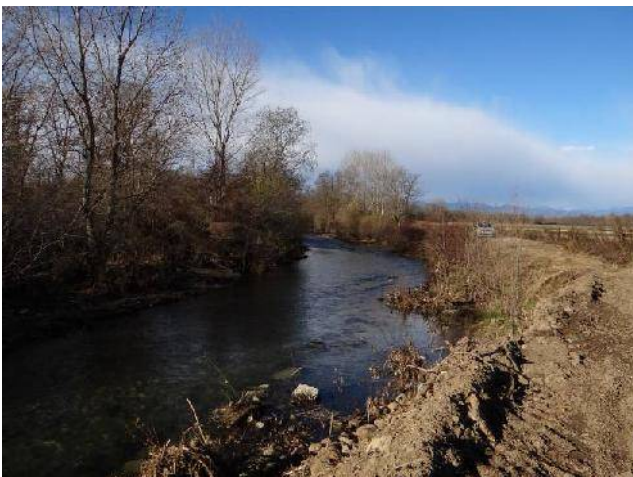
Argine in località C.na Rinalda.

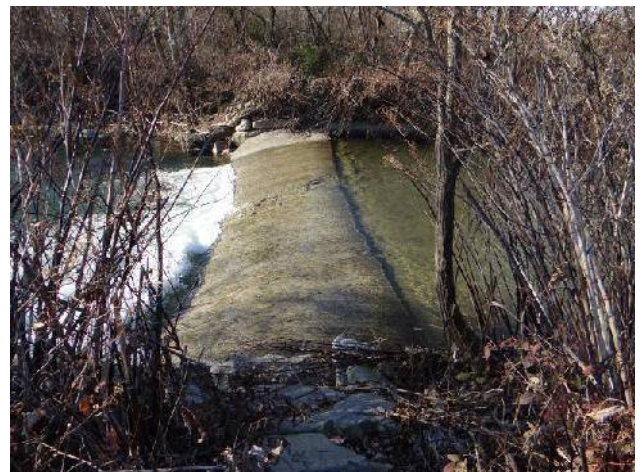
Traverse di derivazione presso C.na Rinalda.

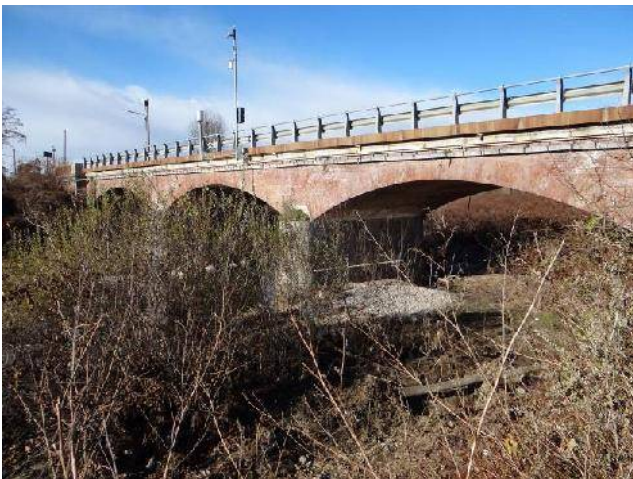
Ponte della SP 17.

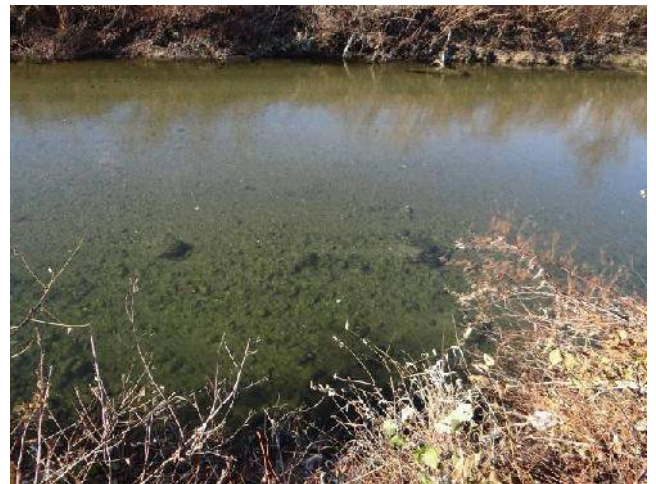
Particolare che mostra il fondo alveo.

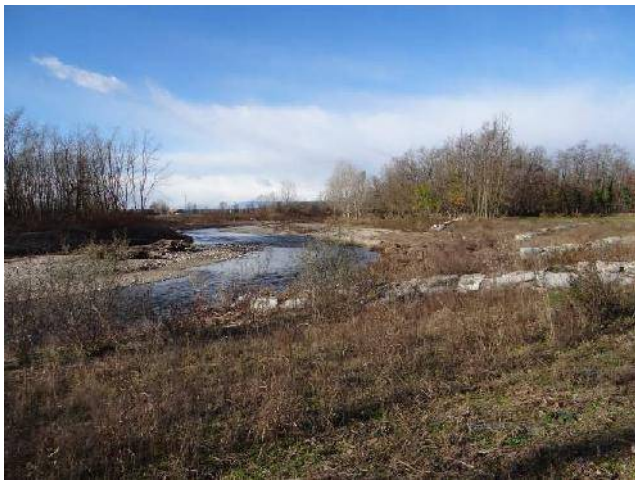
Il corso d'acqua nel tratto ha subito in epoca storica interventi di contenimento dell'espansione laterale attraverso la messa in posto di pennelli prevalentemente in sponda sinistra da Momo a C.na Savonera di sotto. Nella porzione a valle i pennelli si presentano su entrambe le sponde. Sia nelle cartografie del 1800 che nelle foto aeree del 1954 l'alveo appare a scarsa sinuosità con tratti rettilinei: attualmente la sinuosità si è accentuata passando da 1.07 nel '54 a 1.18. Il fiume sembra aver acquistato dinamicità, F4 in classe A.

Serie di pennelli C.na Mirasole.

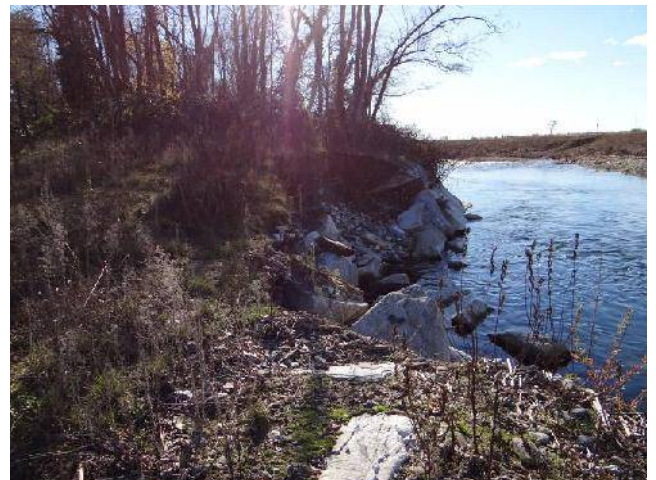
Erosione di difese spondali nella stessa località.

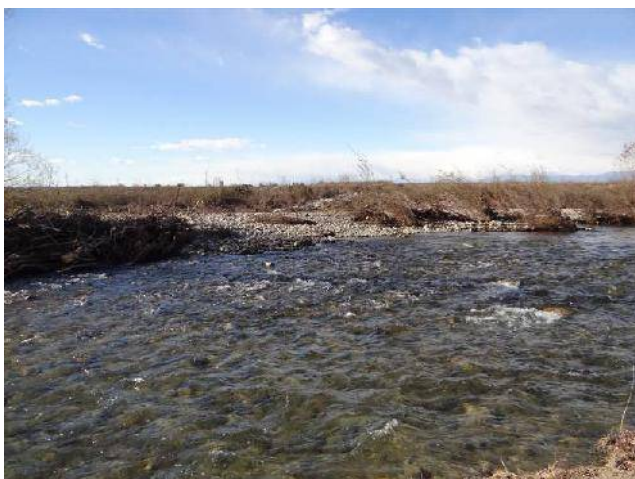
Erosione in sponda destra.

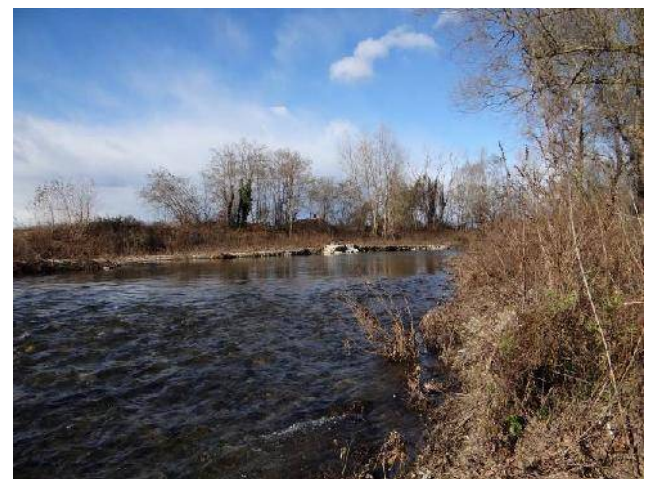
Pennello eroso presso Sologno.

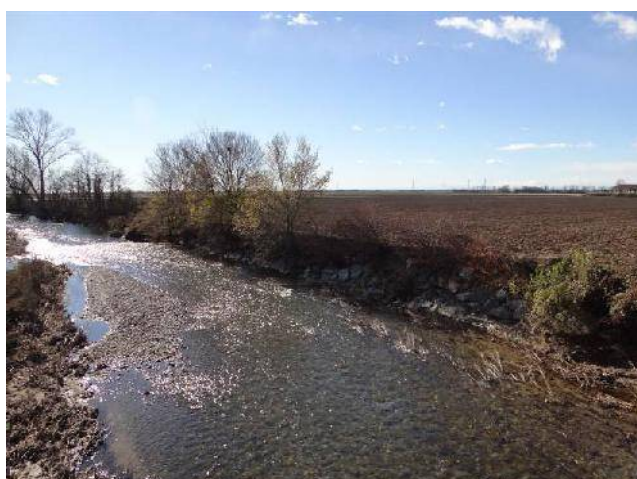
L'alveo del quinto tratto risulta per quasi la sua interezza interessato da difese spondali e argini a contatto. Anche qui come per i precedenti sono penalizzati gli indicatori F7 e F9. La larghezza dell'alveo dal 1954 si è ridotta del 39% con una variazione della tipologia da sinuoso a barre alternate a sinuoso.

Difese spondali in destra nei pressi di Morghengo.

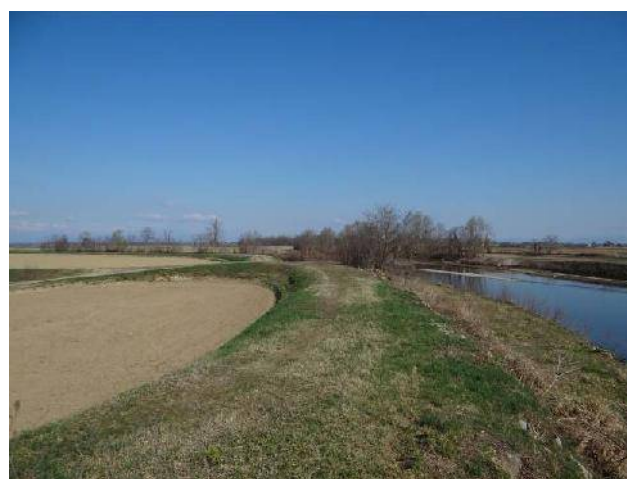
Argine in sponda destra all'entrata del canale Mora.

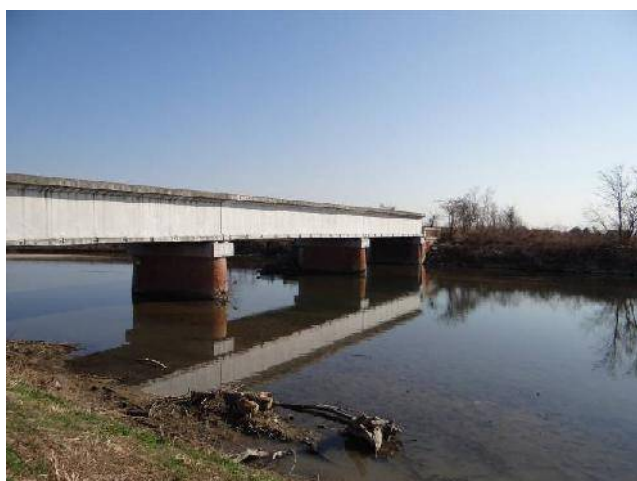
Ponte ferroviario ex linea Varallo-Novara.

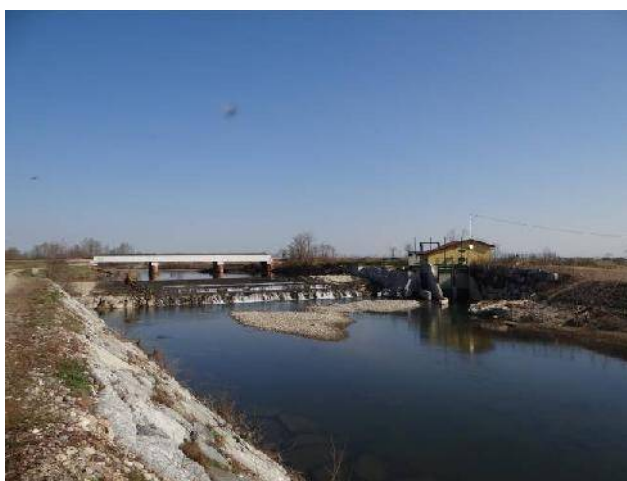
Traversa di derivazione continuazione della Roggia Mora.
