## **IMPLEMENTAZIONE DELLA DIRETTIVA 2000/60/CE**

### **ANALISI E VALUTAZIONE DEGLI ASPETTI MORFOLOGICI**

**TORRENTE BORMIDA DI MILLESIMO  
08SS4N062PI**

*A cura del Dipartimento Rischi Naturali e Ambientali  
Struttura Idrologia e Qualità delle Acque*

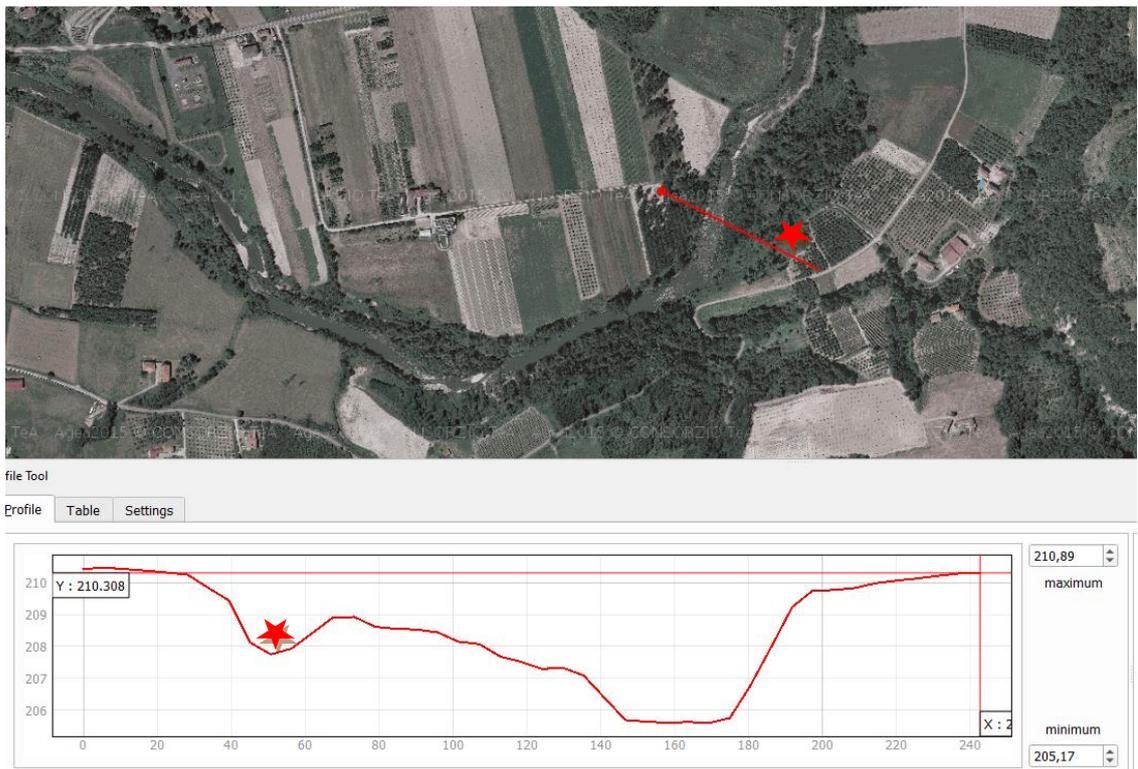
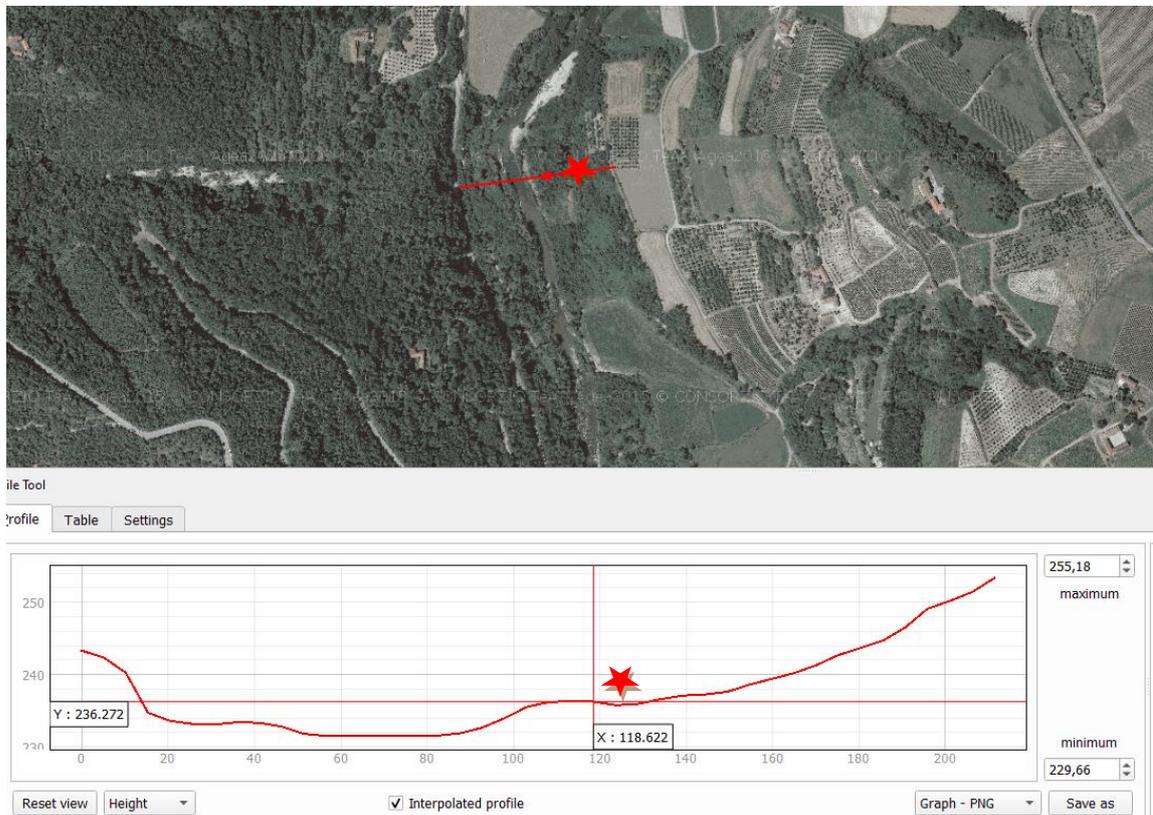
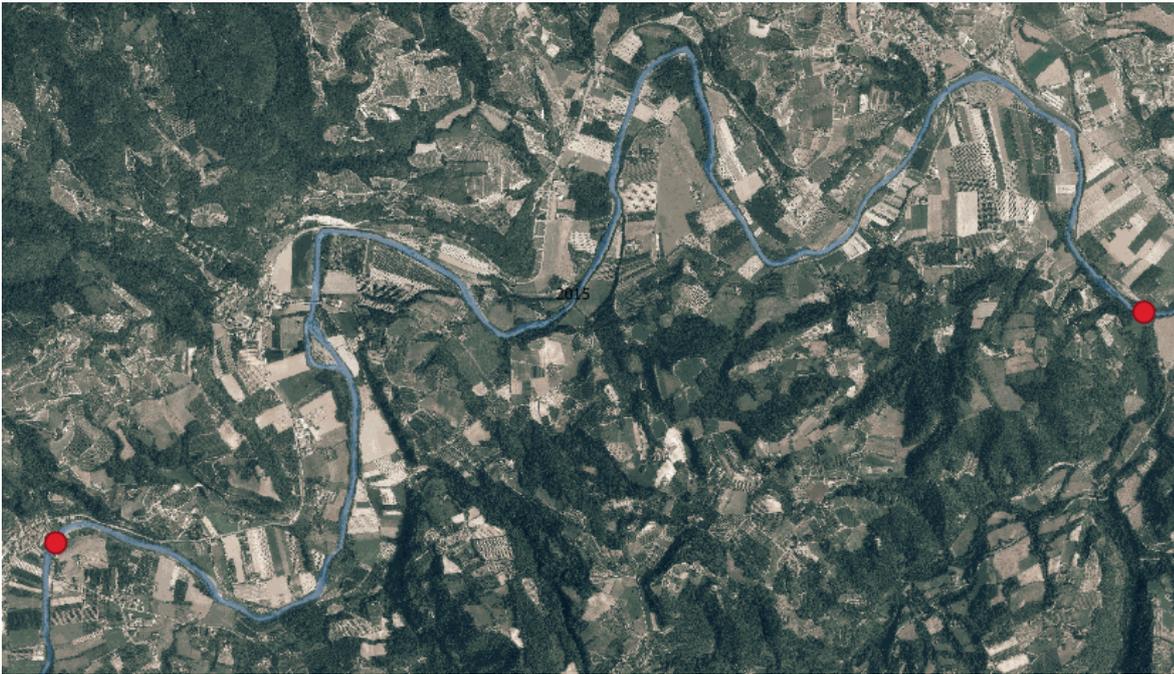
Profili longitudinali del terreno che mettono in evidenza gli approfondimenti del fondo alveo del Bormida confrontando la quota del fondo alveo attuale con quella degli anni '80 (posizione alveo anni '80=

Durante le piene alluvionali passate (1994, 2000, 2016 e 2019) l'alveo ha modificato localmente il percorso con apertura di nuovi canali (come nelle due immagini sottostanti che mostrano come a seguito dell'evento del 1994 si sia aperto un canale secondario che si è riattivato anche nelle ultime due piene) e allargato il suo letto (anche se le modificazioni sono inferiori al 15% e quindi considerate limitate). Dall'analisi dei profili longitudinali del terreno si registra un abbassamento del fondo alveo mediamente di tre metri.

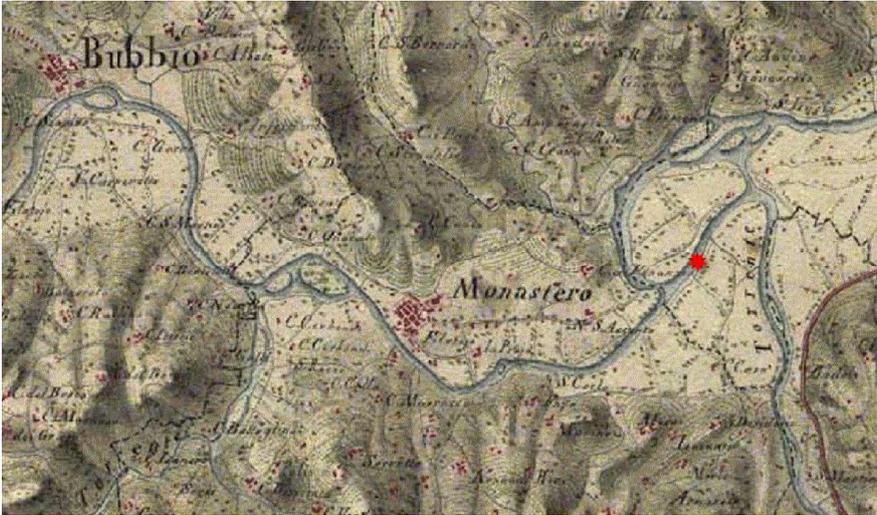
Nell'immagine sottostante è riportato uno stralcio della carta degli Stati Sardi in cui è evidenziato (stella rossa) uno dei due canali attivi che confluiva nel Bormida di Spigno.

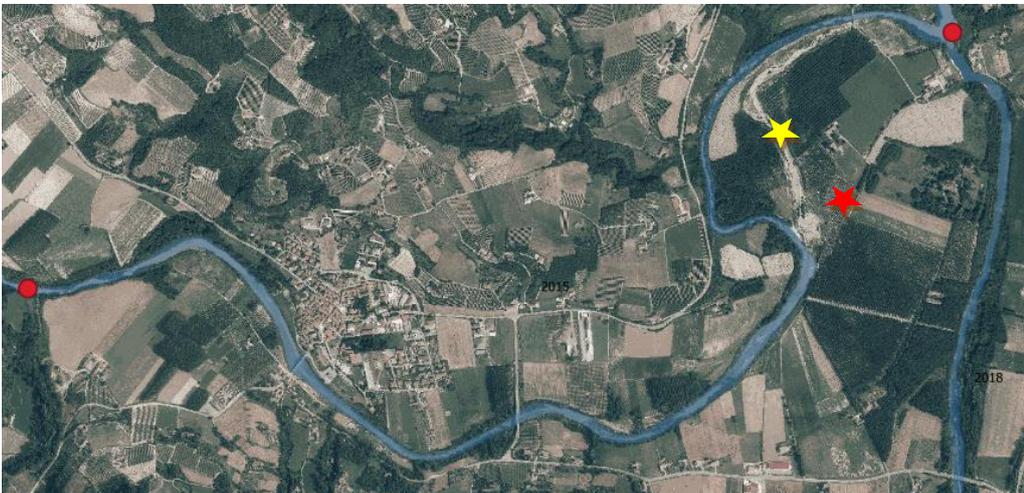
Nell'ortofotimmagine del 2015 è evidenziato sia il canale ormai non più attivo (stella rossa) sia quello che negli ultimi eventi di piena si è riattivato (stella gialla).
