## **IMPLEMENTAZIONE DELLA DIRETTIVA 2000/60/CE**

### **ANALISI E VALUTAZIONE DEGLI ASPETTI MORFOLOGICI**

**ATTIVITA' 2018-2019**

**TORRENTE COLLA  
04SS2N130PI**

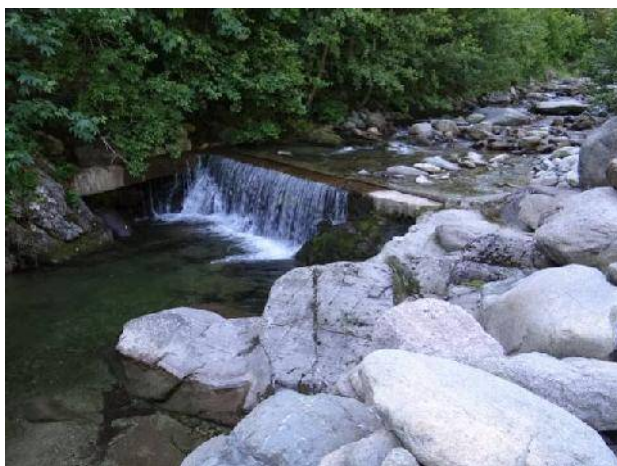
Piccola soglia nella parte alta del tratto.

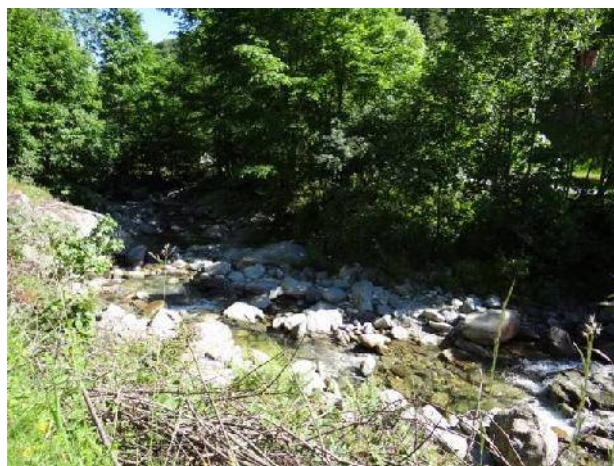
Alveo nei pressi di T.to Dalmas.

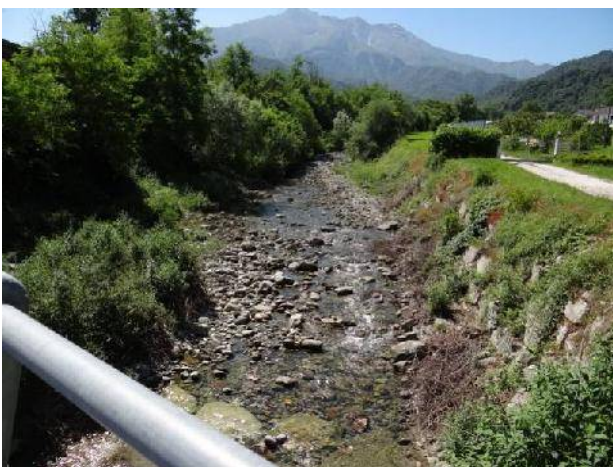
Alveo a valle del ponte della SP244 a Boves.

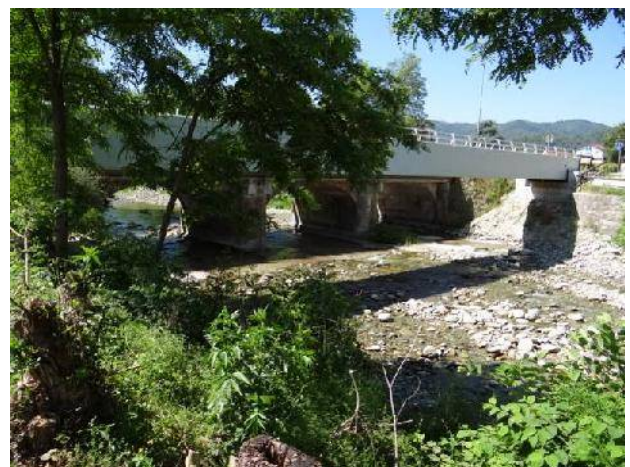
Poiché il tratto attraversa una zona edificata, oltre alle difese di sponda, si contano alcuni ponti interferenti.

Ponte della SP21 a Boves

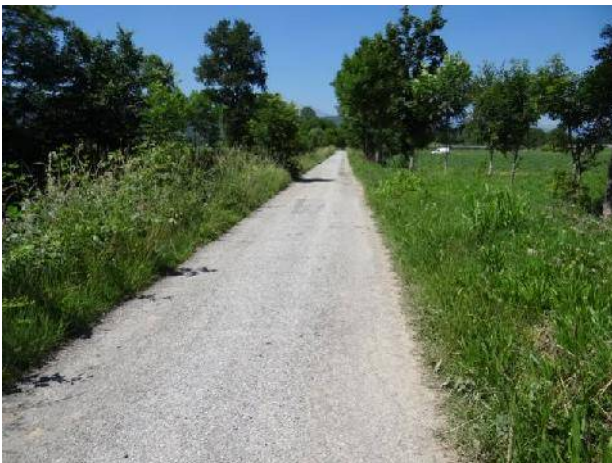
L'alveo in questo breve tratto, a differenza del precedente, appare poco o per nulla inciso, tanto che i terreni circostanti sono protetti da argini.

Argine destro del Colla in Loc. T.to Magnatonina

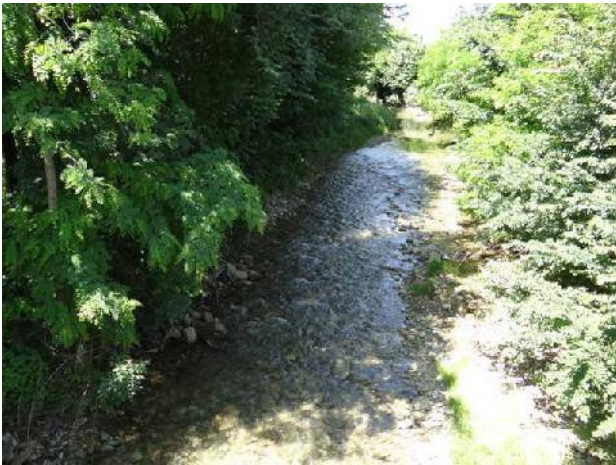
La funzionalità di conseguenza risulta penalizzata dalla perdita di forme e processi morfologici e dalla omogeneità della sezione. In più punti il fondo presenta uno strato superficiale di sedimenti di dimensioni maggiori a quelle del substrato, caratteristica del fenomeno del corazzamento, che indica uno stato di alterazione locale dovuta a un eccesso di capacità di trasporto rispetto all'alimentazione solida nel tratto. Non si è osservata la presenza in alveo di materiale legnoso di grandi dimensioni, che si suppone venga rimosso periodicamente.

Alveo visto dal ponte della SP5 per S. Lorenzo, con corazzamento del fondo.

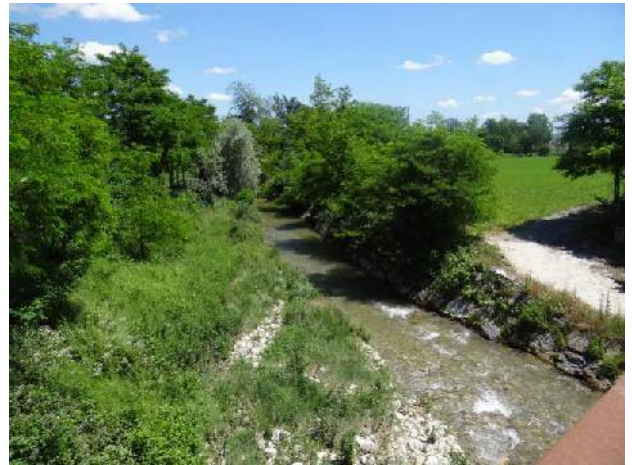
Alveo visto dal Ponte della SP564 a Beinette. Difese di sponda in corrispondenza del ponte.

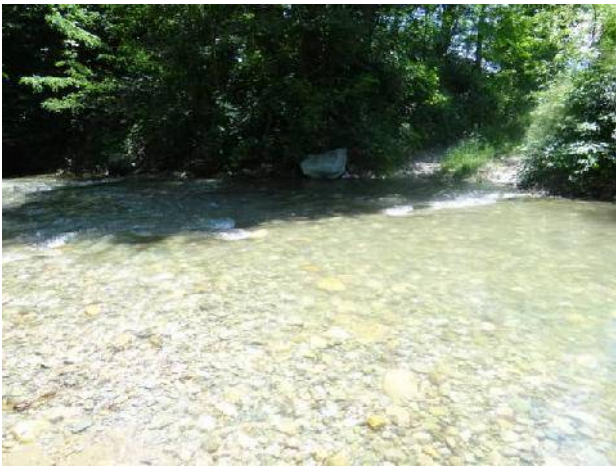
Fondo corazzato a Beinette

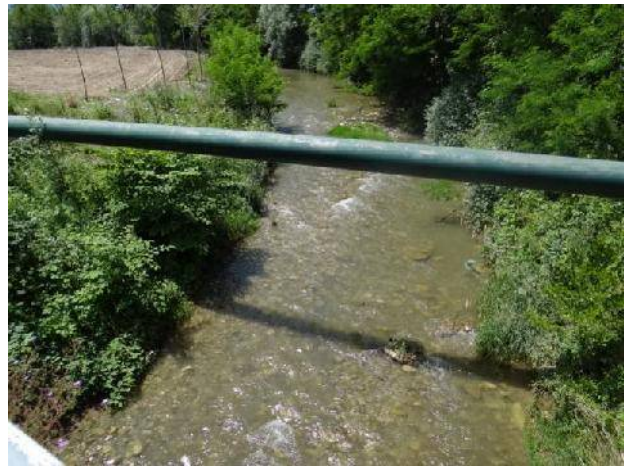
Alveo visto dall'attraversamento della SP42 a valle dell'abitato di Beinette.

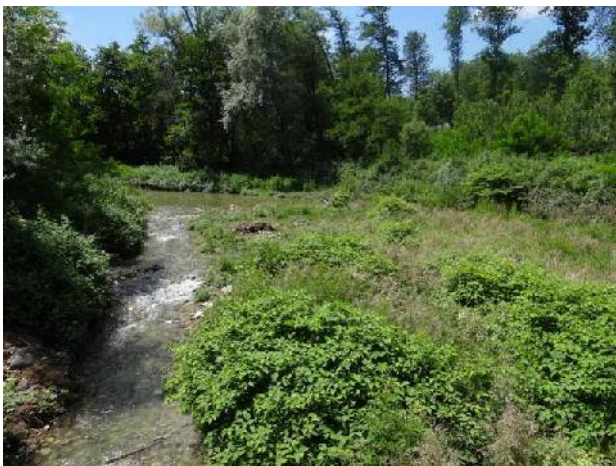
Alveo nei pressi di C.na Galli, con abbondante vegetazione perifluviale.

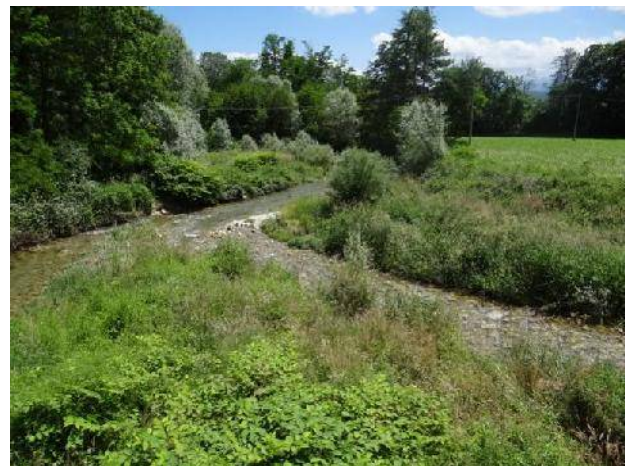
Alveo visto dal Ponte di Via Rovere, poco a monte della confluenza in Brobbio.
