IMPLEMENTAZIONE DELLA DIRETTIVA 2000/60/CE

ANALISI E VALUTAZIONE DEGLI ASPETTI MORFOLOGICI

ATTIVITA' 2017-2018

**TORRENTE GRANA-MELLEA
CI 06SS3F247PI**

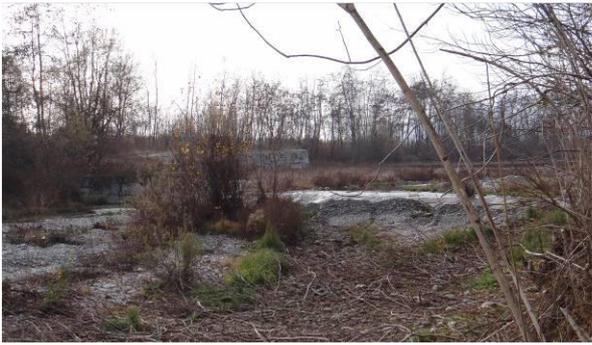
Sono presenti pochi elementi di artificialità. Le due traverse a scopo irriguo non determinano alterazioni rilevabili nella portata liquida, ma hanno nel tempo esercitato un'azione di parziale intercettazione del sedimento.

Traversa di derivazione nei pressi di Ciabotas.

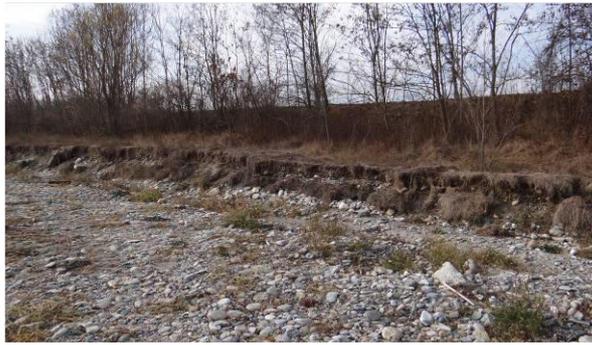
Erosione in sponda sinistra nei pressi di T.to Frassinetto.

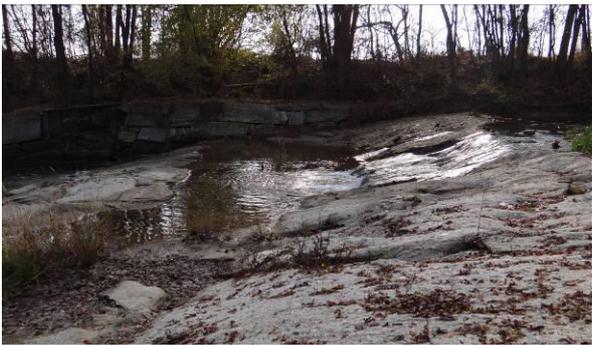
Traversa di derivazione a nord di Passatore

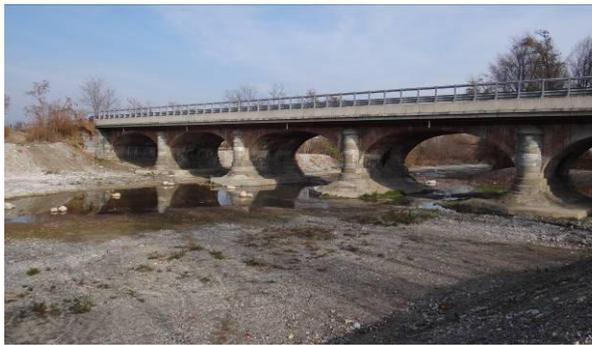
Sono quasi del tutto assenti opere di difesa se non in corrispondenza delle spalle dei due ponti che insistono sul tratto. In corrispondenza del secondo, quello della Strada Regionale dei Laghi di Avigliana, sono stati eseguiti dei lavori di rimodellamento dell'alveo, con ricostruzione delle sponde a monte del ponte e sistemazione del fondo (osservazione alla data del sopralluogo di novembre 2017), che non modificano il valore degli indicatori in quanto di natura locale.

Ponte della Strada Regionale dei Laghi di Avigliana.
Visibili i lavori di rimodellamento di sponde e fondo alveo

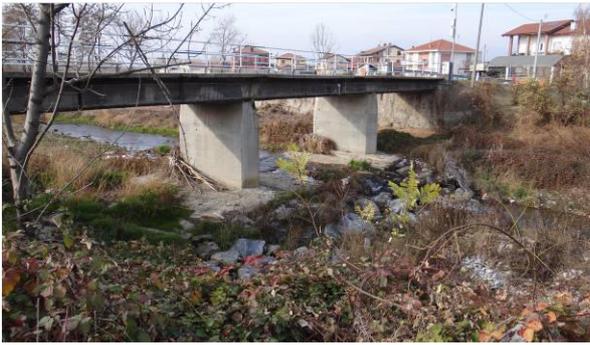
Ponte di via delle Monache a San Benigno.

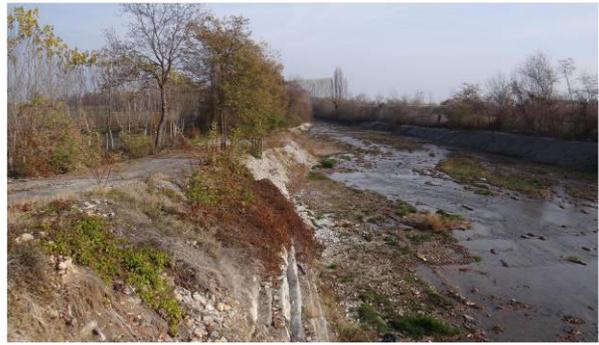
Per il resto gli unici elementi di artificialità sono rappresentati dai due ponti di San Benigno, e dalle opere di consolidamento del fondo in corrispondenza delle stesse. In occasione del sopralluogo nel novembre 2017 le sponde e il fondo in corrispondenza del ponte della SP25 apparivano rimodellate artificialmente.

Difese spondali e sponda ricostruita in corrispondenza del ponte della SP25 a San Benigno.

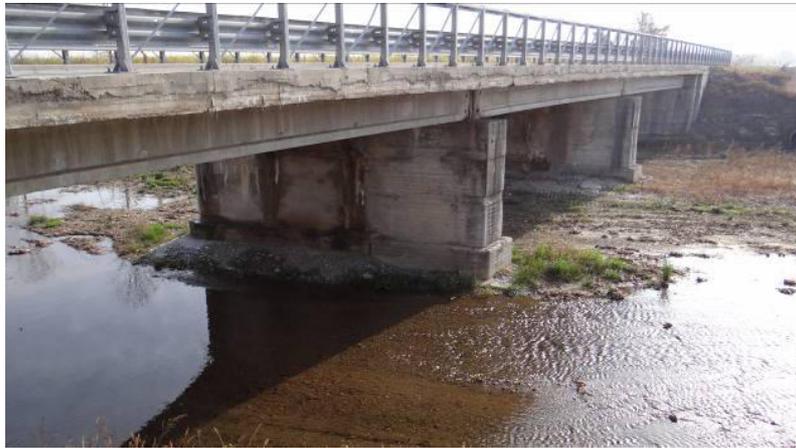
Ponte della SP25 a San Benigno

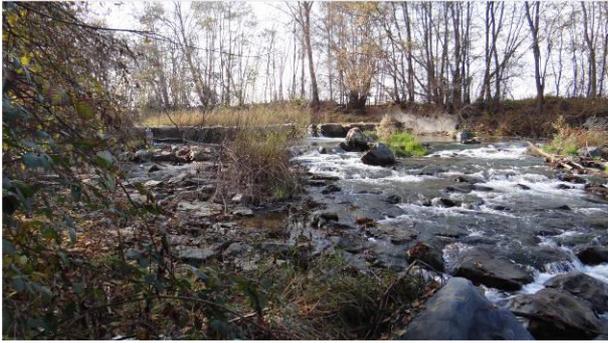
Traversa di derivazione a monte di Centallo.

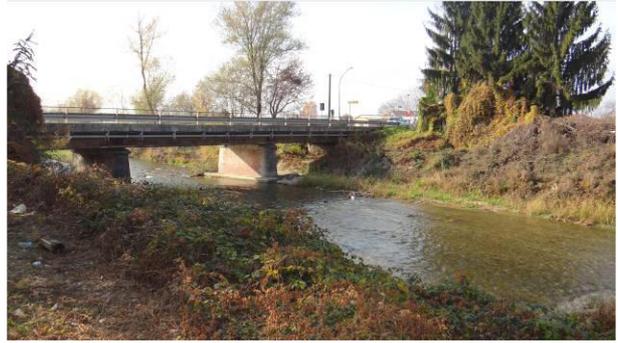
Ponte SP169 a Centallo

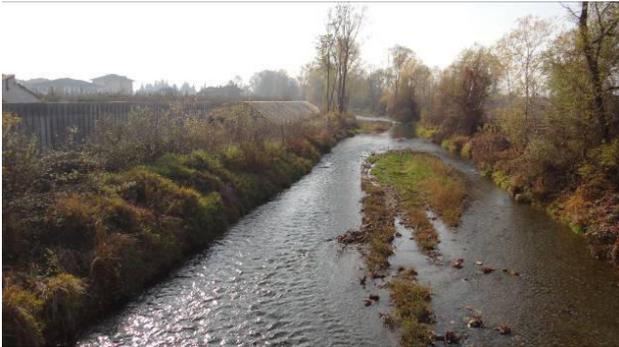
Argine in sponda destra a Centallo.
Vista verso monte dal ponte della SP169

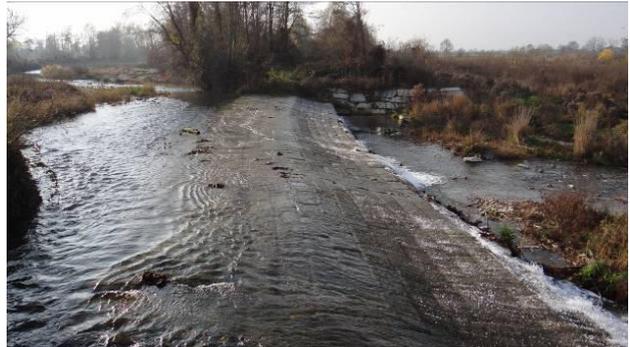
Traversa presso C. dei Frati, Loc. Mellea

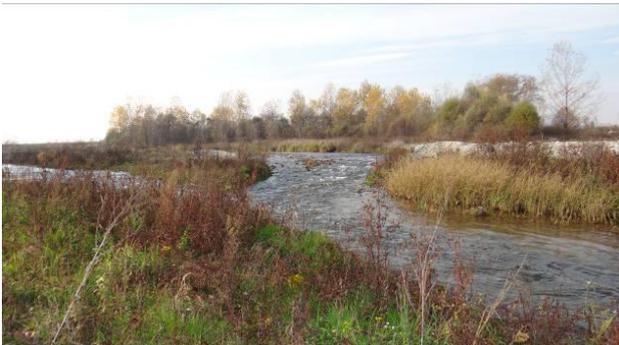
Alveo localmente più ampio e piana inondabile presso C. Pedugio, Loc. Mellea. Le sponde in questo breve porzione del tratto sono state sottoposte a risagomatura e alla realizzazione di opere di protezione.

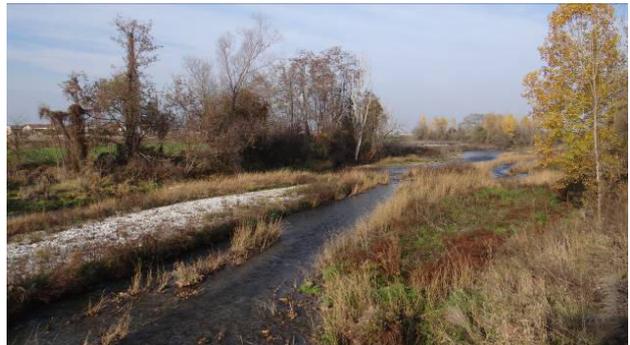
Alveo a valle di Loc. Mellea
