IMPLEMENTAZIONE DELLA DIRETTIVA 2000/60/CE

ANALISI E VALUTAZIONE DEGLI ASPETTI MORFOLOGICI

ATTIVITA' 2016-2017

**TORRENTE MALESINA
CI 06SS2T779PI**

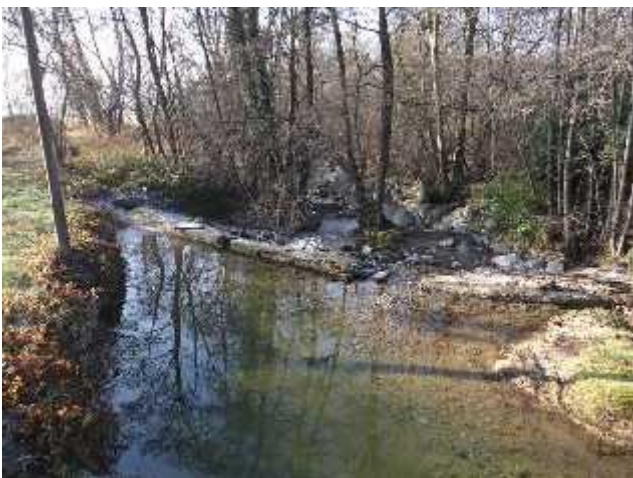
Nel tratto che va da Mulino Cantarano all'abitato di Preparetto la funzionalità risulta buona: fatta eccezione per una traversa posta all'estremità a monte che ostacola ma non impedisce la continuità longitudinale, sono diffusi processi di erosione di fondo e laterale e la vegetazione perifluviale è presente in una fascia continua e sufficientemente ampia. I pochi elementi di artificialità non intaccano il valore dell'indice IQM, che raggiunge la classe "ELEVATA".

Traversa danneggiata a monte del tratto

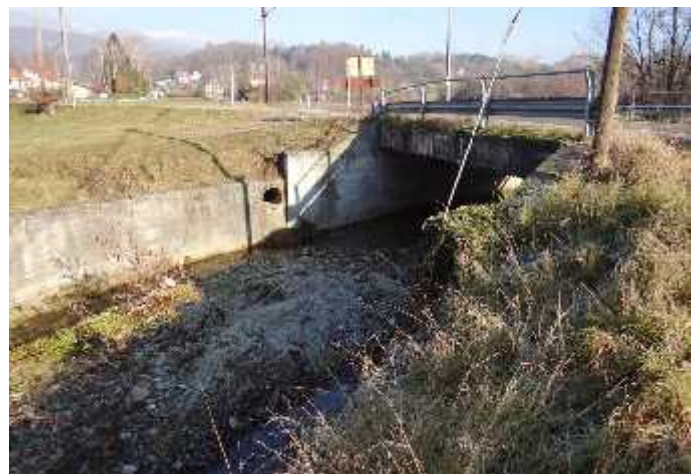
Attraversamento della SP 60 in corrispondenza di un'ansa protetta da muri a difesa delle sponde

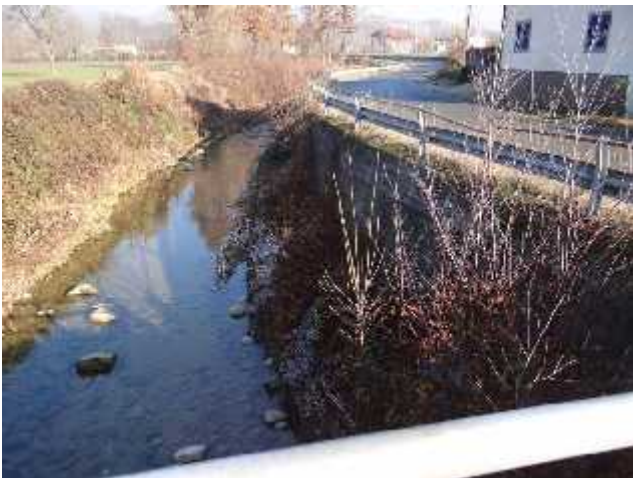
Le opere idrauliche costituite da muri in calcestruzzo a difesa dell'abitato di Preparetto e a monte dell'abitato di Castellamonte fissano il tracciato del corso d'acqua, ma non incidono pesantemente sull'artificialità. Pertanto nel complesso al tratto viene attribuito un indice IQM di classe "BUONA".

Muro di calcestruzzo a Preparetto

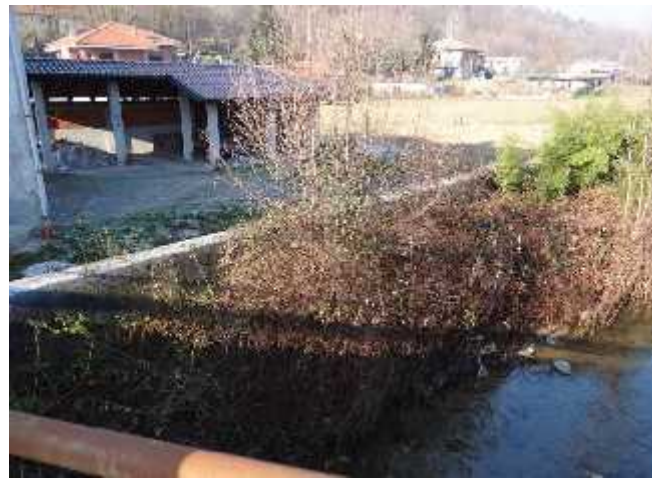
Muro arginale al ponte con Via Ivrea

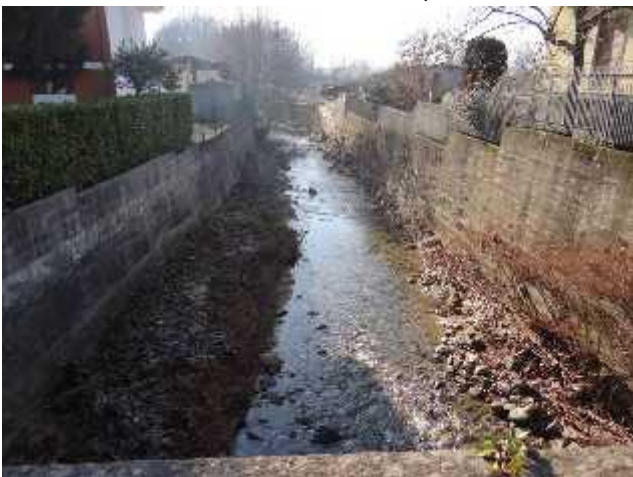
Difese in calcestruzzo al ponte della Strada per Bairo

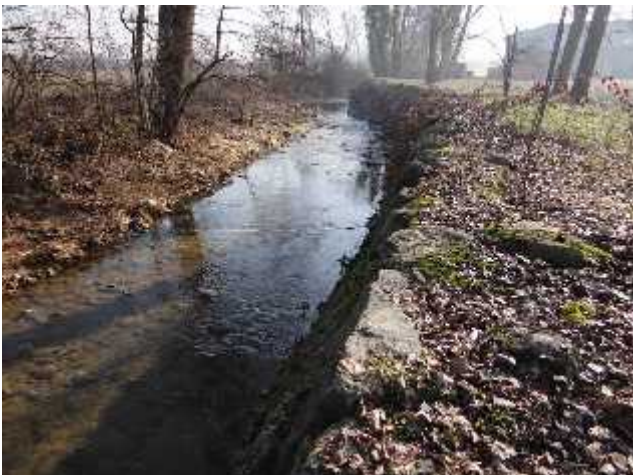
Difesa di sponda presso Miglia

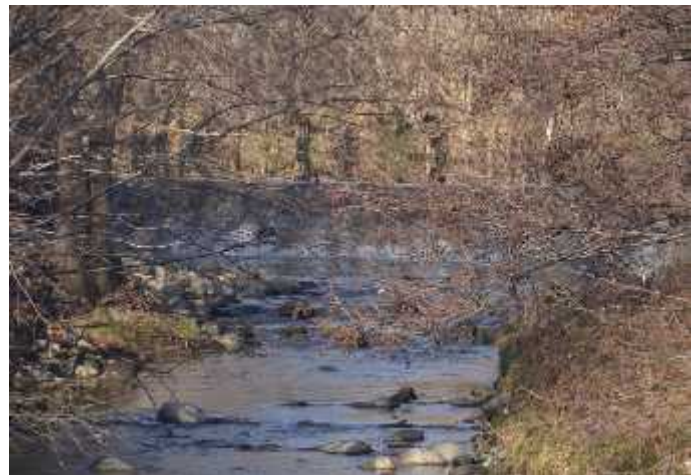
La presenza di una serie di numerose traverse per derivazioni agricole, per quanto non di grandi dimensioni, è in grado di alterare nel complesso la continuità longitudinale del trasporto solido nel tratto, mentre le portate prelevate non sembrano incidere sulle portate formative teoriche alla chiusura del tratto..

Traversa per derivazione agricola presso Miglia

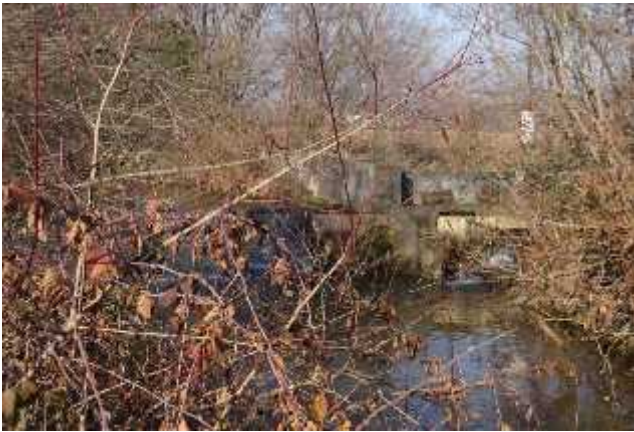
In particolare esso appare bloccato in modo artificiale nei punti in cui interseca trasversalmente i Canali di Demaniale di Caluso e di Agliè che lo sottopassano.

Il Canale Demaniale di Caluso sottopassa il torrente

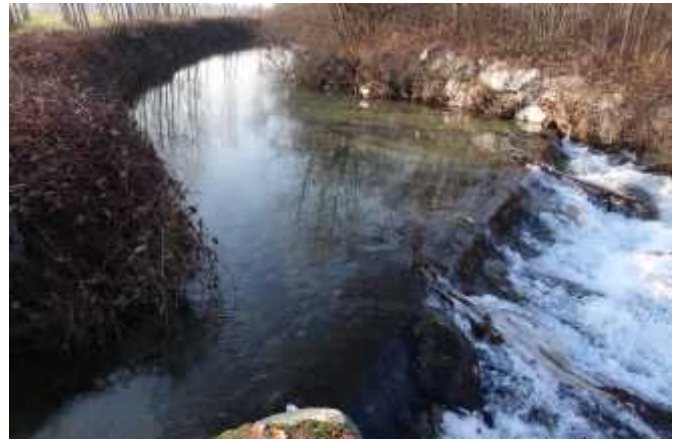
Traversa all'estremità a valle del tratto

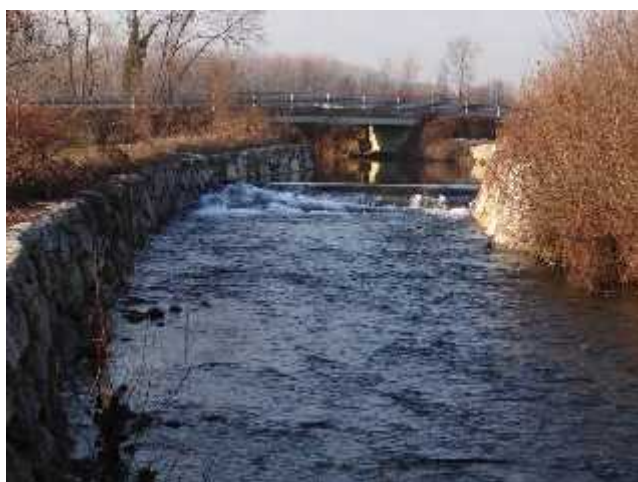
Difesa di sponda e traversa di derivazione presso Ozegna

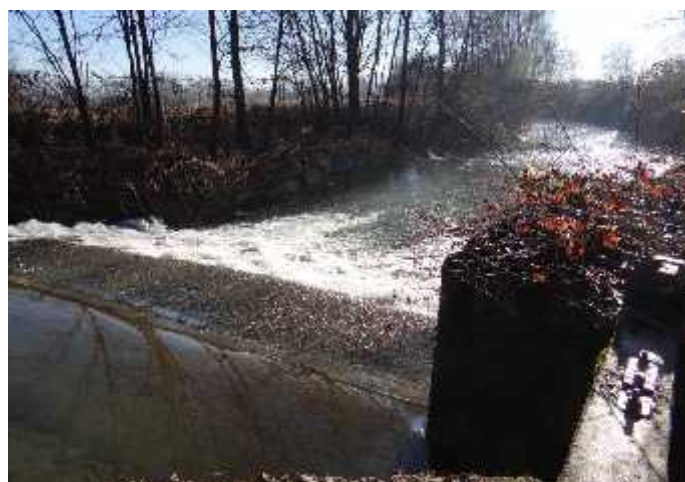
San Giorgio - Traversa per derivazione presso C.na Fogliola

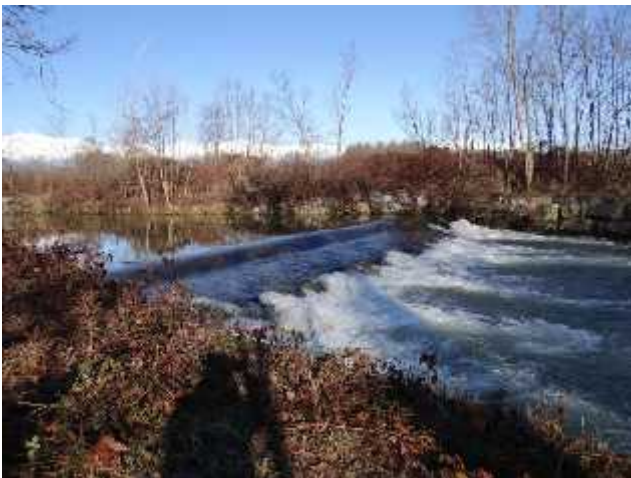
San Giusto: traversa in loc. Ruale

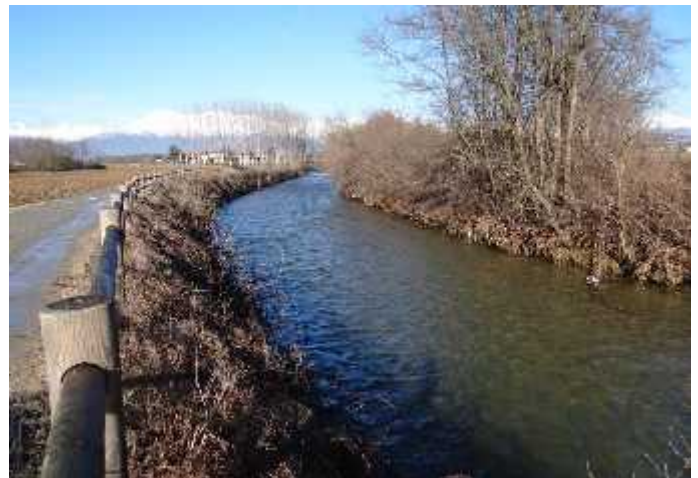
San Giusto, difese presso C.na Miglio

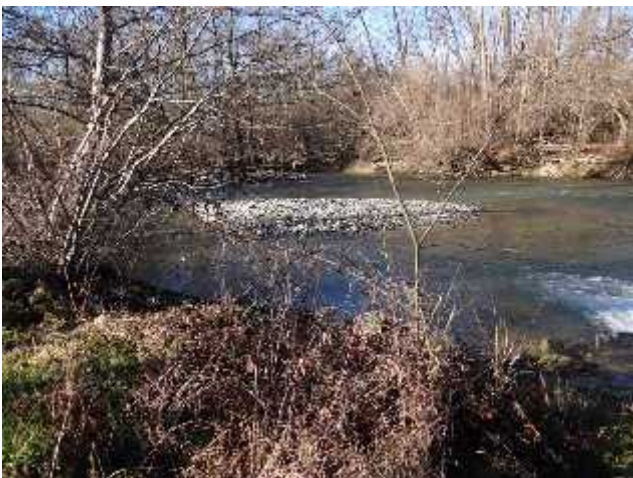
Difesa di sponda presso Miglia

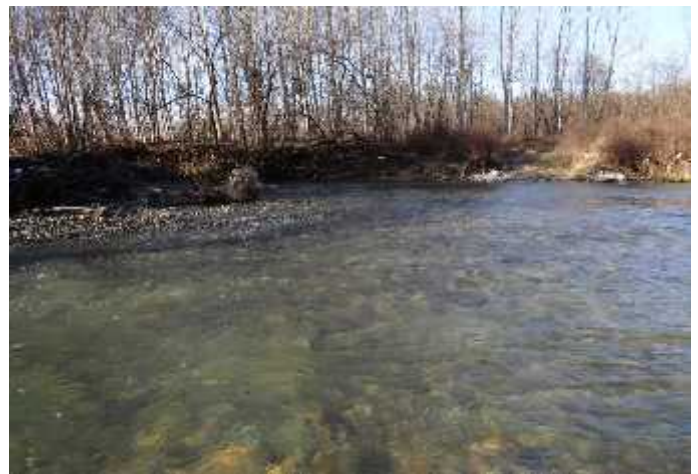
Traversa per derivazione agricola presso Miglia

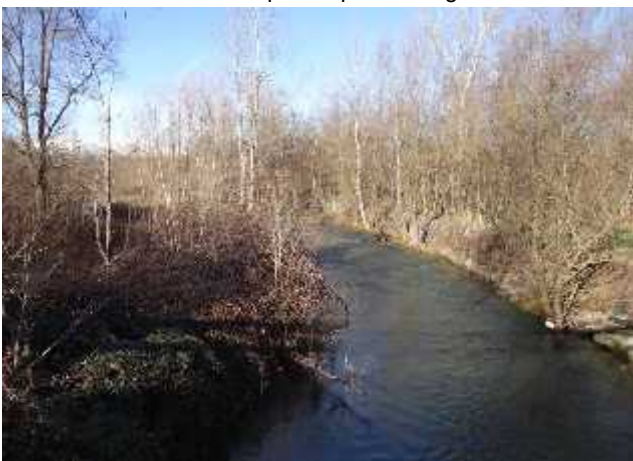
Dettaglio dell'alveo a buona naturalità
