IMPLEMENTAZIONE DELLA DIRETTIVA 2000/60/CE

ANALISI E VALUTAZIONE DEGLI ASPETTI MORFOLOGICI

Torrente Malone CI 01SS2N294PI

A cura del Dipartimento Geologia e Dissesto

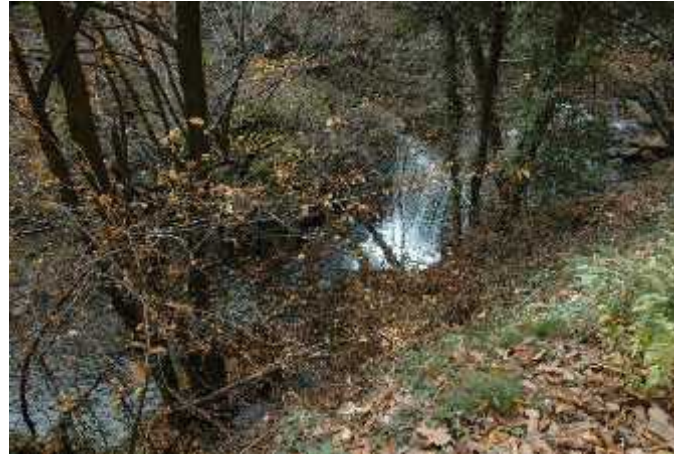
Per quanto riguarda l'artificialità, sono presenti, sia a monte che nel tratto, opere di presa perlopiù a carattere irriguo, le cui portate di derivazione non alterano le portate del corso d'acqua. Tuttavia almeno un'opera condiziona la continuità

longitudinale dei sedimenti incidendo sugli indicatori F1 e A4 (entrambi in classe B).
Le variazioni di configurazione morfologica non sono state esaminate poiché il tratto ha una larghezza inferiore ai 30 metri.

Opera di presa a San Rocco.

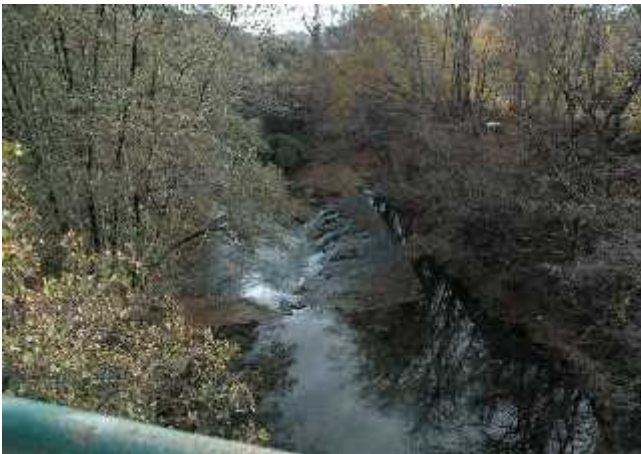
Traversa di derivazione a San Rocco.

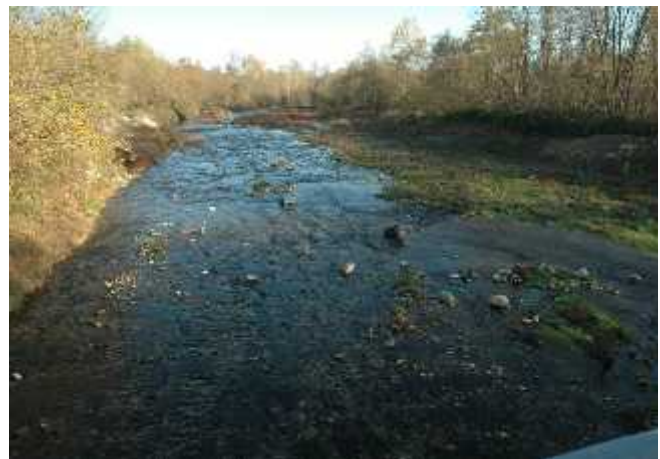
Dal ponte di località Gianotti, difesa in sponda sinistra

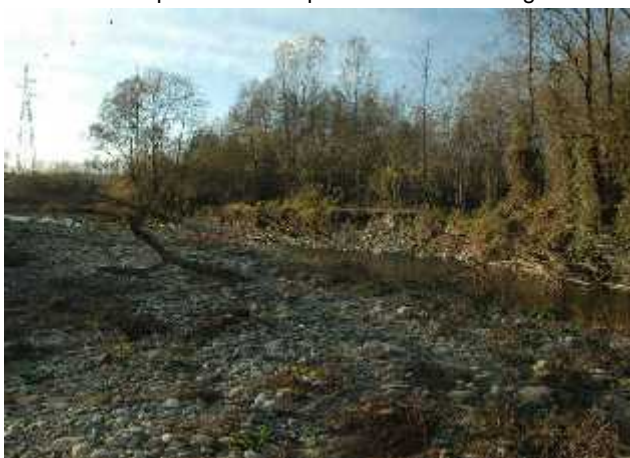
Immediatamente a monte della confluenza del T. Viana, sponda sinistra in erosione
