IMPLEMENTAZIONE DELLA DIRETTIVA 2000/60/CE

ANALISI E VALUTAZIONE DEGLI ASPETTI MORFOLOGICI

ATTIVITA' 2022

TORRENTE MARCHIAZZA
06SS1T296PI

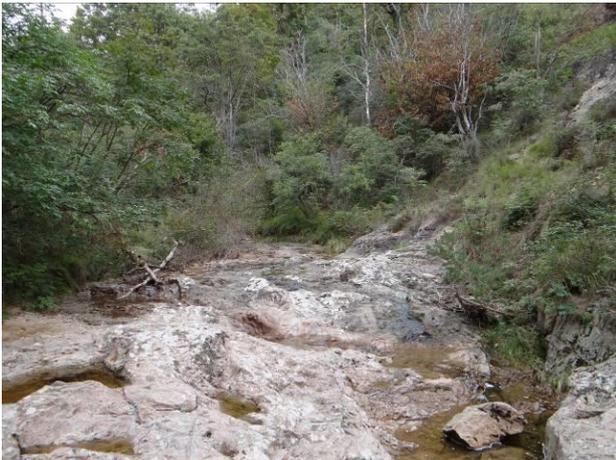
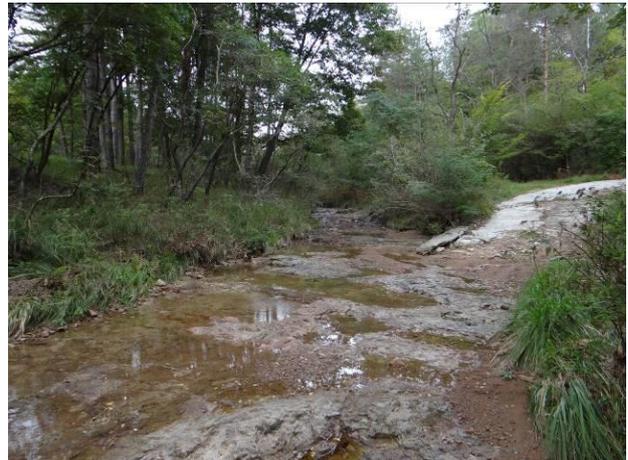
Il primo e il secondo tratto del torrente Marchiazza hanno il fondo alveo in roccia, si presentano molto naturali in quanto gli interventi antropici sono quasi del tutto assenti se non per la presenza di un guado per l'accesso all'area di cava, posta sul versante in sinistra idrografica, e di una soglia nella parte terminale del secondo tratto. Il bacino presenta una uniformità litologica e la vegetazione è abbondante e connessa al corso d'acqua. Pertanto, l'IQM per entrambi i tratti ricadono nella classe ELEVATO.

Figura 1 Fondo alveo in roccia e guado per accesso area di cava.

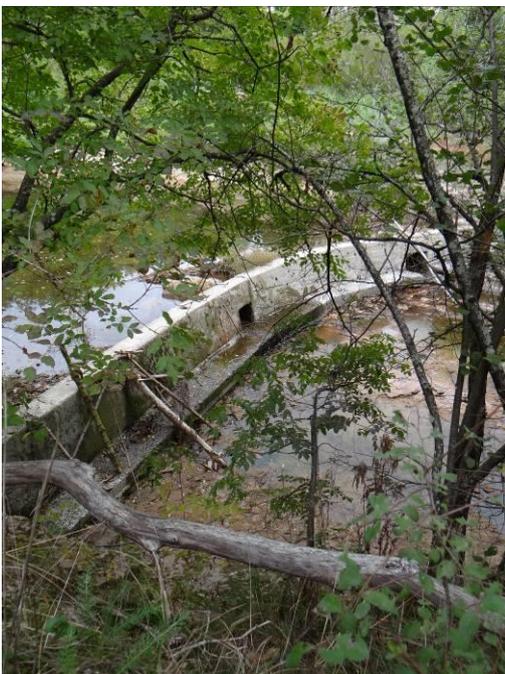
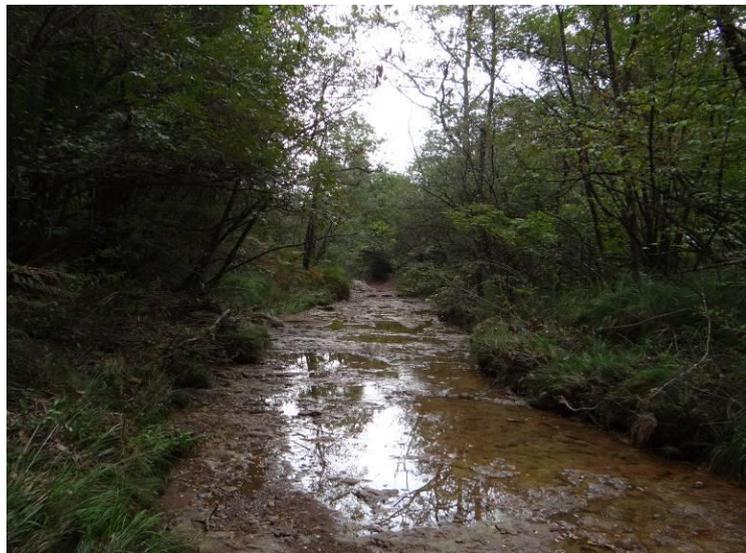
Figura 2 Soglia nella porzione finale del secondo tratto; fondo alveo in roccia.

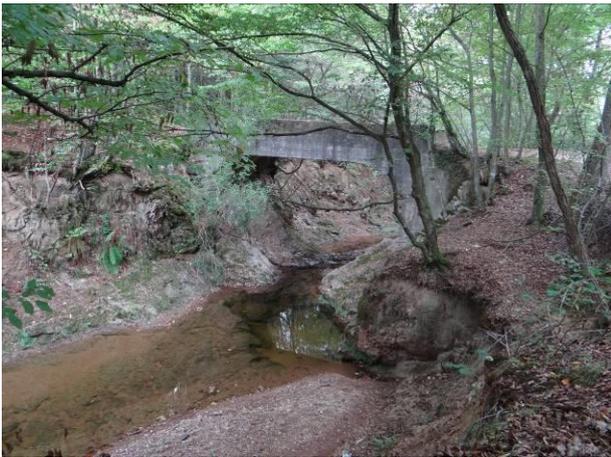
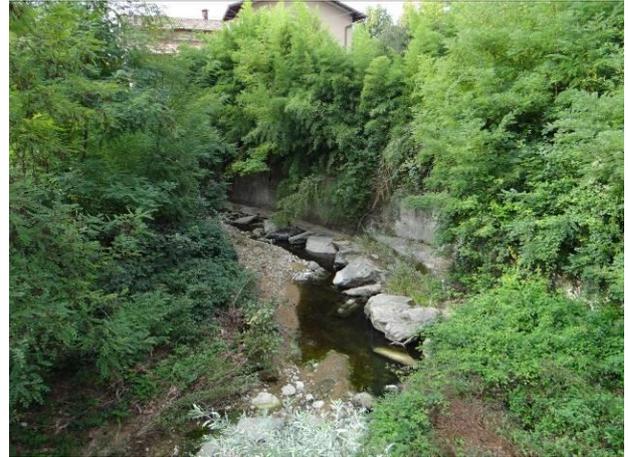
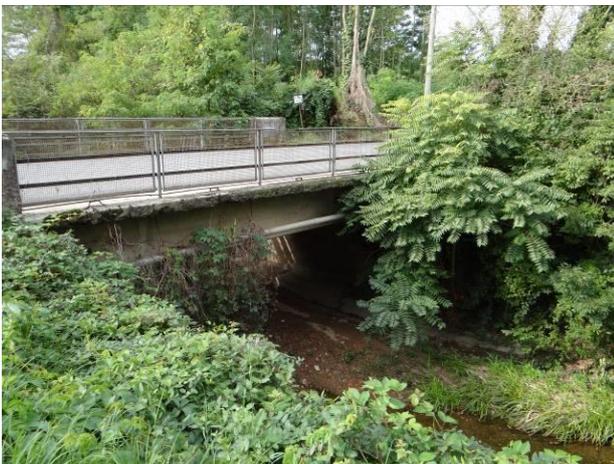
Il terzo tratto attraversa l'abitato di Lozzolo; le sponde sono protette da difese in massi o da muri, sono presenti alcuni ponti e passerelle pedonali che interferiscono parzialmente con il corridoio fluviale. La fascia di vegetazione si riduce sensibilmente nella porzione dell'abitato. La classe IQM risulta pertanto Buono.

Figura 2 In alto: ponte e difesa spondale in destra idrografica a valle del cimitero di Lozzolo; a fianco: ponte di via Vittorio Veneto.

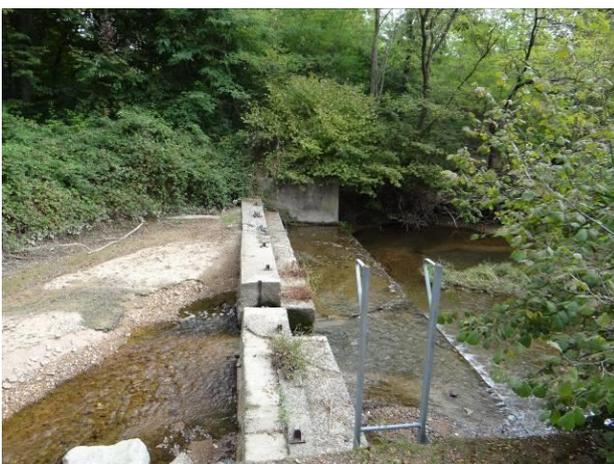
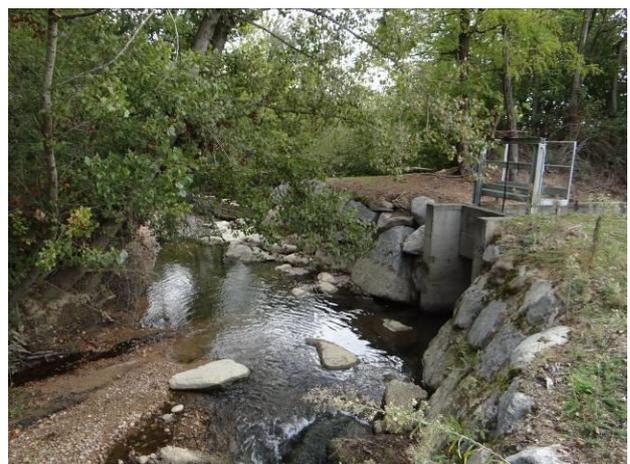
I tratti a seguire presentano condizioni analoghe e l'indicatore IQM è elevato, sono presenti alcuni attraversamenti e localizzate difese spondali.

Figura 5 Traversa di derivazione e opera di captazione a monte presente nel penultimo tratto.

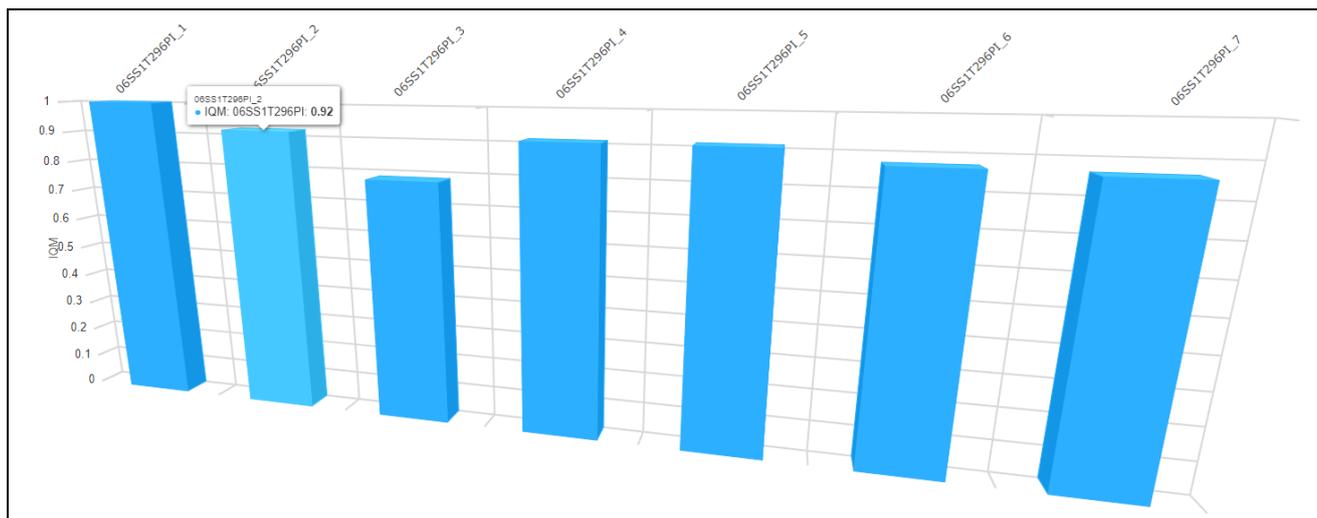
L'andamento della qualità morfologica lungo il corpo idrico si avvicina o supera il punteggio di 0,90 tranne nel terzo tratto. Nel complesso il valore mediato sulla lunghezza dei tratti porta IQM totale ad un valore di 0.89, corrispondente alla classe ELEVATO.
