IMPLEMENTAZIONE DELLA DIRETTIVA 2000/60/CE

ANALISI E VALUTAZIONE DEGLI ASPETTI MORFOLOGICI

Torrente Marmazza

A cura del Dipartimento Geologia e Dissesto

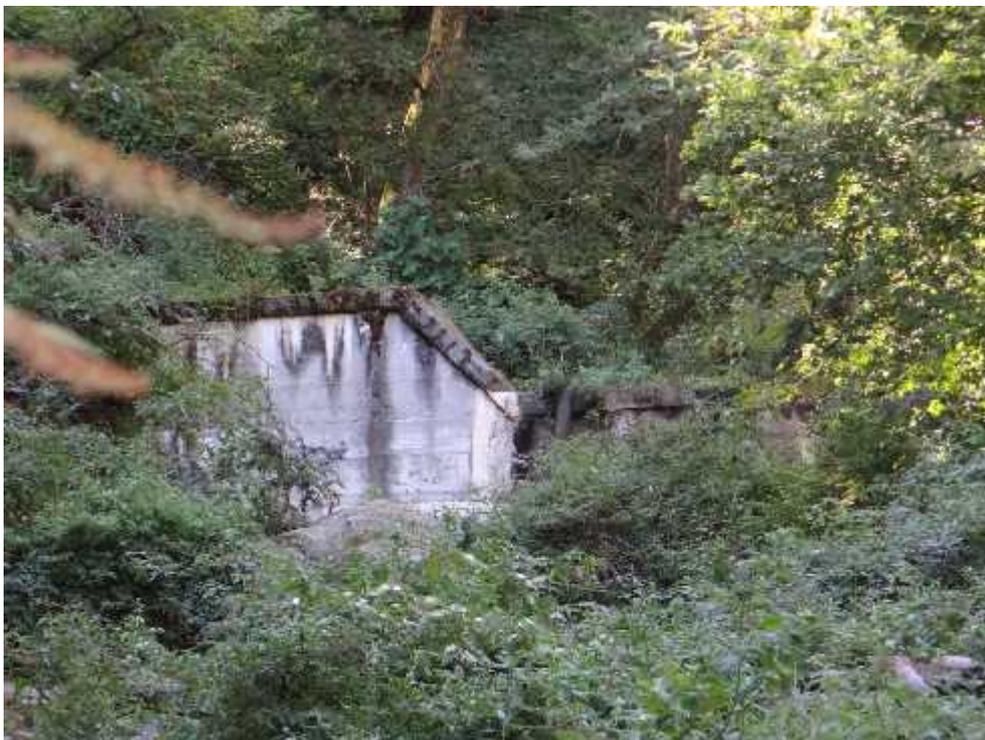
Ala destra della briglia presente a monte della presa dell'acquedotto.

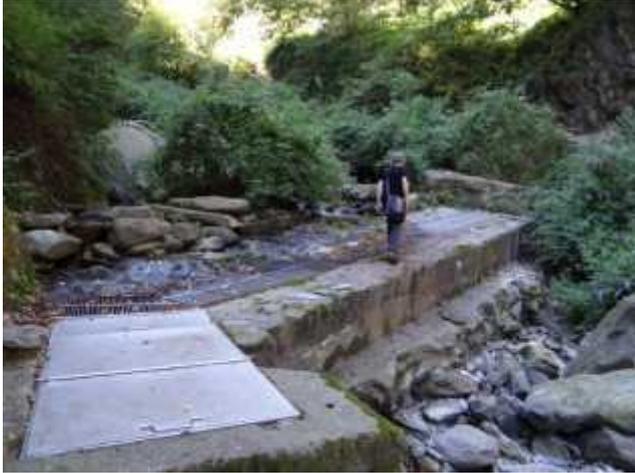
Opera di presa dell'acquedotto.

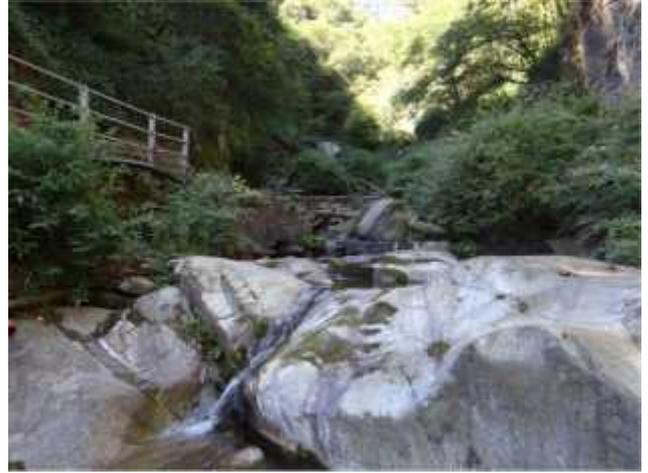
Soglia a monte del salto in roccia.

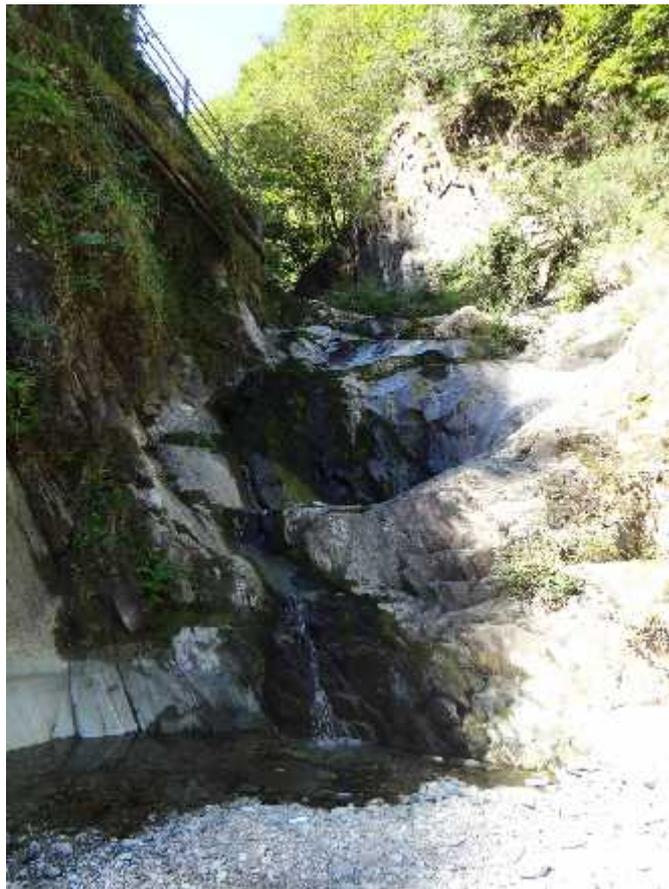
Il salto in roccia oltre il quale si apre il conoide.

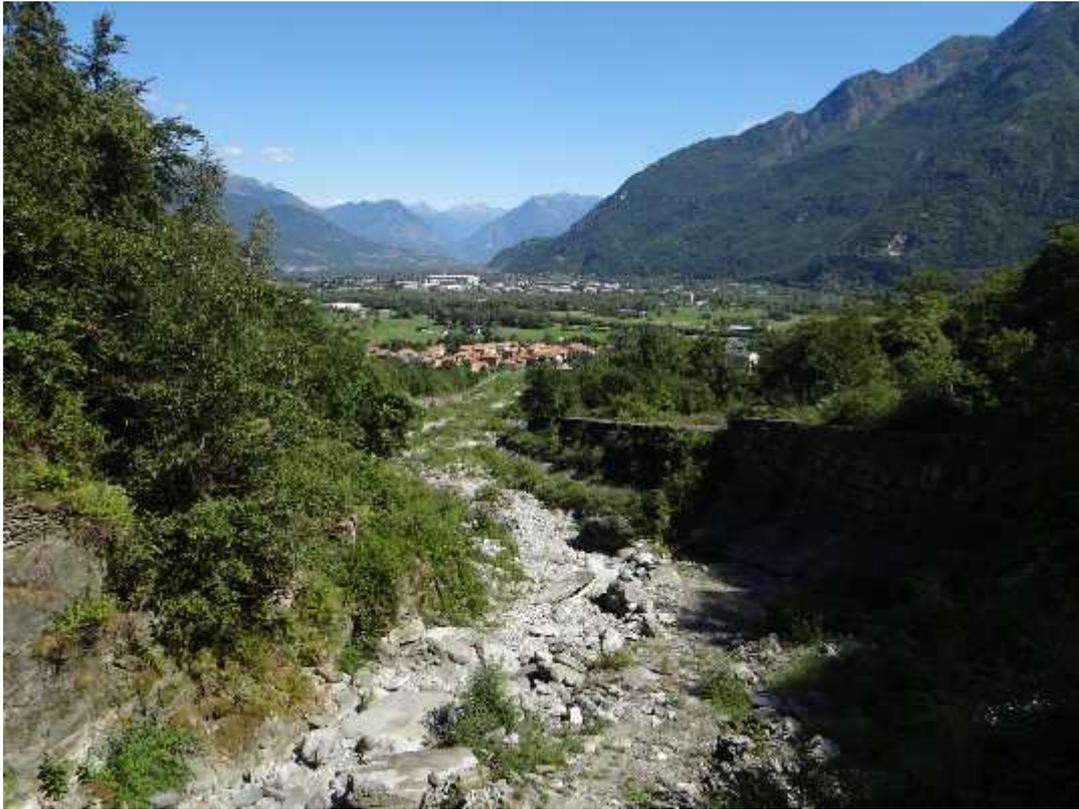
Il tratto visto da monte.

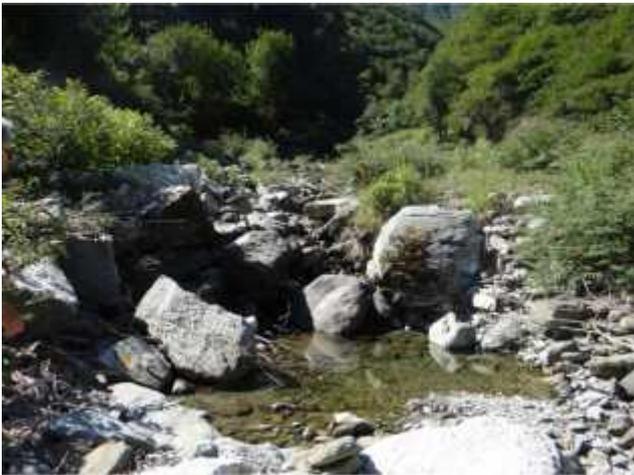
Briglie l'ungo l'asta.

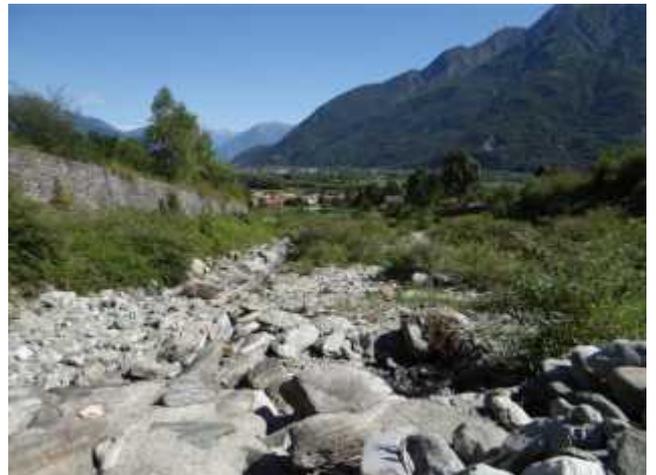
Particolare dell'argine in sponda sinistra.

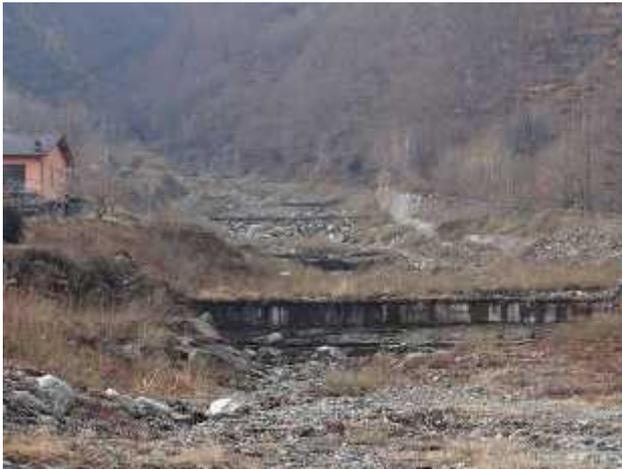
Briglie l'ungo l'asta.

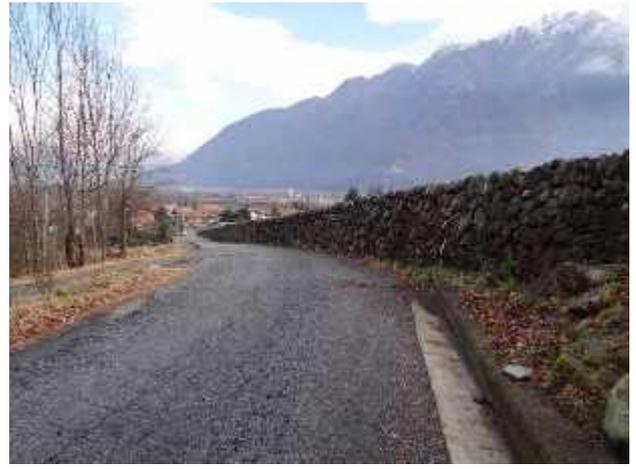
Particolare dell'argine in sponda sinistra.

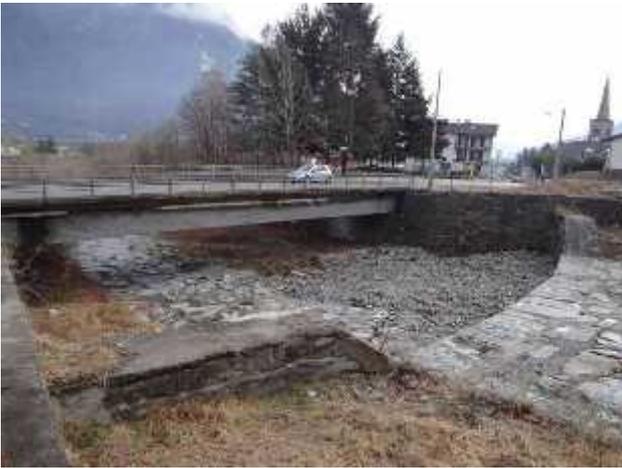
Ponte della SS 589.

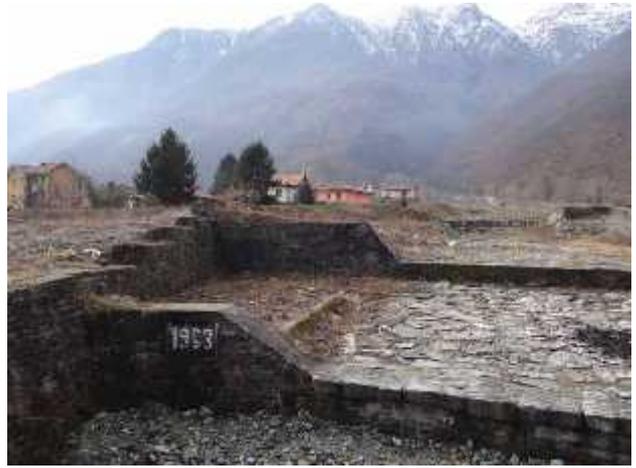
Particolare del fondo alveo a ciottoli in località Cascinasse.

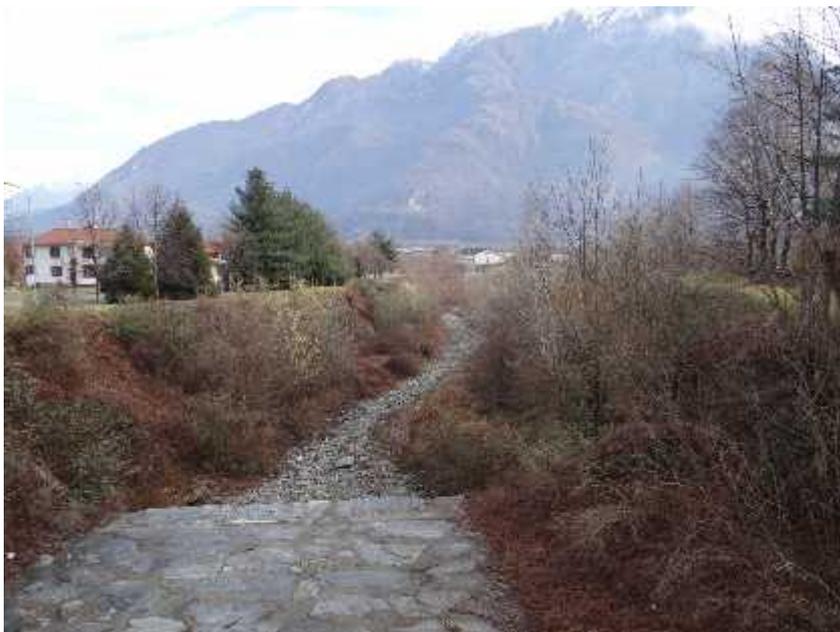
L'alveo a valle del ponte stradale.

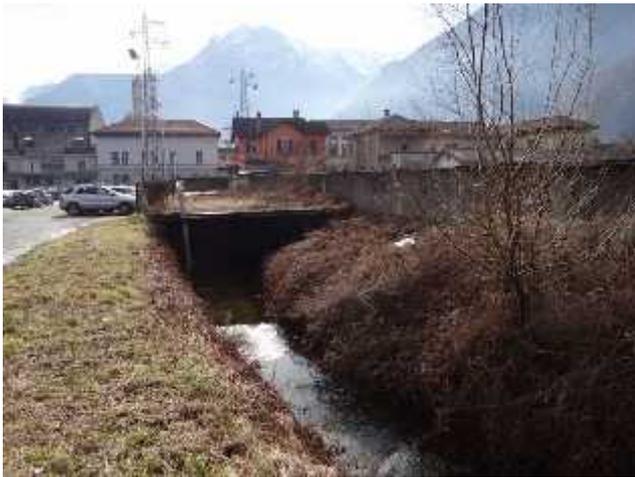
Il terzo tratto è rappresentato dal corso d'acqua incanalato e intubato in parte sotto il sito industriale di Pieve Vergonte. Il torrente in questa porzione è completamente alterato pertanto IQM rientra nella classe più bassa, Pessima.

Prima parte del tratto.

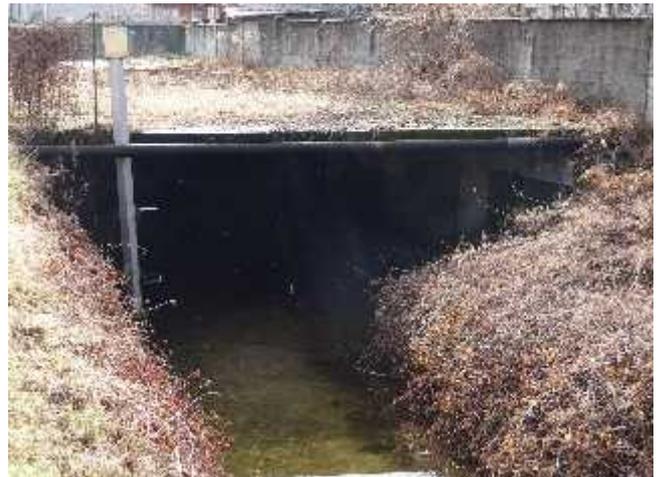
Sezione di ingresso del tratto tombato.

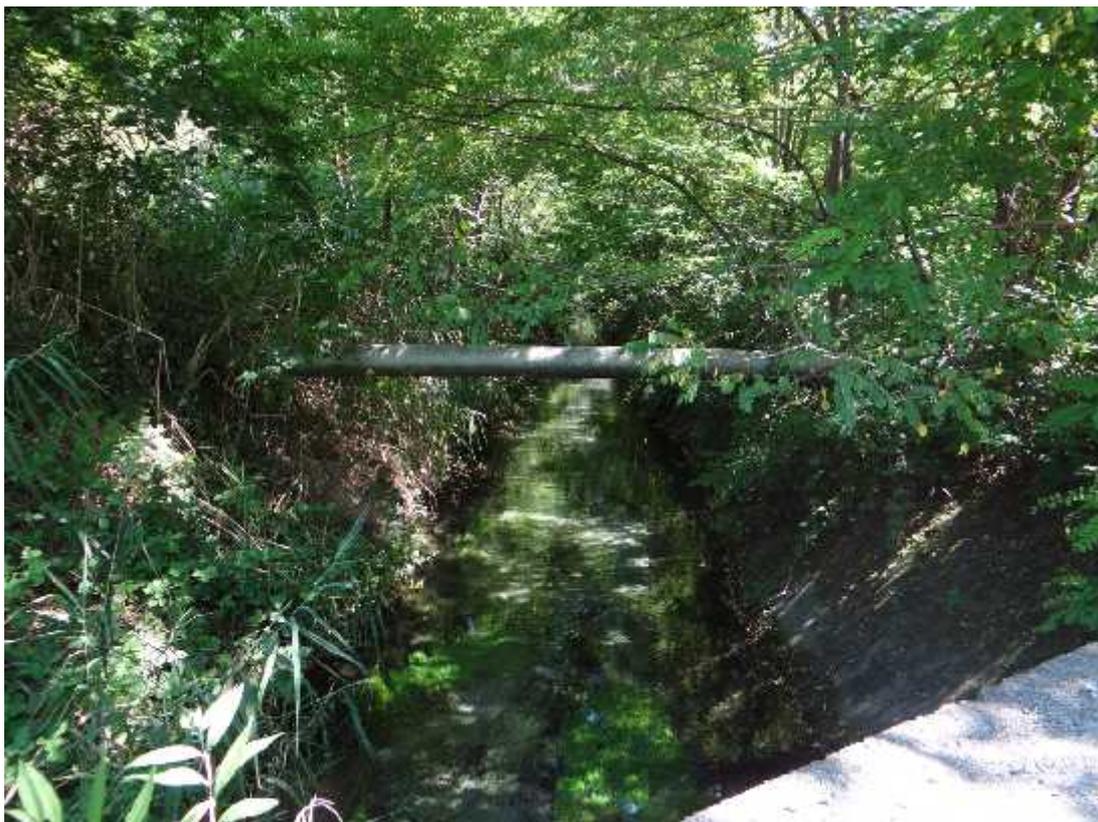
Parte terminale del torrente prima della confluenza in Toce.
