IMPLEMENTAZIONE DELLA DIRETTIVA 2000/60/CE

ANALISI E VALUTAZIONE DEGLI ASPETTI MORFOLOGICI

ATTIVITA' 2016-2017

**TANARO
CI 09SS2N800PI**

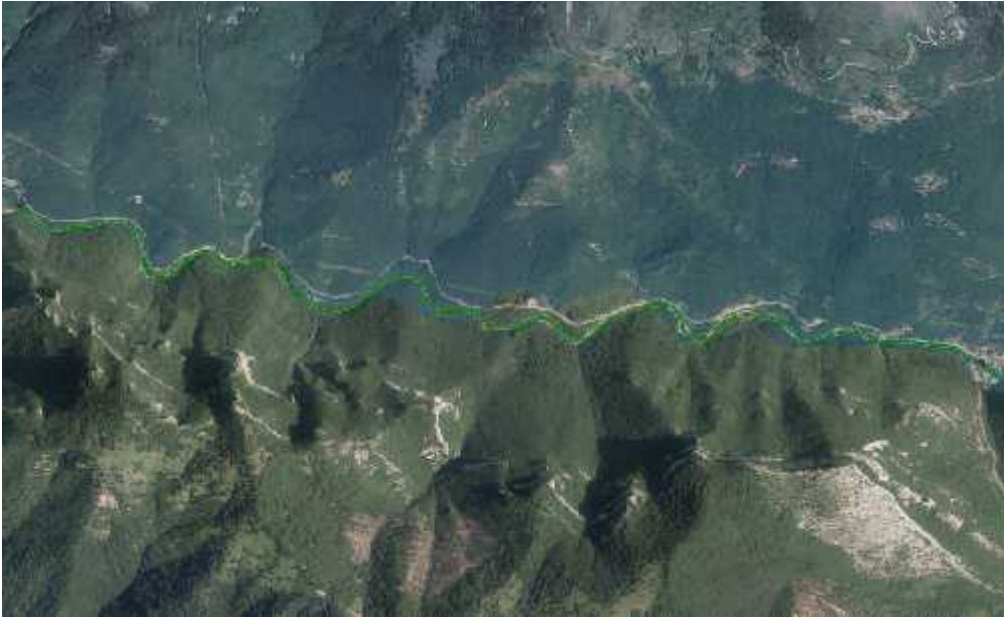
Il corpo idrico ha origine dalla confluenza tra il torrente Negrone e il torrente Tanarello; nel suo primo tratto presenta morfologia confinata a canale singolo. Conserva una buona naturalità, alterata solo dalla presenza di alcune traverse di derivazione e di difese spondali, in particolare nella parte terminale. Il tratto assume classe di qualità morfologica Buona.

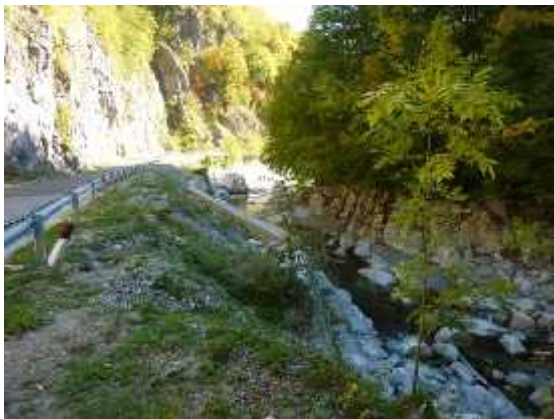
Difesa spondale lungo il tratto.

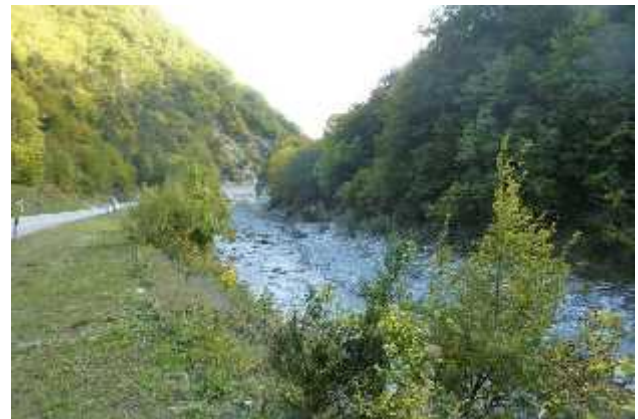
Difesa spondale lungo il tratto.

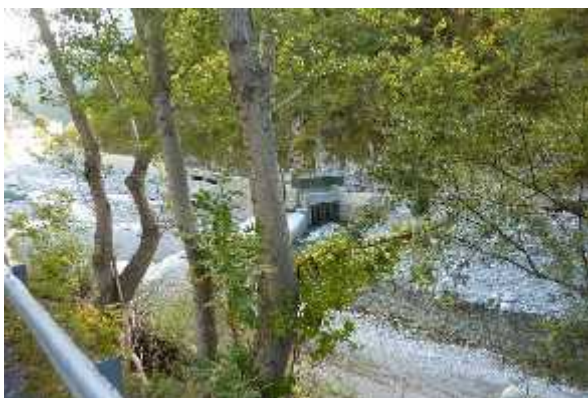
Traversa di derivazione in località Ponte di Nava.

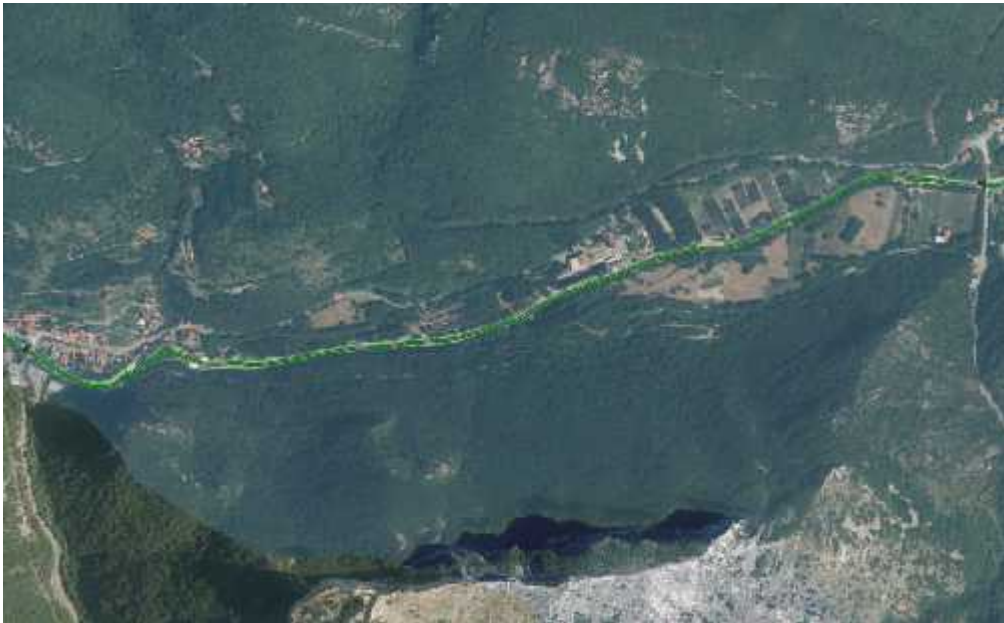
Il tratto 2 presenta morfologia semiconfinata a canale singolo pressoché rettilineo. La piana inondabile è quasi del tutto assente e rappresenta l'alterazione alla naturalità più significativa (F2 in C). Nella seconda parte del tratto la presenza di vegetazione perifluviale risulta ridotta. Dal punto di vista dell'artificialità, a parte la presenza di alcune traverse non si evidenziano particolari alterazioni. Il tratto assume classe di qualità morfologica Buona.

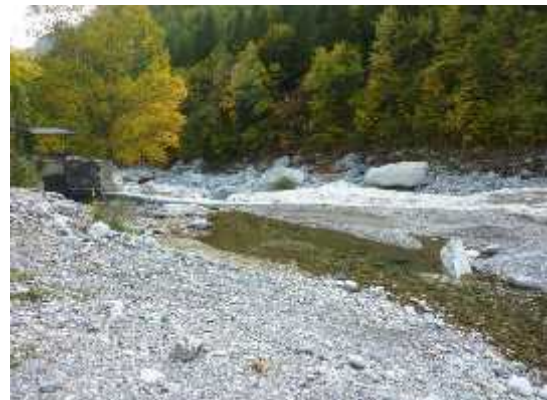
Traversa di derivazione in località Ponte di Nava.

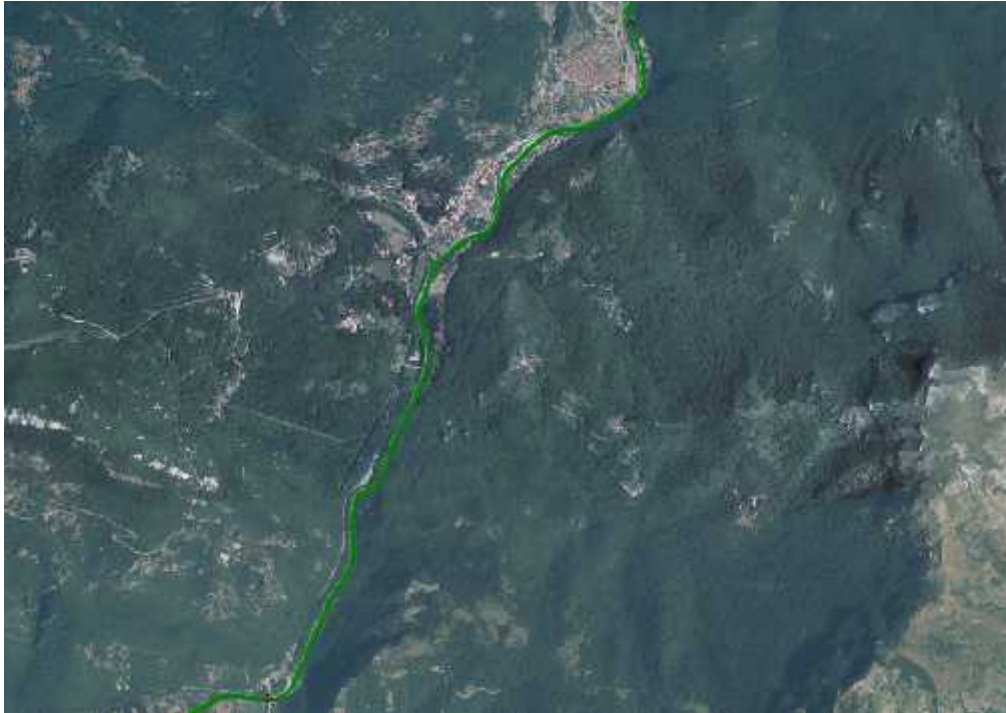
Il tratto numero 3 è nuovamente confinato a canale singolo. Nella prima parte del tratto si riscontrano buone condizioni di naturalità con alterazioni per artificialità quasi assenti. Nella seconda parte, alle porte dell'abitato di Ormea, sono presenti difese spondali, attraversamenti e traverse che contribuiscono ad aumentare l'artificialità. Il tratto assume classe di qualità morfologica Buona, anche se con valore di IQM prossimo al passaggio alla classe di qualità minore.

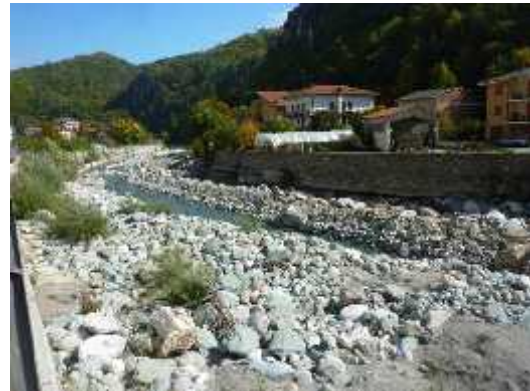
Muri di difesa spondale nel tratto in ingresso all'abitato di Ormea.

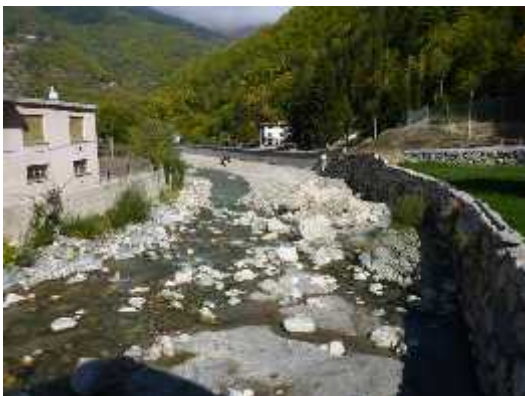
In destra, opere di difesa realizzate a seguito dell'evento alluvionale di novembre 2016.

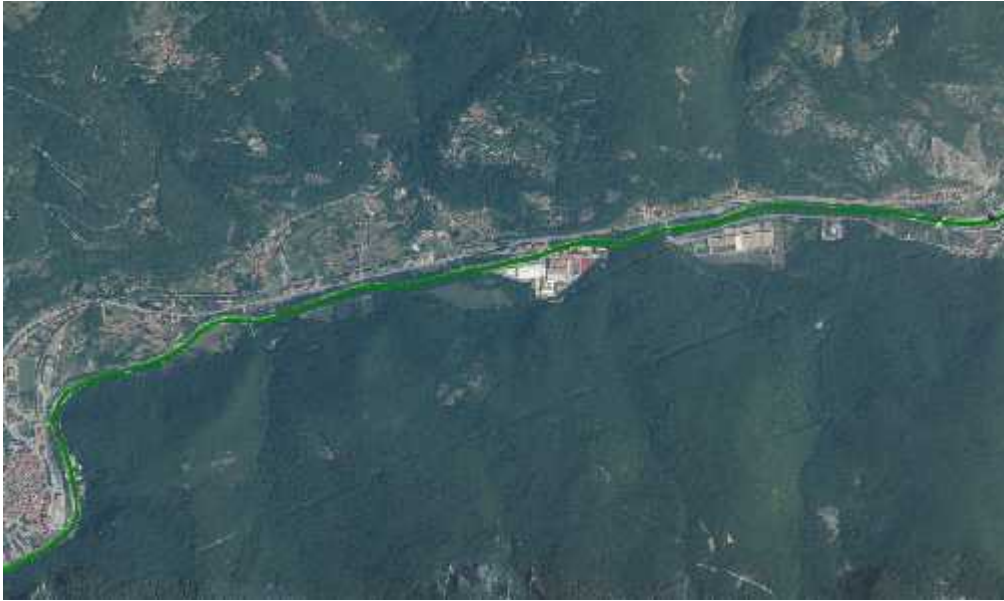
Il quarto tratto, confinato a canale singolo, presenta caratteristiche analoghe al tratto precedente. Anche in questo caso, pur essendo il valore di IQM prossimo al passaggio alla classe di qualità minore, il tratto assume classe di qualità morfologica Buona.

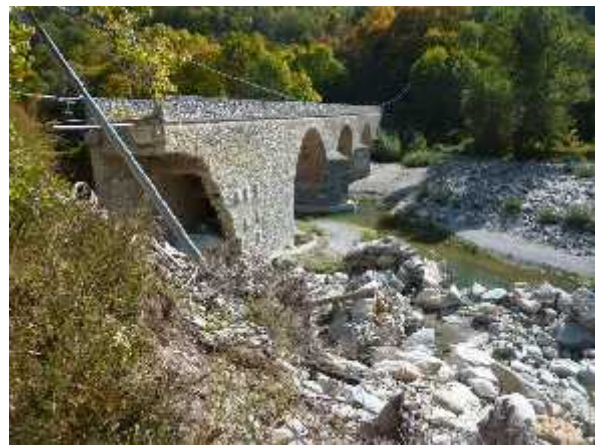
Ponte danneggiato in occasione dell'evento alluvionale di novembre 2016.

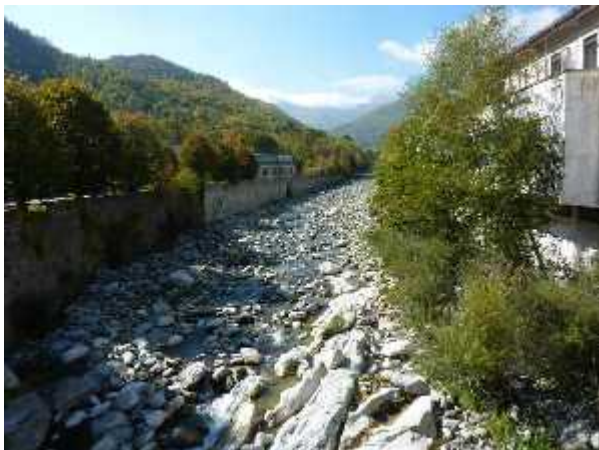
Difese spondali in corrispondenza dell'ex cartiera.

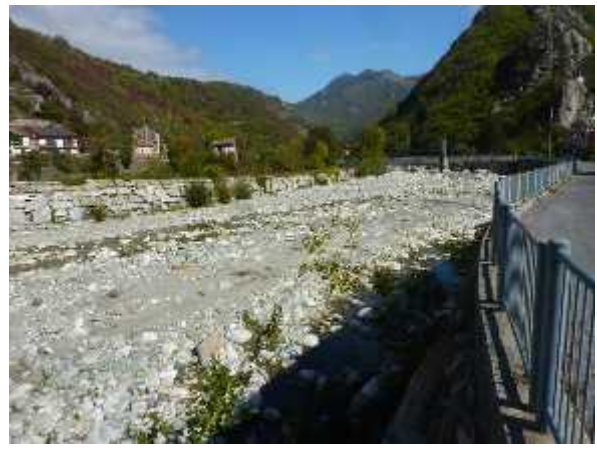
Difese spondali nella parte finale del tratto in località Isola Lunga - Barchi.

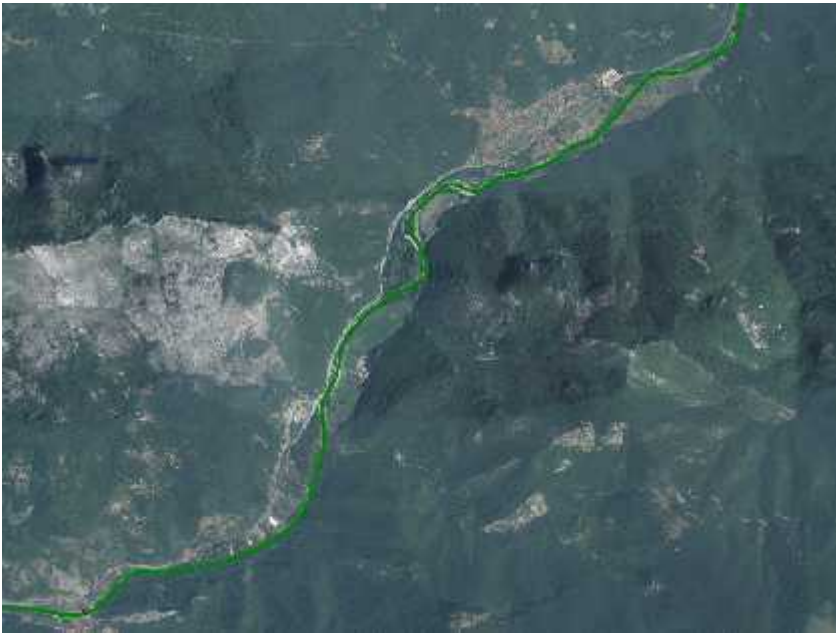
Tratto semiconfinato a morfologia pressoché rettilinea. I due elementi che contribuiscono maggiormente ad alterare la naturalità del tratto sono l'assenza di piana inondabile (F2 in C) e l'ampiezza della fascia di vegetazione perifluviale molto limitata (F12 in C). Per quanto riguarda l'artificialità sono presenti alcuni attraversamenti e traverse. La classe di qualità morfologica è BUONO.

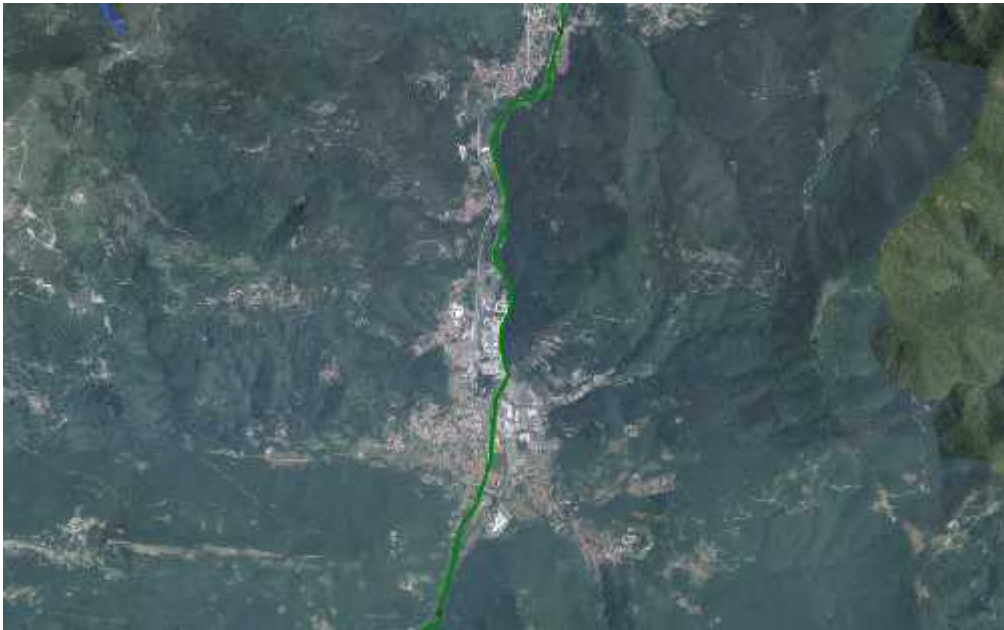
Il tratto, semiconfinato, a canale singolo con morfologia sinuosa, attraversa l'abitato di Garesio e per questo risente della presenza di opere realizzate a difesa dell'abitato, di attraversamenti e di alcune traverse. La piana inondabile è assente (F2 in C) e l'estensione areale della vegetazione perifluviale è molto limitata (F12 in C). Anche la fascia potenzialmente erodibile è limitata, essendo buona parte del tratto in ambito urbano. La classe di qualità morfologica corrisponde a BUONO, ma con il valore minimo di IQM per tale classe (0.70).

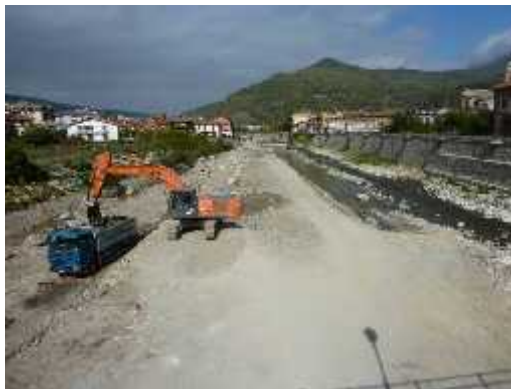
Vista verso valle della tratto in ingresso nell'abitato di Garesio. In primo piano i lavori di disalveo a seguito della piena di novembre 2016.

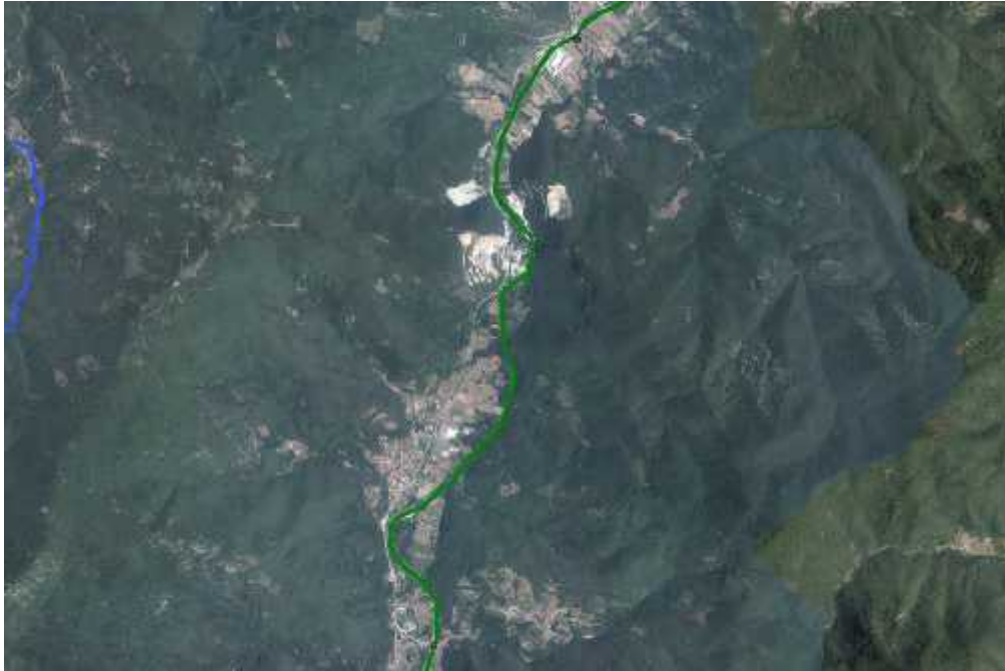
L'ultimo tratto del c.i. presenta caratteristiche di artificialità meno marcata dei tratti precedenti, anche se la naturalità soffre ancora dell'assenza di piana inondabile e per la ridotta estensione della vegetazione perifluviali indicatori F2 e F12 in C). A parte il tratto che attraversa l'abitato di Nucetto, dove sono presenti alcune opere di difesa, lungo il resto del tratto non si riscontrano particolari alterazioni. La classe di qualità morfologica è BUONO, con valore di IQM significativo (0.77).

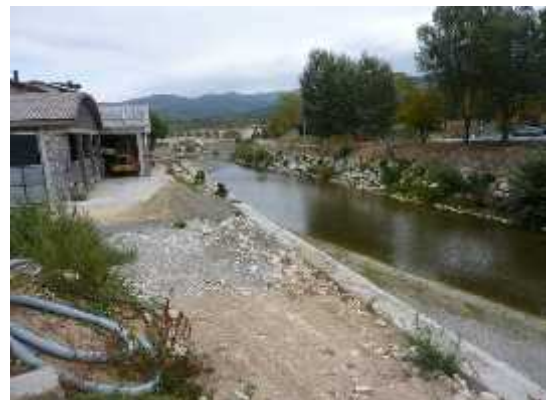
Difese spondali a monte del ponte Romano di Bagnasco.

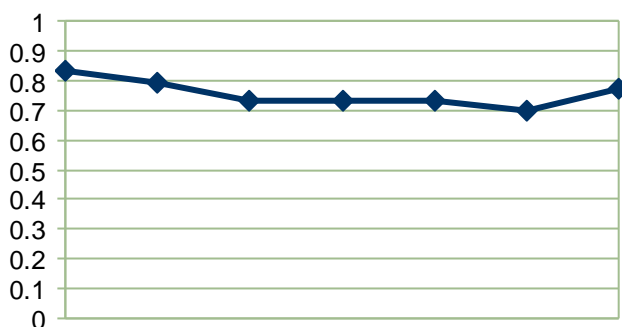
Effetti dell'artificialità sulla qualità morfologica.

Il grafico seguente mostra l'intensità degli effetti dell'artificialità sulle componenti che costituiscono l'indice IQM (Continuità, Morfologia, Vegetazione)
