IMPLEMENTAZIONE DELLA DIRETTIVA 2000/60/CE

ANALISI E VALUTAZIONE DEGLI ASPETTI MORFOLOGICI

ATTIVITA' 2020

TORRENTE TESSO 01SS2N817PI

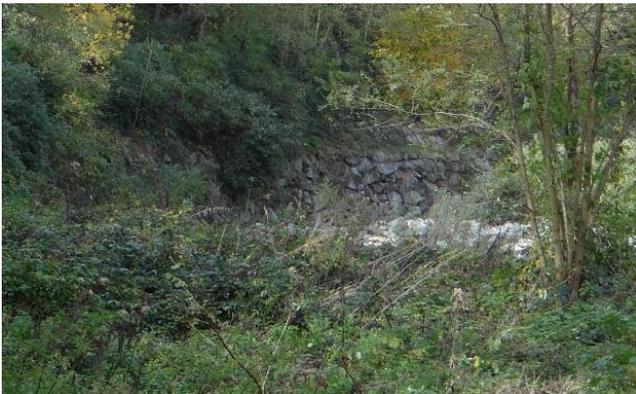
Per quanto riguarda la funzionalità geomorfologica, il tratto presenta come unica criticità l'assenza di materiale legnoso in alveo (F11). Gli indicatori F2, F4 ed F5 cadono nella classe intermedia B, cosa che indica che il tratto mantiene almeno in parte le sue dinamiche naturali: può infatti creare una piana inondabile e può potenzialmente migrare lateralmente. Nella sezione artificialità le valutazioni peggiori si hanno per A11 ("rimozione di materiale legnoso"), collegato al già citato F11 e per A6 che valuta la lunghezza delle difese di sponda riferite alla lunghezza totale delle sponde. Le difese si estendono per il 43% della lunghezza totale delle sponde, e ciò è dovuto alla sempre più crescente urbanizzazione dell'area, cominciata come in tutta Italia nel secondo dopoguerra; è presente inoltre una soglia atta a impedire l'erosione del fondo in corrispondenza dell'unica opera di

Particolare delle difese in sponda destra nel tratto 4.

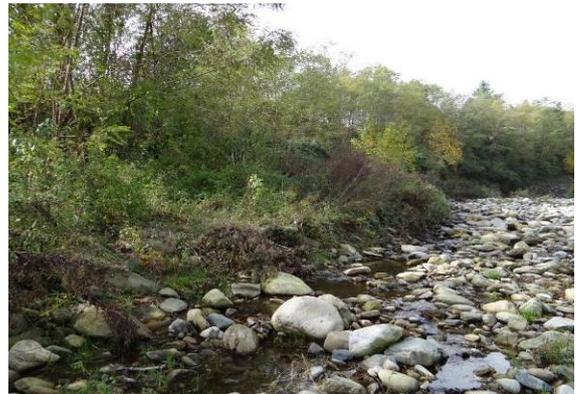
Piana inondabile a lato dell'alveo.

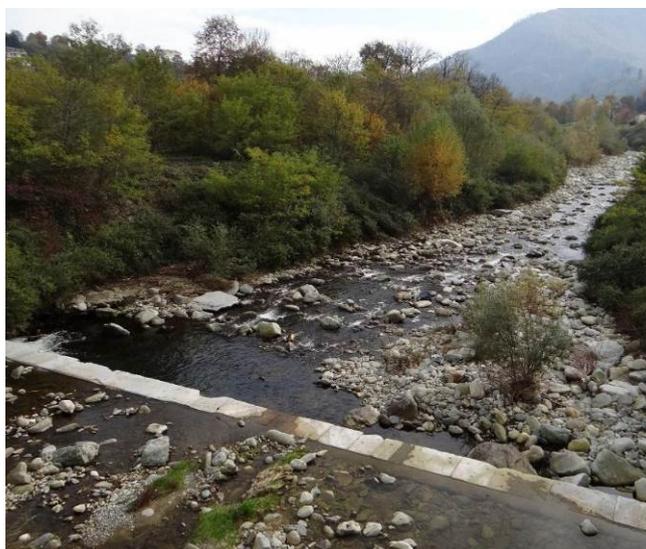
Soglia per impedire l'incisione del fondo.

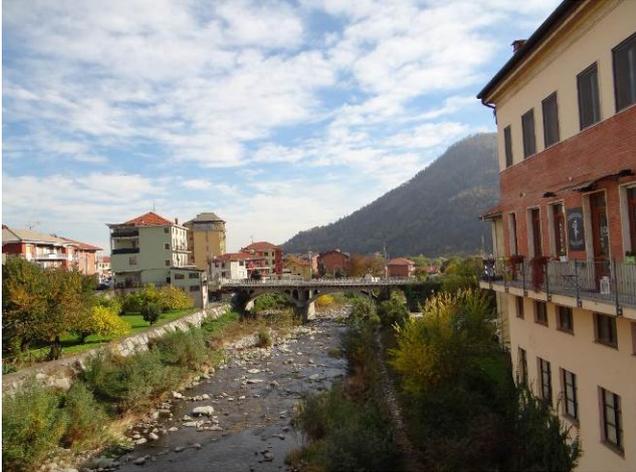
in alveo e manca quasi totalmente la vegetazione perfluviale. Le opere di attraversamento, tolto il ponte della ferrovia, non costituiscono potenziale intralcio al deflusso dell'acqua e al passaggio di materiale legnoso in caso di piena poiché hanno luci ampie; solo il ponte della ferrovia presenta un pilone in alveo che ostruisce parzialmente il trasporto dei sedimenti, comunque debole per la bassa energia del corso d'acqua in questo tratto. Non vi sono infine opere (soglie, traverse) in grado di interferire con il flusso di acqua e sedimenti.

Il ponte della ferrovia.

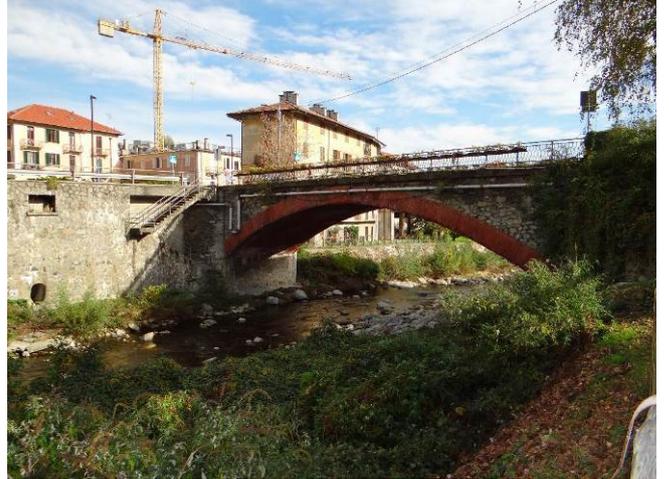
Attraversamento pubblico

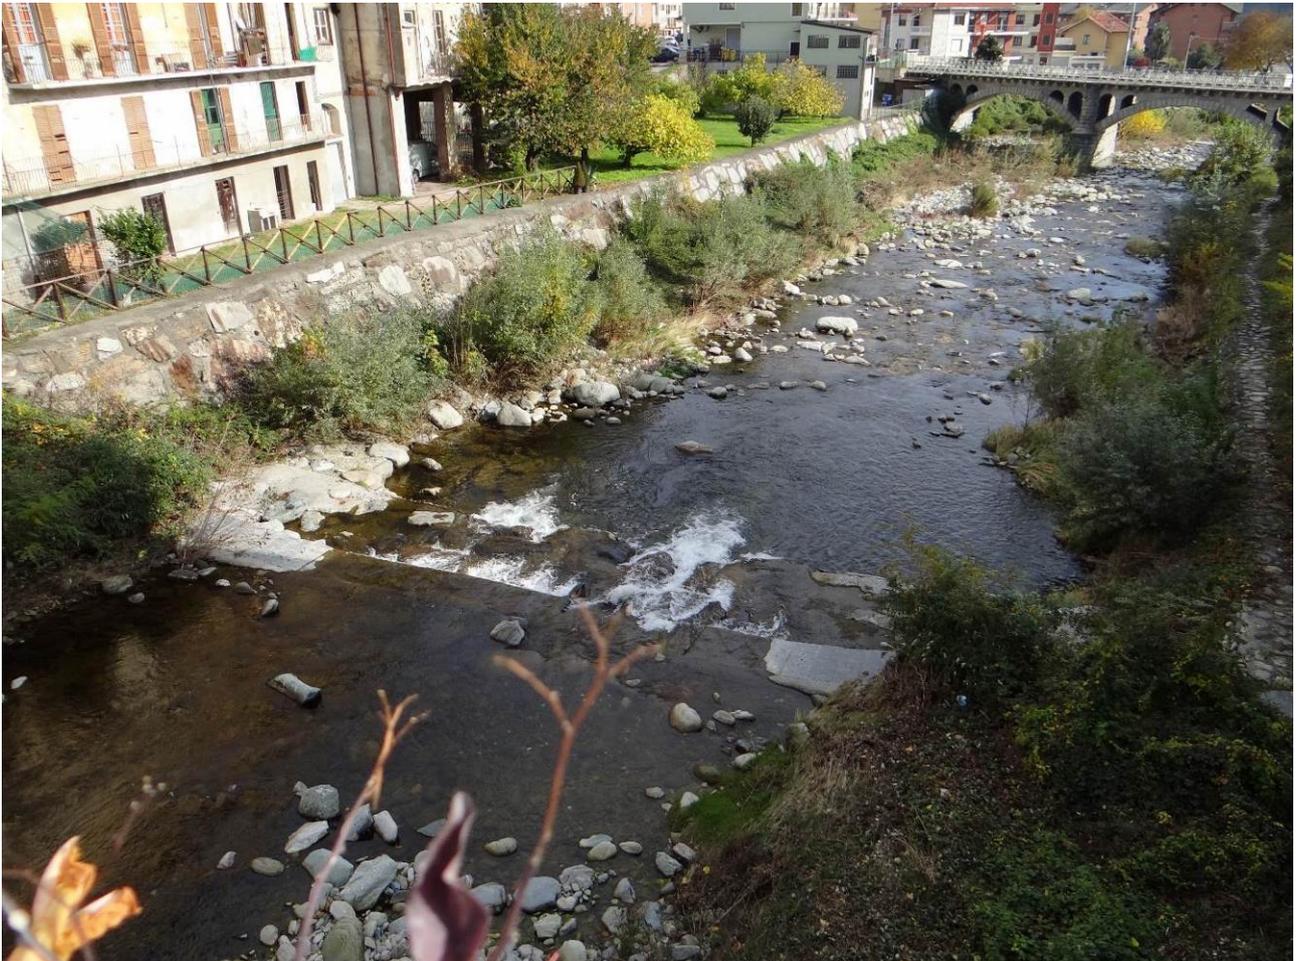
La scheda del tratto 5 denota come molti indicatori cadono nella classe C. Fatto salvo una piccola porzione di circa 260 m in corrispondenza della confluenza con il fiume Stura di Lanzo. Il corpo idrico qui è stato completamente canalizzato, andando a inibire quasi totalmente ogni sua dinamica evolutiva, sia interna che esterna all'alveo; il tratto presenta difese di sponda per il 71.2% della lunghezza totale delle sponde e argini a contatto per il 17.2%.Viene infatti a mancare totalmente la piana inondabile e non sono quasi possibili processi di erosione delle sponde in quanto queste sono fissate artificialmente; la fascia potenzialmente erodibile è presente nell'unica parte di tratto dove vengono a mancare opere di difesa. È inoltre totalmente assente materiale legnoso

Difese di sponda, soglia e ponte.

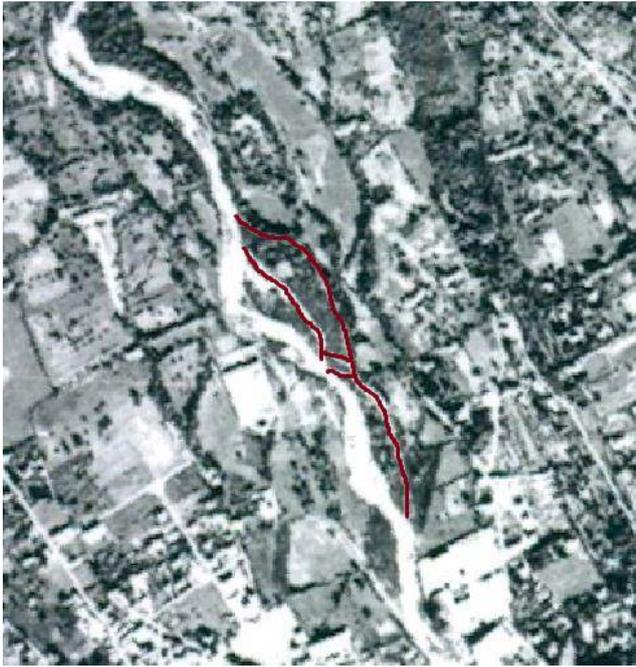
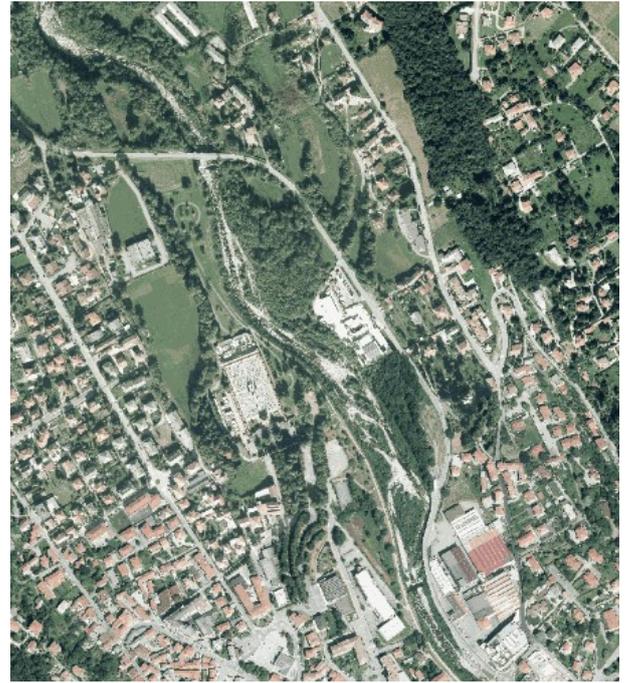
Facendo però un confronto più ampio, ovvero utilizzando anche la foto aerea del 1945, si nota come all'epoca fossero attivi più canali: ciò può essere legato a un evento di piena che riattivò alcuni canali secondari, anche se ciò rimane un'ipotesi poiché questo lavoro non prevede un'analisi storica delle piene del torrente.

Confronto tra alveo del 1945 (a sinistra) con evidenziati in bordeaux i canali secondari ancora attivi e l'alveo attuale (destra).

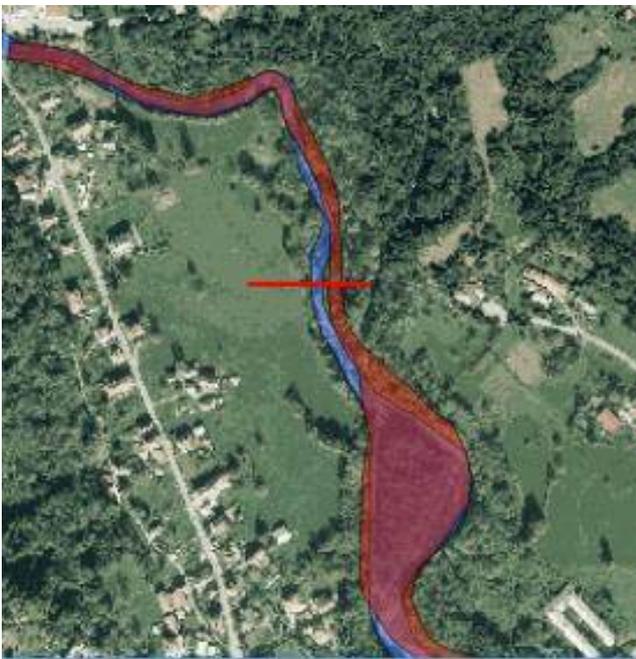
Sono state invece osservate evidenze nette di approfondimento, sia su software sia sul terreno. In ambiente GIS è possibile confrontare le quote a cui il torrente scorreva nel '54 rispetto a quella attuale usando un plugin che permette di realizzare sezioni topografiche. Si evince come nel '54 il torrente scorresse a una quota di circa 517m, mentre ora a circa 513m.

Confronto tra l'alveo del 1954 (in rosos) e del 2018 (in blu); la sezione mostra l'approfondimento del torrente. In verde la quota del 1954, in blu quella attuale.
