COMUNE DI BIELLA

RELAZIONE TECNICA

PROGETTO DI RIFACIMENTO CONSERVATIVO
DEL MANTO DI COPERTURA
CAPANNONE TEXILIA

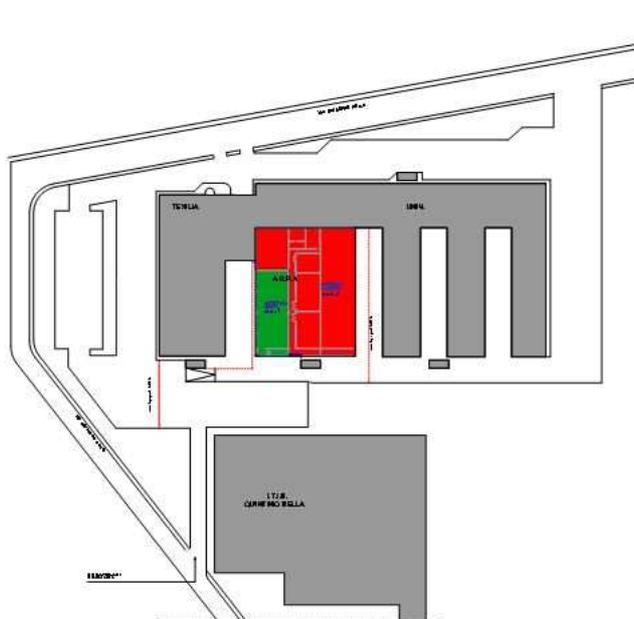
Una parte del tetto, circa 400mq è stata rifatta nel 2007 sovrapponendo agli stati iniziali altre due guaine bituminose (zona indicata in verde).

Una piccola porzione della copertura nella parte nord presenta il sollevamento della guaina e dei materassini isolanti dovuta alla mancanza dei faldali di protezione e

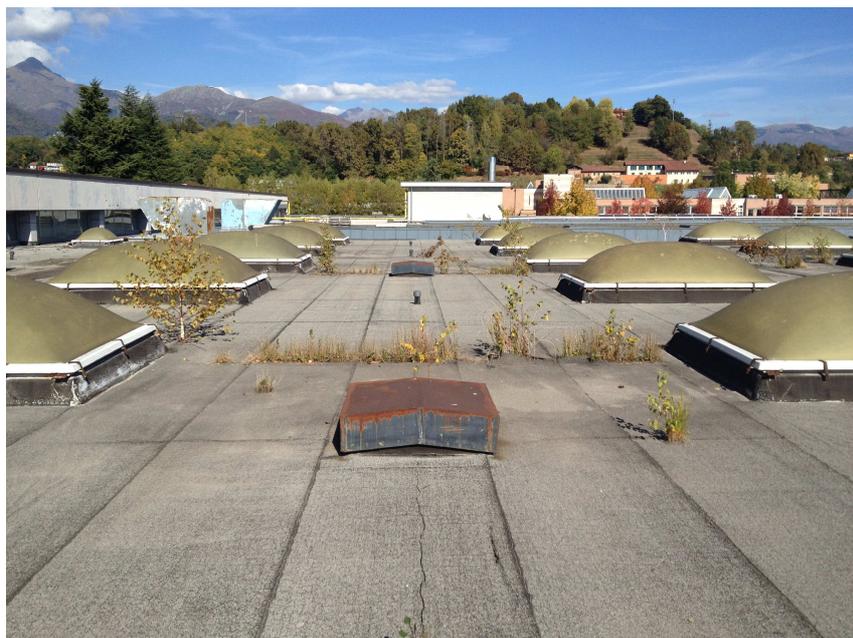
PANORAMICA TETTO

Nel corso degli anni la copertura del tetto (come è possibile constatare dalla documentazione fotografica allegata alla presente) è notevolmente peggiorata. Crescita di erba e di piante ne rappresentano lo stato del degrado. Al suo interno il capannone è invaso dall'acqua provocando risalite di umidità a danno dei locali adiacenti di proprietà Città Studi.

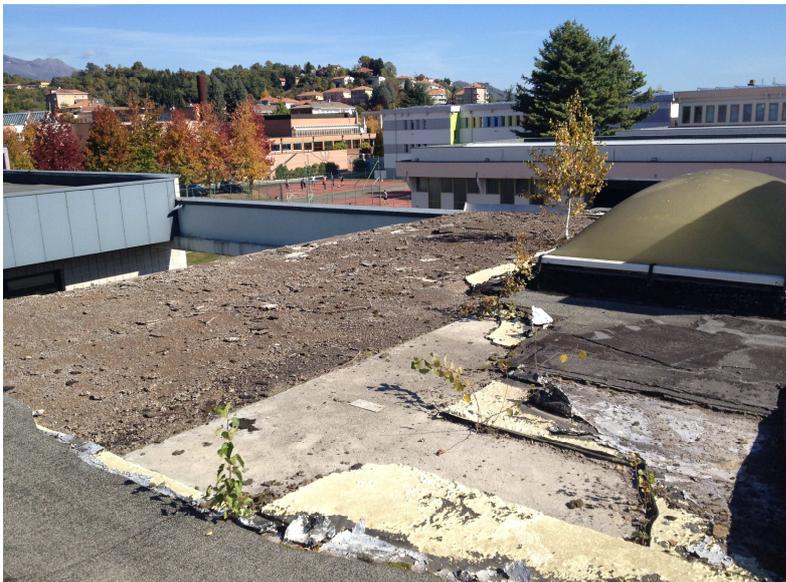
ancoraggio. La restante parte non presenta rigonfiamenti o piegature dovute alla cattiva posa, ma l'usura del tempo ha causato fratture nelle quali è nata l'erba, arbusti e piante.

PARTE DEGRADATA

La zona a nord del tetto per una superficie di 150mq (vedasi allegati grafici) dovrà essere completamente rimossa di quanto rimasto della vecchia impermeabilizzazione fino ad arrivare al solaio in predalles. Verificata la consistenza dello stesso, su questo verrà poi inserito un pannello a base di polistirene espanso estruso accoppiato ad una membrana impermeabilizzante a base di bitume distillato polimero armato con tessuto non tessuto in poliestere stabilizzato con fibre di vetro che risborda dal pannello lateralmente e di testa. Sulla superficie superiore verrà saldata la nuova guaina. Una volta impermeabilizzato nel modo sopra esposto dovranno essere realizzate tutte le opere di lattoneria (scossaline, gocciolatoi ecc...) con lamiera presso piegata in acciaio zincato dello spessore di 6/10. Gli stessi saranno giuntati mediante sormonti di 10cm, volgenti nel senso della pendenza, rivettati e sigillati a mezzo silicone, per garantire perfetta tenuta all'acqua.
