AREA: 1 DENOMINAZIONE: CIMITERO DI OULX (CARTA 4)

AREA: 2 DENOMINAZIONE: RIO MORETTA E RIO BARACAN (CARTA 5)

AREA: 3 DENOMINAZIONE: AMAZAS 1 (CARTA 6)

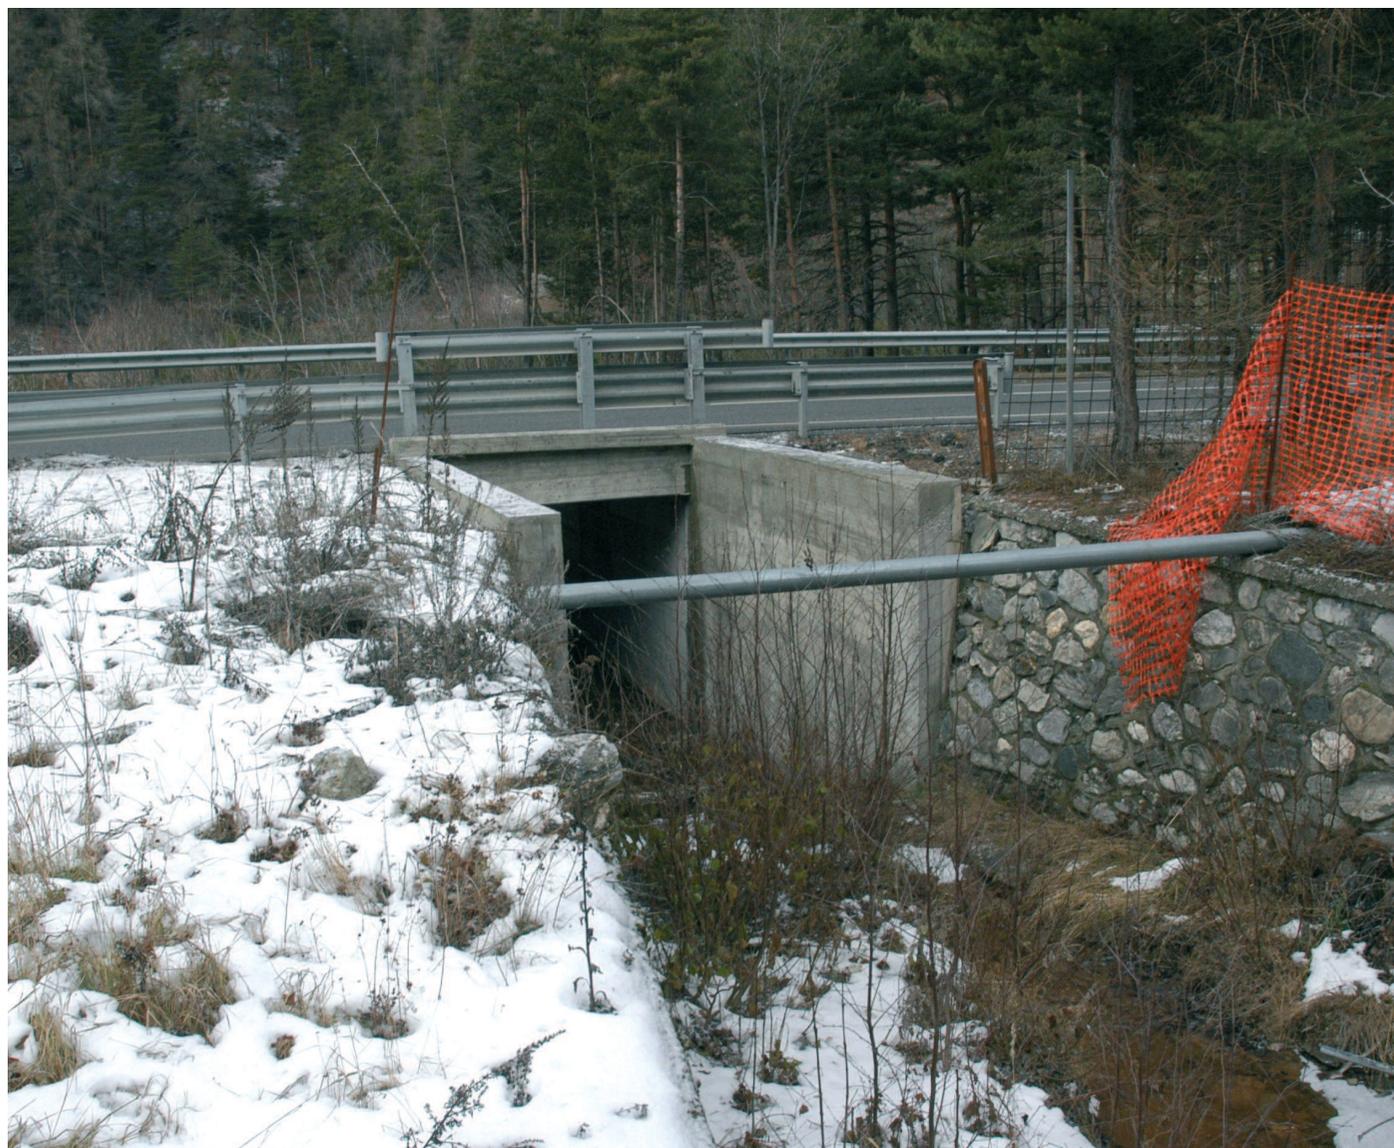
DESCRIZIONE: In questa zona i rii Moretta e Baracan scorrono sotto la sede stradale in scatolari in cemento. Il rio Moretta è imbrigliato in un passaggio a sezione rettangolare, con pareti e fondo in cemento ed un salto verticale interno. Lo scatolare del rio Baracan è largo un paio di metri e alto circa 1,5 m (figura 2). A monte le formazioni boschive (lariceto, acero-tiglio-frassineto e pineta di pino silvestre) sono interrotte da praterie non più utilizzate, che lambiscono la statale. A valle, una fascia di pineta di pino silvestre, dell’ampiezza di circa 50 m, separa la carreggiata dal greto della Dora Riparia (figura 3). Sull’altro lato del fiume riprende la pineta e vi sono alcuni salti rocciosi subverticali alla base del versante, che ne impediscono la risalita in questo punto. In destra orografica del rio Baracan, ad una distanza di circa 10 m, si trova un’area di cantiere utilizzata nel corso dei lavori di adeguamento della statale, con edifici e strutture abbandonati, recintata ma con varchi in diversi punti.

CRITICITÀ: Ad alcune decine di metri a monte del rio Baracan, sul lato sinistro orografico della carreggiata, si trova un varco nel guard-rail, in corrispondenza di una rampa

che conduce a valle verso il greto. Questo punto è particolarmente pericoloso poiché può essere utilizzato per accedere alla sede stradale, che non può tuttavia essere attraversata direttamente per mancanza di punti di accesso verso monte.

Fig. 2 - Ingresso scatolare del rio Baracan

PROPOSTE DI MITIGAZIONE E/O COMPENSAZIONE: Il potenziamento dell'uso dello scatolare come sottopasso da parte della fauna appare la soluzione più semplice per garantire la sicurezza in carreggiata. A tale proposito si suggerisce di potenziare lo scatolare del rio Baracan, che appare più idoneo allo scopo poiché il corridoio ecologico ha maggiore continuità ed integrità. Gli interventi da eseguire si riassumono così:

- ampliamento del passaggio, soprattutto in altezza, per consentirne l'uso da parte di caprioli e cervi. Esperienze condotte all'estero indicano in 3,5-4 m l'altezza ottimale per queste due specie e nel mantenimento di una lunghezza del passaggio proporzionata all'area della sua sezione interna, secondo il seguente rapporto:

- realizzazione di punti di accesso. Lo scatolare presenta pareti ed una rottura di pendenza al suo interno. La creazione di rampe per la salita e la discesa ne farebbe una via di passaggio preferenziale;
- mantenimento di un fondo naturale su tutta la superficie in cemento, che realizzi la continuità con il substrato naturale dei versanti a monte e a valle;
- gestione adeguata della vegetazione all'imbocco ed all'uscita, con l'impianto di arbusti autoctoni a rapido accrescimento che forniscano copertura ed eventualmente fonti alimentari e che costituiscano il cosiddetto "invito" al passaggio;
- pulizia periodica dei detriti che vi si accumulano, al fine di mantenere una luce adeguata anche per il passaggio di ungulati di grossa taglia (ad es. cervi maschi);
- posizionamento di dissuasori ottici riflettenti per un tratto di 500 m a valle e 500 m a monte dell'area 1.

Questi interventi garantiscono la permeabilità dell'area e consentono di chiudere il varco nel guard-rail in corrispondenza della rampa sopra descritta.

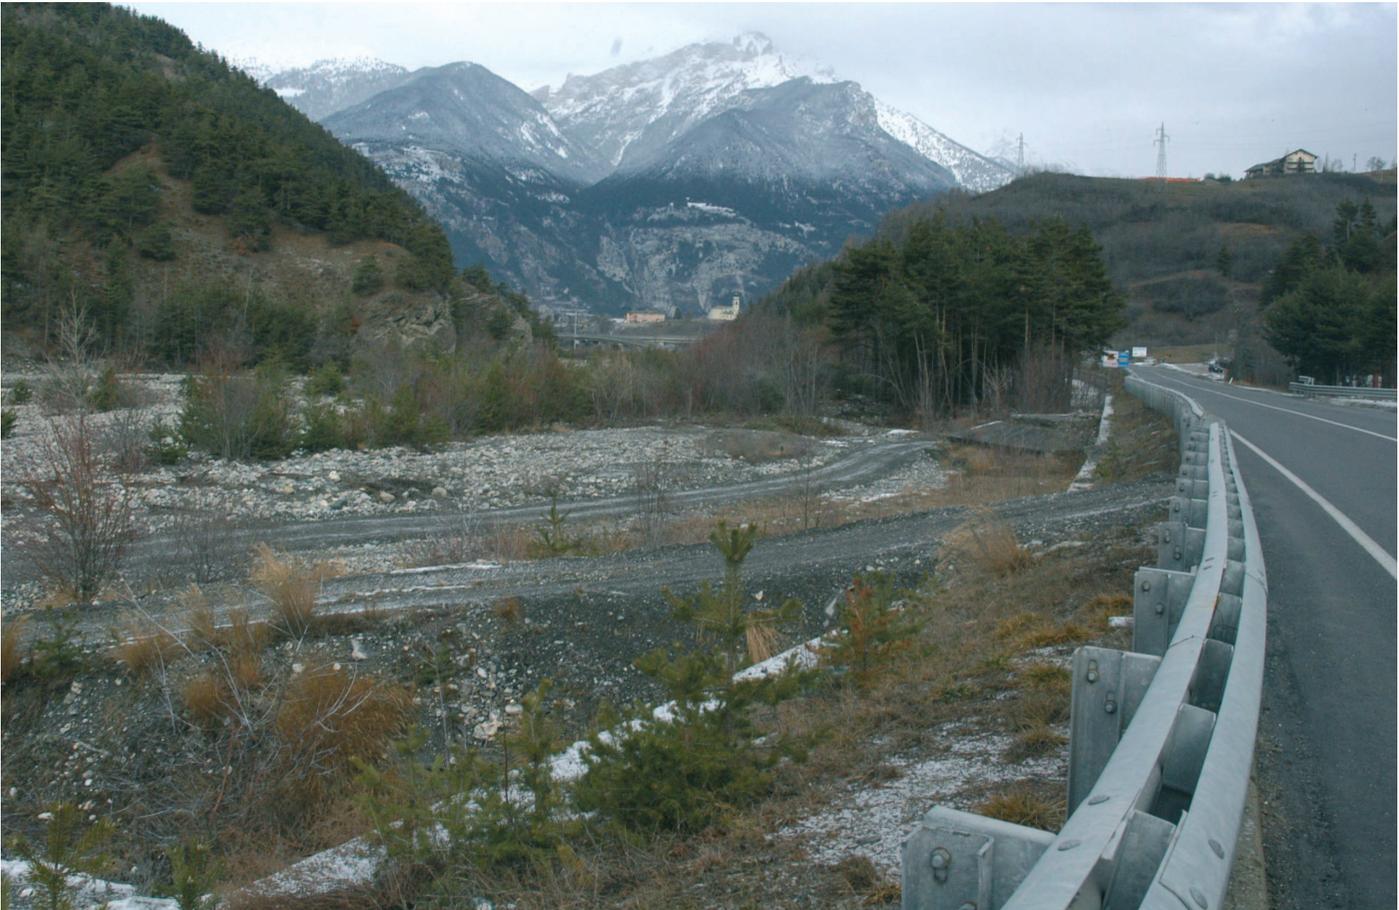
La zona è ricca di segni di presenza di capriolo e cervo (impronte, piste, escrementi) a monte della strada, in particolare lungo il rio, e a valle, all’uscita dello scatolare e nel greto. Ciò suggerisce l’uso di questa zona come attraversamento, probabilmente in parte con spostamento diretto all’interno dello scatolare. Due tra i sinistri rilevati sono localizzati proprio in questa zona e hanno coinvolto due caprioli, entrambi morti in seguito alla collisione.

Fig. 3 - Area a valle del rio Baracan

L'area di cantiere deve essere smantellata e rinaturalizzata.

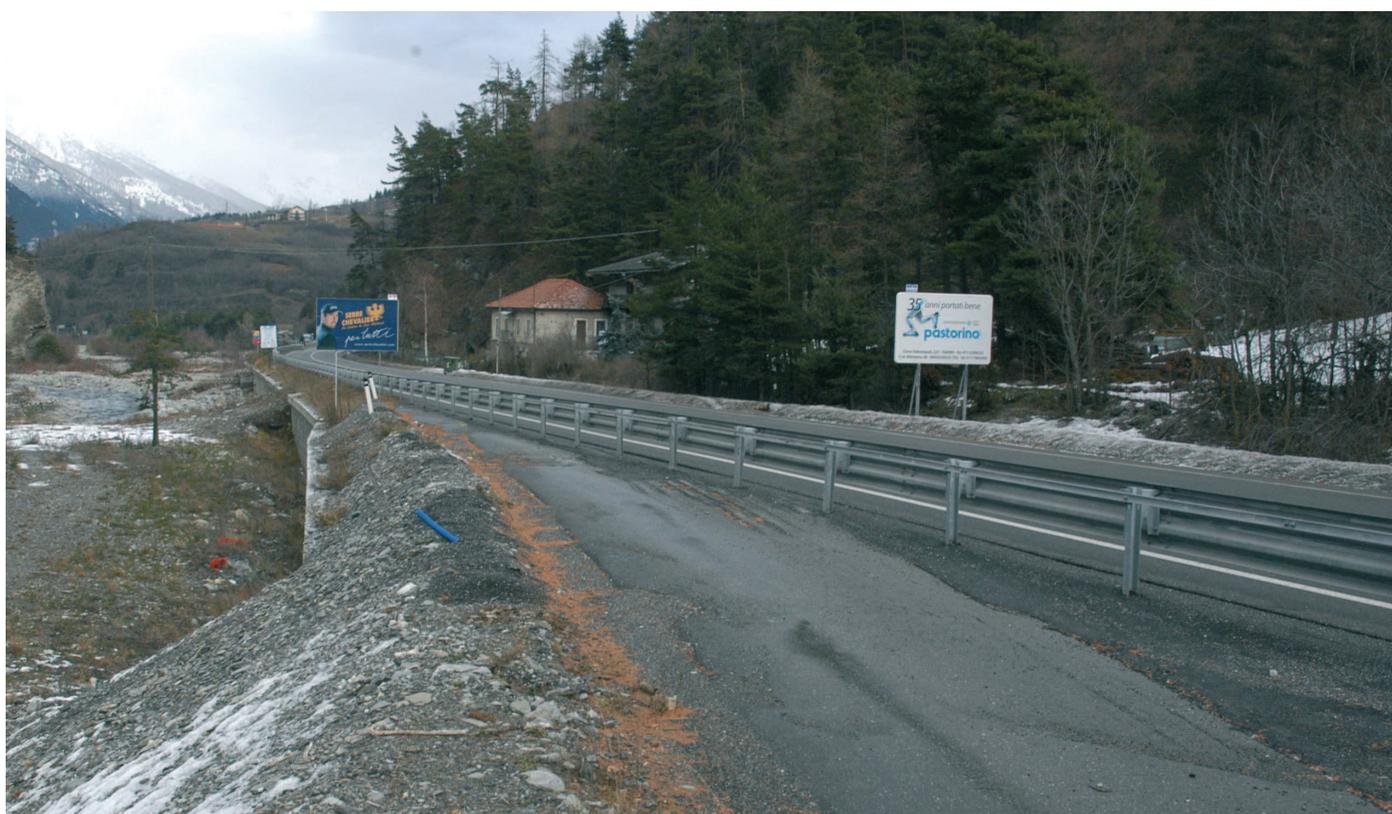
CRITICITÀ: Sul versante a valle esiste un lungo muro di sottoscarpa che termina vicino al km 82; questo tratto è dotato di un guard-rail più basso rispetto ad altri punti. Gli edifici sul lato a monte della sede stradale sono recintati. Al termine del muro di sottoscarpa c'è un punto di accesso a valle verso il greto (figura 4) e il corso della Dora Riparia è scavalcato da una passerella in legno in pessime condizioni (figura 5). In questa zona gli animali selvatici che eventualmente scendono dal versante a monte prima del termine del muro di sottoscarpa rischiano di doversi spostare lungo la sede stradale, a monte o a valle del punto di discesa, poiché sull'altro lato trovano l'ostacolo del muro (figura 6). Procedendo verso Cesana, c'è un rettilineo dove le automobili acquistano velocità, aumentando così la probabilità di collisione con un animale selvatico.

Fig. 4 - Punto di accesso della fauna alla carreggiata

PROPOSTE DI MITIGAZIONE E/O COMPENSAZIONE: Si suggerisce di dotare il lato a monte della statale, per il tratto in

corrispondenza del muro di sottoscarpa a valle, di una recinzione per prevenire l'ingresso di animali selvatici, dotata di siepe di schermatura per prevenirne il salto (si veda il paragrafo 6.1.1). In questo tratto la loro permanenza in carreggiata potrebbe prolungarsi a causa della difficoltà di superare il muro di controripa. Questa recinzione si interromperà proprio in corrispondenza del primo punto di accesso a valle verso il greto. Qui si provvederà ad impiantare vegetazione arbustiva schermante a distanza di almeno 6 m dalla carreggiata, nei due punti di accesso a monte e a valle della statale, dove un animale selvatico può attendere al sicuro e senza essere visto il passaggio di eventuali automobili prima di attraversare. È necessario mantenere una certa distanza tra la vegetazione impiantata e la sede stradale per impedire che un selvatico possa entrare improvvisamente in carreggiata; bisogna invece lasciare una fascia libera dalla vegetazione schermante, a fianco della strada, per dare visibilità sia ai selvatici sia agli automobilisti in arrivo, affinché sia evitata un'eventuale collisione. Infine, il ripristino della passerella in legno agevolerà l'attraversamento della Dora Riparia, potenziando la funzione di questo passaggio per la fauna. La passerella potrà poi essere usata indistintamente anche da escursionisti, valorizzando contestualmente la fruizione ecoturistica della valle.

bilità di presenza di fauna selvatica in carreggiata, nei confronti dei quali vi è un effetto di assuefazione piuttosto rapido. Qui è auspicabile utilizzare dei sensori a infrarossi, opportunamente collegati a segnaletica verticale a monte e a

valle dell'attraversamento, che si illumini quando il sensore rileva la presenza del selvatico in carreggiata (si veda il paragrafo 7.2). È inoltre opportuno dotare questo tratto di strada di catadiottri per 500 m a monte e a valle dell'area critica.

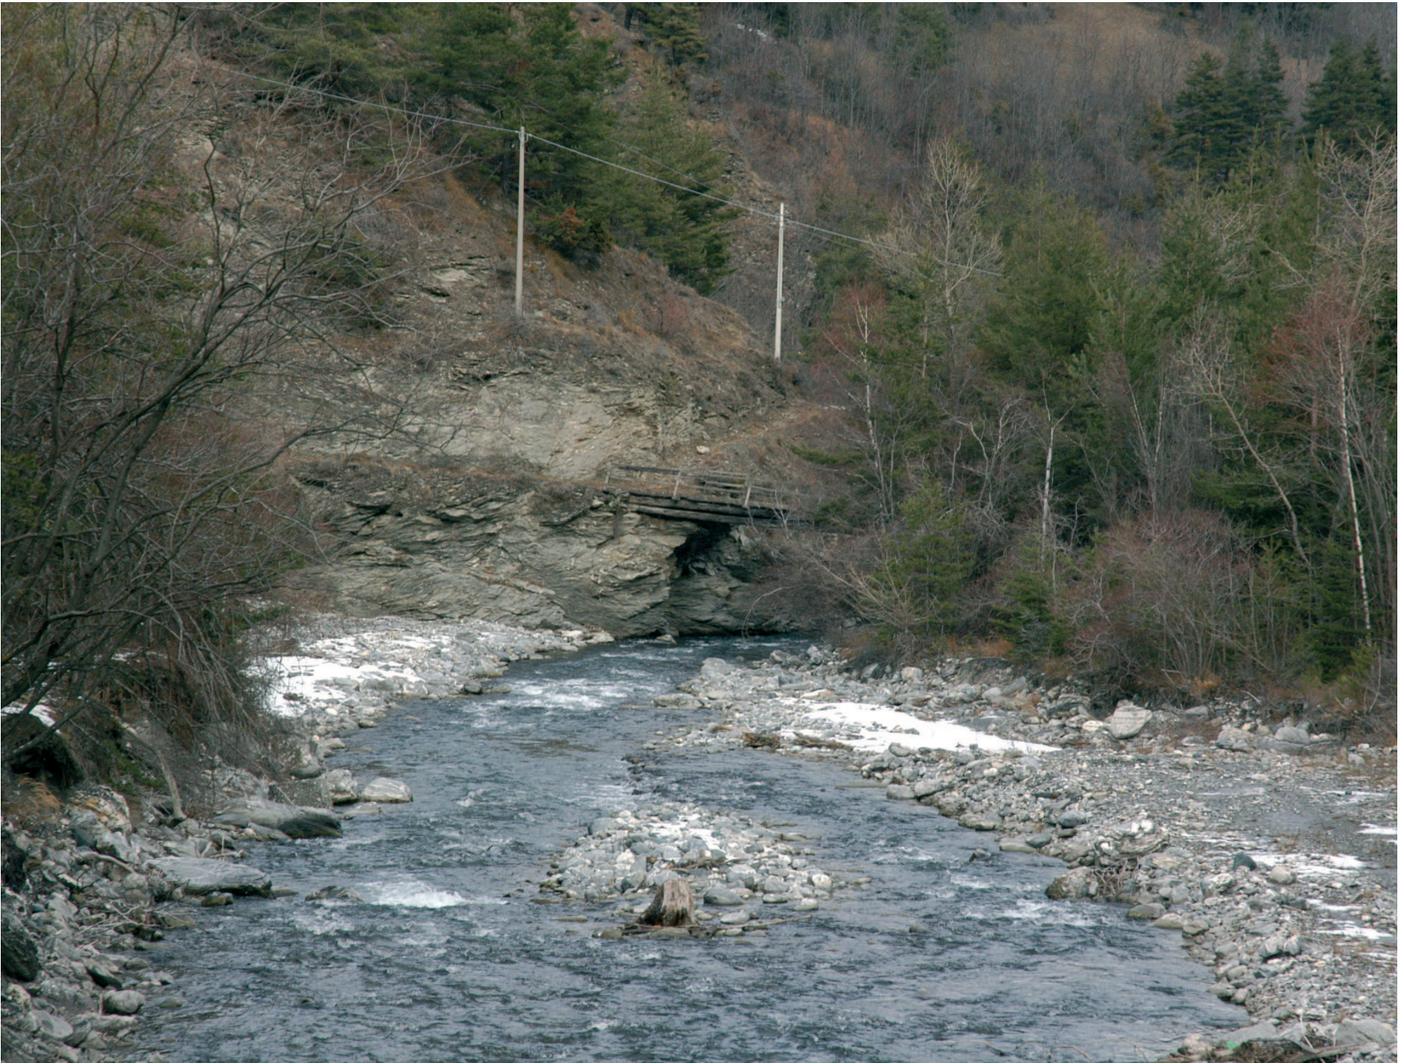
Fig. 5 - Passerella in legno utilizzabile dalla fauna per gli spostamenti tra i due versanti della valle

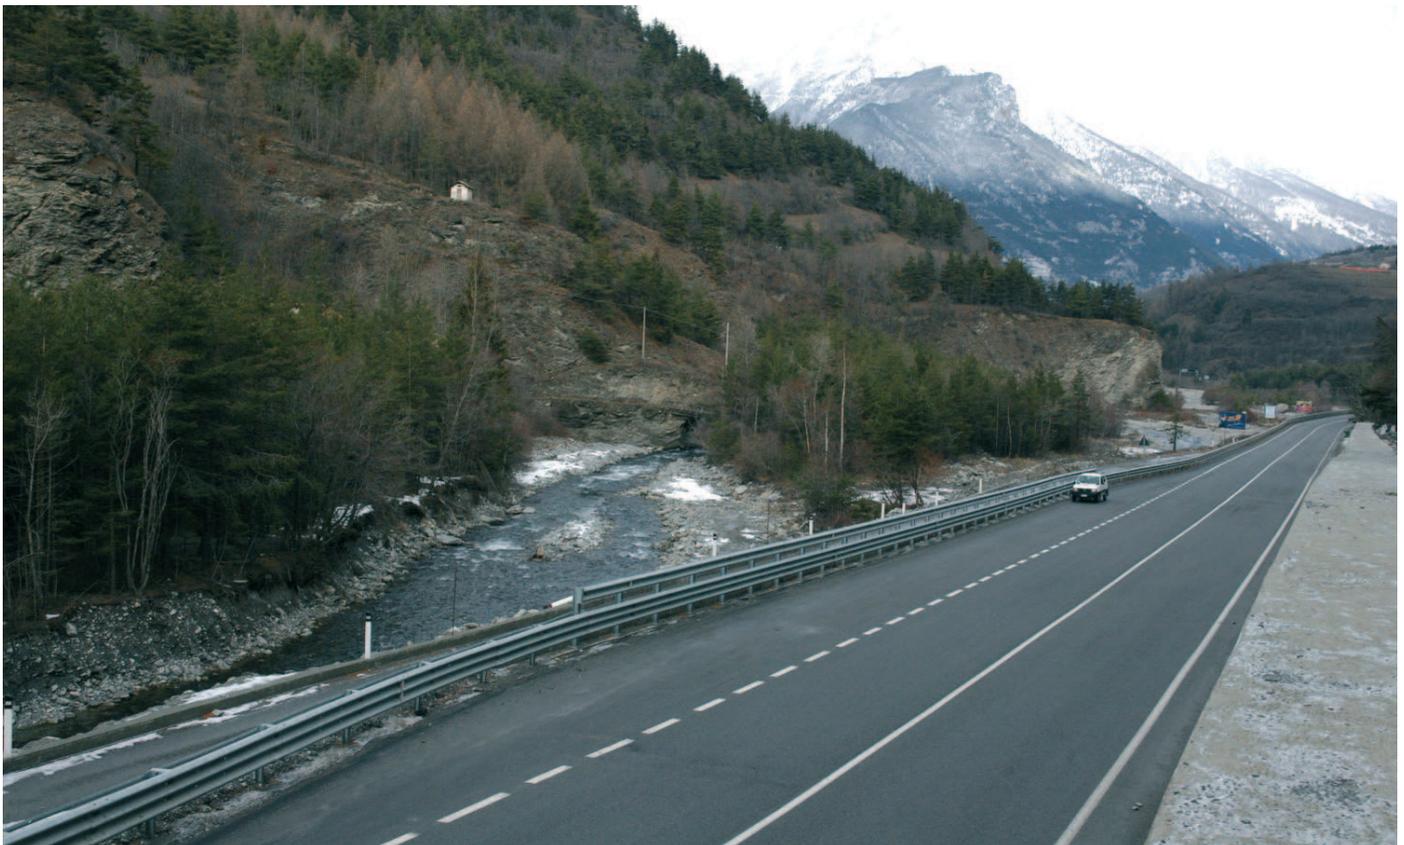
Fig. 6 - Tratto invalicabile per la fauna per presenza di guard-rail alto e assenza di accessi al torrente
