VALUTAZIONE SINTETICA DEI RISULTATI DEL MONITORAGGIO AMBIENTALE

Componenti biotiche – vegetazione e suolo

2016 - Quarto anno di corso d'opera

Progetto: “Nuovo collegamento ferroviario Torino Lione - Cunicolo esplorativo La Maddalena”

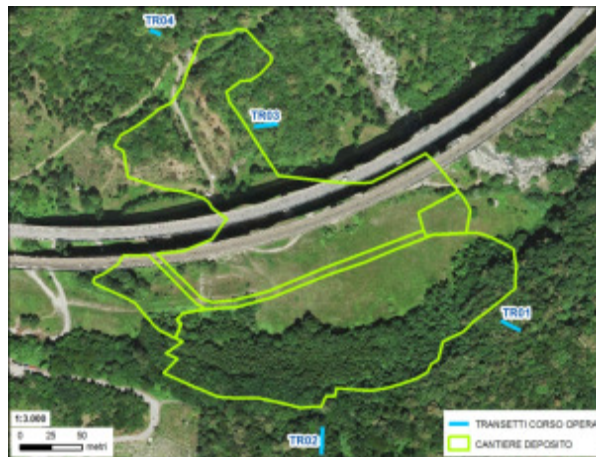
Il monitoraggio nel quarto anno di corso d'opera è stato condotto con due sopralluoghi effettuati nel mese di giugno 2016 nei transetti rappresentati in figura 1 secondo quanto stabilito nel piano di monitoraggio ambientale.

Fig. 1 – transetti di corso d'opera rispetto all'area di cantiere (carta tratta dal documento di TELT "report annuale 2016 – vegetazione" MADMA3FEN0286APANOT)

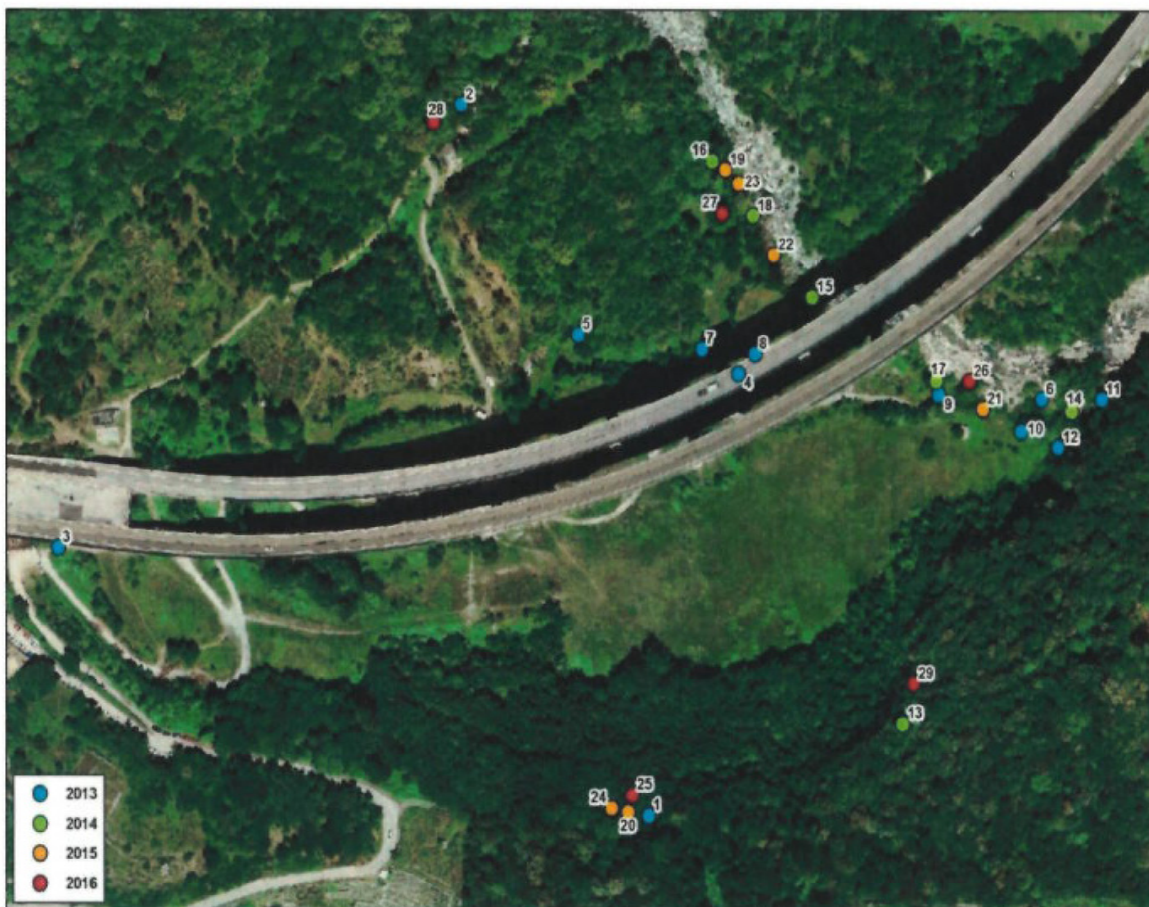
I monitoraggi geomorfologici del 2016 hanno inoltre interessato nuove sezioni dell'area di cantiere (punti 25 ÷ 29 in figura 2) in prossimità della sezione di chiusura orientale con l'obiettivo di verificare gli effetti della strada di collegamento Giaglione - La Maddalena e valutarne il sistema di regimazione delle acque superficiali.

Fig. 2 – Localizzazione dei punti di monitoraggio geomorfologico rispetto all'area di cantiere (carta tratta dal documento di TELT "report annuale 2016 – suolo e geomorfologia" cod, MADMA3FEN0286APANOT)

Dai rilievi del 2016 è emerso un generale miglioramento in termini di inerbimenti dei versanti e delle massicciate e non sono stati rilevati fenomeni erosivi e dissesti. Analoga situazione per i ristagni idrici, che rispetto agli anni precedenti, sono in genere effimeri e legati ad eventi piovosi. E' stato riscontrato un buon deflusso delle acque ben canalizzate.
