IMPLEMENTAZIONE DELLA DIRETTIVA 2000/60/CE

ANALISI E VALUTAZIONE DEGLI ASPETTI MORFOLOGICI

ATTIVITA' 2014-2015

TORRENTE CHISONE CI 04SS1N118PI

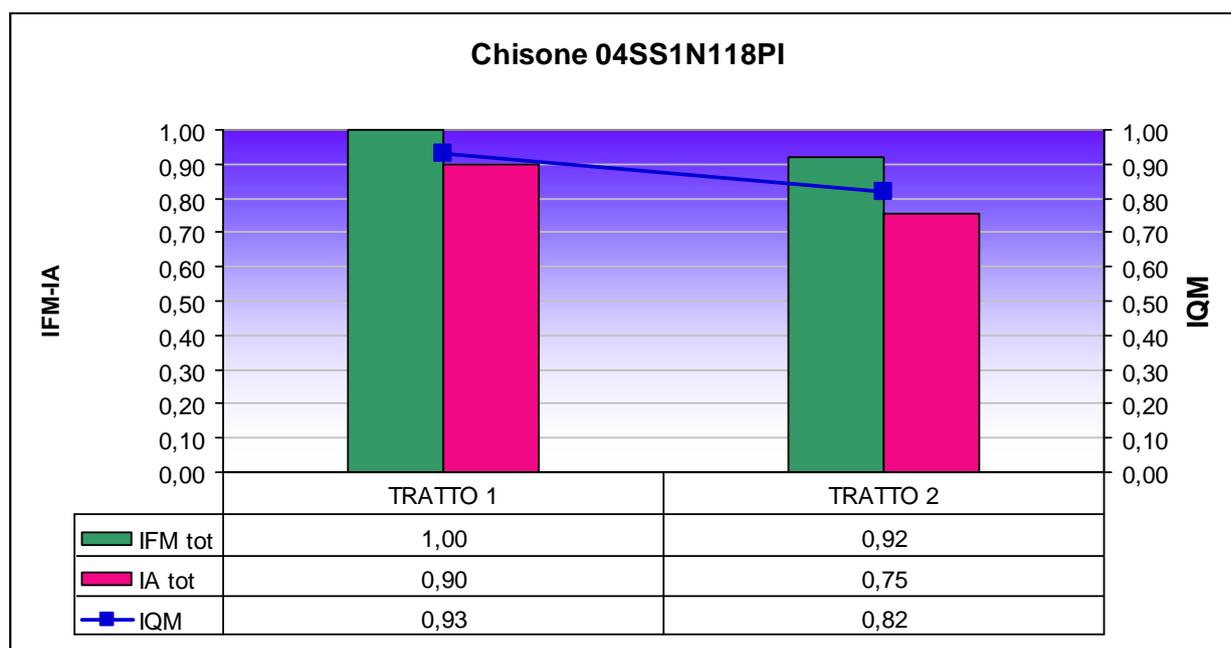
Il grafico seguente mostra il peso dei subindici IFM, IA e VM, rapportati al valore massimo ottenibile per la relativa categoria nell'ambito di ciascuna scheda, nella determinazione dell'IQM e le variazioni degli stessi lungo il corpo idrico.

I due tratti hanno indice di qualità morfologica elevata a causa della elevata funzionalità. Il secondo tratto vede una diminuzione del valore IQM: a parità di funzionalità esso presenta infatti una maggiore artificialità a causa delle numerose opere e interventi volti alla stabilizzazione del fondo.

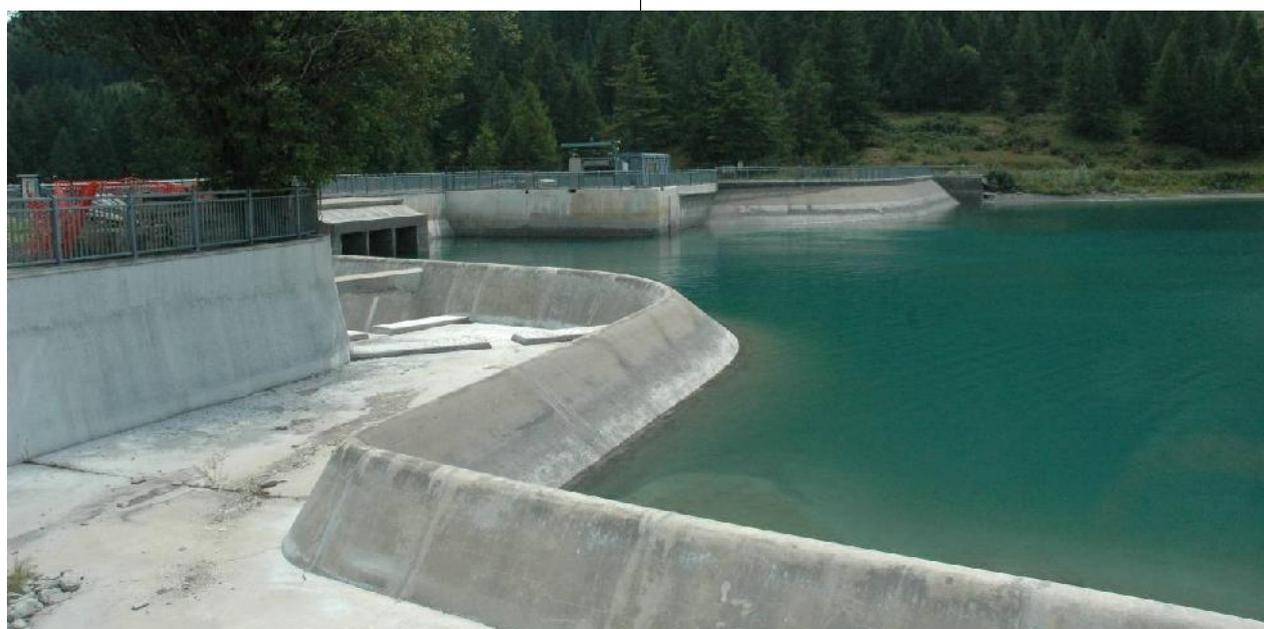
Diga di Pourrieres

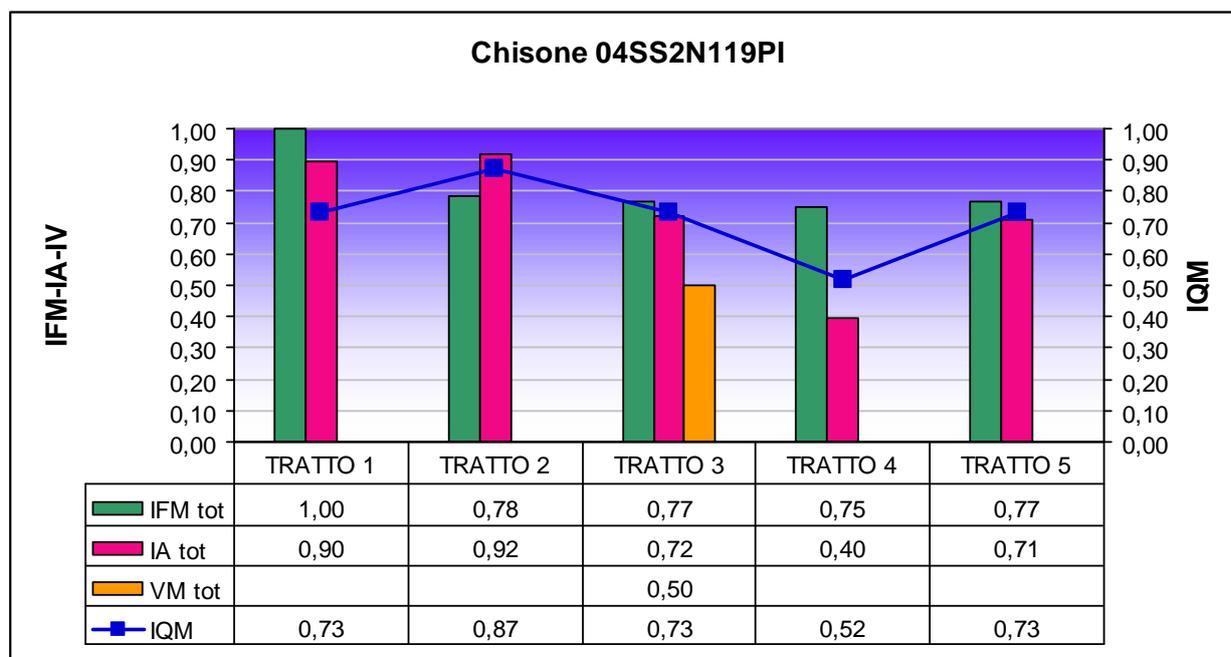
Il grafico seguente mostra il peso dei subindici IFM, IA e VM, rapportati al valore massimo ottenibile per la relativa categoria nell'ambito di ciascuna scheda, nella determinazione dell'IQM e le variazioni degli stessi lungo il corpo idrico.

A parte il tratto 4, tutti gli altri tratti hanno un indice di qualità morfologica buono o anche elevato, tuttavia il tratto 4 abbassa il valore medio pesato a sufficiente.

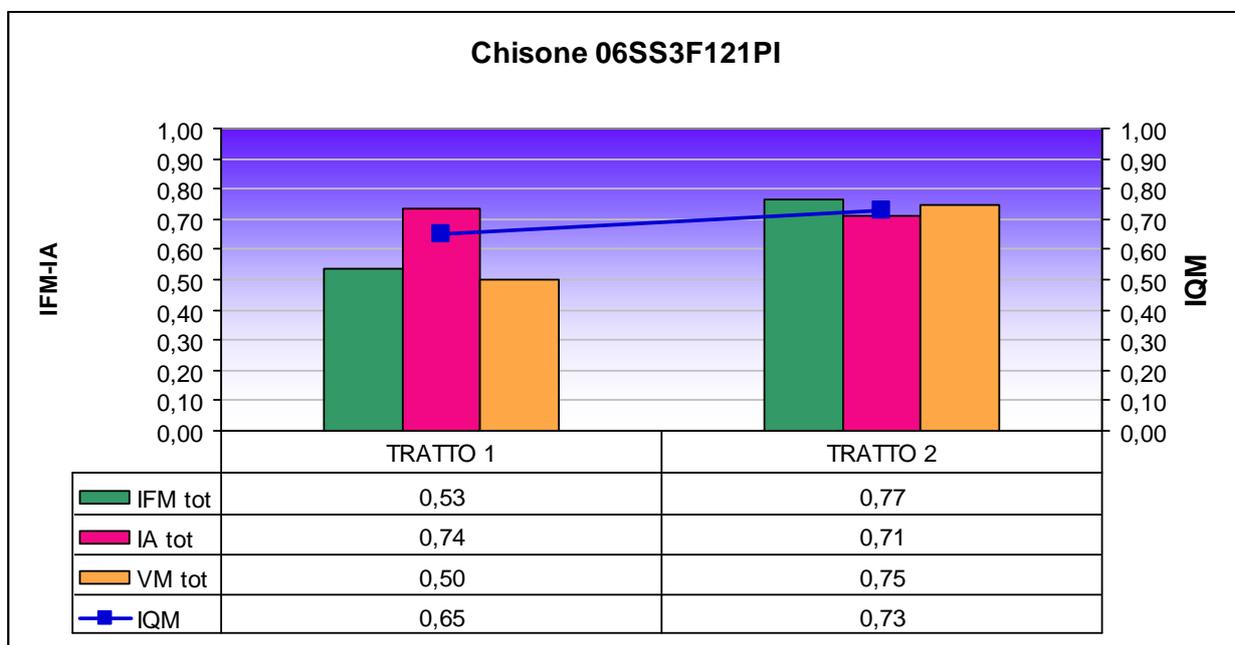
Il grafico seguente mostra il peso dei sub indici IFM e IA, rapportati al valore massimo ottenibile per la relativa categoria nell'ambito di ciascuna scheda, nella determinazione dell'IQM e le variazioni degli stessi lungo il corpo idrico.

Il valore di IQM è leggermente più elevato nel secondo tratto, caratterizzato da una migliore funzionalità.

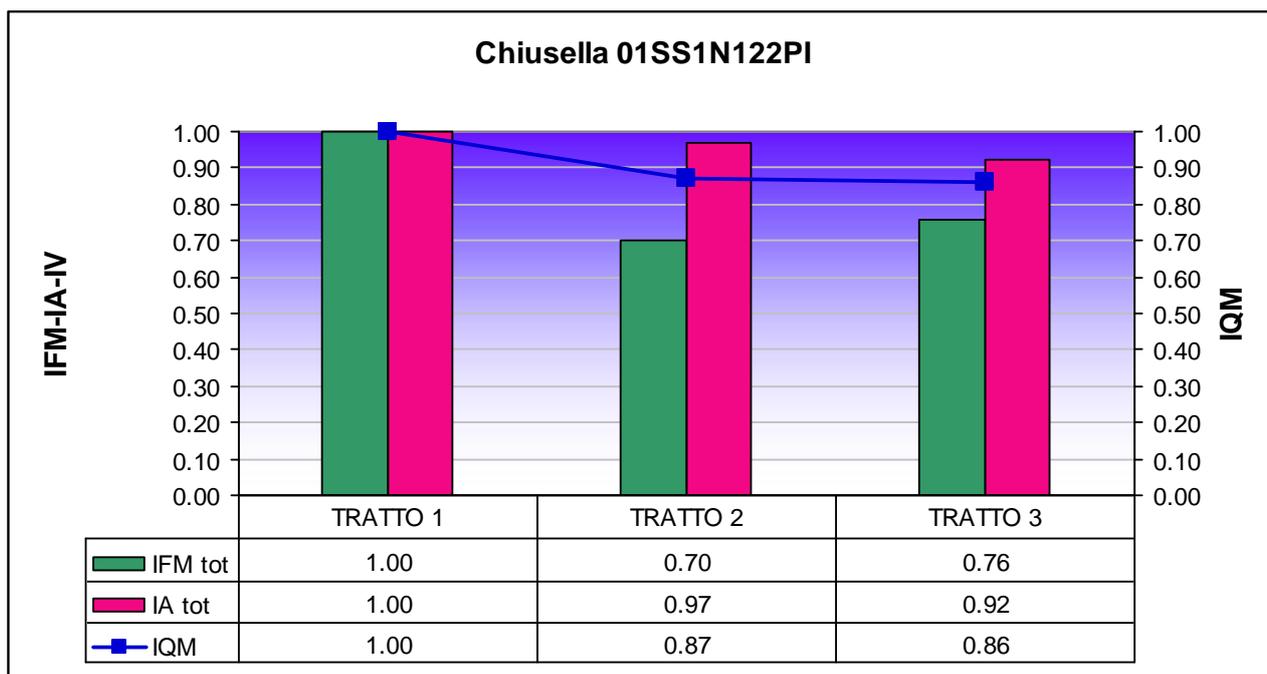
Il grafico seguente mostra il peso dei subindici IFM e IA, rapportati al valore massimo ottenibile per la relativa categoria nell'ambito di ciascuna scheda, nella determinazione dell'IQM e le variazioni degli stessi lungo il corpo idrico.

I tre tratti in cui il corpo idrico è stato suddiviso presentano caratteristiche elevate. Il primo non presenta alcuna opera antropica, pertanto tutti i valori dei subindici sono nella classe maggiore. Il secondo vede una flessione degli indici di funzionalità dovuta all'assenza di vegetazione in quanto la fascia di pertinenza è adibita a pascolo. Il terzo presenta un'ampia vegetazione, ma costituita da cespugli che fanno abbassare l'indice di funzionalità; inoltre la presenza di un attraversamento e di un guado assimilabile ad una soglia, abbassano anche il punteggio degli indicatori di artificialità. In definitiva il corpo idrico presenta indice di qualità morfologica elevato.

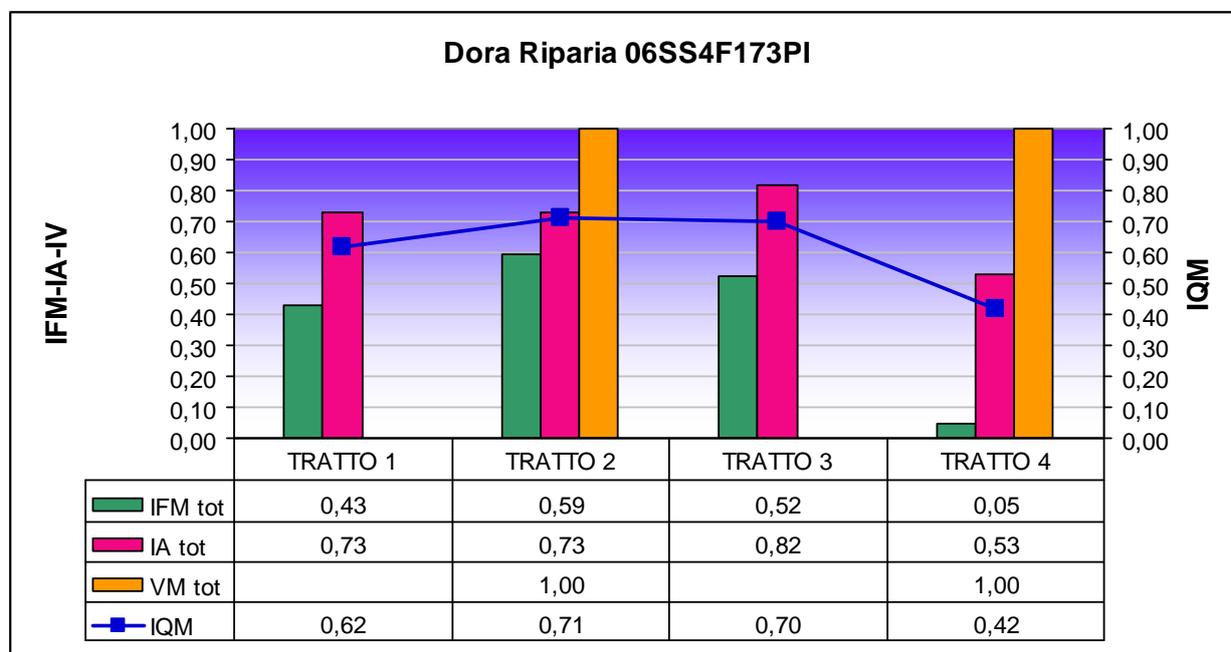
Il grafico seguente mostra il peso dei sub indici IFM, IA e IV nella determinazione dell'IQM e le variazioni degli stessi lungo il corpo idrico.

Come evidenziato dal grafico, i tratti intermedi, che attraversano aree meno urbanizzate, hanno una funzionalità più elevata, mentre molto bassa è quella del tratto cittadino torinese. L'artificialità migliora leggermente nel terzo tratto, a vocazione agricola, per peggiorare nuovamente nell'ultimo tratto.

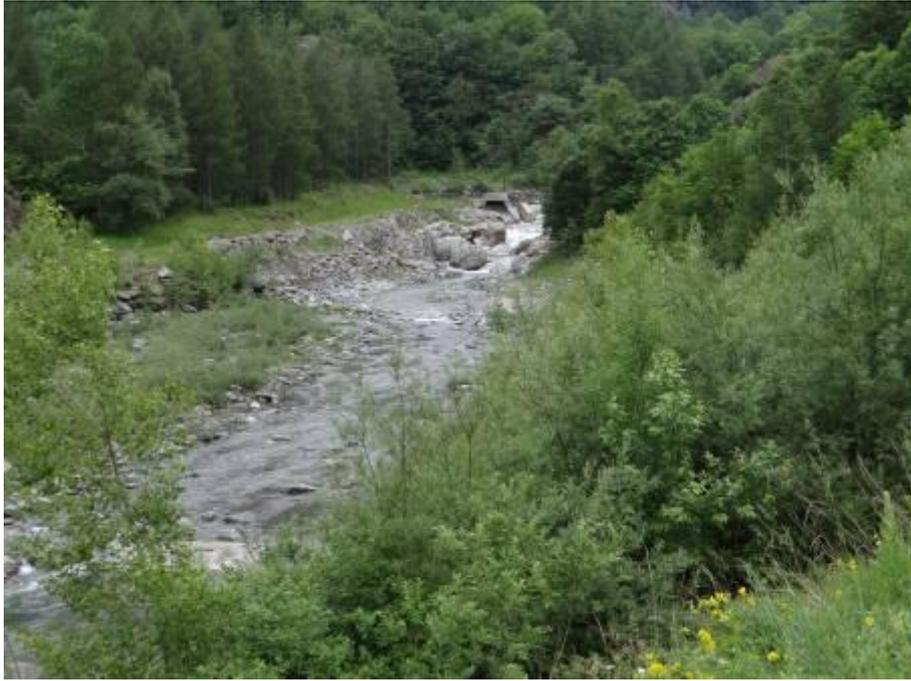
Figura 3 – Opera di captazione

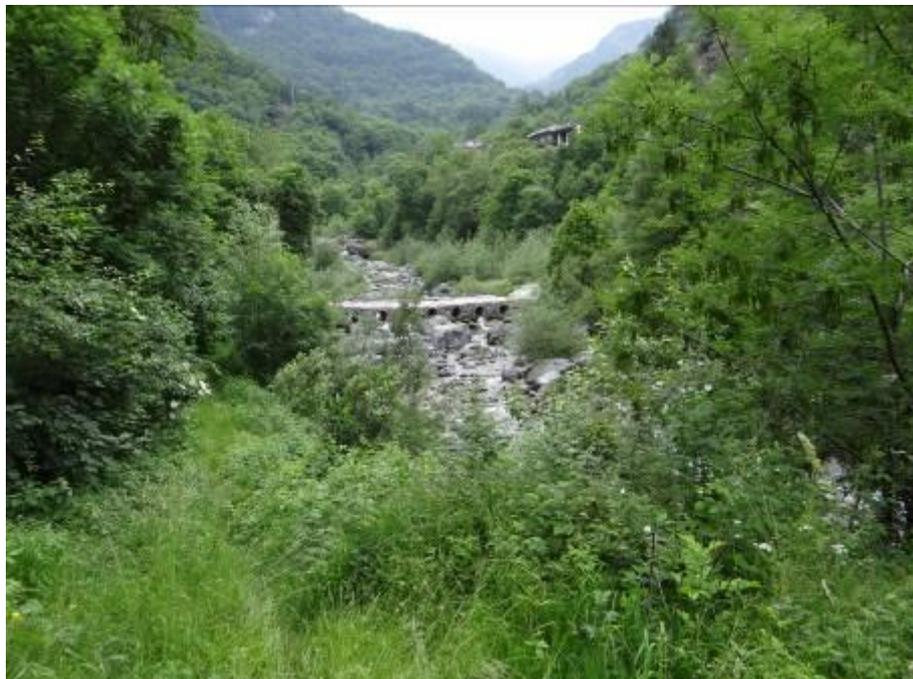
Figura 4 – Guado a sbarramento dell'alveo

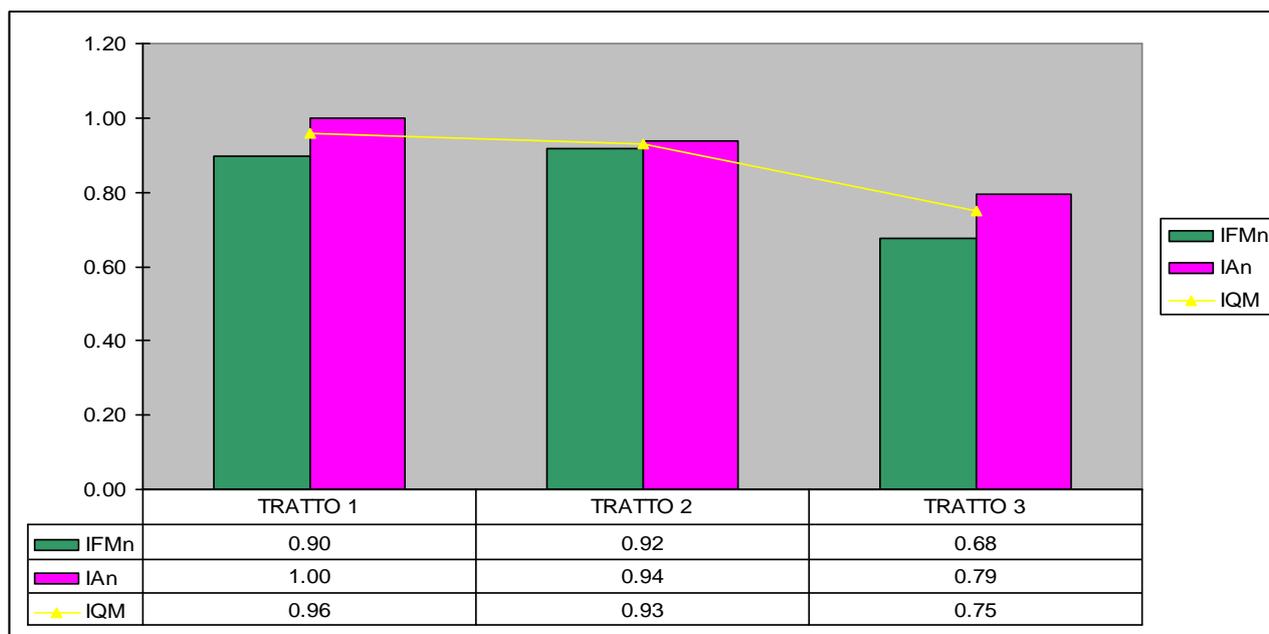
Dal confronto dei sub-indici riportati nel grafico emergono valori molto elevati per i primi 2 tratti ed una leggera flessione nel terzo tratto dove il valore complessivo dell'IQM passa dalla classe Elevato alla classe Buono. Nel complesso comunque il corpo idrico, fino alla Confluenza Vallone Giulian Cruello (Bobbio Pellice), raggiunge una valore complessivo di Indice di Qualità Morfologica ELEVATO.

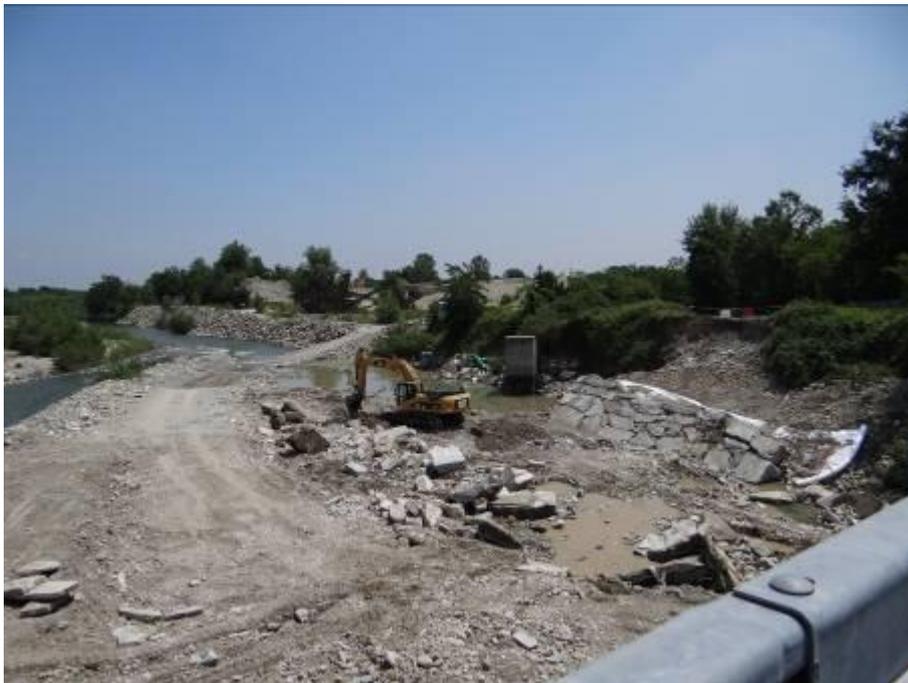
Figura 6 – Lavori in alveo a valle del ponte di Garzigliana, in località Madonna di Monte Bruno

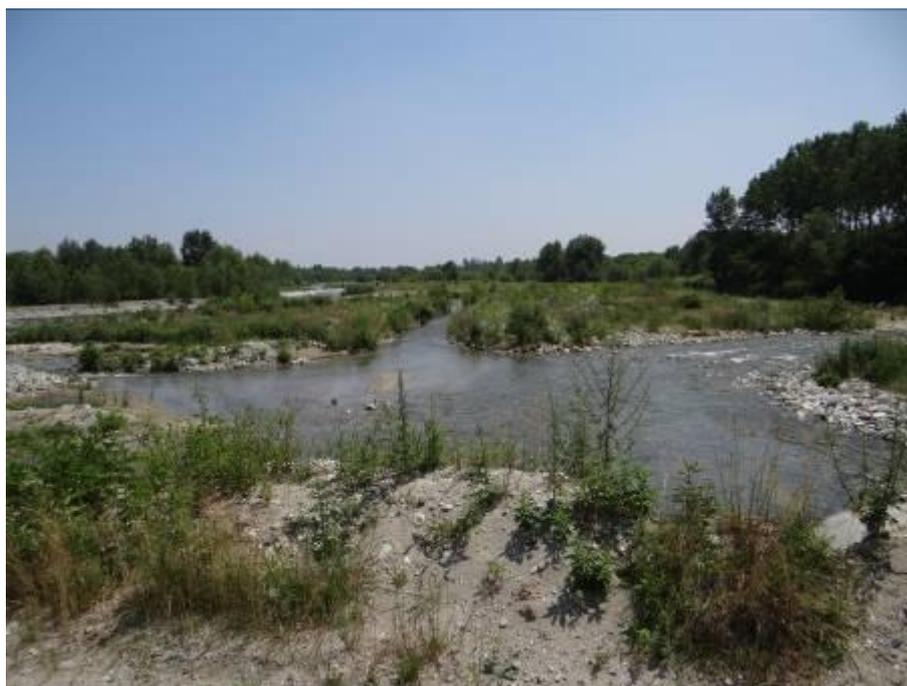
Figura 7 – Alveo a valle del guado (interrotto) in comune di Garzigliana, località Cavour

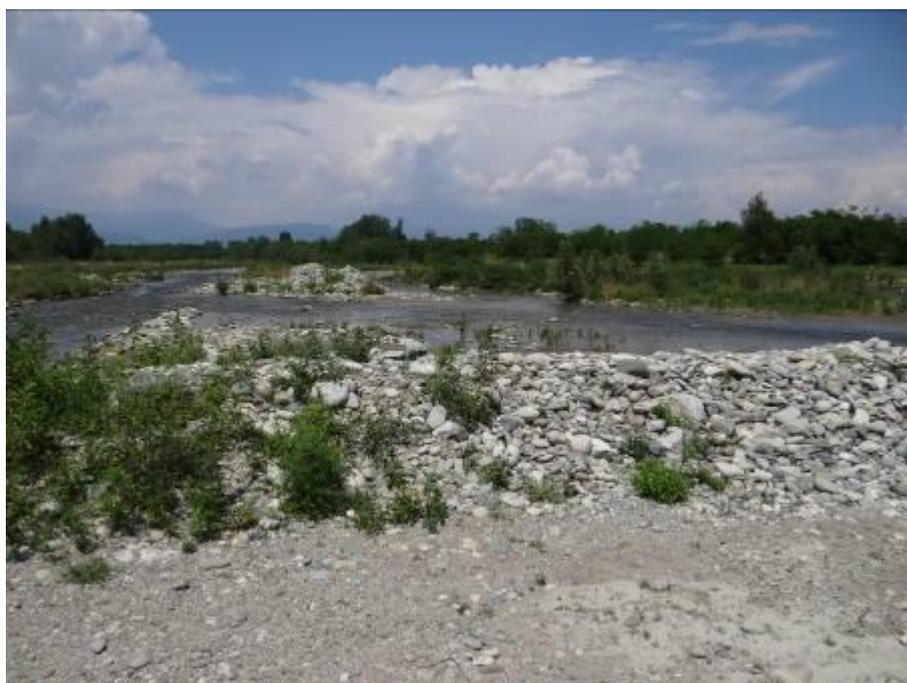
Figura 8 – Alveo a monte del guado (interrotto) in comune di Garzigliana, località Cavour

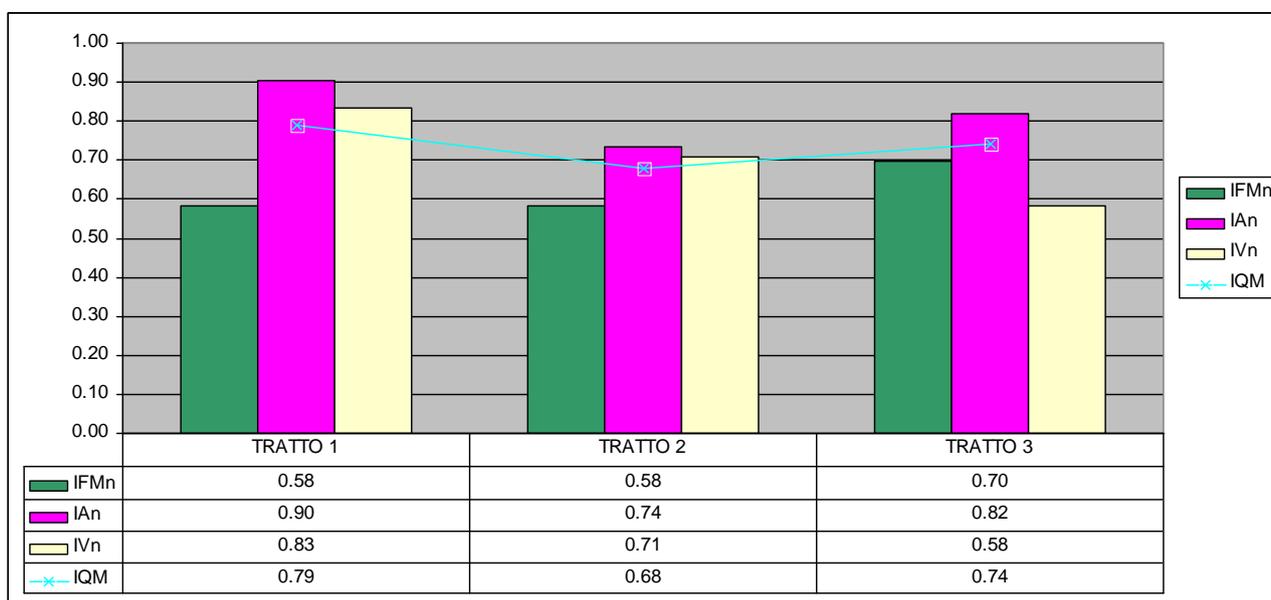
Dal confronto dei sub-indici riportati nel grafico emerge che il valore di IQM è leggermente più elevato nel primo tratto e segna una flessione nel tratto intermedio (classo Moderato). Per quanto riguarda i sub indici si nota come la funzionalità sia costante nei primi due tratti per poi migliorare nell'ultimo, l'artificialità mostri il valore peggiore nel tratto intermedio e le variazioni morfologiche tendano ad essere più marcate da monte verso valle.

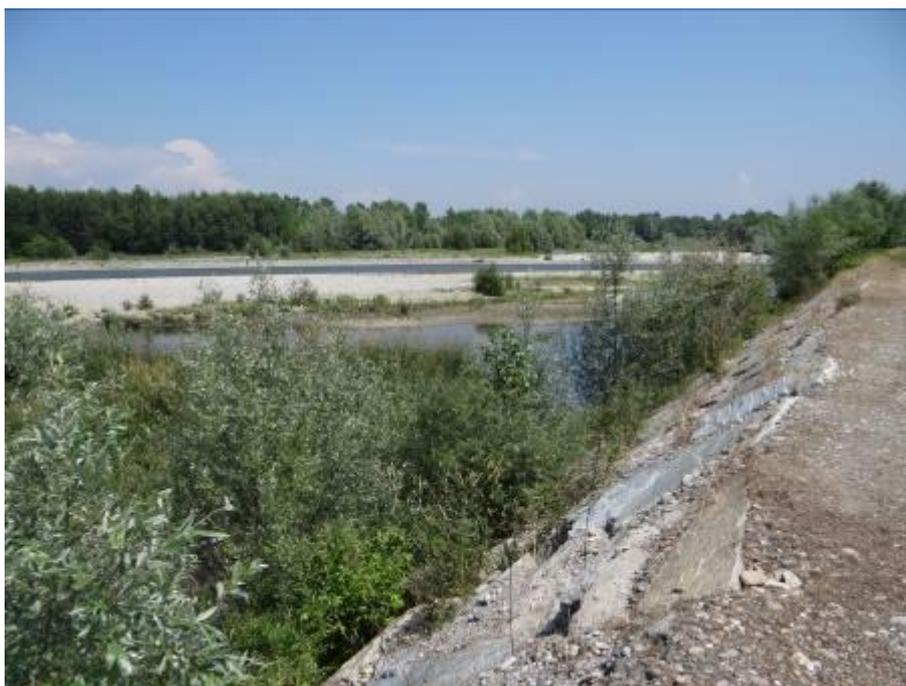
Figura 3 – Scogliera in sponda destra (comune di Villafranca Piemonte)

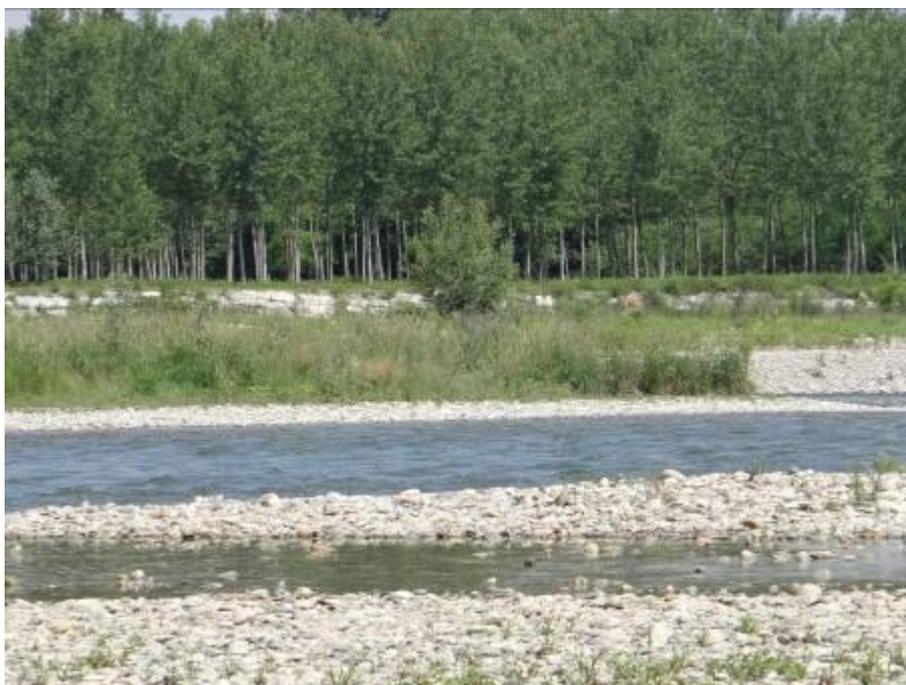
Figura 4 – Scogliera in sponda sinistra (comune di Villafranca Piemonte, nei pressi di località Airaudi)

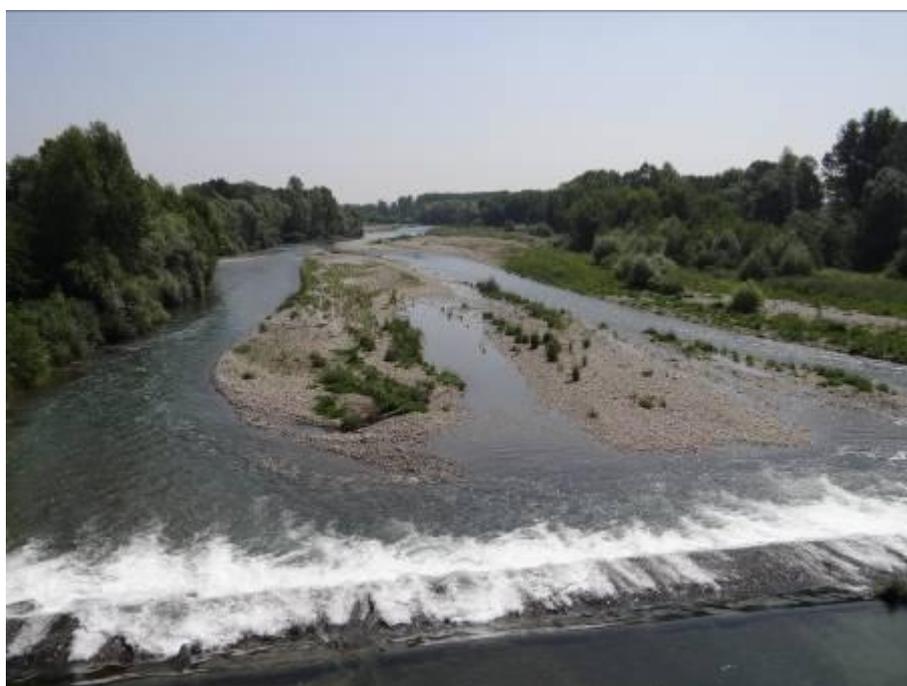
Figura 6 – Alveo a valle del ponte Villafranca Piemonte – Vigone (Inizio tratto); in primo piano la soglia a valle del ponte

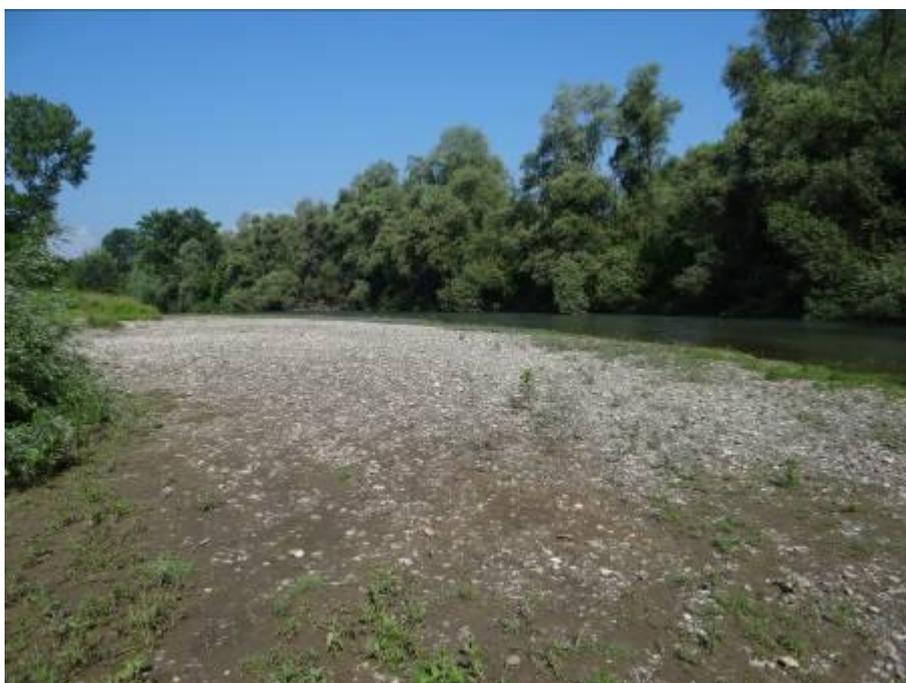
Figura 8 – Alveo con barra laterale in destra idrografica (parte terminale del tratto)

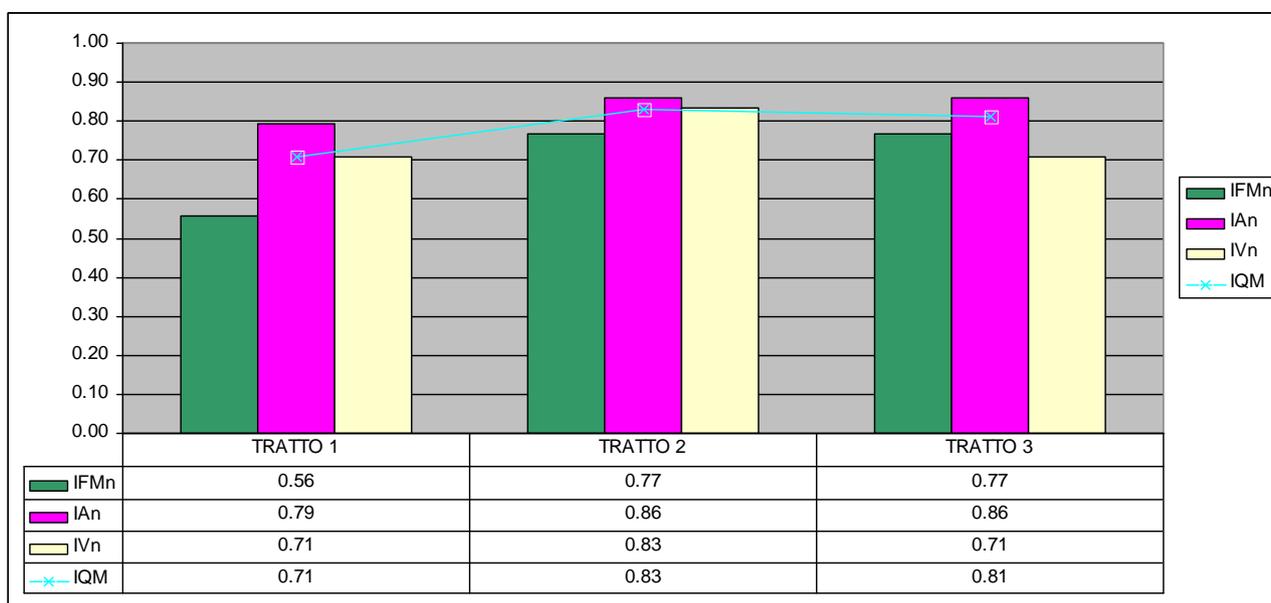
Dal confronto dei sub-indici riportati nel grafico emerge che il valore di IQM è leggermente inferiore nel primo tratto, dove rientra nella parte iniziale della classe Buono, mentre risulta più elevato nei tratti 2 e 3 pur rimanendo sempre all'interno della stessa classe. Per quanto riguarda i sub indici tutti tendono ad essere migliori nei tratti 2 e 3.

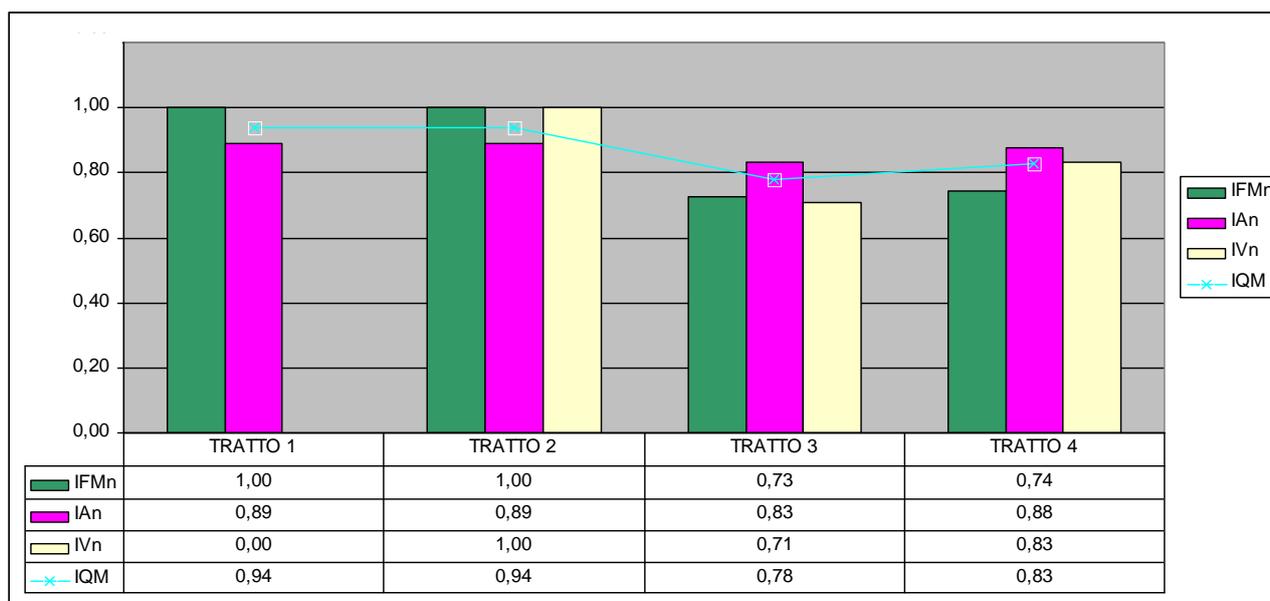
Il confronto dei sub-indici riportati nel grafico evidenzia un valore di IF e IA elevati nella prima parte con una flessione nella seconda parte, in particolare nel terzo tratto, anche l'indice IV segue il medesimo andamento, per il primo tratto non è stato valutato in quanto l'alveo è inferiore ai 30 metri.

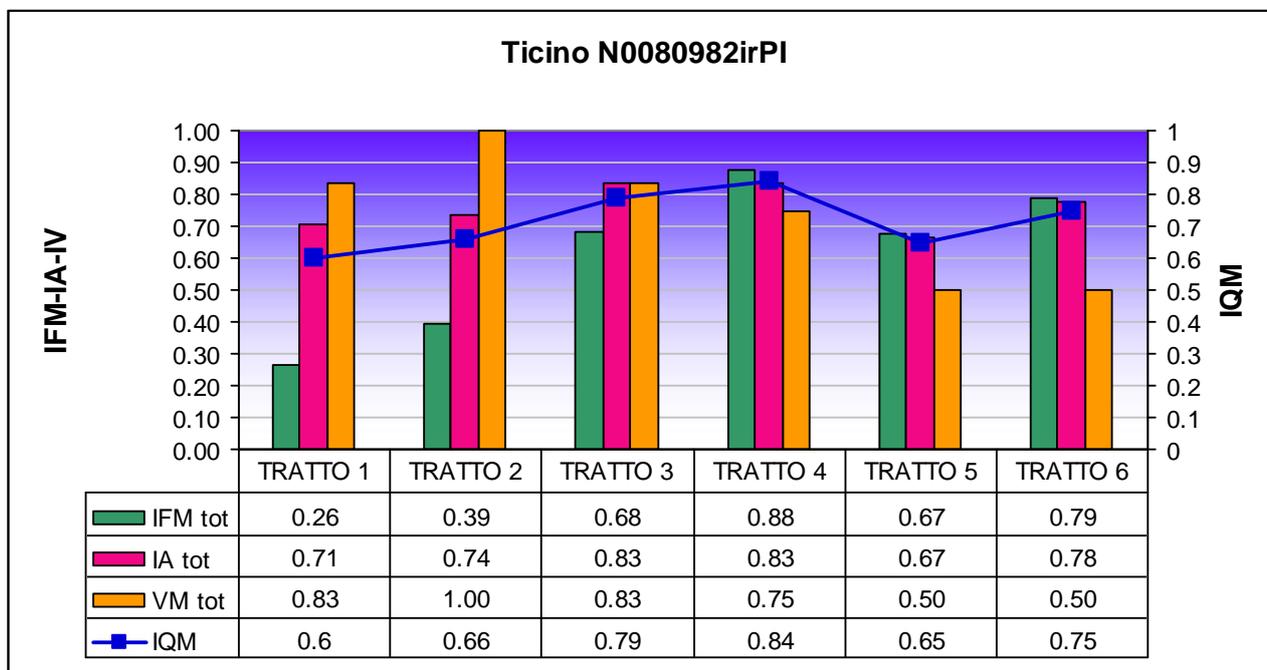
I primi due tratti hanno indice di qualità morfologica sufficiente a causa della bassa funzionalità indotta dalle opere di regolazione che hanno influenzato i processi geomorfologici variando le forme attese per la tipologia fluviale presente. Il secondo e terzo tratto vedono un aumento del valore IQM che raggiunge il massimo punteggio nel quarto. A parità di artificializzazione il terzo tratto presenta valore minore di funzionalità a causa dell'assenza di piana inondabile, di forme riattivabili naturali connesse all'alveo e di materiale legnoso di grandi dimensioni. L'indice di qualità peggiora nel quinto tratto a causa delle difese di sponda continue in sinistra che influenzano la mobilità laterale dell'alveo; IQM in questo tratto è influenzato anche da bassi valori dei subindici VM poiché la tipologia morfologica dagli anni '50 è variata. L'ultimo tratto presenta IQM buono.

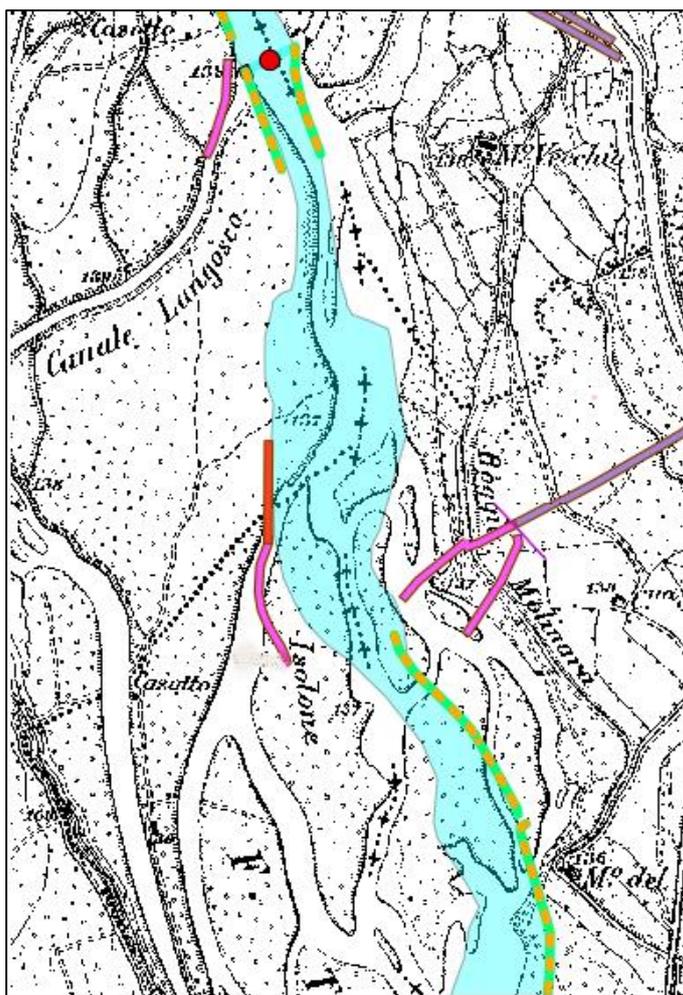
Sulla cartografia storica IGM 25.000 sono stati rappresentati in azzurro l'alveo del 2012 e nelle tonalità del rosso le arginature presenti. Si può vedere come alcuni rami laterali siano stati chiusi dalle opere modificando l'andamento del corso d'acqua.

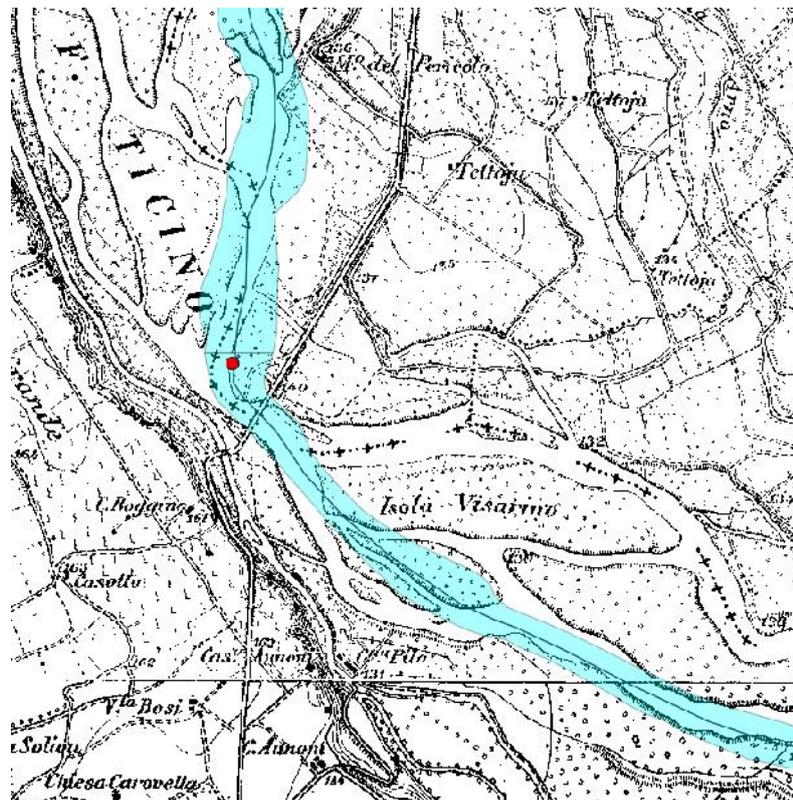
La prima realizzazione del ponte di Turbigo avvenne nel 1882. Il ponte fu, poi distrutto nel corso della seconda guerra mondiale e ricostruito nel 1952. L'attraversamento attuale, lungo 145 metri, è composto da 3 campate in ferro che poggiano su due spalloni sulle sponde e due pile in alveo. Ha due livelli, quello inferiore per il traffico stradale (ss 341), e quello superiore per il treno (Ferrovie Nord Milano). Il confronto tra la cartografia storica Gran Carta degli Stati Sardi in Terraferma - Corpo Reale dello Stato Maggiore 1816-1830, mostra come la costruzione dell'opera abbia contribuito nel tempo, insieme alla minor portata del corso d'acqua dovuta ai prelievi a monte, a una modificazione dell'alveo che da multicanale è stato ricondotto a monoursale (alveo del 2012 in azzurro).

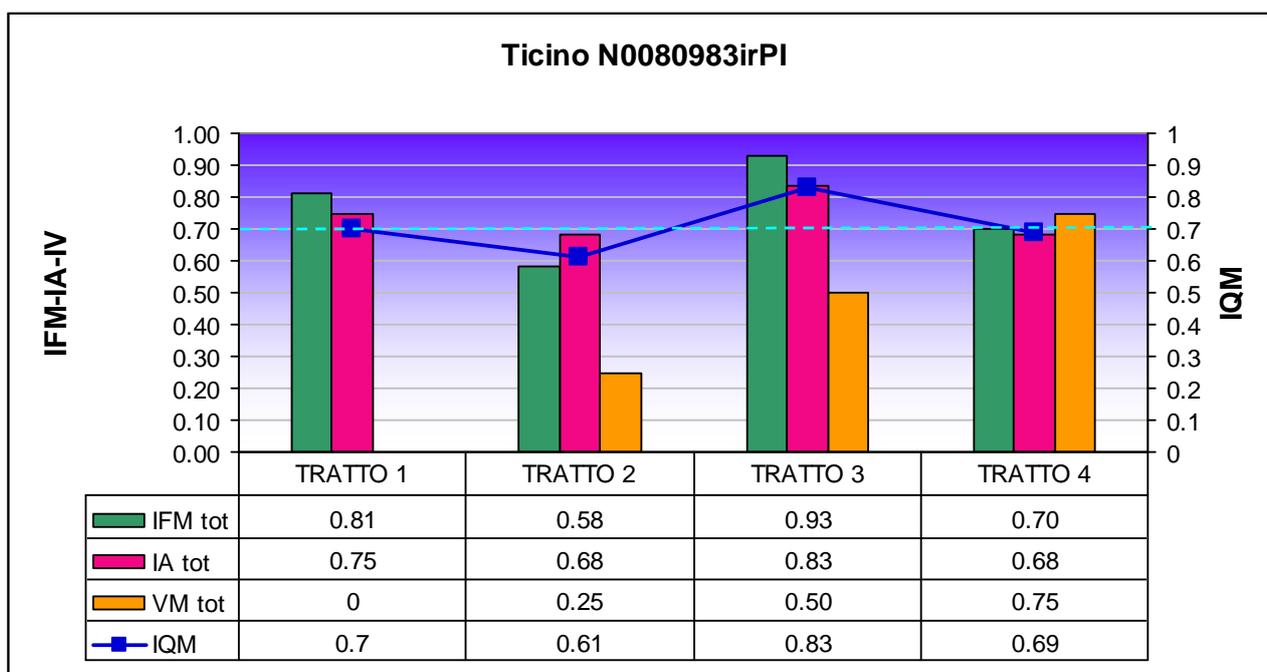
L'indice di qualità morfologica è minimo nel secondo tratto e massimo nel terzo. Nel secondo ad abbassare a 0.61 il valore incidono le variazioni morfologiche e in parte gli indici di funzionalità e artificialità mentre il terzo tratto ha buona funzionalità anche per la presenza di poche opere antropiche. Il primo tratto raggiunge la classe buono anche se è il peggiore per quanto riguarda i punteggi relativi alle variazioni morfologiche che qui assumono valore minimo.

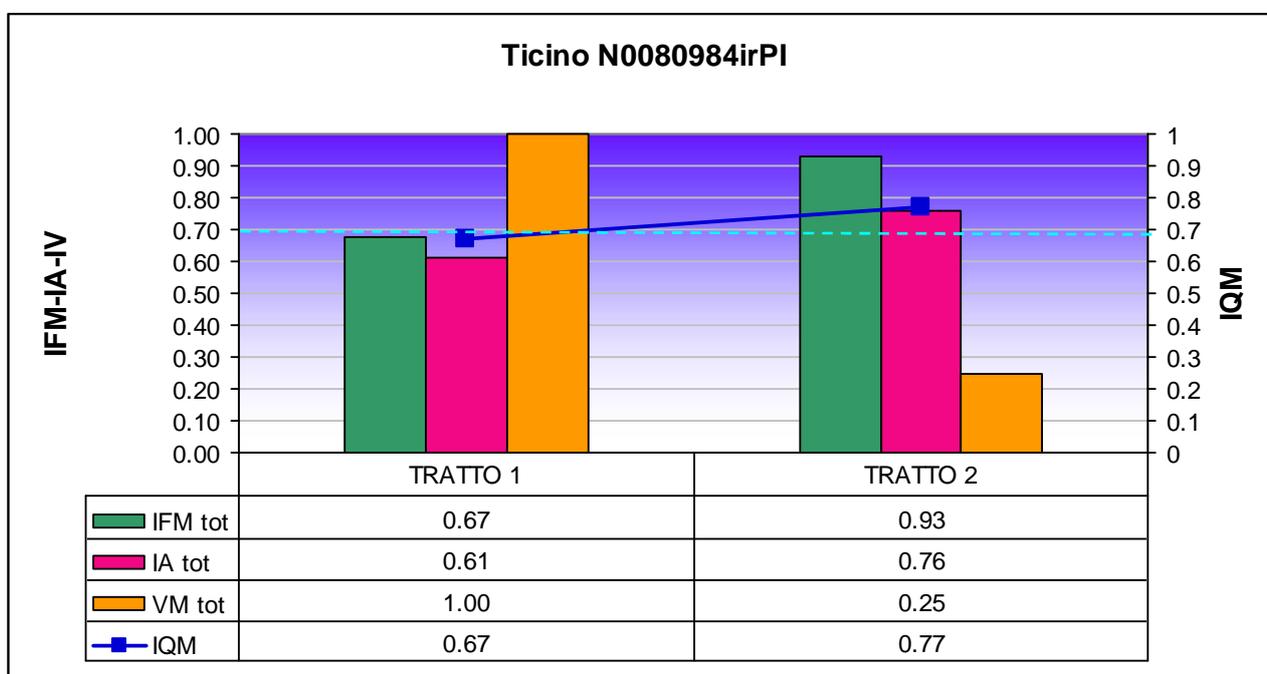
Dall'analisi del grafico seguente si può vedere come all'IQM del primo tratto concorrono, con più peso, gli indicatori di artificialità che incidono su quelli di funzionalità di poco superiori. Nonostante gli indici di variazione siano par ad 1 la qualità del tratto ricade nella classe sufficiente. Nel secondo tratto, indicatori di funzionalità elevati e indici di variazione morfologica bassi portano l'indice di qualità morfologica nella classe buono.

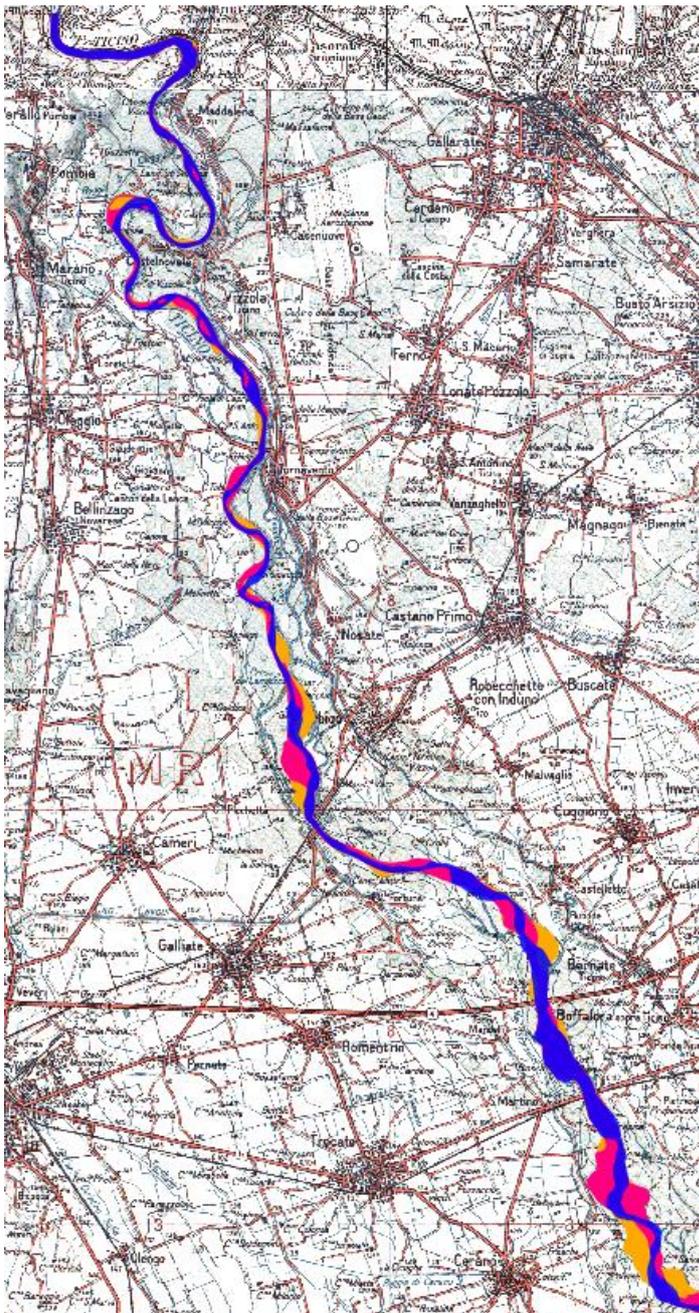
Nella mappa sono rappresentati rispettivamente l'alveo del 1954 in giallo, l'alveo del 1988 in rosso e l'alveo del 2012 in blu. Si può vedere come le variazioni maggiori si sono avute nel tratto di corso d'acqua compreso tra Cameri e Turbigo, Cuggiono e Galliate e per un lungo tratto tra Cerano e Casterno.

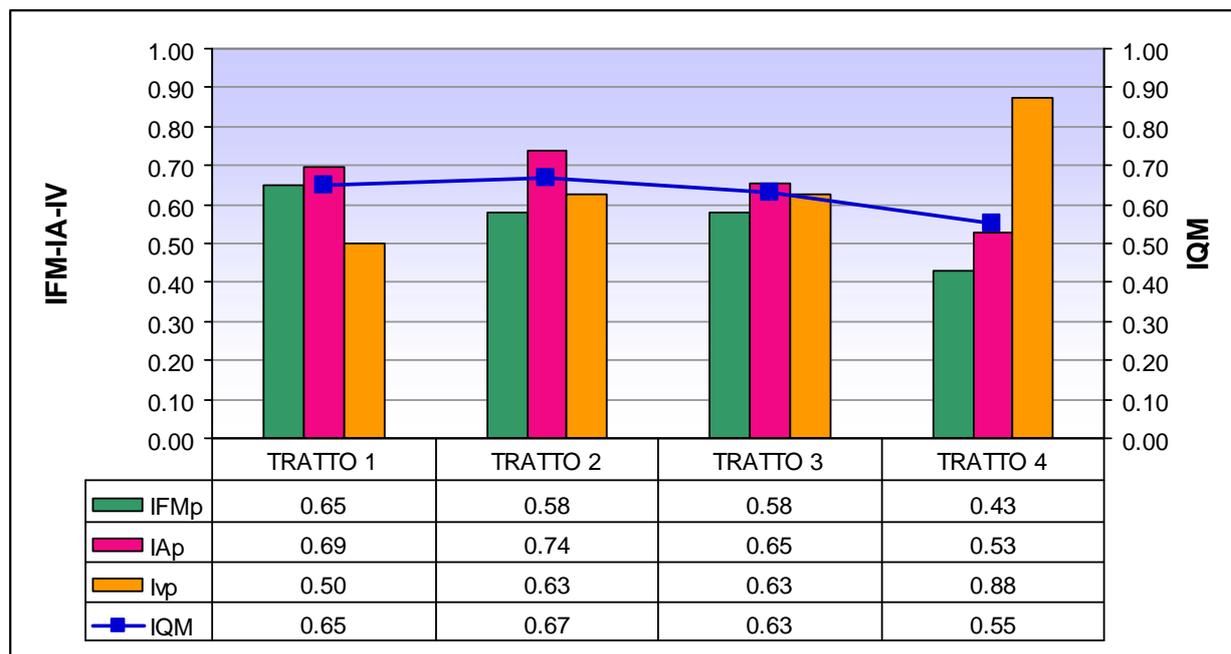
All'interno del corpo idrico il valore IQM, pur restando nella stessa classe di qualità morfologica (sufficiente), mostra una variazione tra i primi tre tratti, che hanno indice IQM paragonabile, e l'ultimo, il cui valore scende a 0.55
