IMPLEMENTAZIONE DELLA DIRETTIVA 2000/60/CE

ANALISI E VALUTAZIONE DEGLI ASPETTI MORFOLOGICI

ATTIVITA' 2014-2015

TORRENTE CHISONE CI 04SS1N118PI

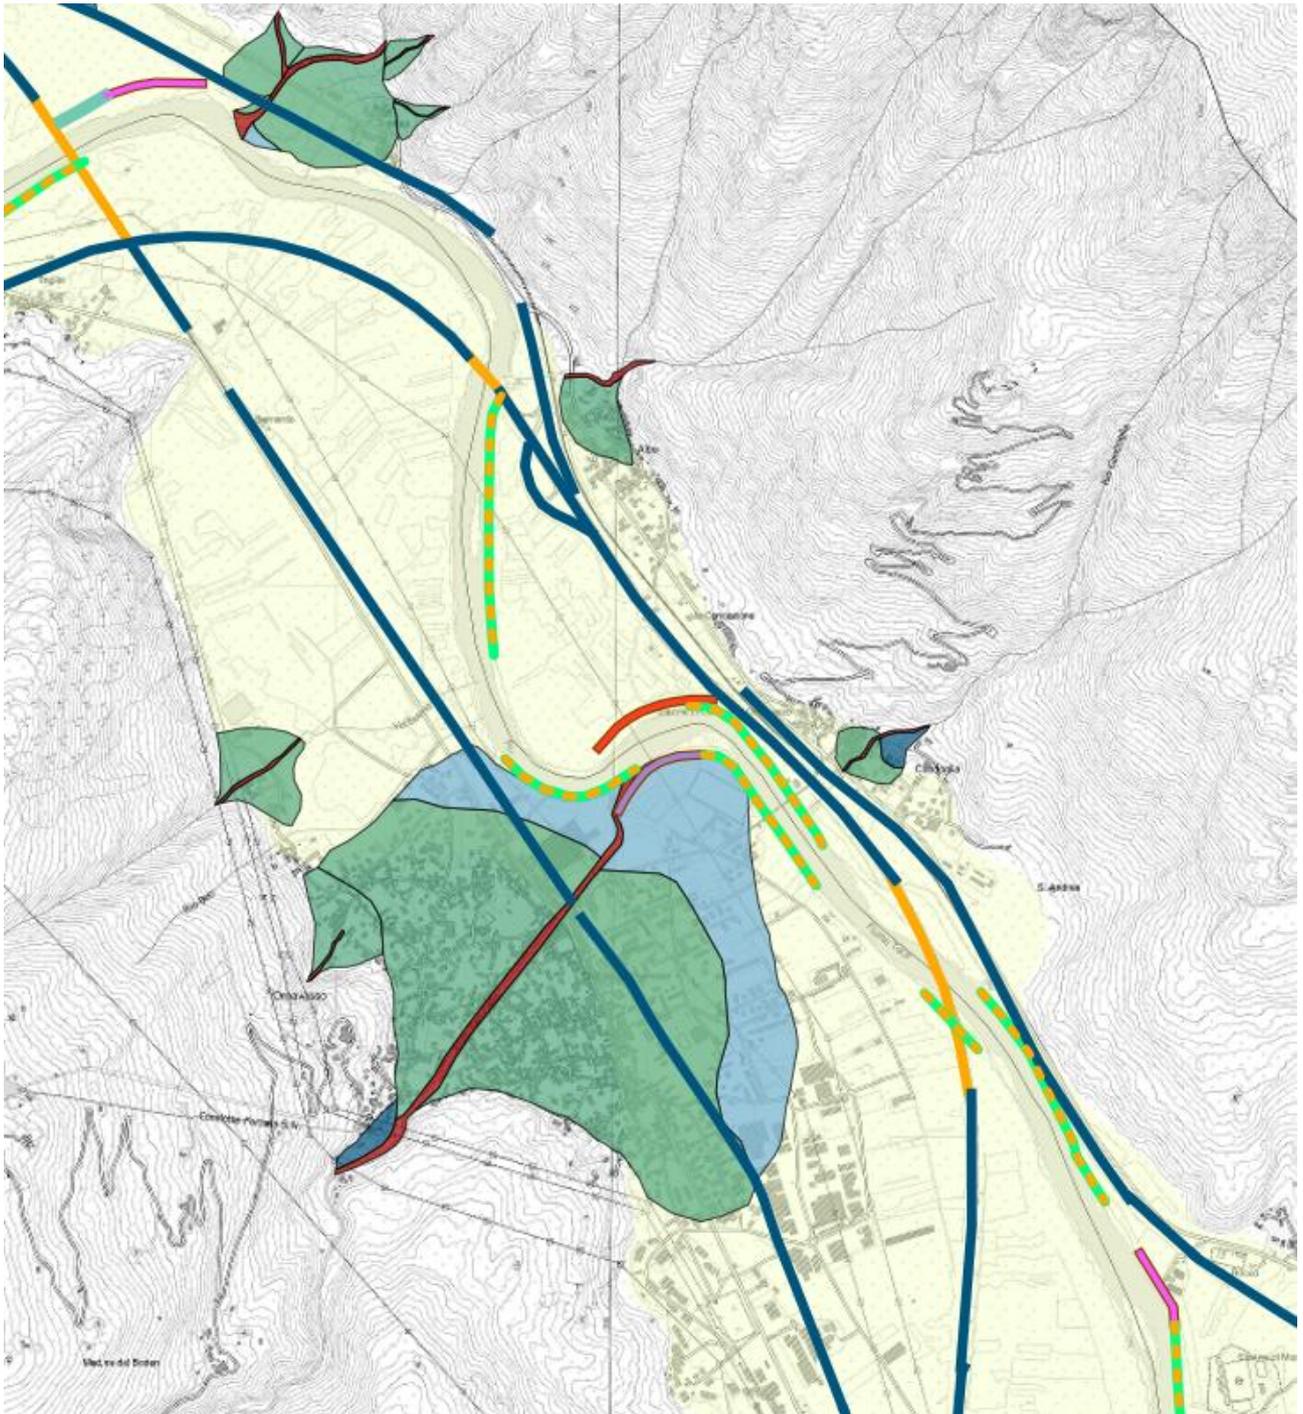
La piana alluvionale e i conoidi presenti sul fondovalle tagliati dai rilevati della strada E62 (linee blu).

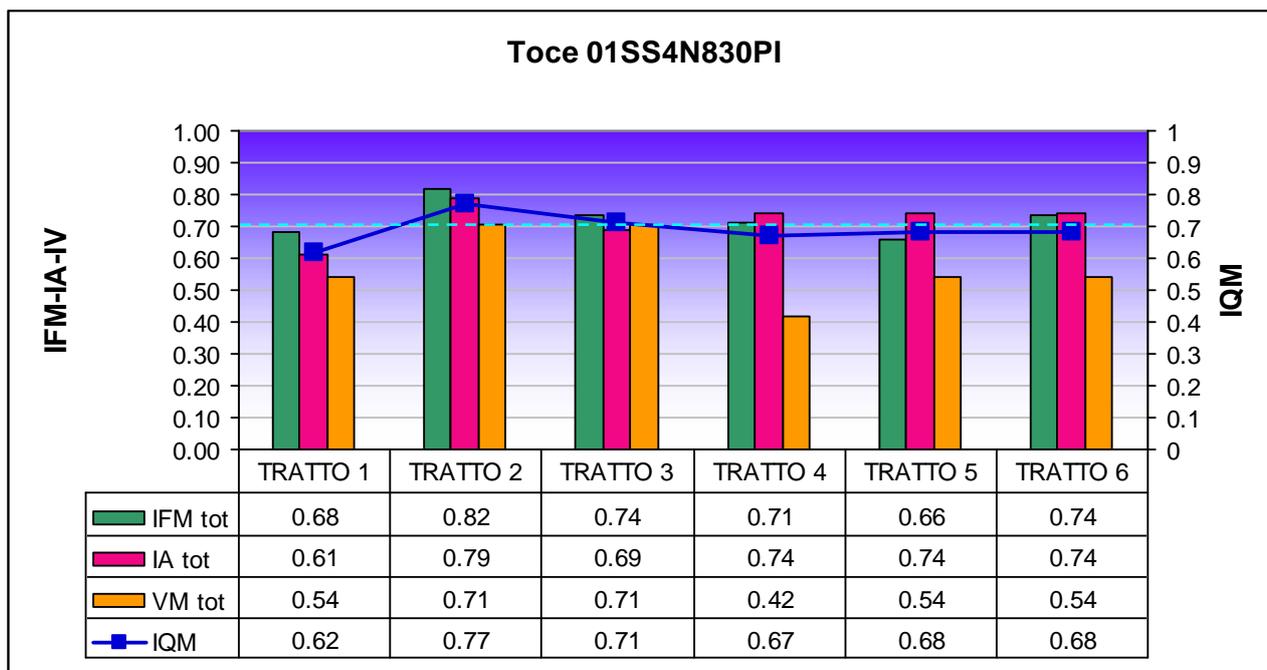
All'interno del corpo idrico il valore IQM si differenzia mantenendosi tra il punteggio di 0.62 del primo tratto e 0.77 del secondo, pressoché simili sono i punteggi degli ultimi tre tratti tutti in classe sufficiente.
