STRUTTURA COMPLESSA “RISCHI NATURALI E AMBIENTALI”

**OGGETTO: IMPLEMENTAZIONE DELLA DIRETTIVA 2000/60/CE
ANALISI E VALUTAZIONE DEGLI ASPETTI
IDROMORFOLOGICI**

Relazione sui corpi idrici analizzati

Attività 2018-2019

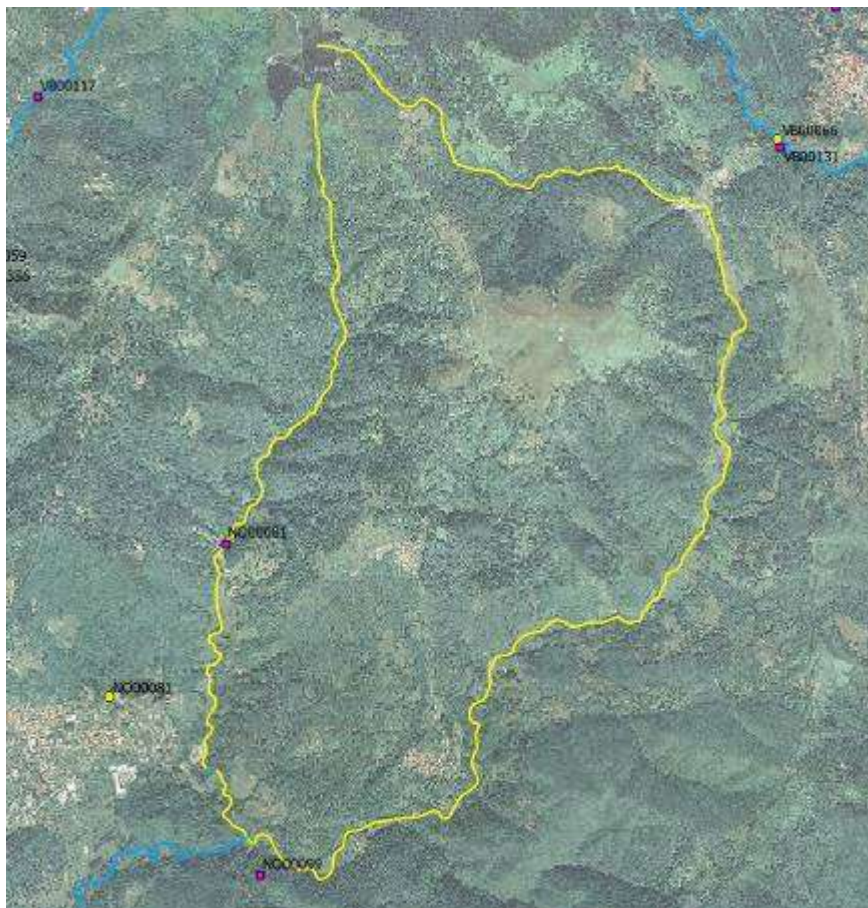
Figura 1. Agogna CI01SS1N004PI.

Il corpo idrico considerato ha una lunghezza di 16 km circa e si estende dalle sorgenti fino al Comune di Armeno (NO), come illustrato nella Figura 1.

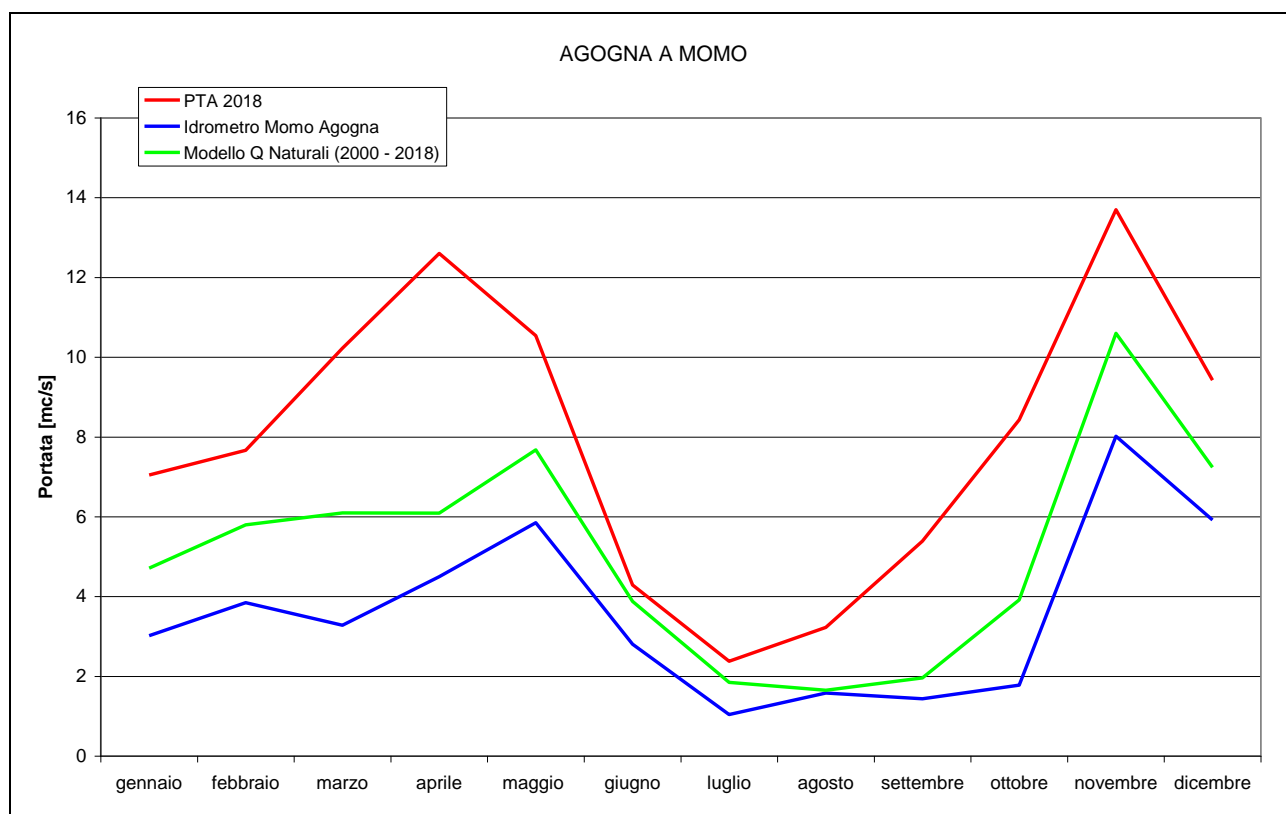
Figura 9. Confronto portate simulate - PTA.

Tabella 14. Confronto portate simulate dal modello, dal PTA e quelle registrate all'idrometro di Momo Agogna.

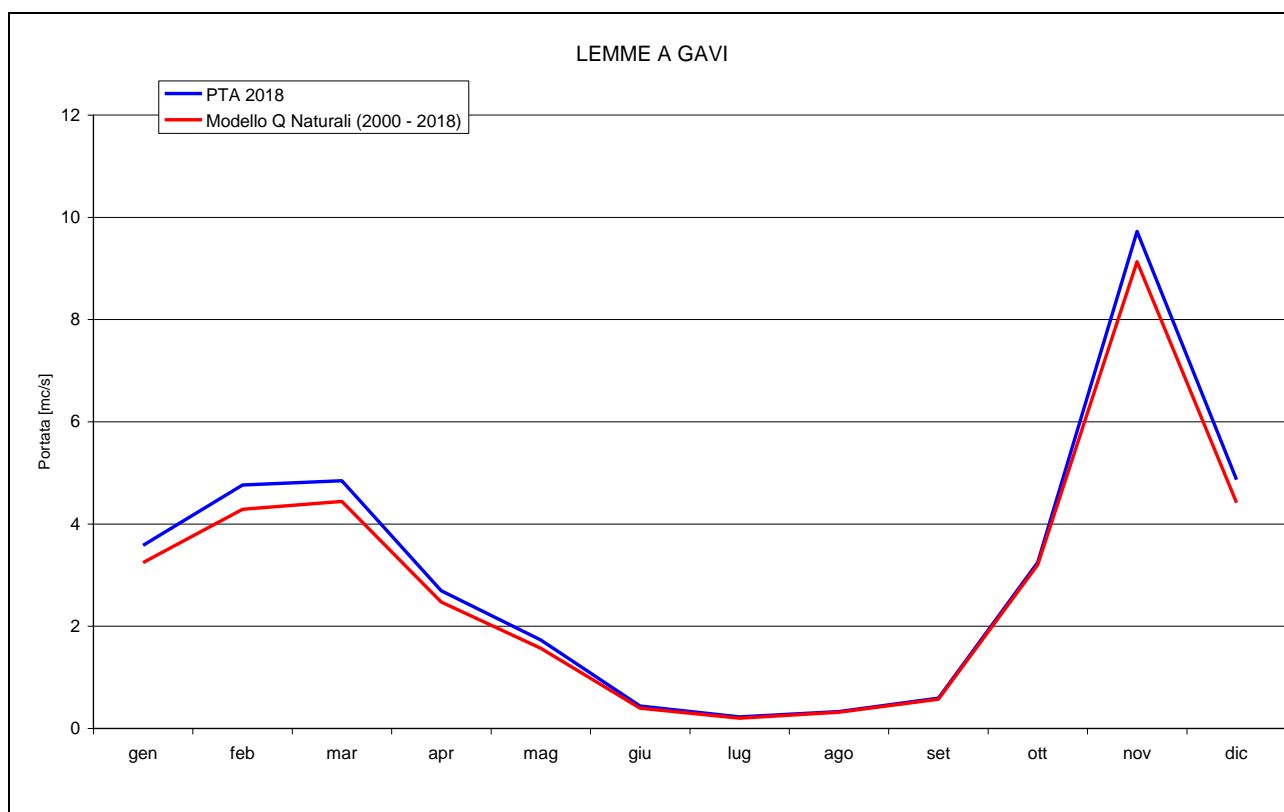
Figura 2. Confronto portate simulate dal modello e PTA.

Tabella 4. Confronto portate simulate dal modello e dal PTA.

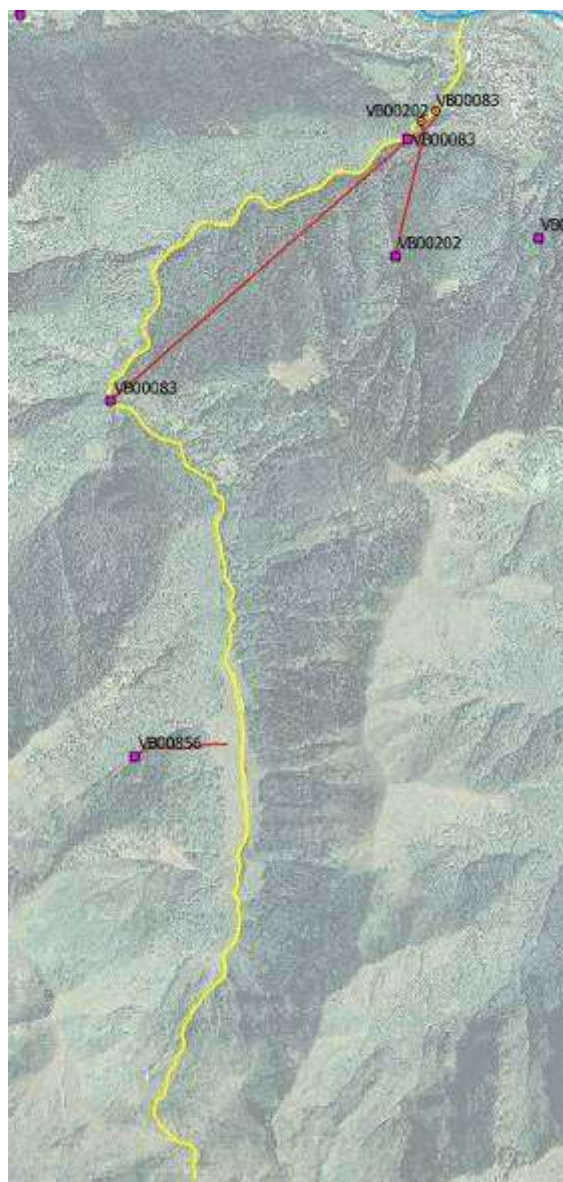
I primi 6 km del CI non presentano alcun tipo di derivazione mentre il tratto finale, fino alla confluenza con il torrente Melezzo Orientale, risulta sotteso quasi per la sua totalità (3,6 km) dalla derivazione VB00083, come si evince dalla Figura 2.

Figura 2. Sistema di condotte – evidenziate in rosso – lungo il CI01SS2N282PI

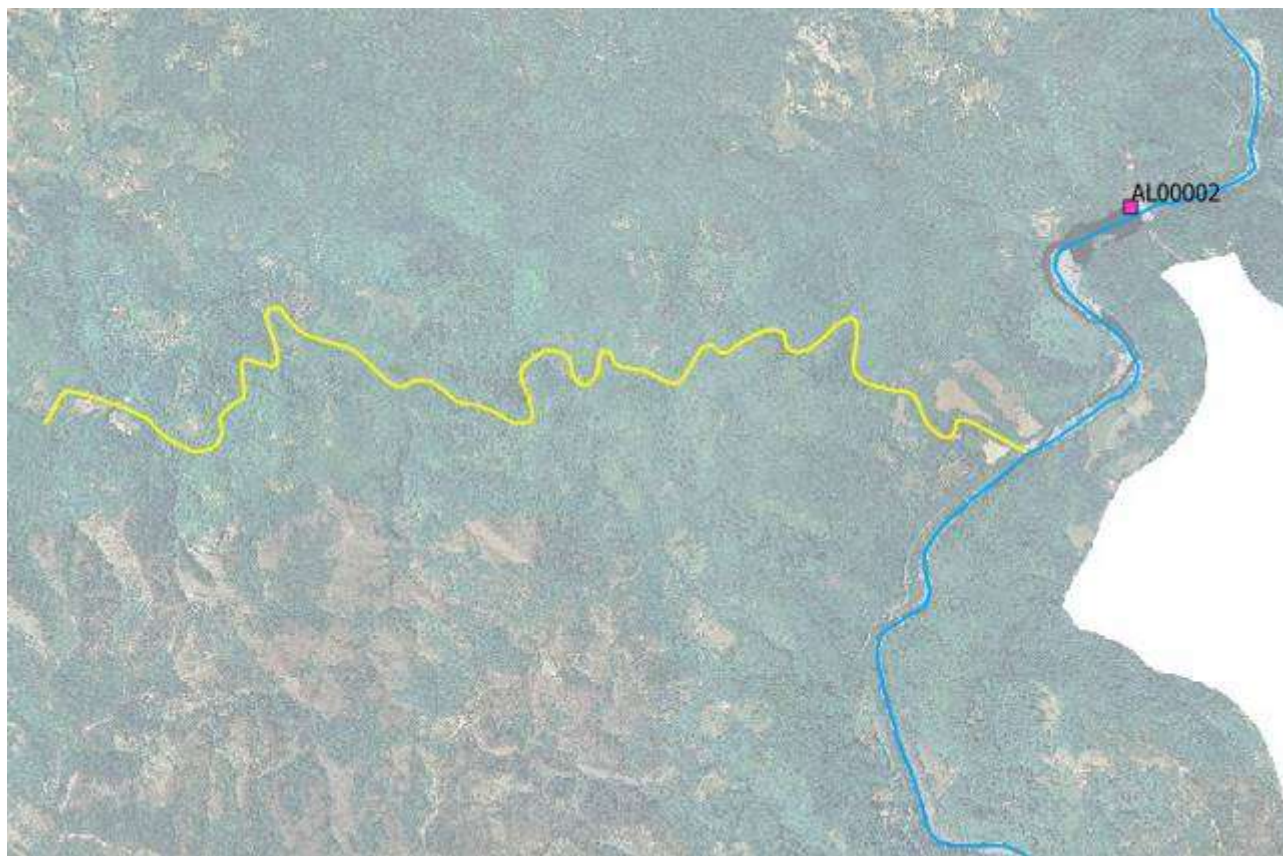
Figura 1. Meri 10SS1N312PI.

Il corpo idrico considerato ha una lunghezza di 5,3 km circa e si estende dal Comune di Cassinelle (AL) fino alla confluenza nel torrente Orba, come illustrato nella successiva Figura 1.

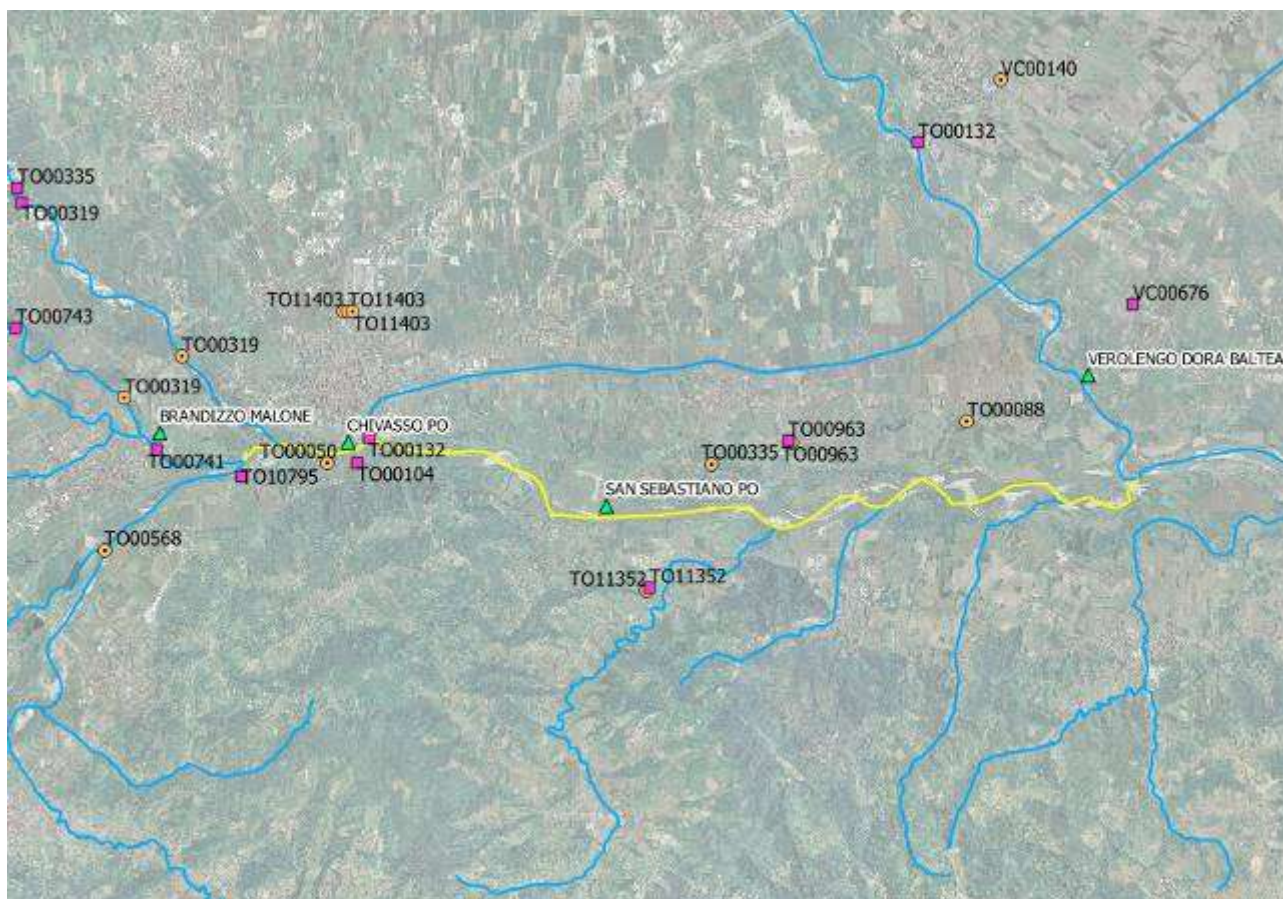
Figura 1. Po CI 06SS4D384PI.

Il corpo idrico considerato ha una lunghezza di 16,3 km circa e si estende dalla confluenza con il torrente Malone, alla confluenza con la Dora Baltea, nel Comune di Brusasco, come illustrato nella successiva Figura 1.

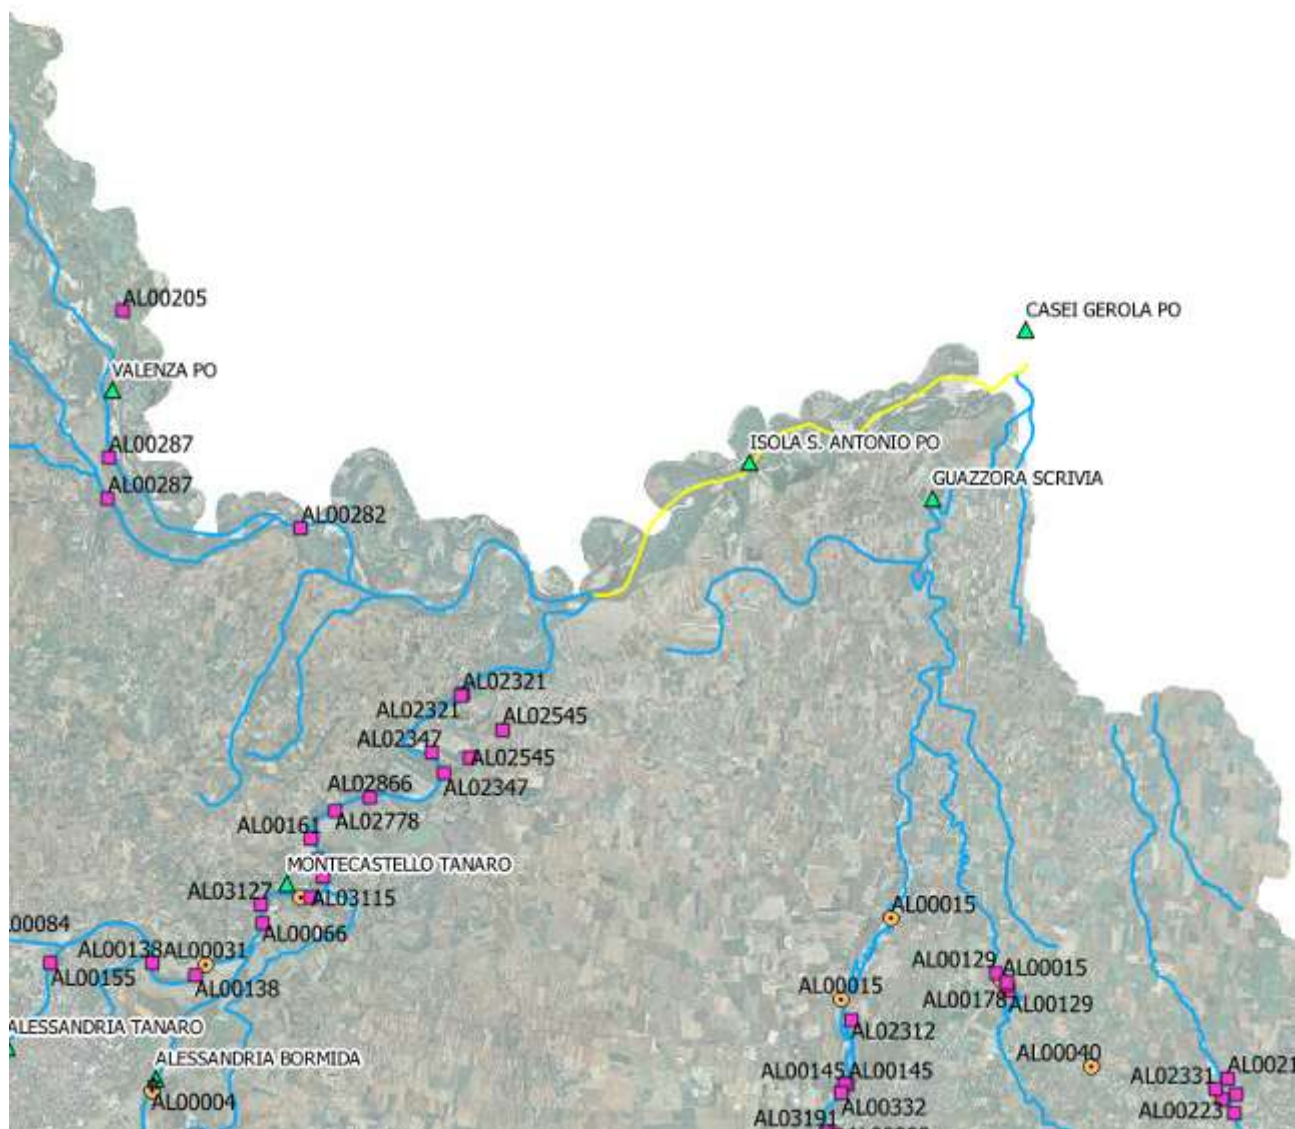
Figura 14. Po CI 06SS5T388PI.

Il corpo idrico considerato ha una lunghezza di 13 km circa e si estende dalla confluenza del fiume Tanaro, nel Comune di Bassignana, fino al confine regionale, a valle della confluenza dello Scrivia, come illustrato nella successiva Figura 14.

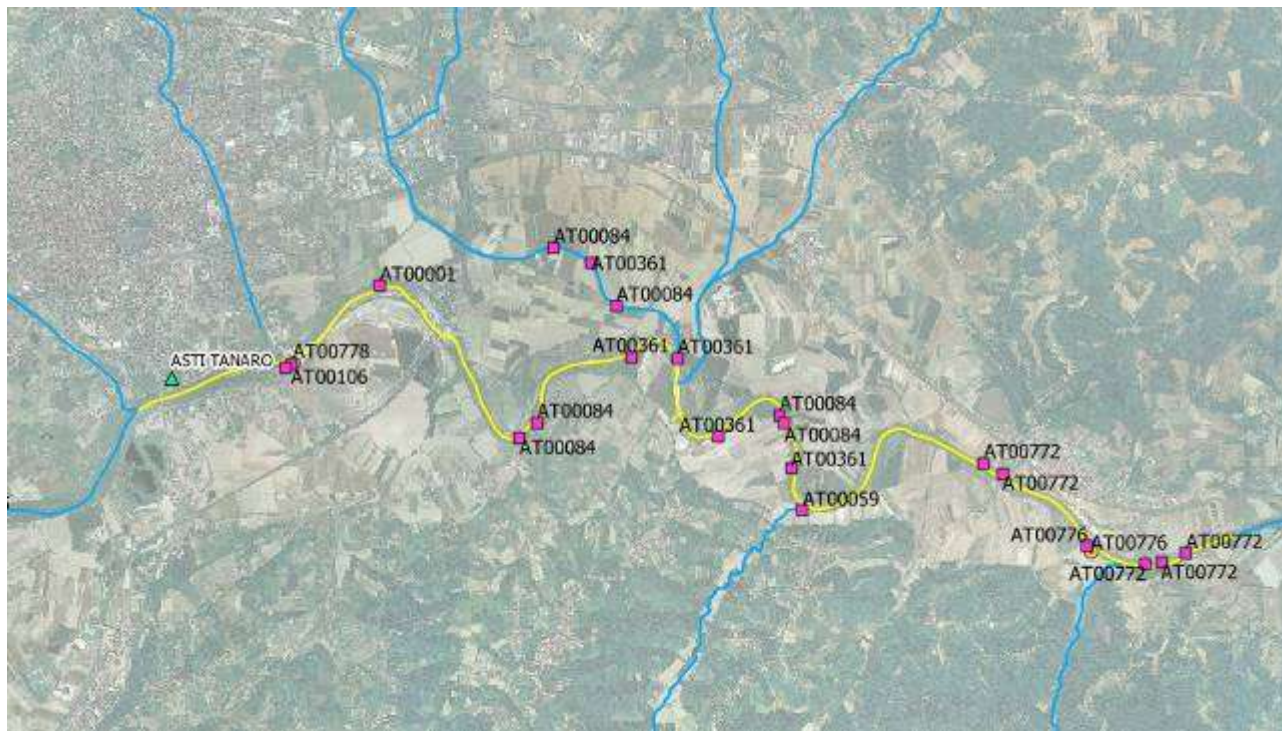
Figura 1. Tanaro CI 05SS4N805PI.

Il corpo idrico considerato ha una lunghezza di 13,7 km circa e si estende dalla confluenza del torrente Borbore fino al Comune di Rocchetta Tanaro (AT), come illustrato nella successiva Figura 1.

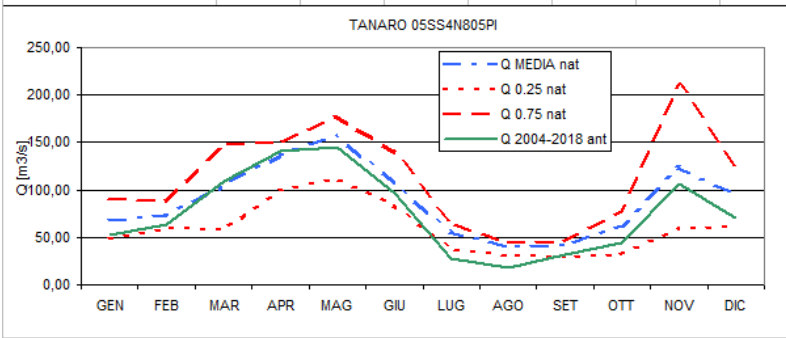
Figura 3. Valutazione IARI.

IARI	STATO
0 ≤ IARI ≤ 0,05	ELEVATO
0,05 < IARI ≤ 0,15	BUONO
IARI > 0,15	NON BUONO
