# **Attività Arpa nella gestione delle reti di monitoraggio regionale delle acque superficiali – corsi d'acqua e laghi**

**Relazione monitoraggio anno 2013**

*Struttura Specialistica Qualità delle Acque*

**ALLEGATO 1: Monitoraggio IQM 2013**

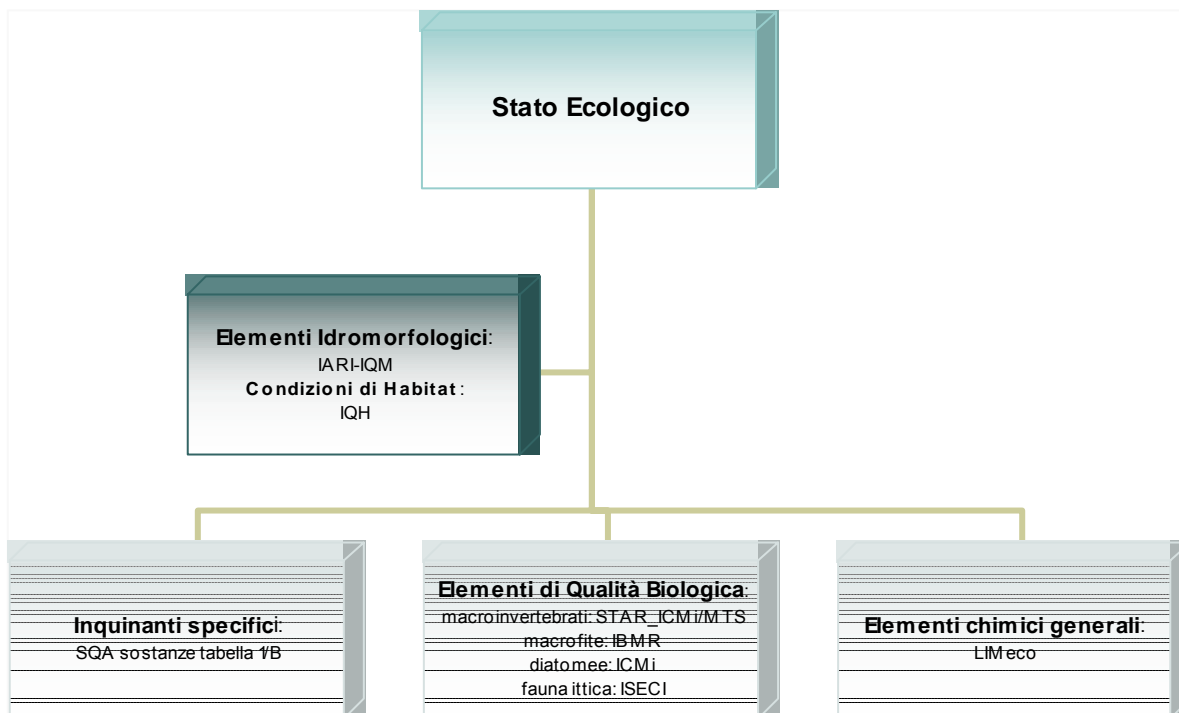
**Figura 1 – Indici per la classificazione dello Stato Ecologico previste dal Decreto 260/2010**

La classificazione dello Stato Ecologico avviene secondo lo schema riportato in figura 1, attraverso il calcolo degli indici previsti dal Decreto 260/2010 per ogni elemento di qualità monitorato.

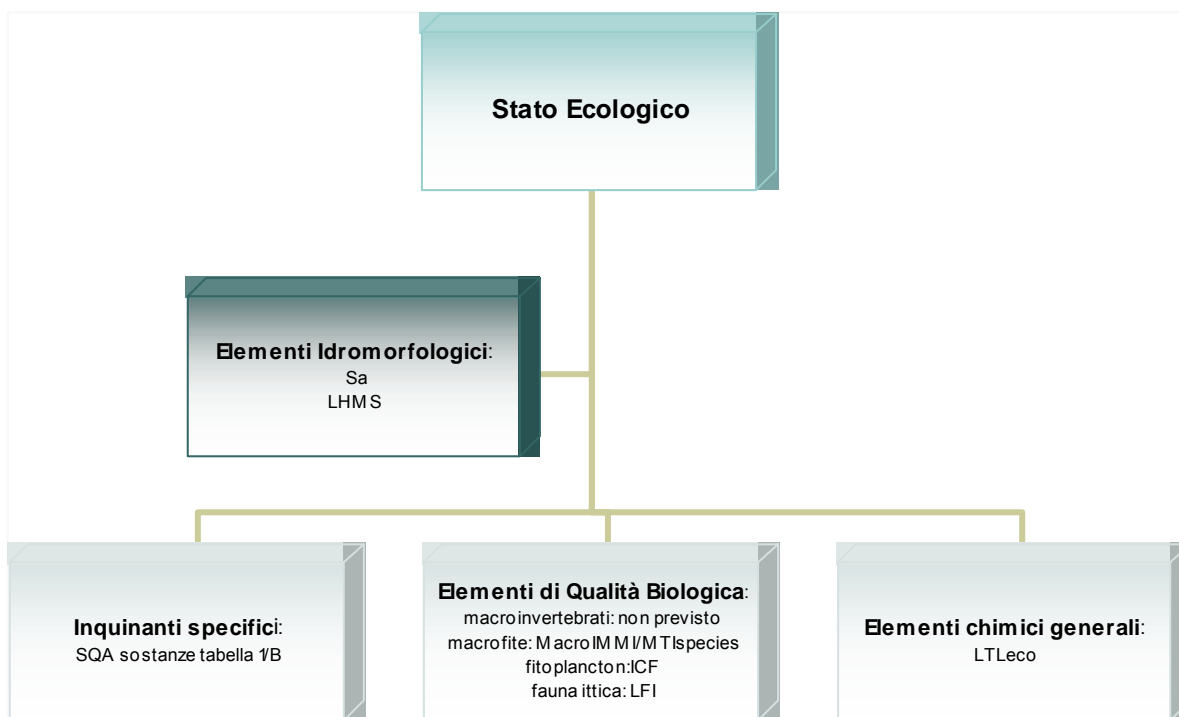
**Figura 6 - Indici per la classificazione dello Stato Ecologico previste dal Decreto 260/2010**

La classificazione dello Stato Ecologico avviene secondo lo schema riportato in figura 9 attraverso il calcolo degli indici previsti dal Decreto 260/2010 per ogni elemento di qualità monitorato.

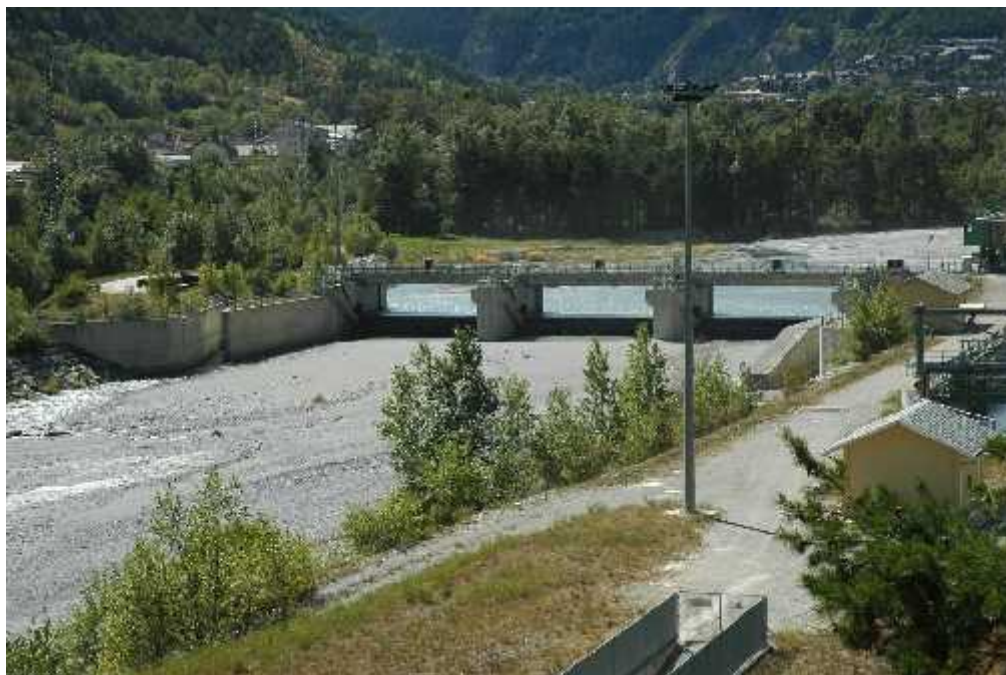
La traversa di Pont Ventoux vista da valle dalla Statale di Bardonecchia.

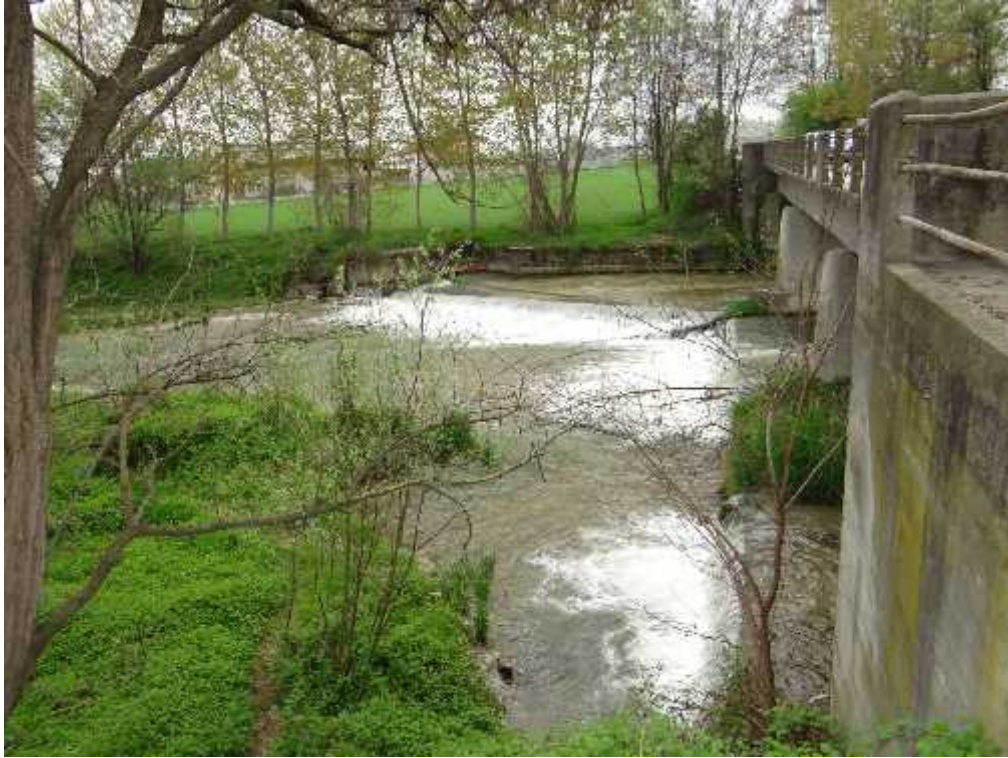
Attraversamento con soglia e opere di difesa all'inizio del tratto

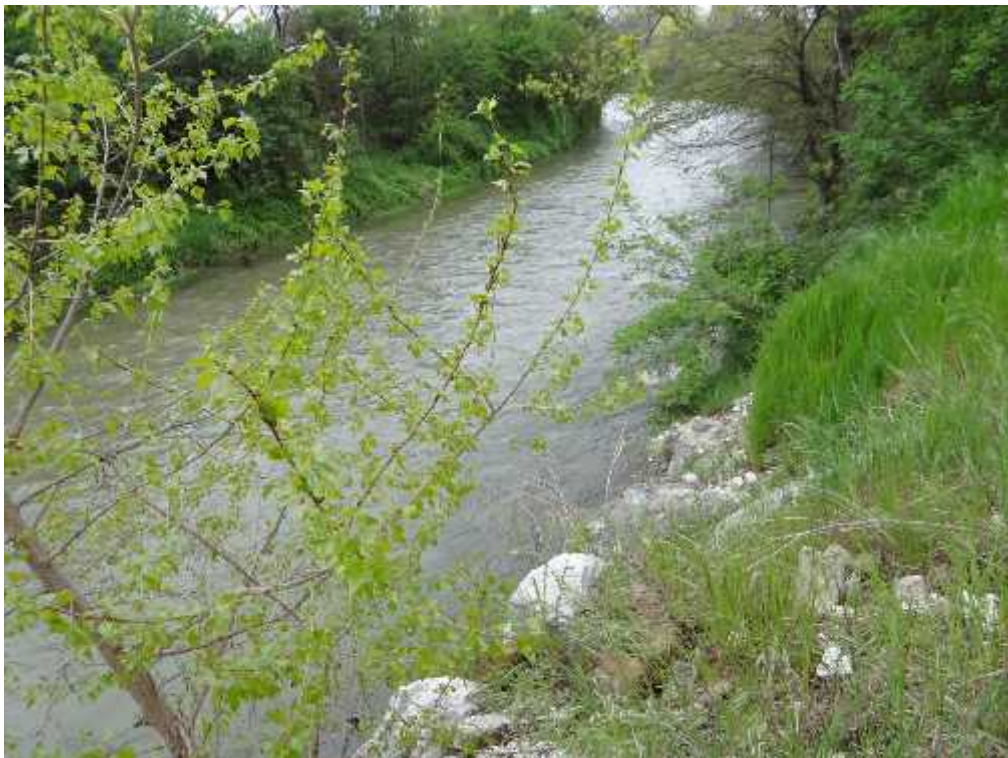
Scogliere parzialmente mascherate dalla vegetazione alla periferia di Savignano

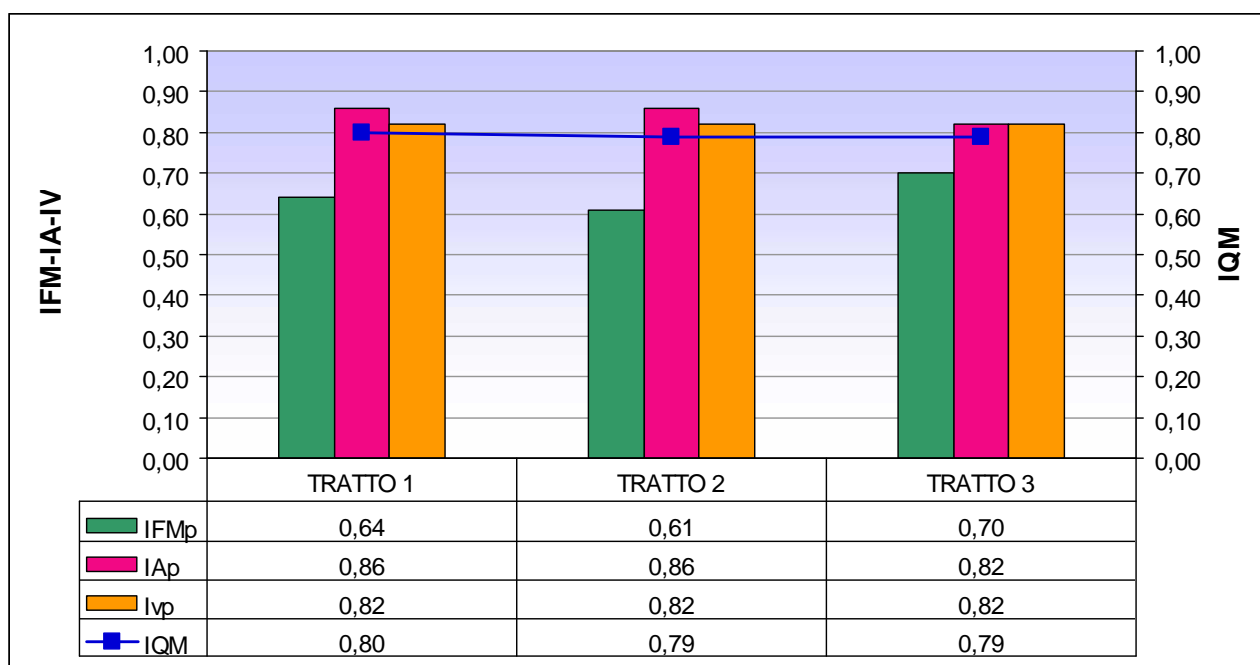
Il grafico seguente mostra il peso dei sub indici IFM e IA, rapportati al valore massimo ottenibile per la relativa categoria nell'ambito di ciascuna scheda, nella determinazione dell'IQM e le variazioni degli stessi lungo il corpo idrico.

Il confronto dei sub-indici riportati nel grafico evidenzia un valore di IQM sostanzialmente identico, classificato come BUONO, con una lievissima flessione nei due tratti più a valle, dovuta alla funzionalità per il secondo tratto e all'artificialità per il terzo.

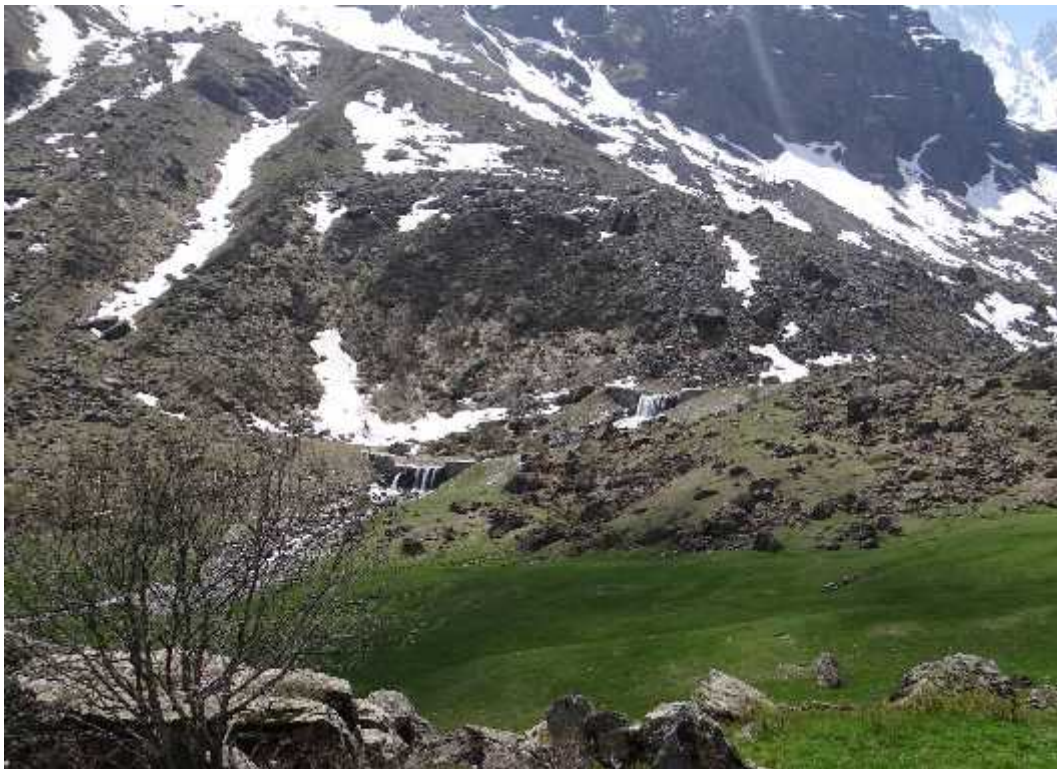
Le due briglie all'estremità di monte di tratto.

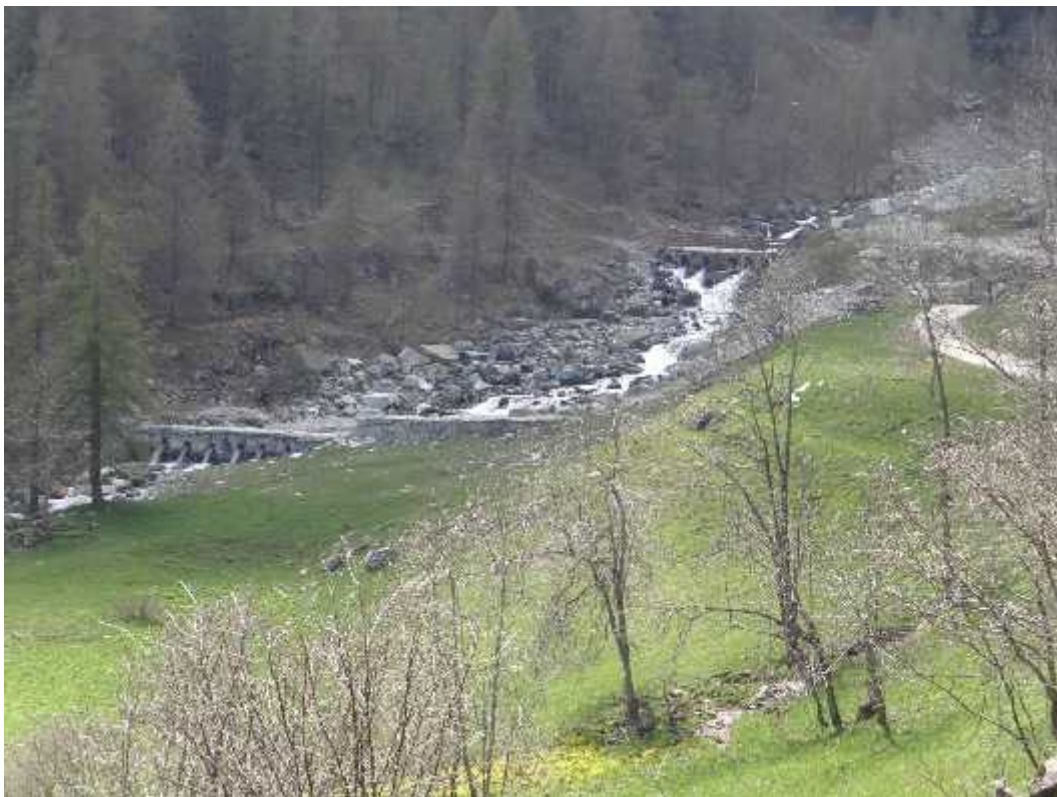
Le briglie in localita Meire Giaromba; quella più a monte funge anche da attraversamento.

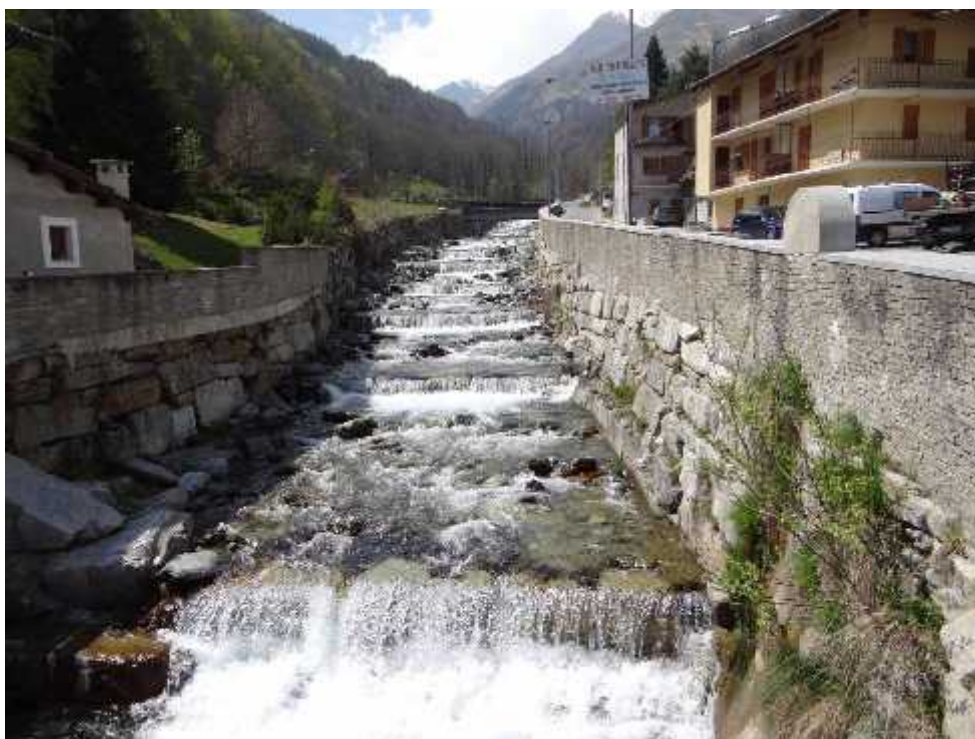
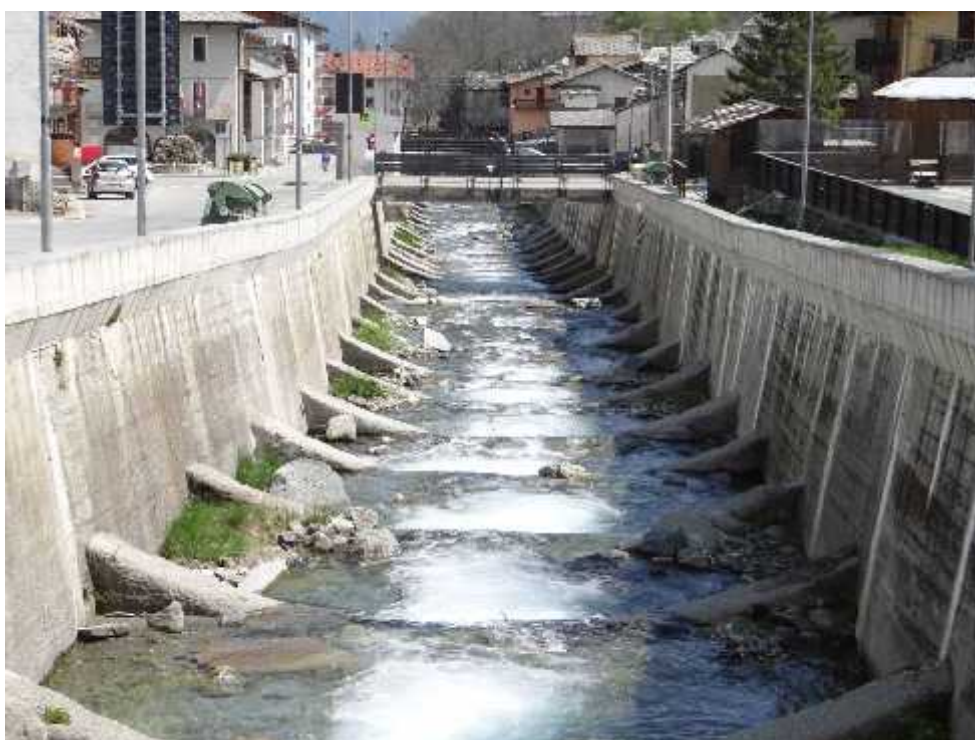
L'alveo ampiamente artificializzato nel centro abitato di Crissolo.

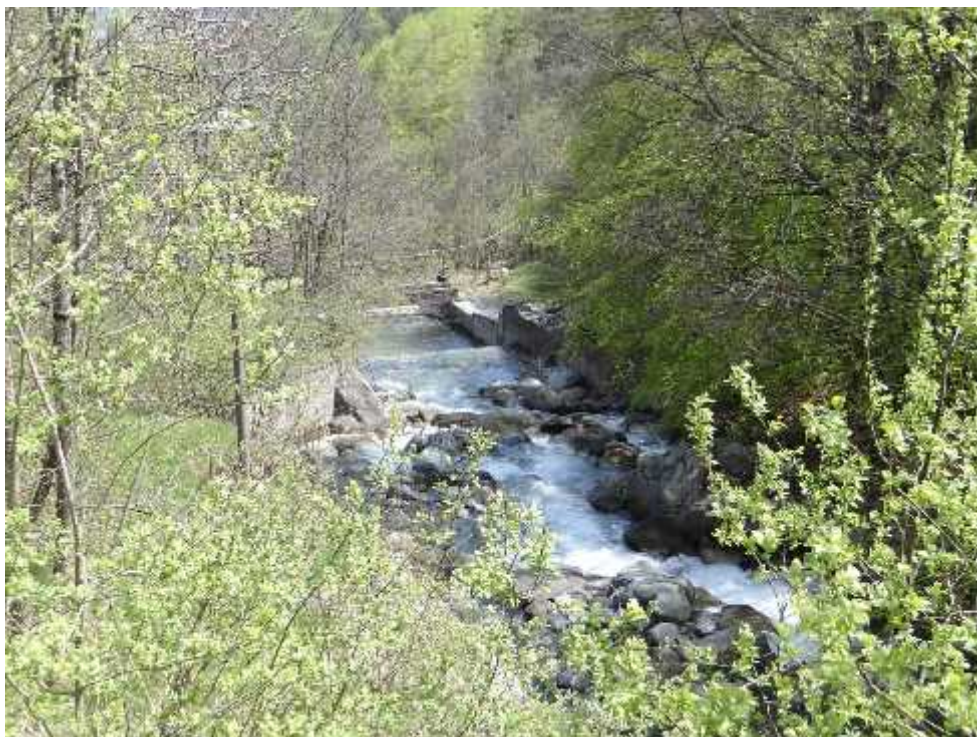
Opera di presa all'inizio del tratto.

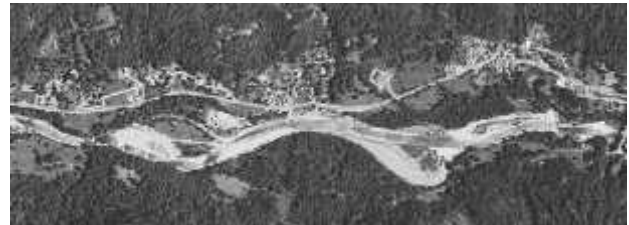
Tra Failungo e Pila si osserva una generale canalizzazione del percorso (Ortofoto, 1988)

dall'evento alluvionale del 1994: tra Failungo e Pila e Pila e Scopello si osserva una generale canalizzazione del percorso con un generale spostamento del fiume verso nord.

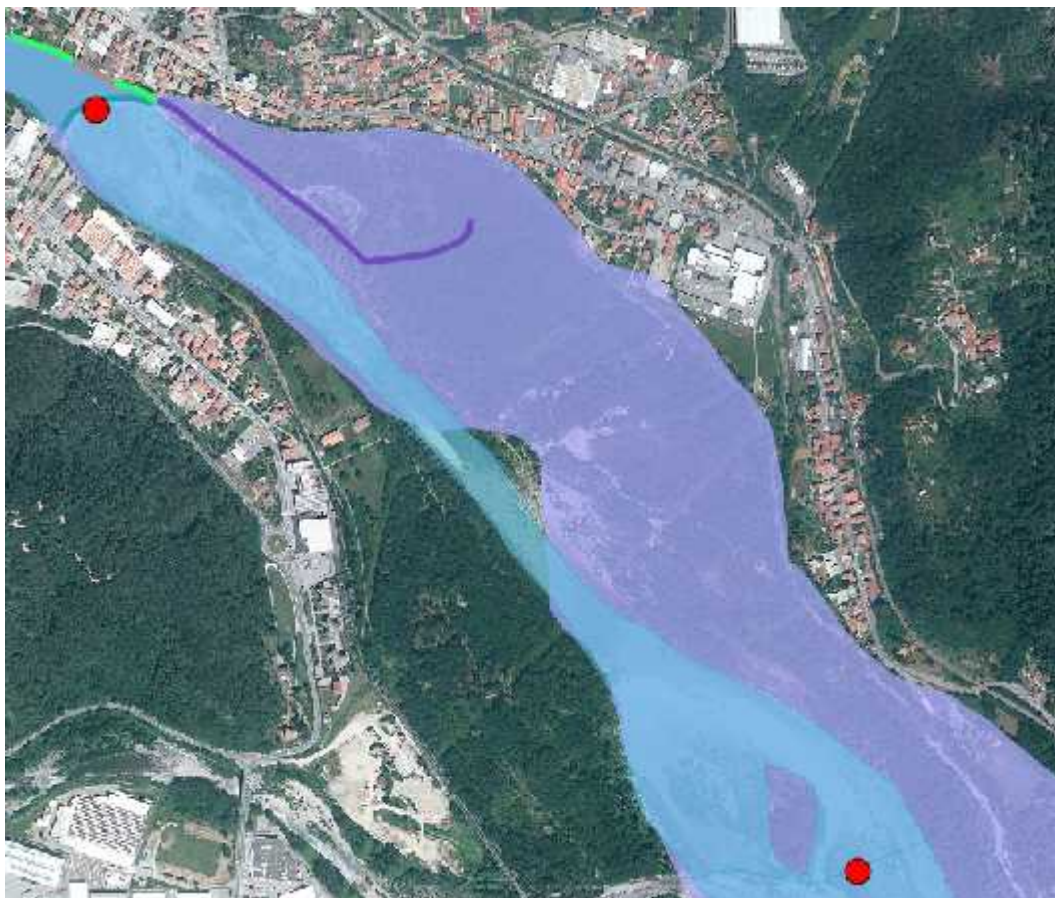
In viola l'alveo del 1954 in azzurro quello attuale di larghezza dimezzata rispetto al precedente.

La parte terminale del corpo idrico ha visto negli anni una riduzione considerevole dell'alveo con una perdita di superficie rispetto agli anni '50 del 64%. Se ciò da un lato ha visto accrescere una fascia limitrofa ampia ricca di vegetazione, F12 e F13 infatti sono in classe A, per contro tale processo ha causato un approfondimento dell'alveo che ha messo a nudo il substrato costituito dalle Vulcanoclastiti Permiane del Complesso dei Porfidi Quarziferi, condizionando gli indici F2 e F4 e F10 in C. La causa è da attribuire alla presenza della traversa che crea discontinuità nel trasporto dei sedimenti e all'attività di estrazione in alveo, apprezzabile nelle fotografie aeree del 1977, 1978, 1996, 2000 che mostrano prelievi incondizionati di inerti soprattutto immediatamente a valle del tratto.

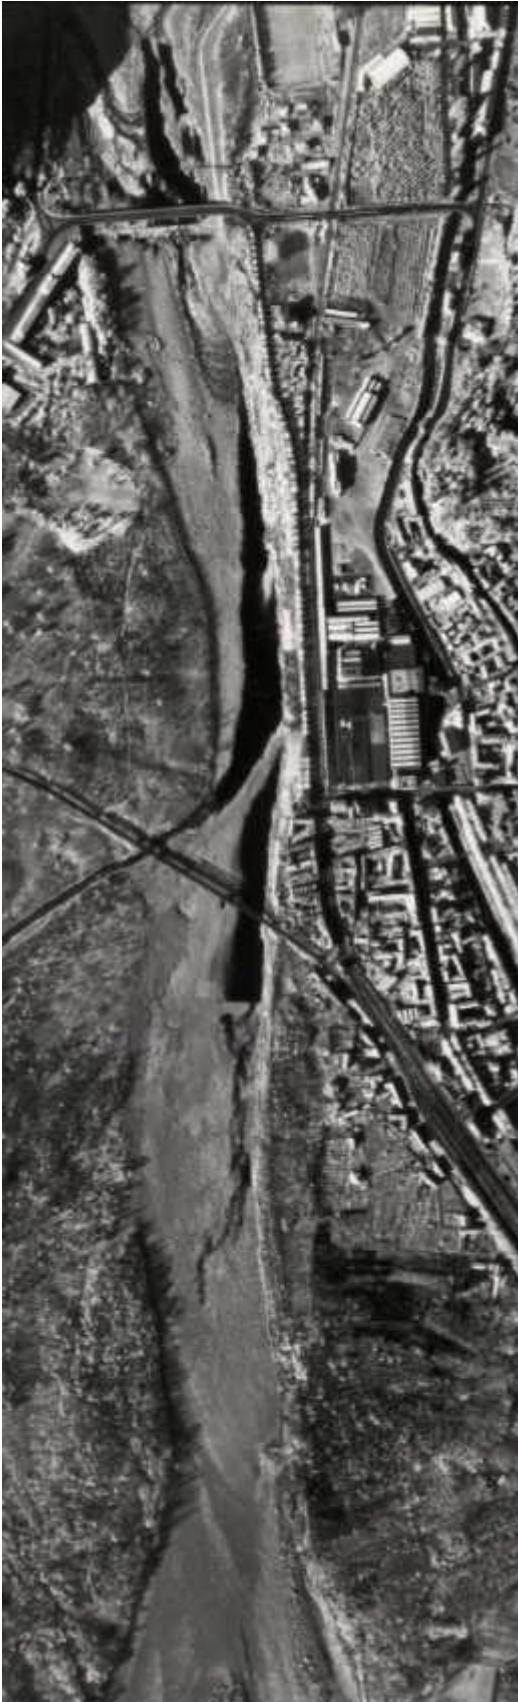
Foto aerea del 1971.  
Escavazioni in alveo a monte del ponte stradale e in prossimità di quello ferroviario.  
Il depauperamento del materasso alluvionale ha causato un repentino abbassamento del fondo alveo di 2 m dagli anni 70' al 1990 con il progressivo ridursi della sezione. Si noti come la traversa in corrispondenza della linea ferroviaria non lasci nell'alveo a valle che un piccolo rigagnolo di acqua.

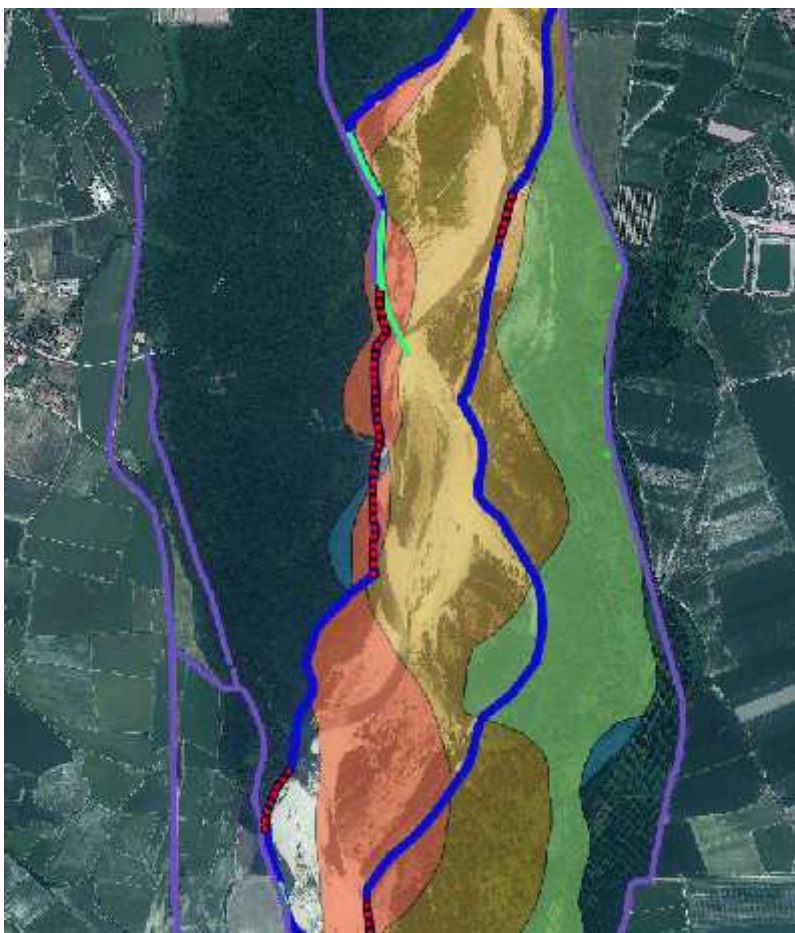
- Alveo 1994
- Area caratterizzata da asportazione di sedimenti fluviali
- Area abbandonata nel tempo dall'alveo attivo
- Area caratterizzata dall'alternarsi di processi erosivi e deposizionali
- Alveo 2012
- Sponda erosa

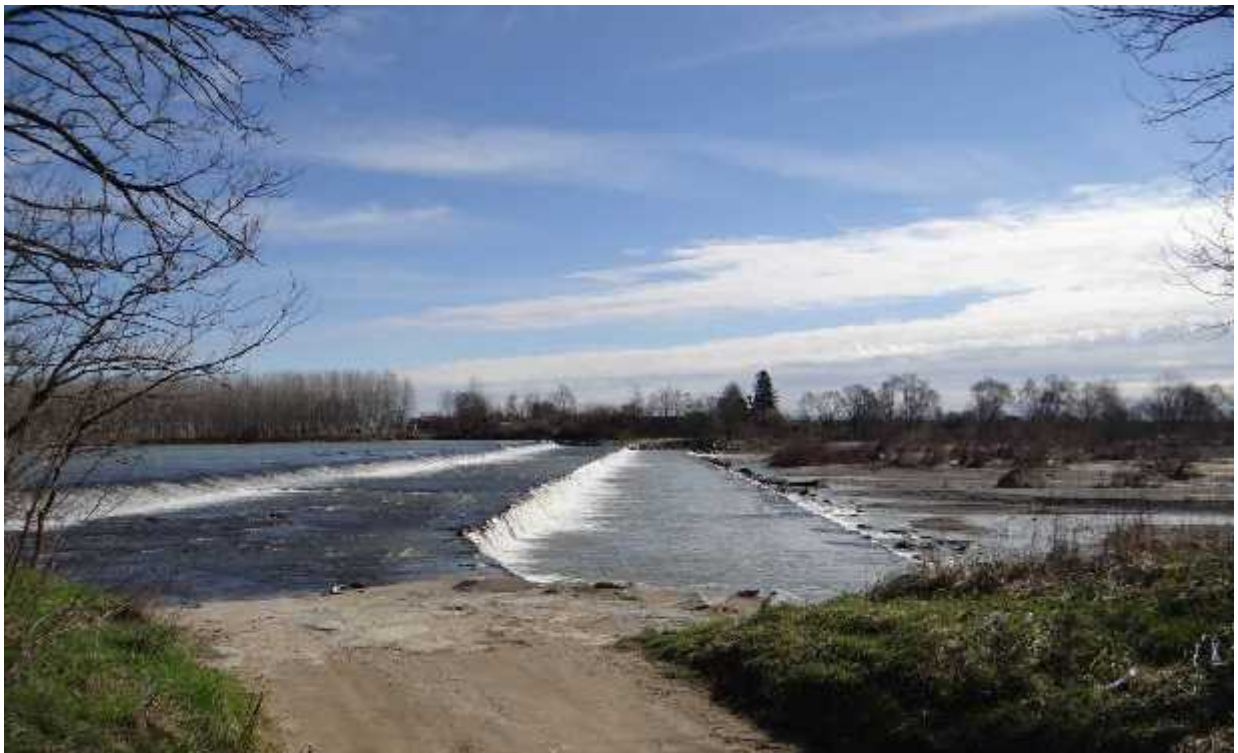
Traversa di Palestro dalla sponda idrografica destra.

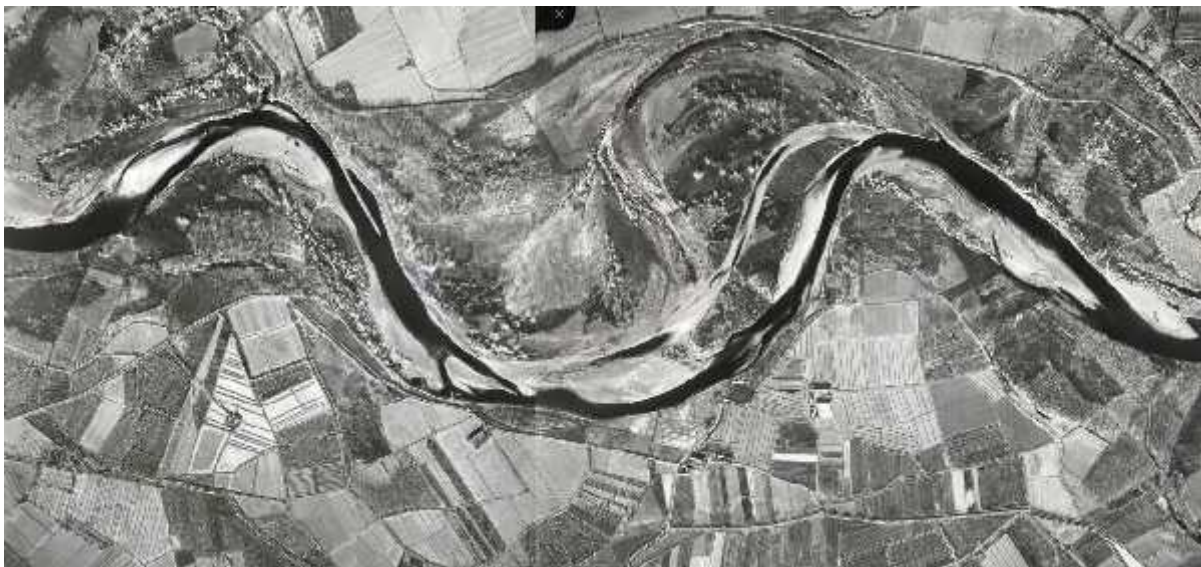
F.Sesia a monte della traversa di Palestro mostrava un andamento pseudomeandriforme (*Regione Piemonte-Servizio Geologico 1971*).

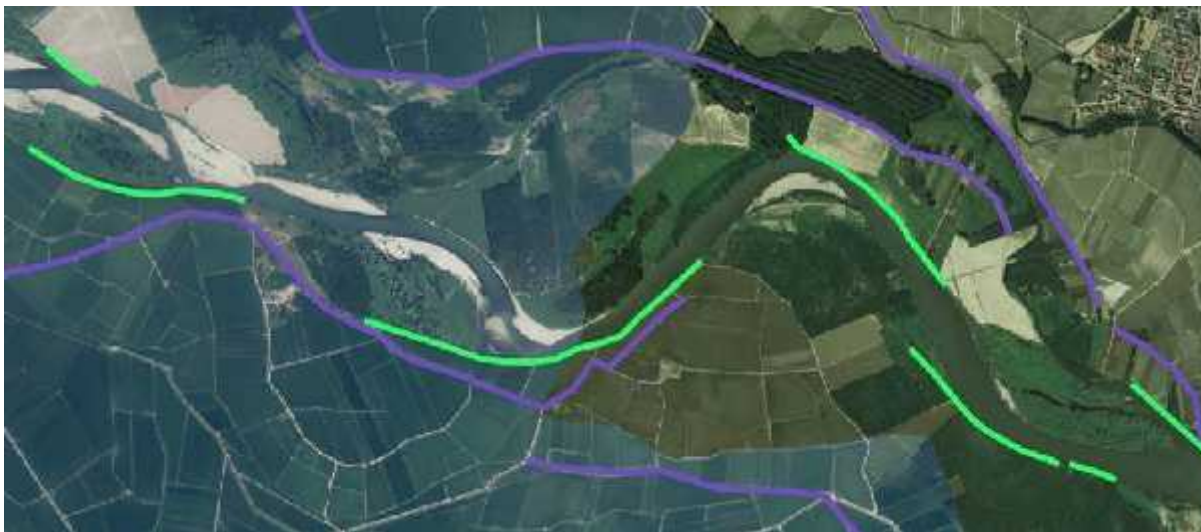
Attualmente il tratto è sinuoso a barre alternate ed è visibile solo un'ansa prima della traversa di Palestro (*Ortofoto 2012*). In verde le difese spondali costruite dopo gli anni '70, mentre in viola gli argini già riconoscibili nelle fotoaeree del 1971.

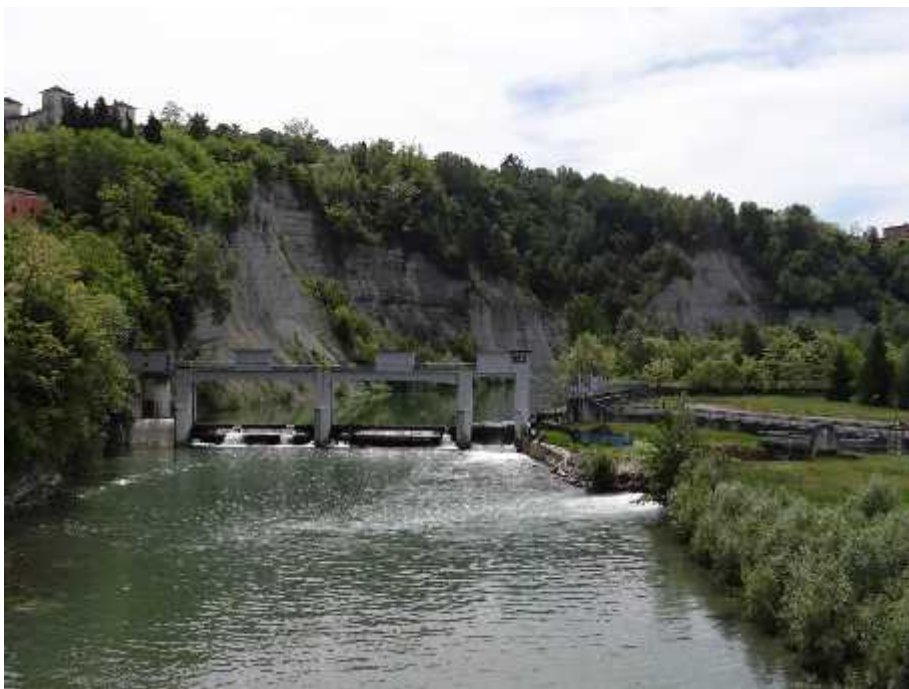
Traversa di derivazione Edison
