***Rete Regionale
Controllo Movimenti Franosi
(ReRCoMF)***

Comune di Sessame (AT)

Località Concentrico

Inclinometro fisso S2SESA1

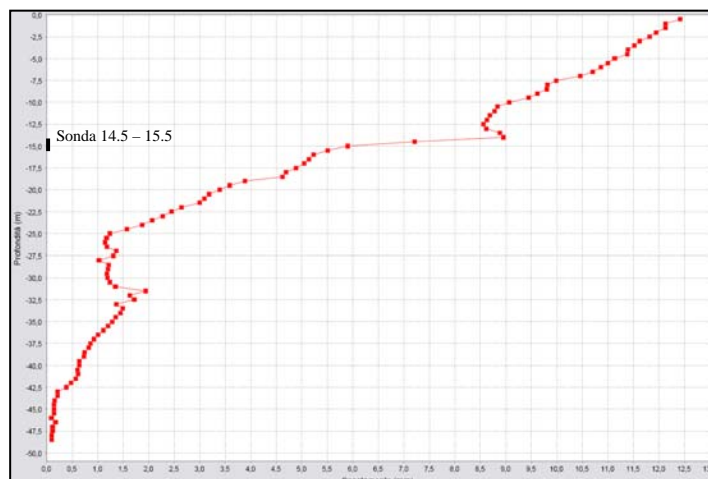
SCHEMA DI INSTALLAZIONE DELLO STRUMENTO

Il sensore inclinometrico fisso è stato posizionato all'interno della colonna inclinometrica S8 tra **14.5 e 15.5 m** di profondità, in corrispondenza di un movimento individuato con le misure manuali. Si sottolinea che la sonda è posta (v. stratigrafia di sondaggio) all'interno di uno strato di marne sabbiose debolmente cementate.

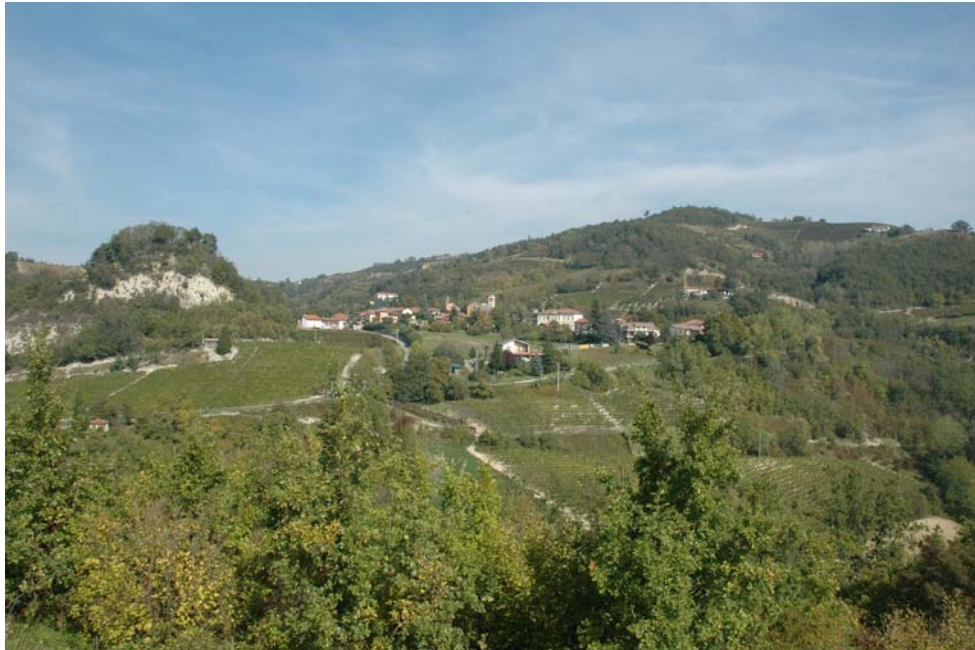
Immagine 01 - Panoramica dell'area in frana

L'abitato di Sessame insiste su di un versante mediamente acclive esposto verso SE e delimitato a SW da un promontorio noto come Bric del Castello. Tutta l'area è interessata da un fenomeno franoso profondo di scivolamento rotazionale che interessa gran parte del concentrico, qui si inserisce il fenomeno in esame che ne rappresenta la parte maggiormente attiva. Il versante è inoltre interessato da ricorrenti fenomeni superficiali strettamente correlati con piogge intense, quali colate di fango, ruscellamenti concentrati e diffusi ed allagamenti, che hanno in più riprese interessato il centro abitato. Il fenomeno franoso è conosciuto da tempi storici; la stessa etimologia della parola Sessame si tramanda derivi dal latino "sex anime": si racconta infatti di sei anime sopravvissute ad una frana che travolse tutto il paese in epoca medievale (Fonti: 303328).

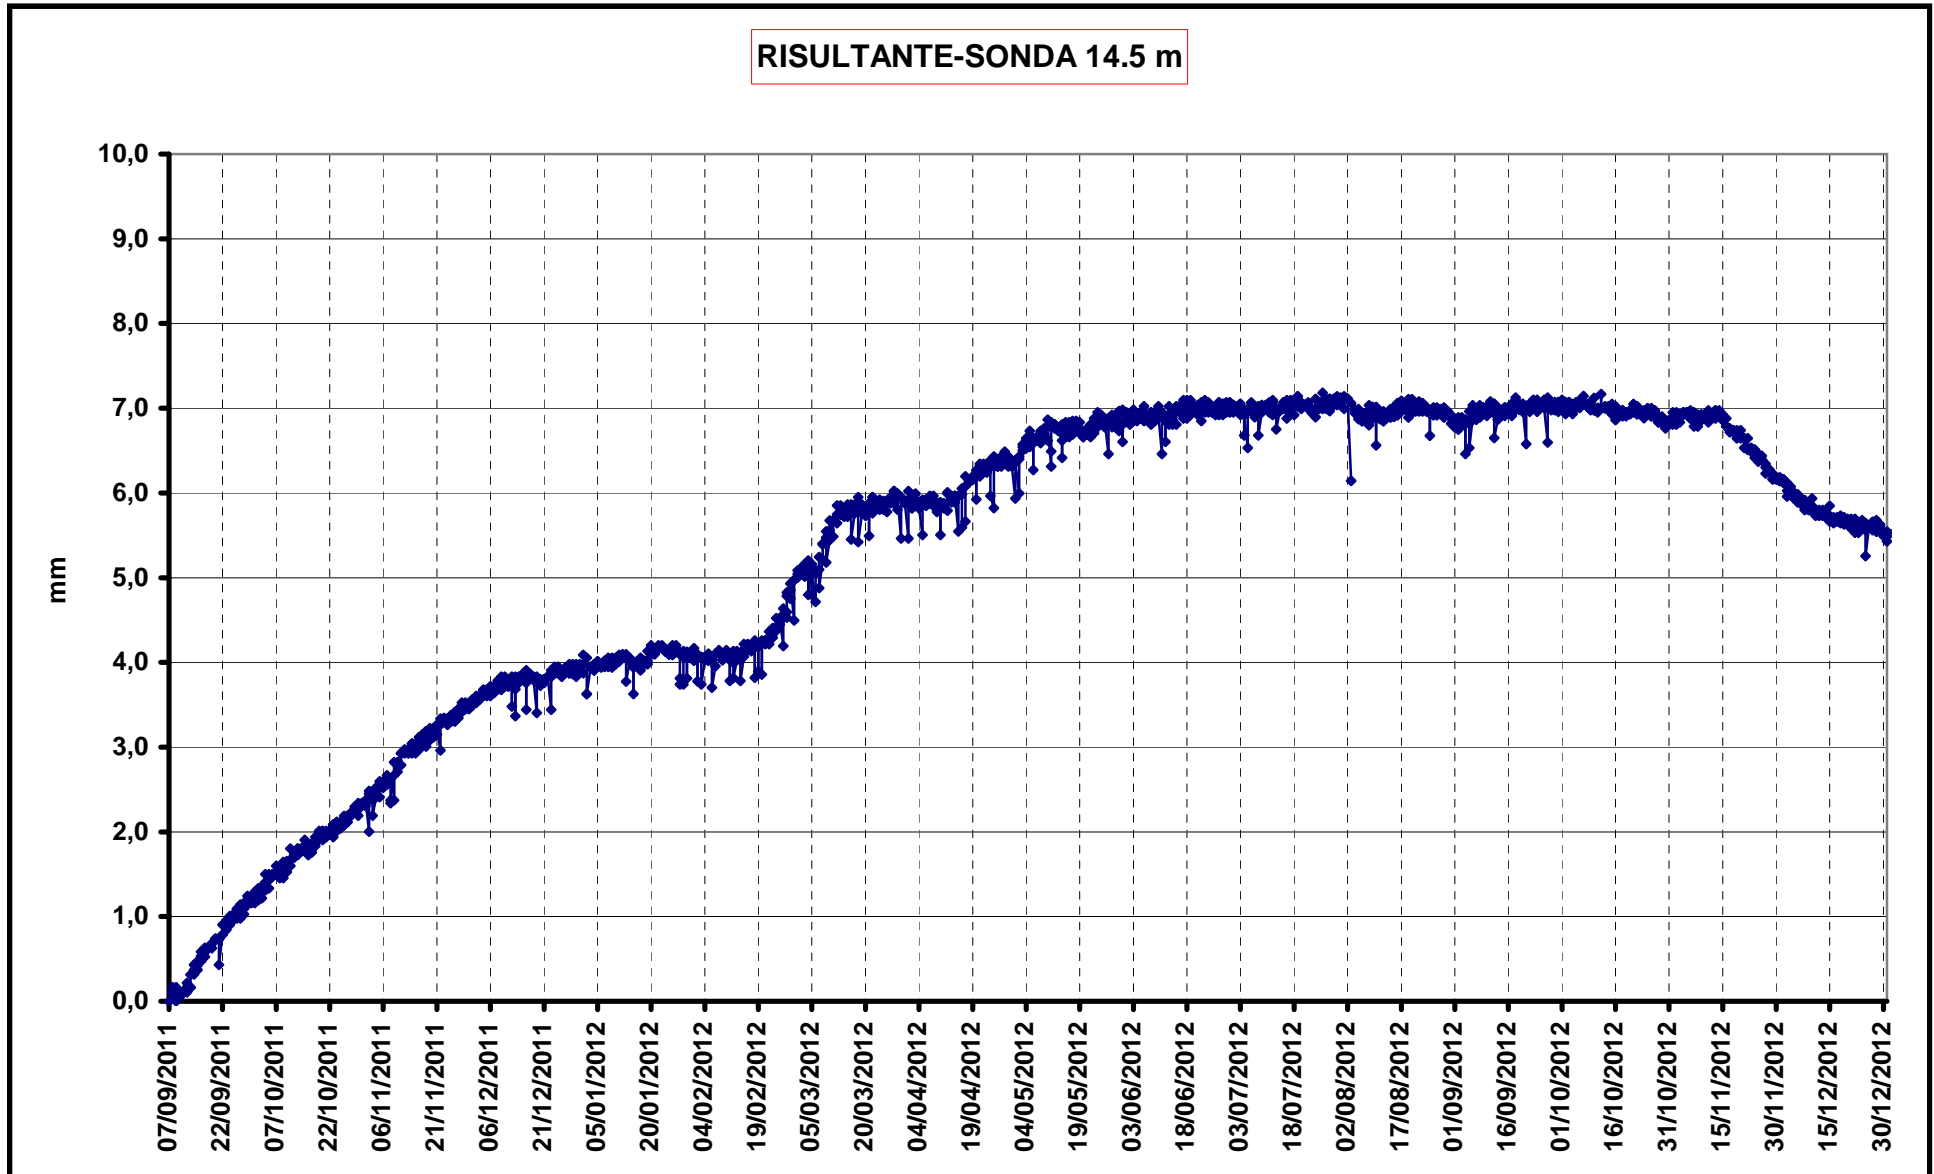
RISULTANTE-SONDA 14.5 m

Nel breve periodo di esercizio dello strumento, i grafici della sonda collocata a 14.5 m di profondità confermano la deformazione riscontrata dalle precedenti misure manuali. Sin dall'installazione la sonda evidenzerebbe un movimento avente un incremento pressoché continuo, esauritosi successivamente alla prima parte di dicembre 2011. Il valore raggiunto è pari circa 4 mm in riferimento alla data di origine. Per confermare la tendenza evolutiva del movimento rilevato sarà necessario un periodo maggiore di funzionamento.

DIAGRAMMA DATI INCLINOMETRICI DA SONDE FISSE - Codice strumento: S6SESA1 Provincia: AT Comune: SESSAME Località:
CONCENTRICO Nome:S8

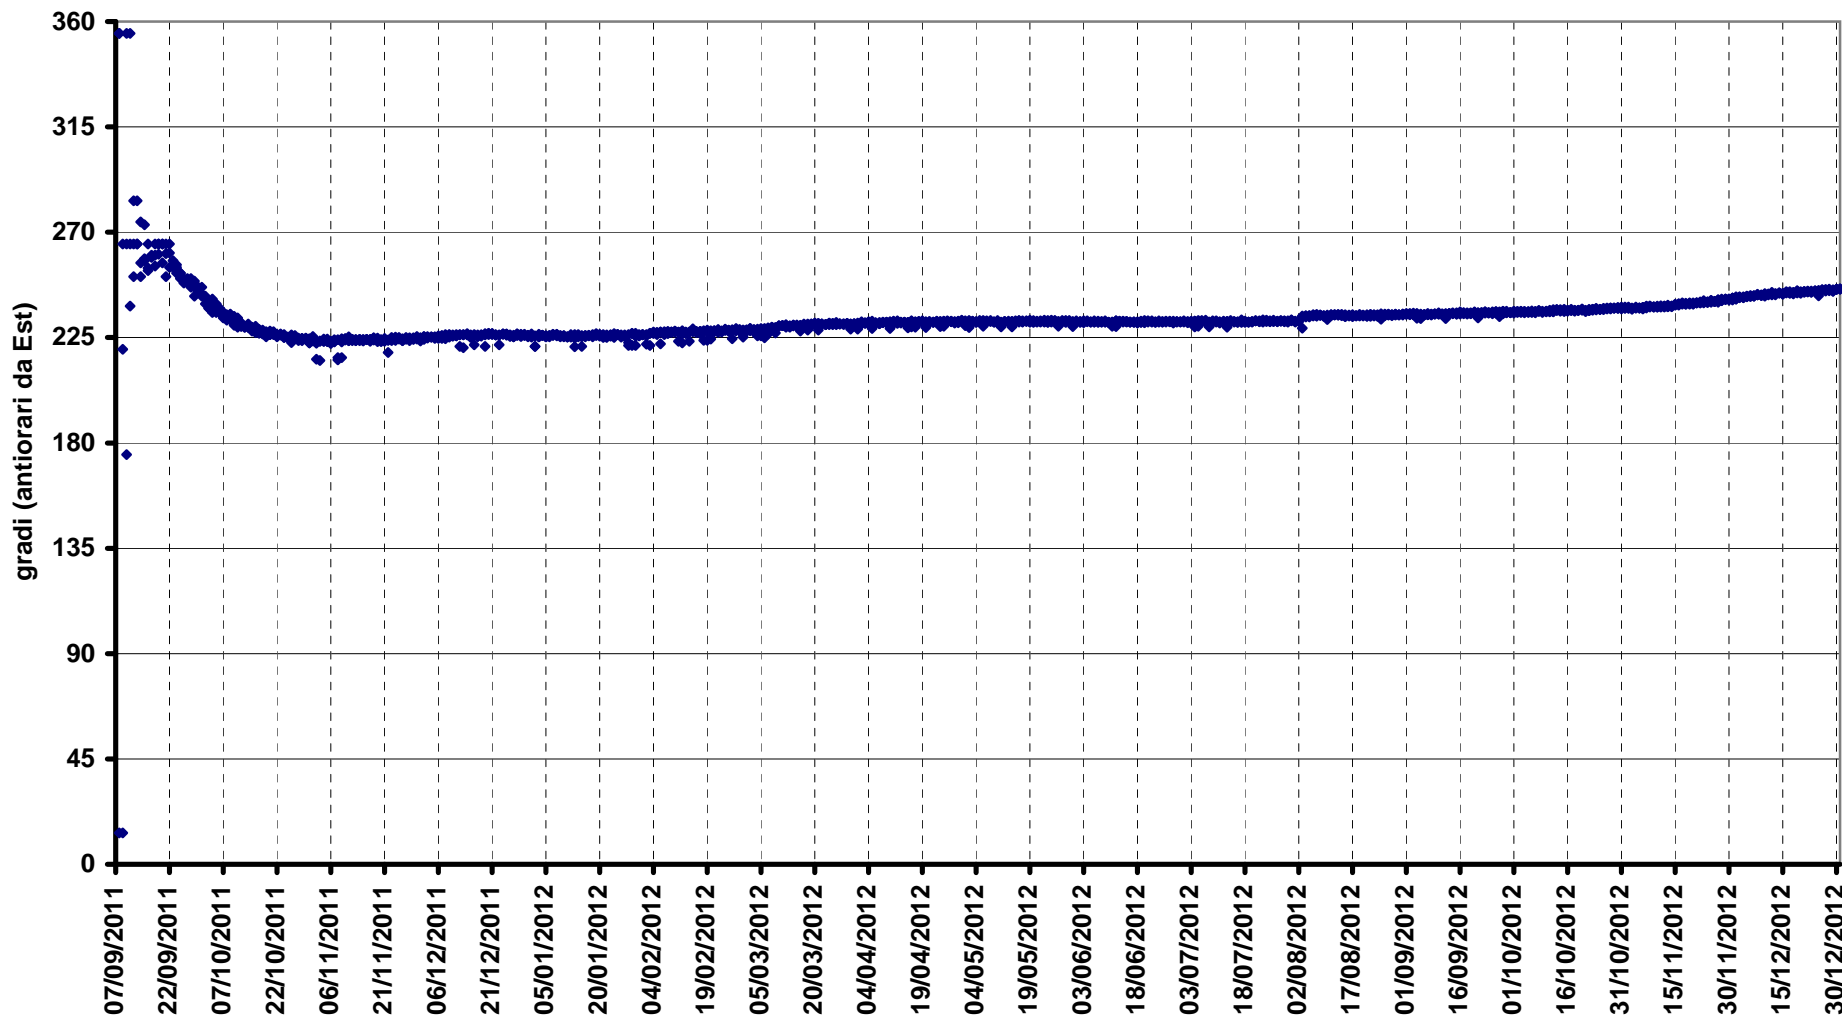
AZIMUT-SONDA 14.5 m

DIAGRAMMA DATI INCLINOMETRICI DA SONDE FISSE - Codice strumento: S6SESA1 Provincia: AT Comune: SESSAME Località:
CONCENTRICO Nome: S8
