***Rete Regionale
Controllo Movimenti Franosi
(ReRCoMF)***

Comune di Cortemilia (CN)

Località Castella

Inclinometro fisso S4CRTA0

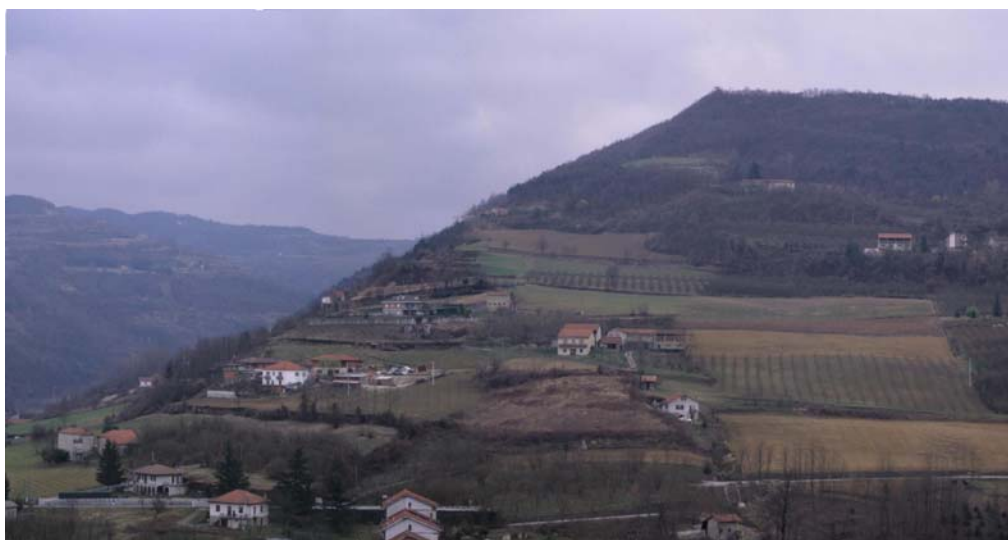
Immagine 01 - Panoramica del settore centro-destro (inizio 1998)

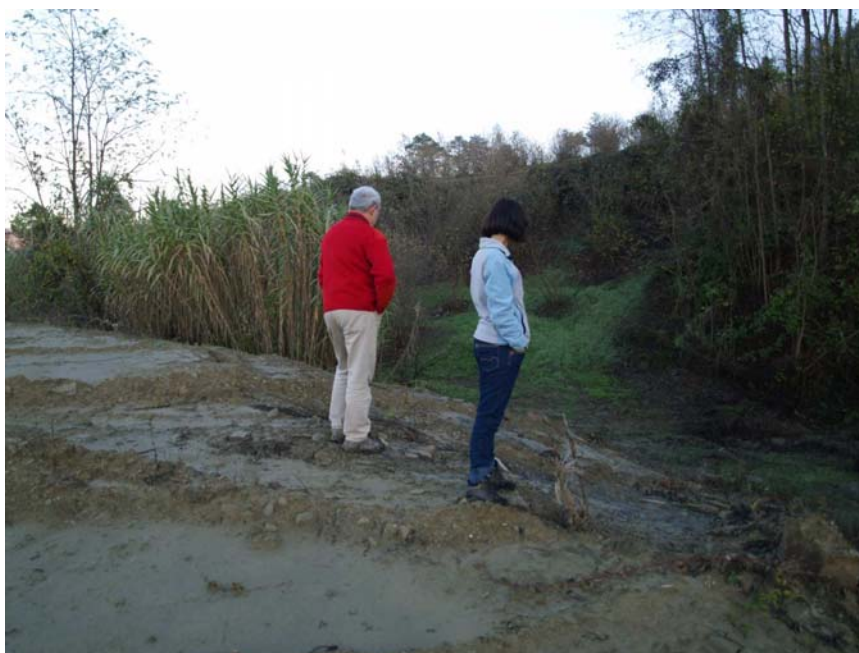
Immagine 02 - Trincea di frana a monte di C. Ceretto, quota 480 m s.l.m.

Il settore in frana si caratterizza per la presenza di numerose scarpate, diffuse soprattutto nella parte medio-alta, di 3 trincee aperte ubicate a monte ed a valle di C. Ceretto e ad est di C. Vicario, di ondulazioni e rigonfiamenti più sviluppati nella parte bassa del dissesto.

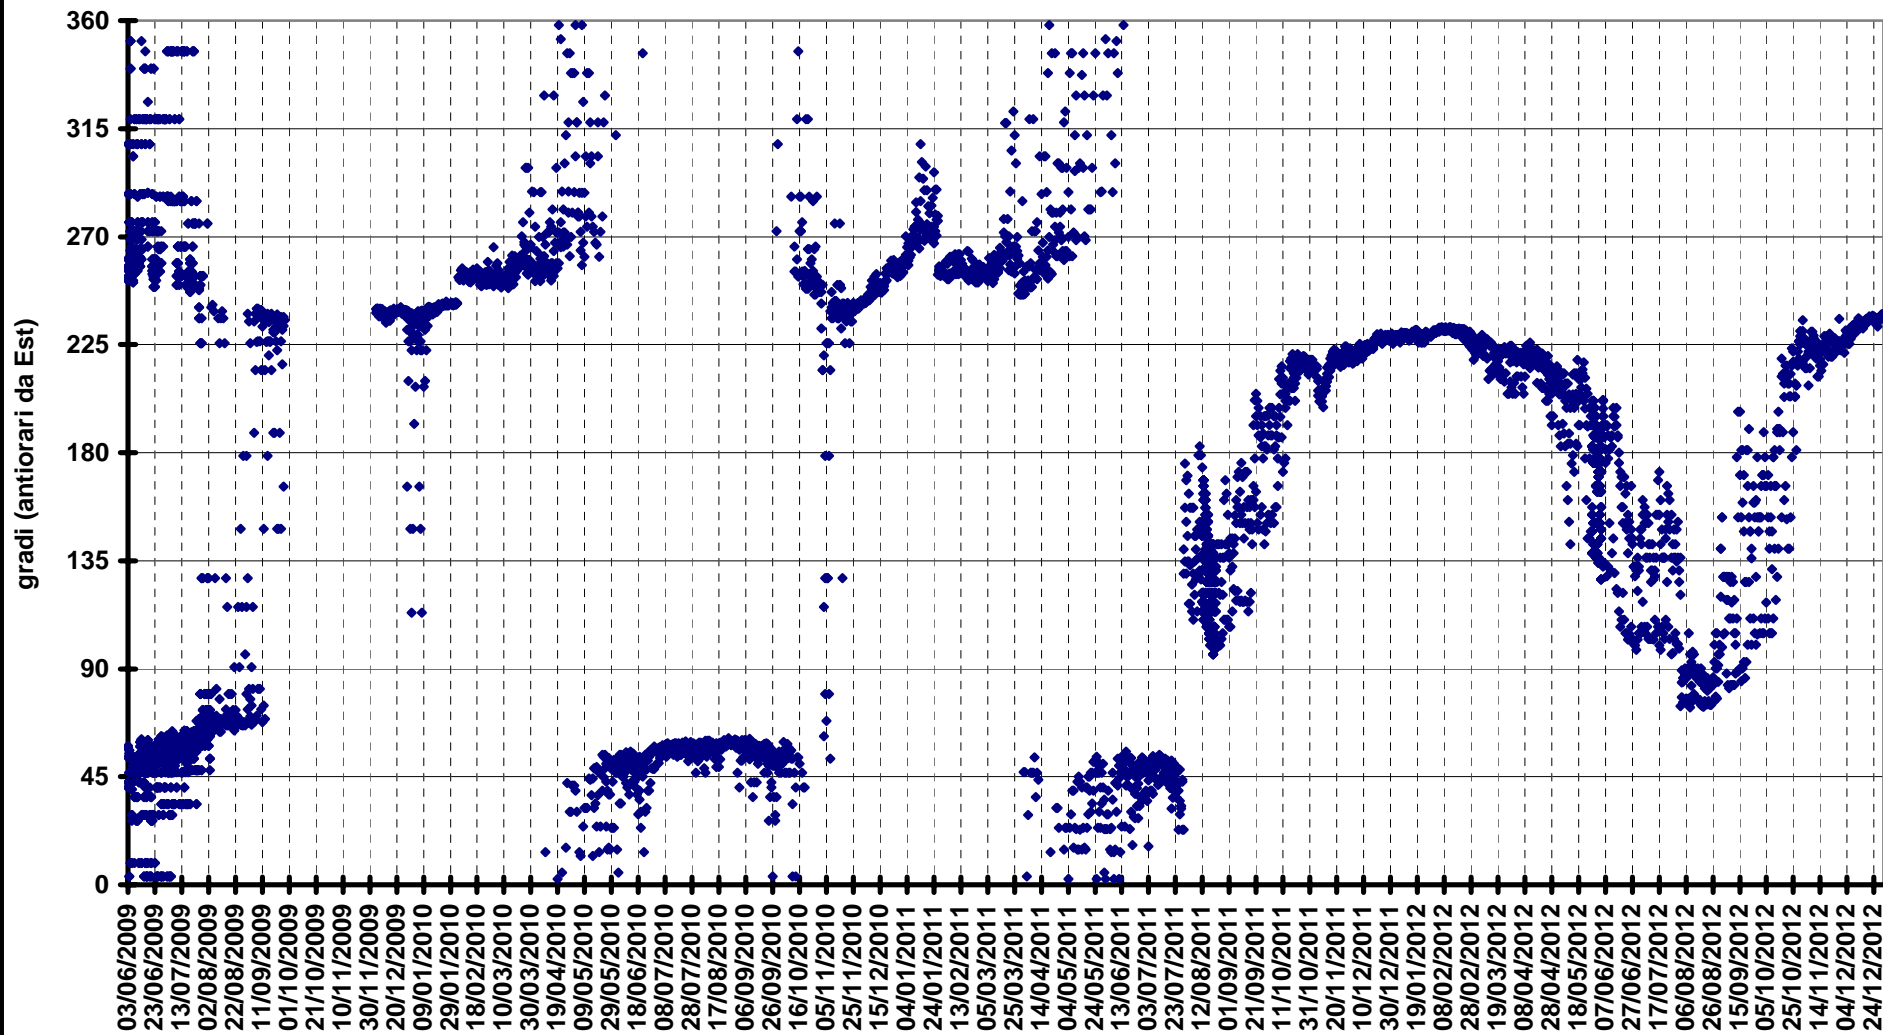
AZIMUT-SONDA 5 m

DIAGRAMMA DATI INCLINOMETRICI DA SONDE FISSE - Codice strumento: S4CRTA0 Provincia: CN Comune: CORTEMILIA Località: CASTELLA Nome: S2

La sonda a 5 m non indica al momento movimenti in atto. I valori di spostamento rientrano allo stato attuale all'interno dell'errore strumentale.

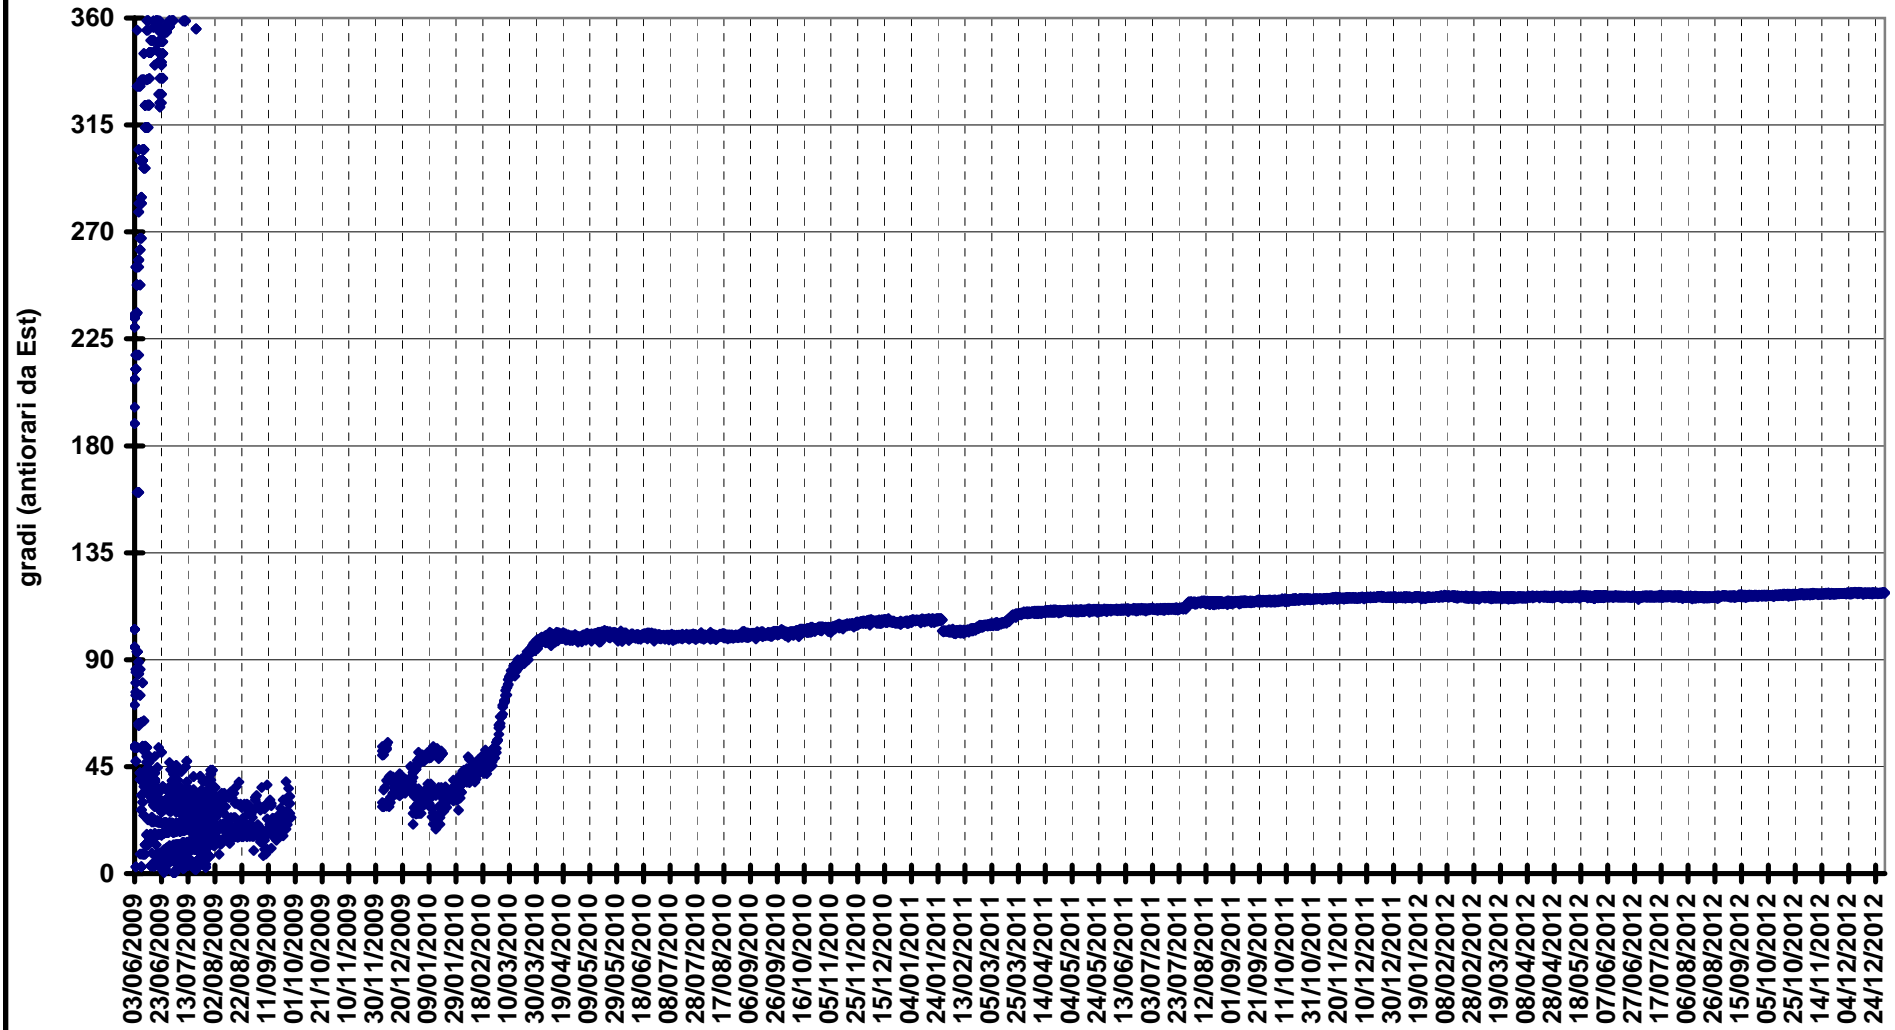
AZIMUT-SONDA 10 m

DIAGRAMMA DATI INCLINOMETRICI DA SONDE FISSE - Codice strumento: S4CRTA0 Provincia: CN Comune: CORTEMILIA Località: CASTELLA Nome: S2

I grafici indicano un movimento a carico della sonda più profonda a partire da marzo 2010. Finora il movimento appare tendenzialmente caratterizzato da un andamento stagionale; sensibili accelerazioni del movimento si registrano nei periodi marzo/aprile 2010, 2011 e 2012 mentre accelerazioni più deboli si registrano nei mesi di novembre 2010, 2011 e 2012.
