***Rete Regionale
Controllo Movimenti Franosi
(ReRCoMF)***

Comune di Cortemilia (CN)

Località Castella

Inclinometro fisso S4CRTA0

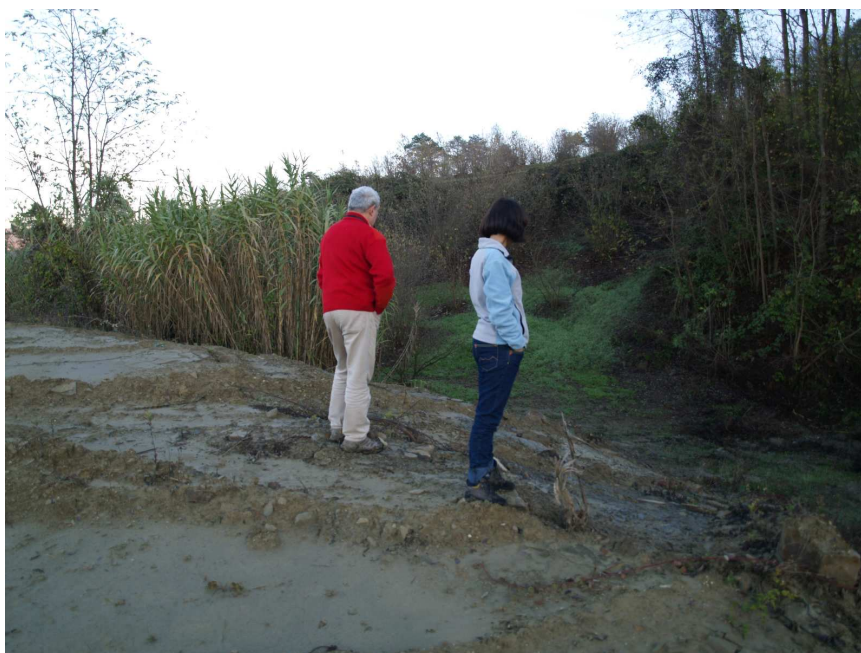
Immagine 02 - Trincea di frana a monte di C. Ceretto, quota 480 m s.l.m.

Il settore in frana si caratterizza per la presenza di numerose scarpate, diffuse soprattutto nella parte medio-alta, di 3 trincee aperte ubicate a monte ed a valle di C. Ceretto e ad est di C. Vicario, di ondulazioni e rigonfiamenti più sviluppati nella parte bassa del dissesto.

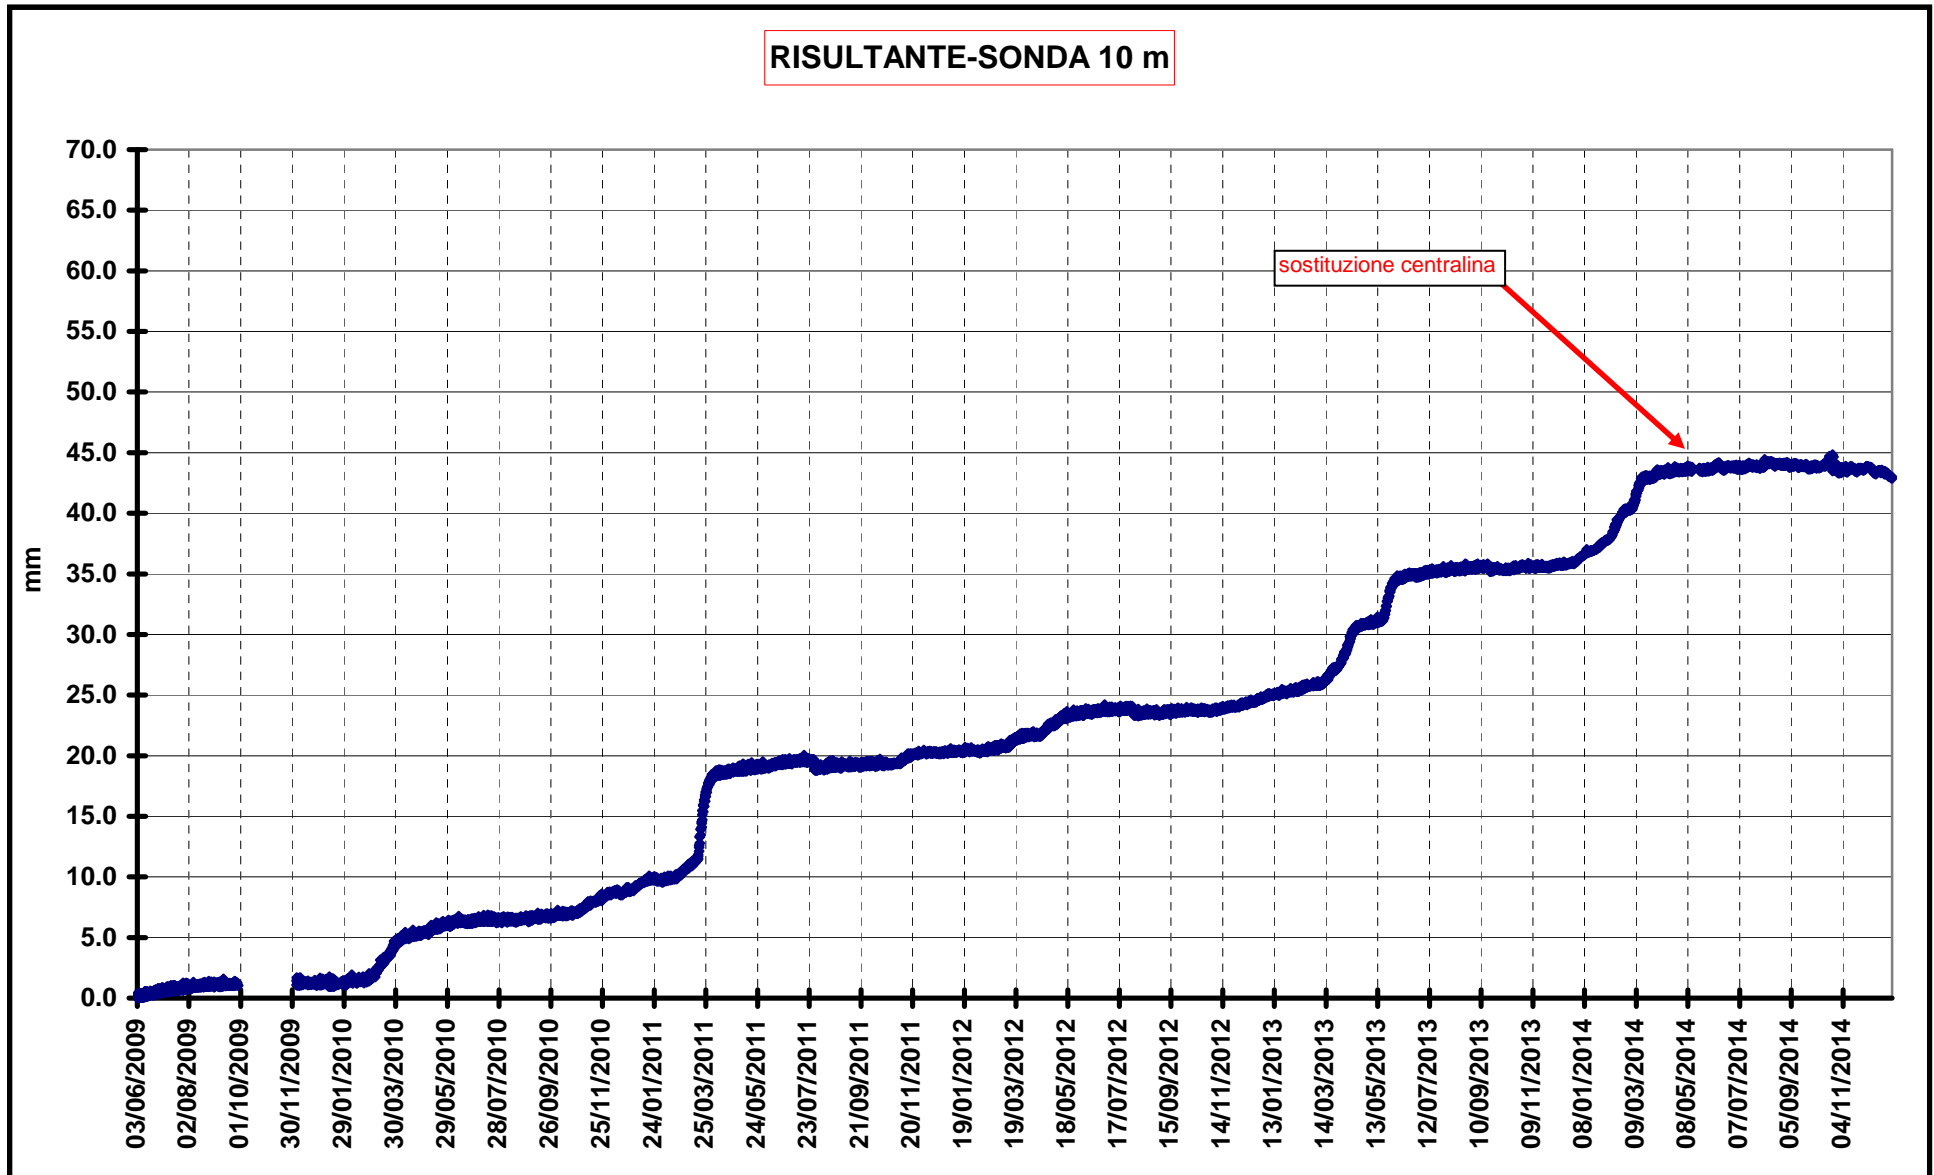
DIAGRAMMA DATI INCLINOMETRICI DA SONDE FISSE - Codice strumento: S4CRTA0 Provincia: CN Comune: CORTEMILIA Località: CASTELLA Nome: S2

L'attuale collocazione delle sonde a 5 e 10 m di profondità risale al mese di maggio 2009; a causa di problematiche tecniche, i dati acquisiti in precedenza (2003-2008) hanno fornito risultati difficilmente interpretabili. I grafici indicano un movimento a carico della sonda più profonda a partire dal marzo 2010. Finora il movimento appare tendenzialmente caratterizzato da un andamento stagionale; accelerazioni del movimento si sono registrate nei periodi marzo/aprile 2010, 2011 e 2012 e nel periodo marzo - giugno 2013. Durante il 2014 la sonda ha evidenziato dei significativi spostamenti nel periodo gennaio - aprile. Rispetto al maggio 2009, in occasione dell'aggiornamento del 31 dicembre 2014, la sonda collocata a - 10 m evidenzia uno spostamento verso nord-nordovest di entità pari a 43 mm. La sonda a 5 m non indica al momento movimenti in atto.
