***Rete Regionale
Controllo Movimenti Franosi
(ReRCoMF)***

Comune di Pragelato (TO)

Località Plan

Inclinometro fisso S6PRGB0

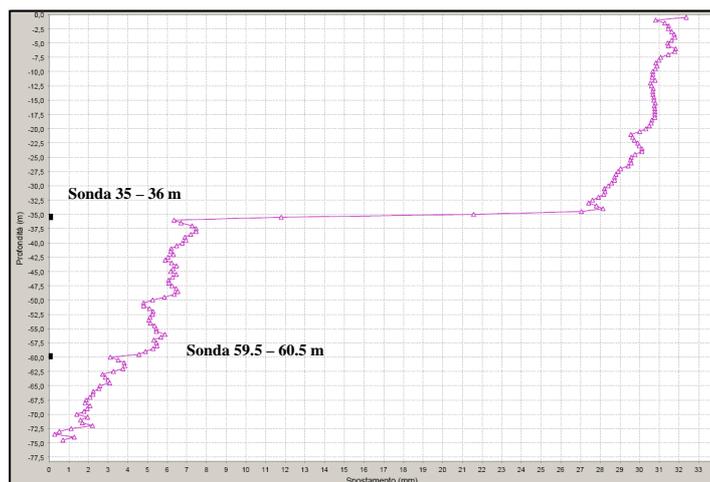
SCHEMA DI INSTALLAZIONE DELLO STRUMENTO

I due sensori inclinometrici fissi sono stati posizionati all'interno della colonna inclinometrica SPL1 rispettivamente tra 35 e 36 m e tra 59.5 e 60.5 m di profondità. La sonda più superficiale è collocata in corrispondenza di un movimento individuato in precedenza con le misure manuali. Entrambe le sonde si collocano all'interno di livelli costituiti da clasti e frammenti di calcescisti (v. stratigrafia). Il substrato roccioso (calcescisti) è stato individuato a partire da 69.60 m di profondità. Dal 03/07/2014 la sonda collocata a 59.5 metri è stata disattivata per malfunzionamento.

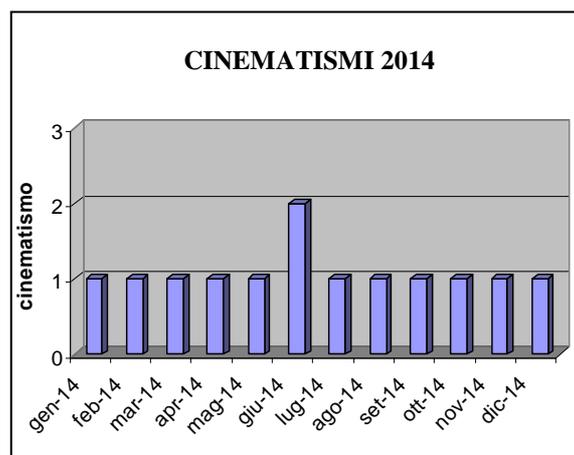
RISULTANZE LETTURE INCLINOMETRICHE SONDE FISSE (AGGIORNAMENTO 31 DICEMBRE 2014)

La sonda a 59.5 m ha fornito, nel periodo di funzionamento, dati non attendibili a causa, probabilmente, di problemi tecnici. A partire dal 03/07/2014 è stata disattivata e non sostituita in quanto le ispezioni manuali condotte negli ultimi anni non evidenziano deformazioni significative nell'intorno della profondità di installazione della sonda.

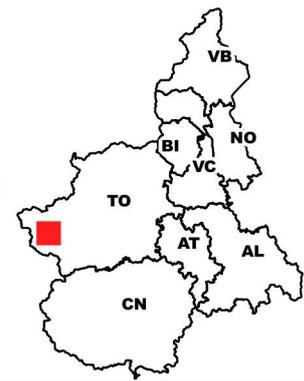
Codice frana: 001-75369-00
 Comune di Pragelato - Località: Plan

Dati interferometrici derivati da piattaforma satellitare ERS relativi al periodo 1992-2001

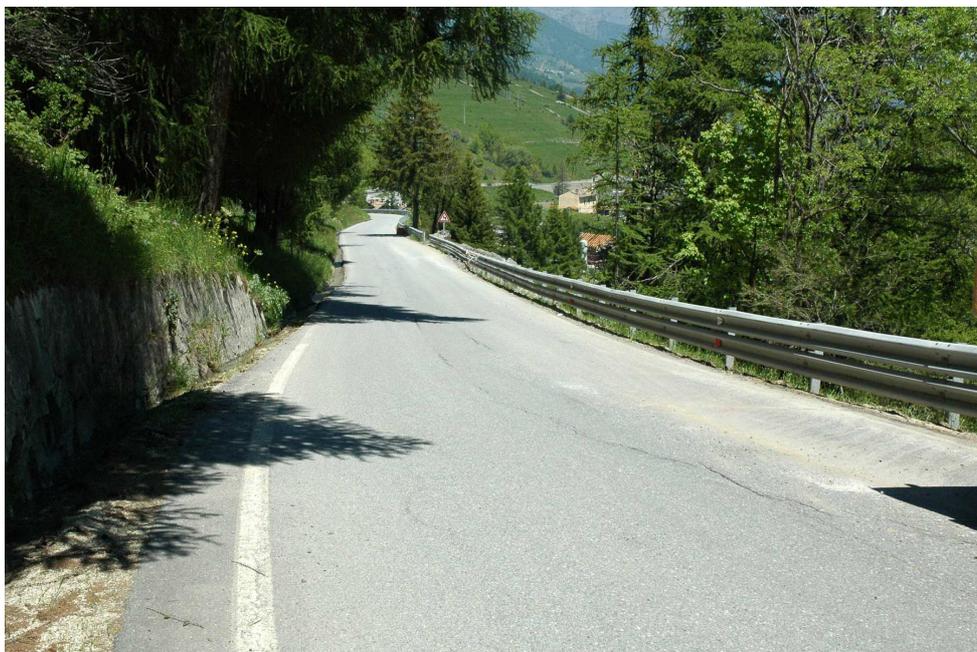
Immagine 01 - Lieve cedimento della sede stradale in seguito all'evento alluvionale del 28-30 maggio 2008. Vista da monte. Foto del 19-06-2008.

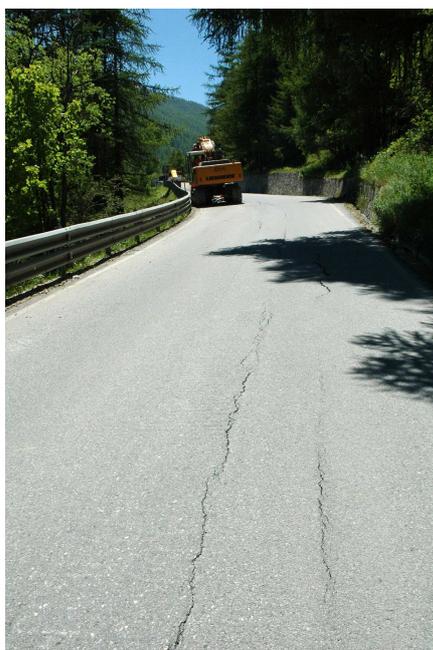
Immagine 02 - Lieve cedimento della sede stradale in seguito all'evento alluvionale del 28-30 maggio 2008. Dettaglio. Foto del 19-06-2008.

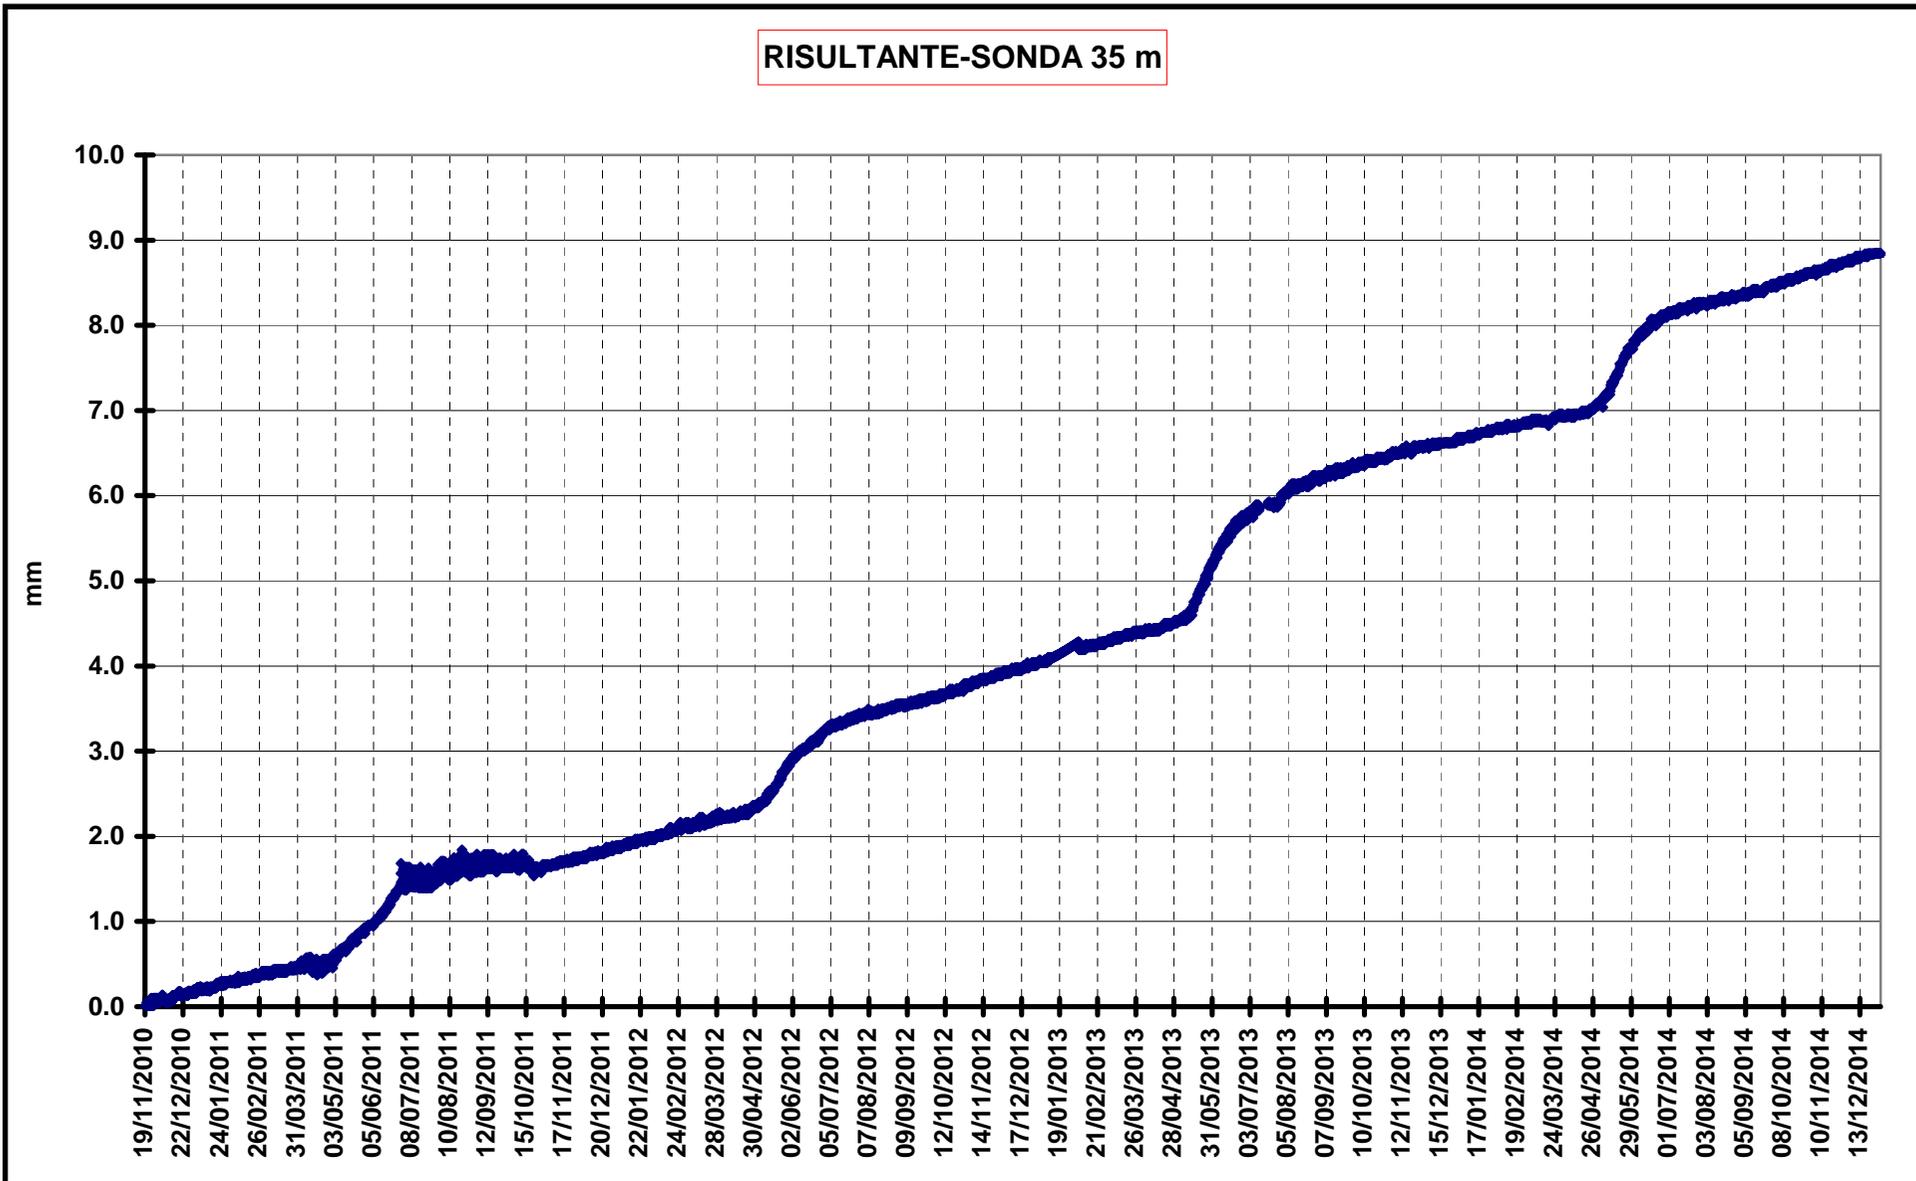
RISULTANTE-SONDA 35 m

La sonda collocata a 35 m evidenzia un movimento costante caratterizzato da lievi accelerazioni stagionali circoscritte nei mesi di maggio e giugno. Nel corso del 2014, in conseguenza ai risultati acquisiti dalla postazione, vi è stata una segnalazione di accelerazione del movimento (cinematismo di ordine 2; v. Disciplinare per la gestione del monitoraggio frane sul territorio regionale - DGR 18-3690 del 16/04/2012), relativamente al mese di giugno.

DIAGRAMMA DATI INCLINOMETRICI DA SONDE FISSE - Codice strumento: P6PRGB0 Provincia: TO Comune: PRAGELATO Località: PLAN
Nome: SPL1

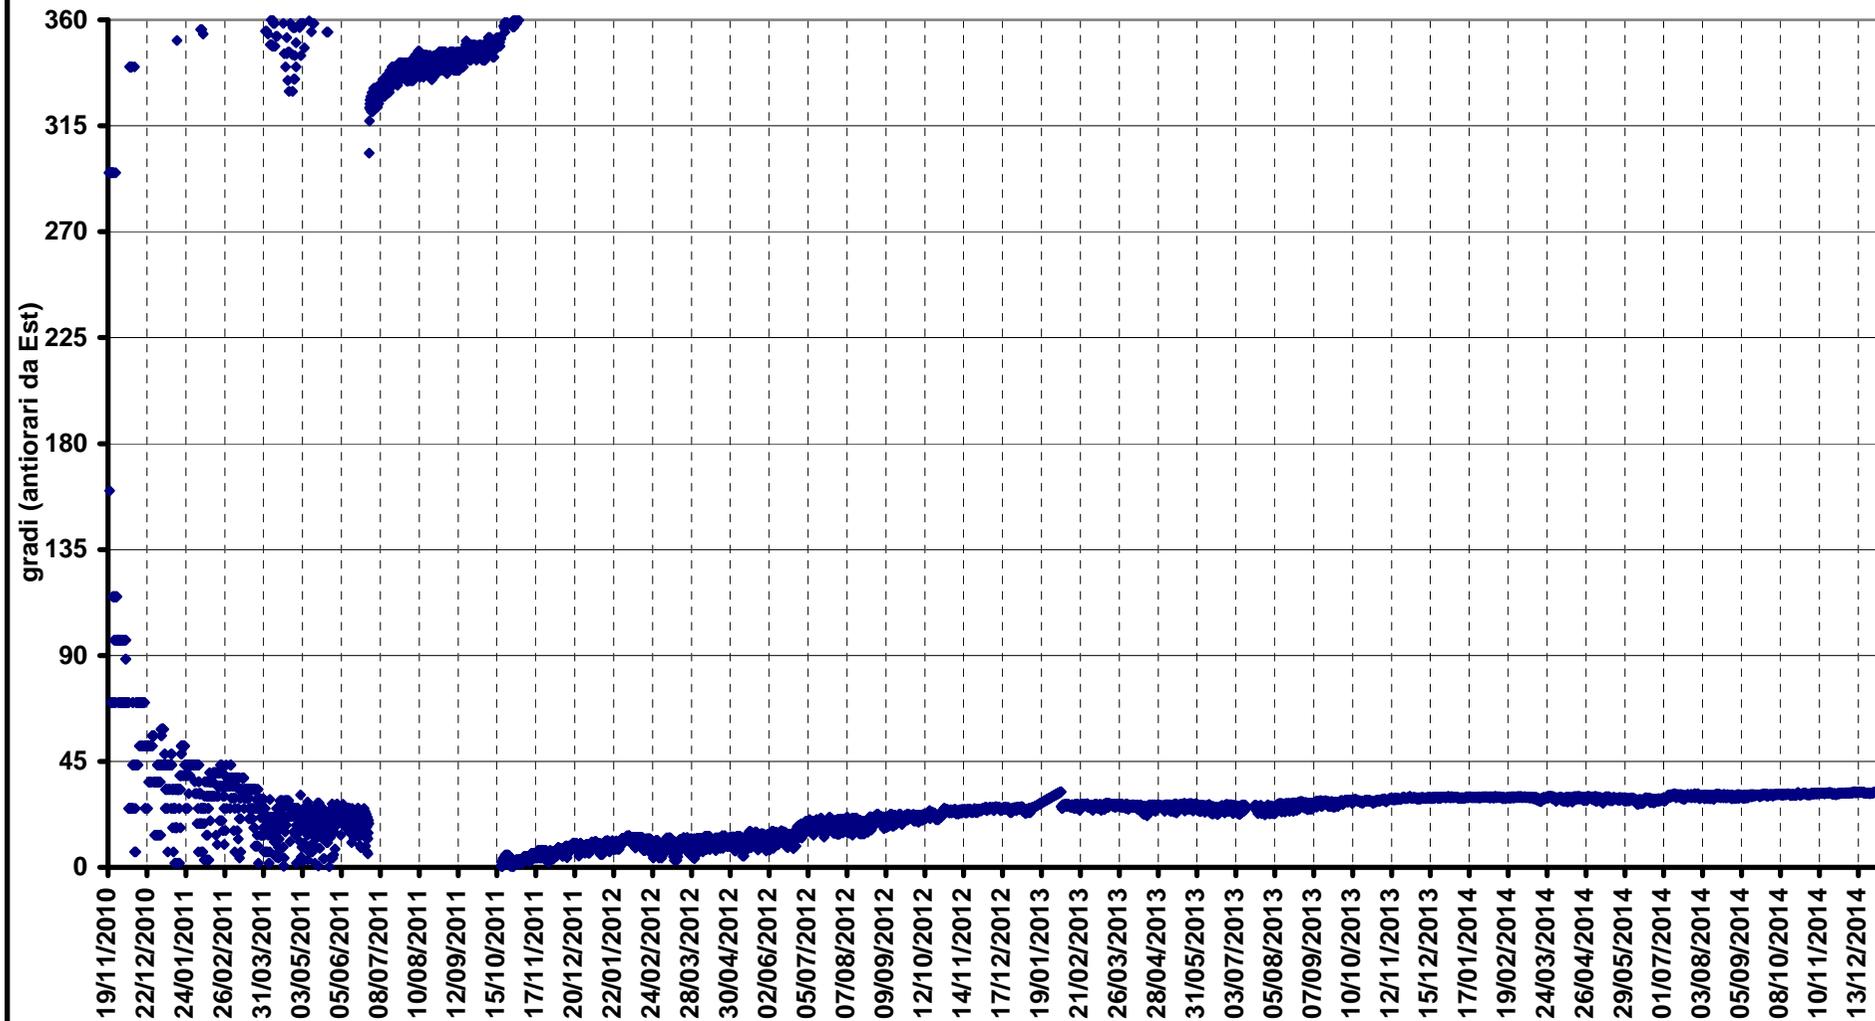
AZIMUT-SONDA 35 m

DIAGRAMMA DATI INCLINOMETRICI DA SONDE FISSE - Codice strumento: P6PRGB0 Provincia: TO Comune: PRAGELATO Località: PLAN
Nome: SPL1
