***Rete Regionale
Controllo Movimenti Franosi
(ReRCoMF)***

Comune di Sestriere (TO)

Località Borgata

Inclinometro fisso S6SSTA1

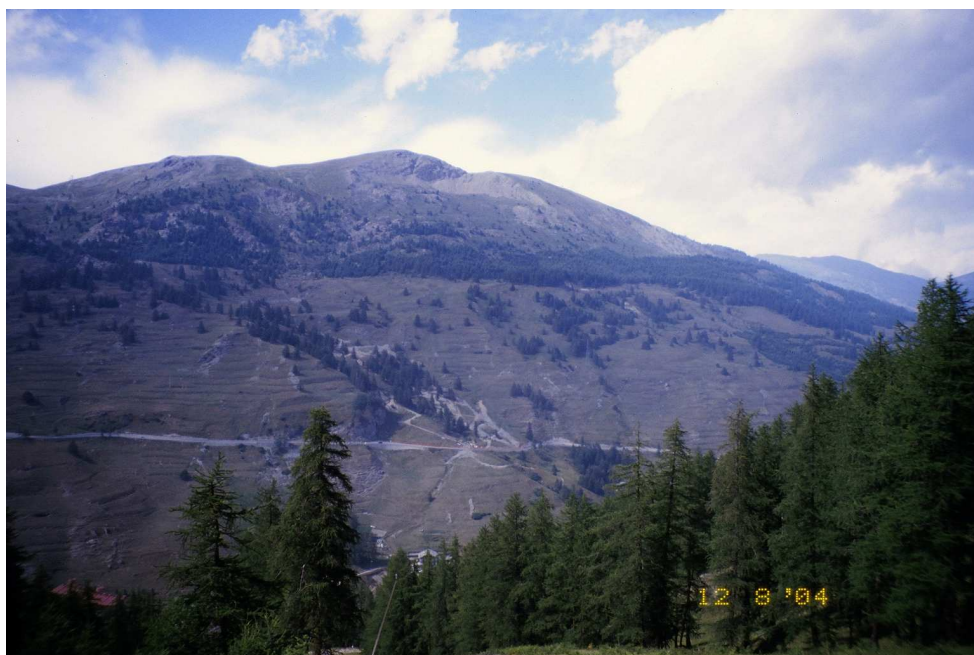
Immagine 01 - Panoramica del versante oggetto di interventi di drenaggio. Foto del 12/08/2004

Nell'autunno 2004 sono stati effettuati interventi di drenaggio mediante la realizzazione di canalette di scolo, trincee drenanti, pannelli drenanti e dreni sub-orizzontali (Fonte: 232037).

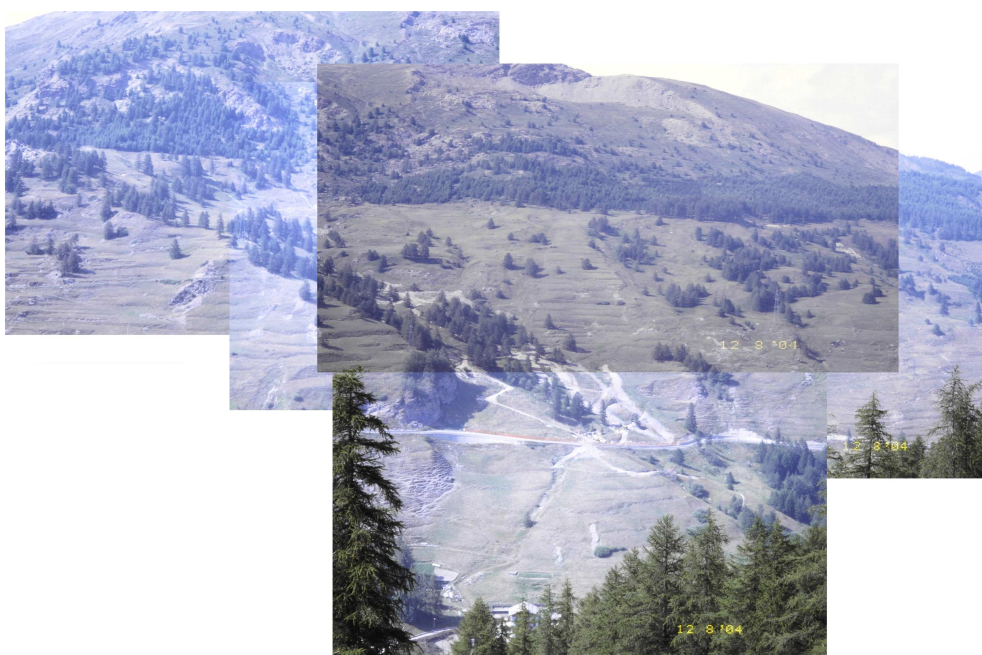
Immagine 02 - Comune di Sestriere, Loc. Borgata - Panoramica del versante oggetto degli interventi di drenaggio.
