***Rete Regionale
Controllo Movimenti Franosi
(ReRCoMF)***

Comune di Cesana Torinese (TO)

Località Champlas Seguin

Inclinometro fisso S6CESH0

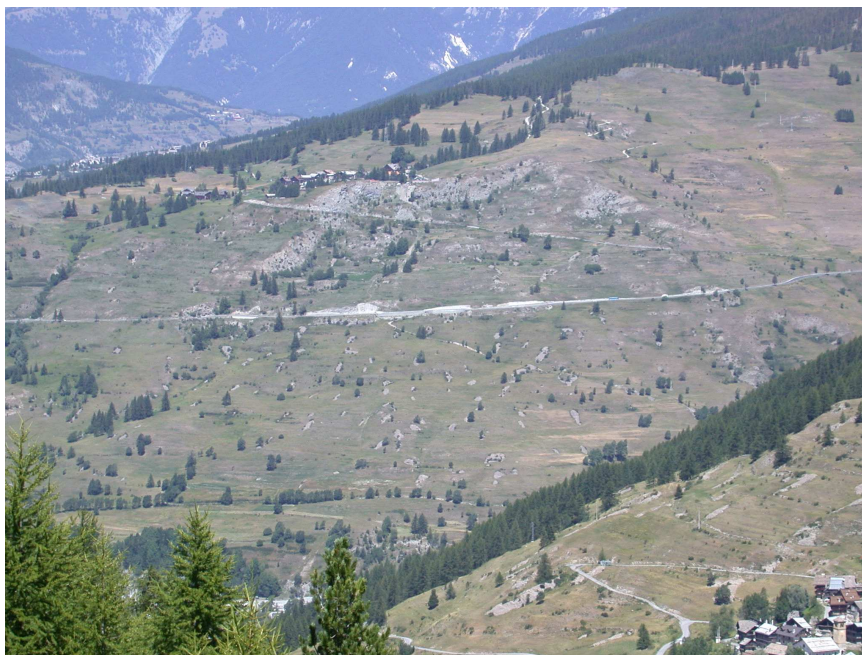
Immagine 01 - Vista panoramica del versante in frana dalla Val Thuras (quota 2000 m)

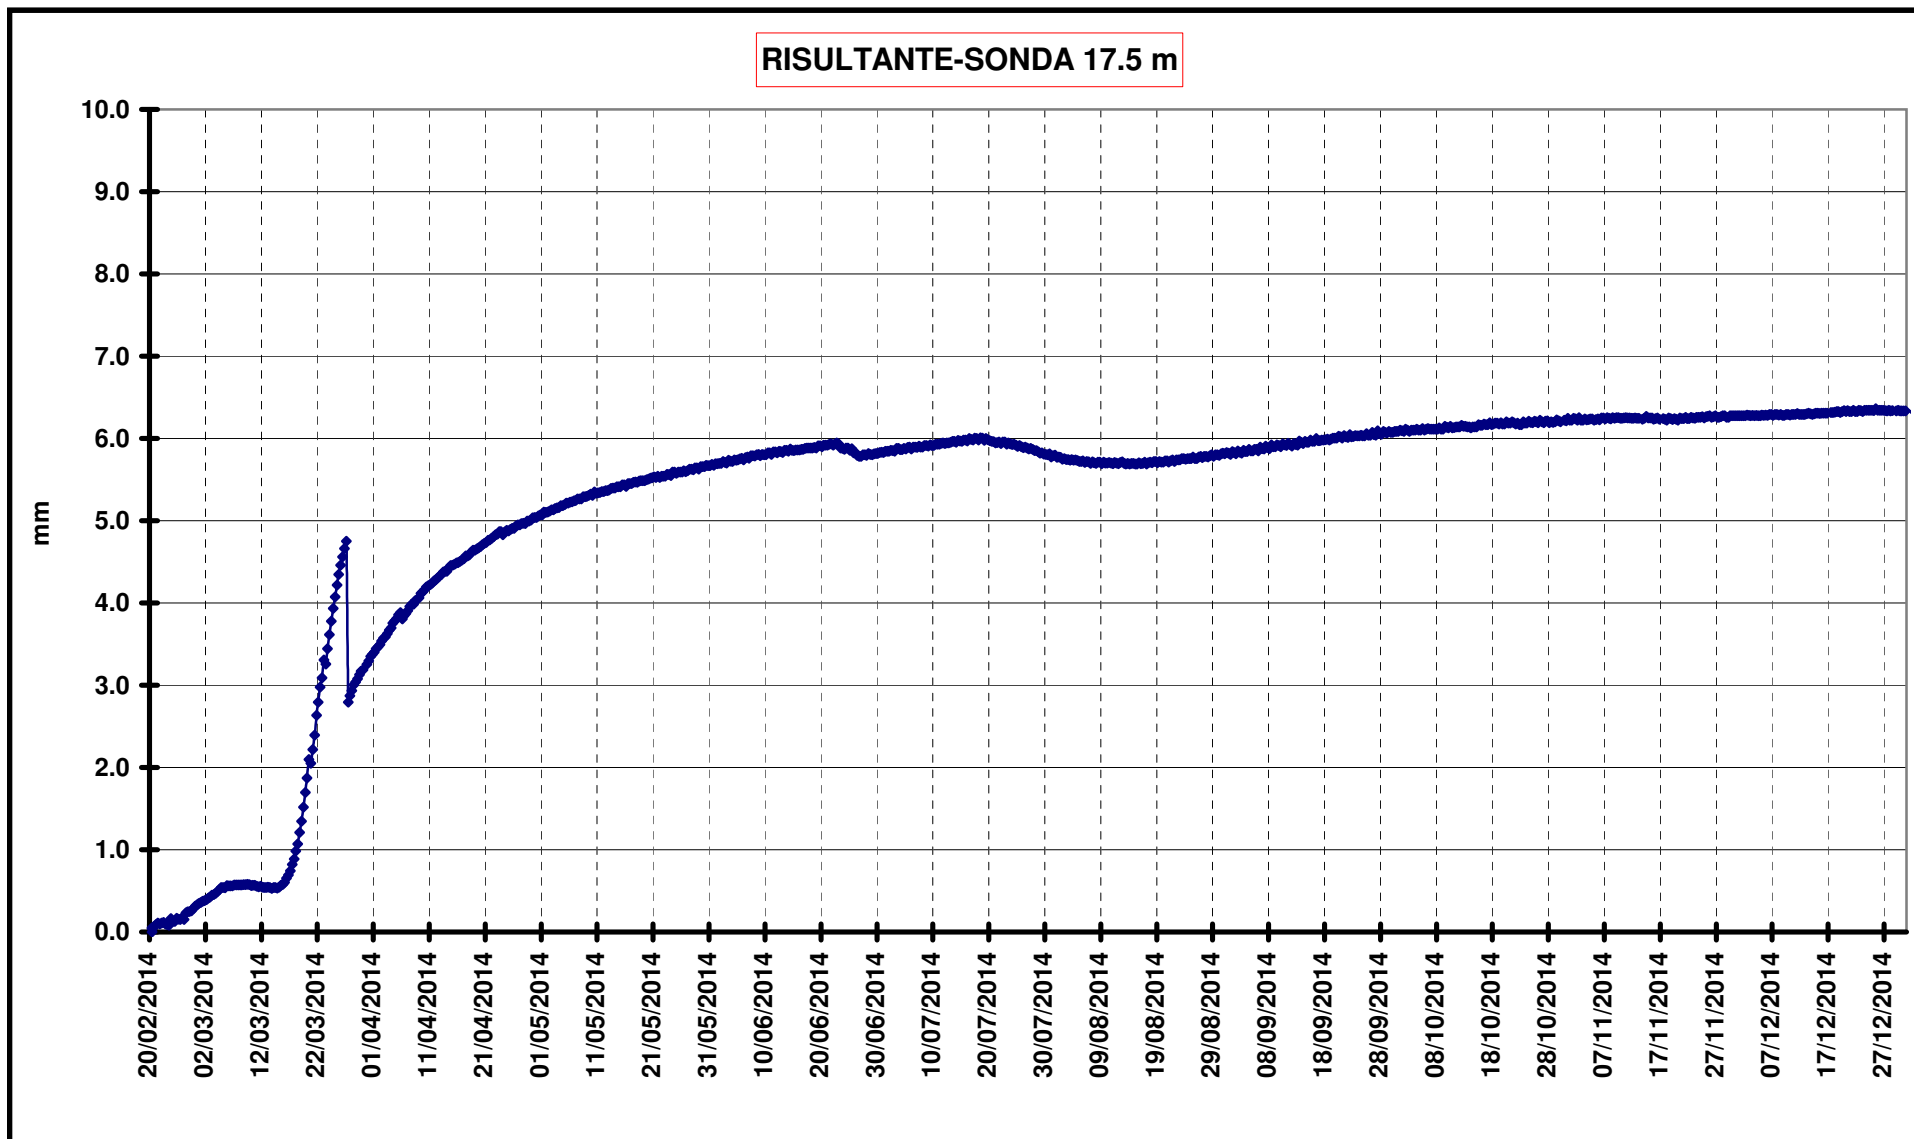
DIAGRAMMA DATI INCLINOMETRICI DA SONDE FISSE - Codice strumento: S6CESH0 Provincia: TO Comune: CESANA T.SE Località: CHAMPLAS SEGUIN Nome: SCS1

La postazione è attiva dal 2009 e nei primi anni ha registrato leggere accelerazioni a 17.5 m nel periodo primaverile-estivo. Nel 2014 la strumentazione ha subito una profonda revisione dato che l'anno precedente era stato caratterizzato da ripetuti malfunzionamenti. Nel primo semestre non sono stati determinati cinematismi per la limitatezza del periodo di osservazione. Nel grafico allegato si ritrova tuttavia la tendenza alla riattivazione del movimento nelle fasi di disgelo e di prolungate precipitazioni piovose. La sonda a 28 m nel 2014 non ha evidenziato movimenti in atto a quella profondità.

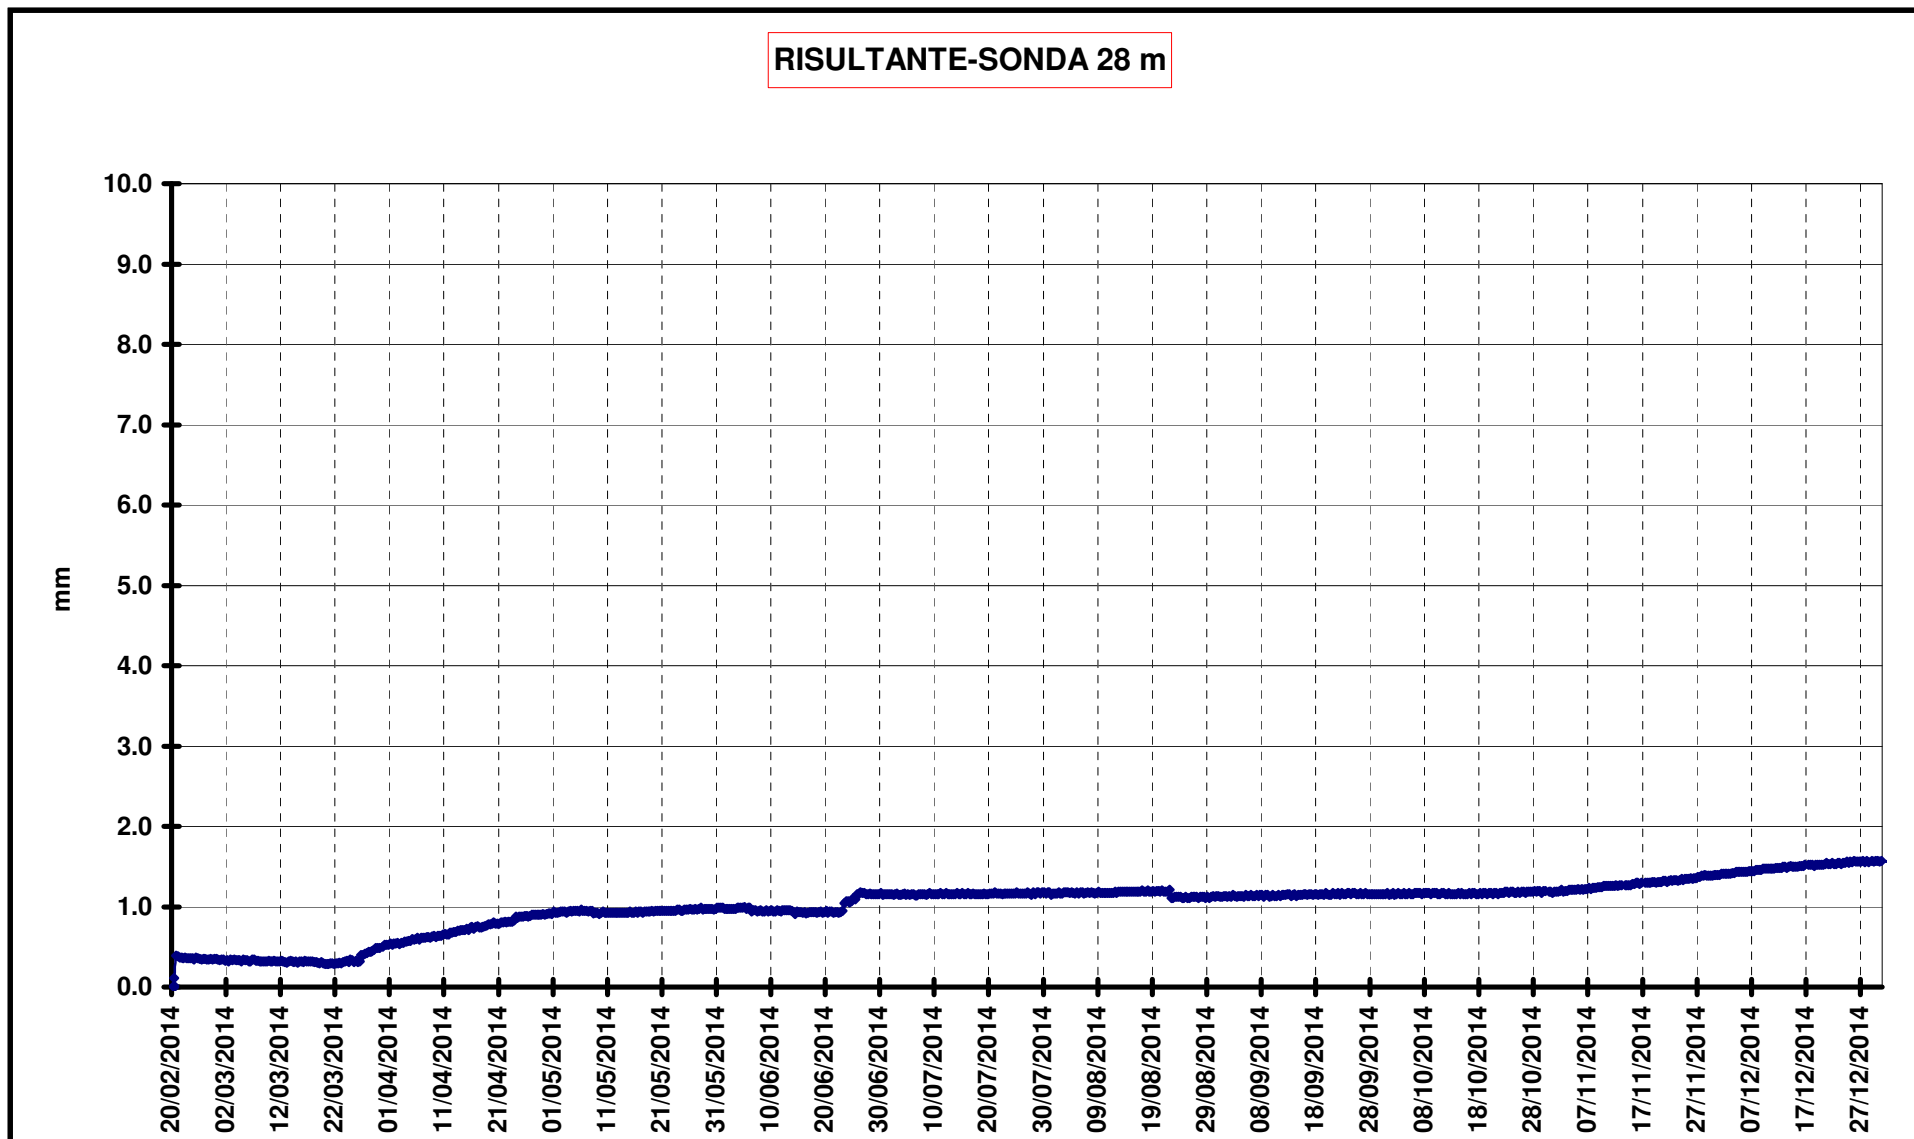
RISULTANTE-SONDA 28 m

DIAGRAMMA DATI INCLINOMETRICI DA SONDE FISSE - Codice strumento: S6CESH0 Provincia: TO Comune: CESANA T.SE Località: CHAMPLAS SEGUIN Nome: SCS1

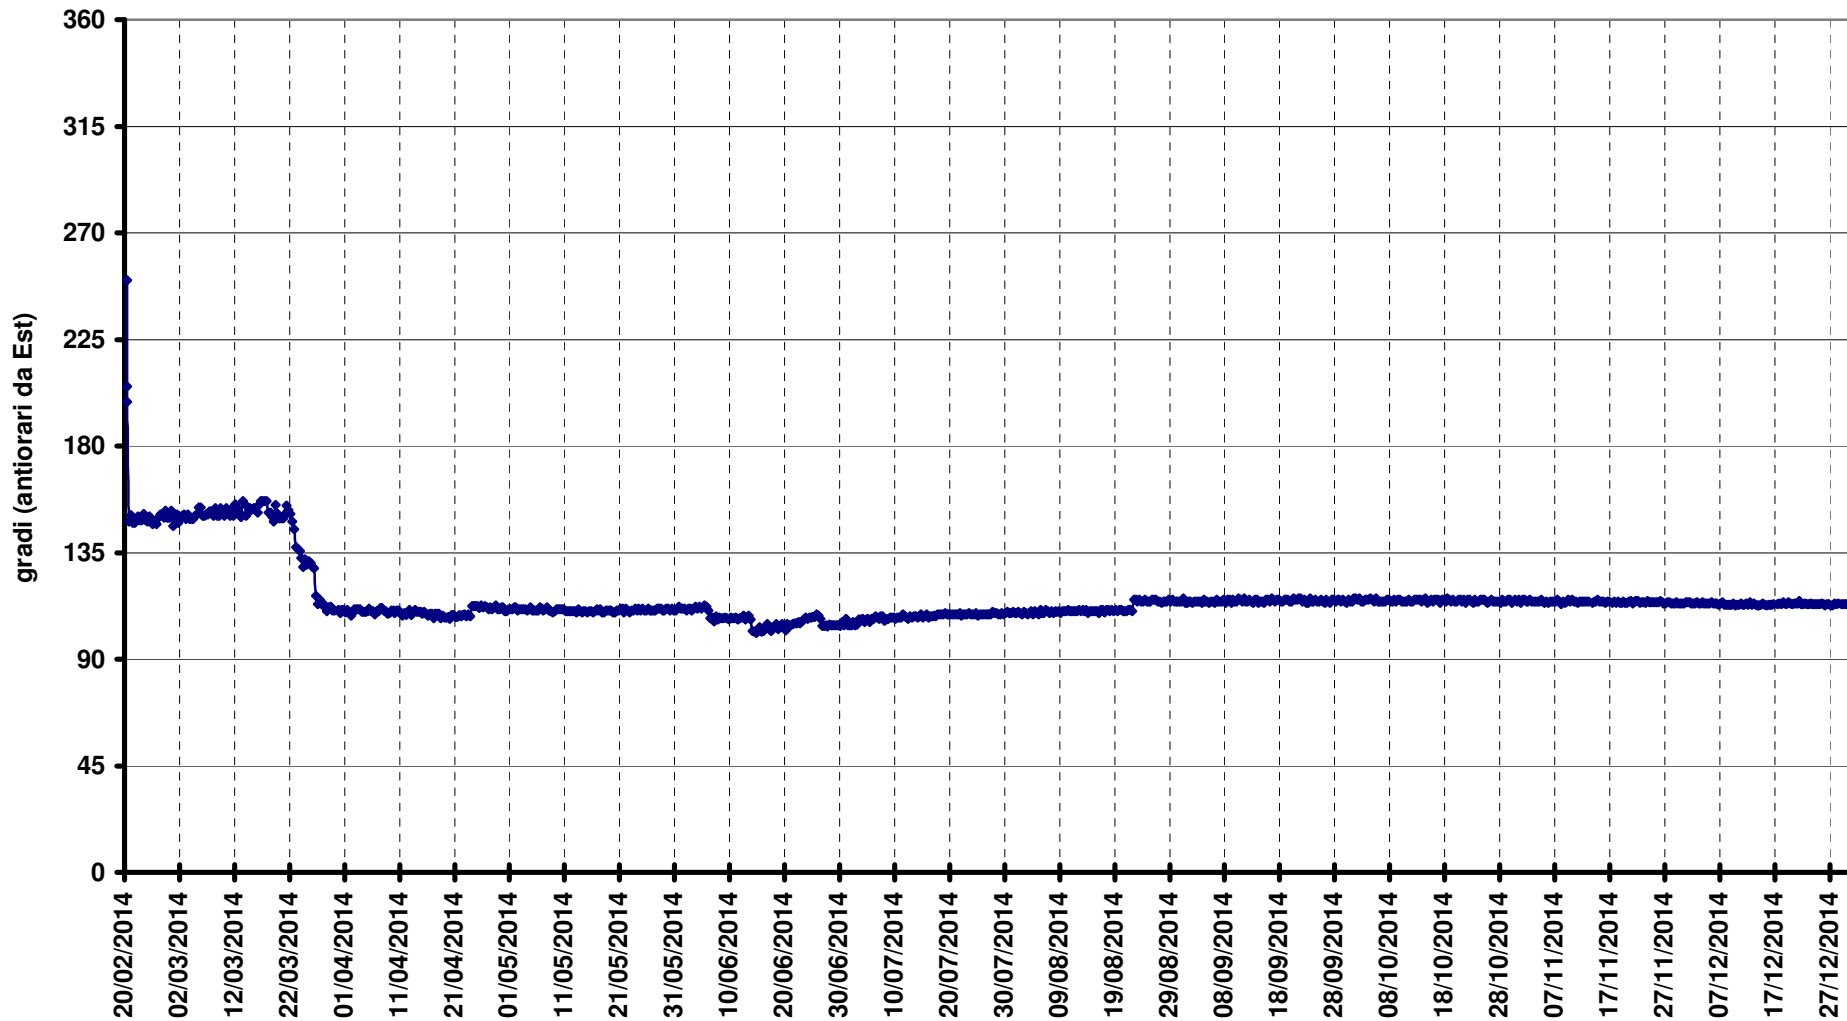
AZIMUT-SONDA 28 m

DIAGRAMMA DATI INCLINOMETRICI DA SONDE FISSE - Codice strumento: S6CESH0 Provincia: TO Comune: CESANA T.SE Località: CHAMPLAS SEGUIN Nome: SCS1
