***Rete Regionale
Controllo Movimenti Franosi
(ReRCoMF)***

Comune di Chialamberto (TO)

Località Balmavenera

Inclinometro fisso S6CHLA0

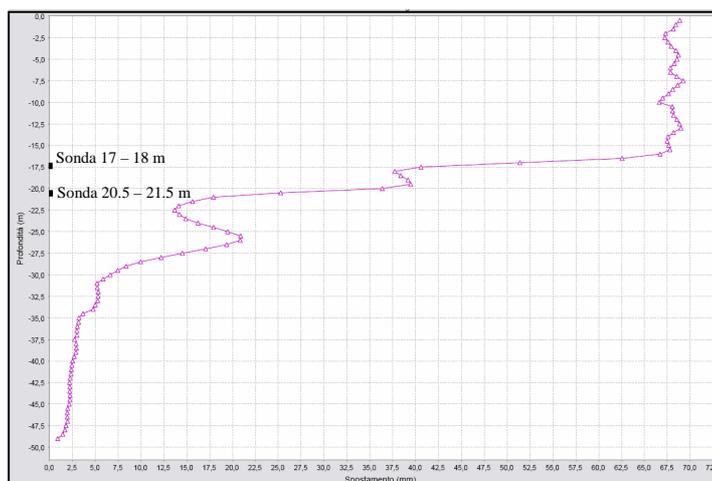
SCHEMA DI INSTALLAZIONE DELLO STRUMENTO

I due sensori inclinometrici fissi sono posizionati all'interno della colonna inclinometrica I1, in corrispondenza dei movimenti in profondità ritenuti più significativi (profondità da p.c.) al momento dell'installazione ovvero **tra 17 e 18 m e tra 20.5 e 21.5 m**. Il sondaggio è stato effettuato a distruzione di nucleo, tuttavia facendo riferimento al sondaggio S2 alto (v. stratigrafia) si può supporre che i movimenti si sviluppino all'interno di terreni sciolti, di origine glaciale (depositi morenici).

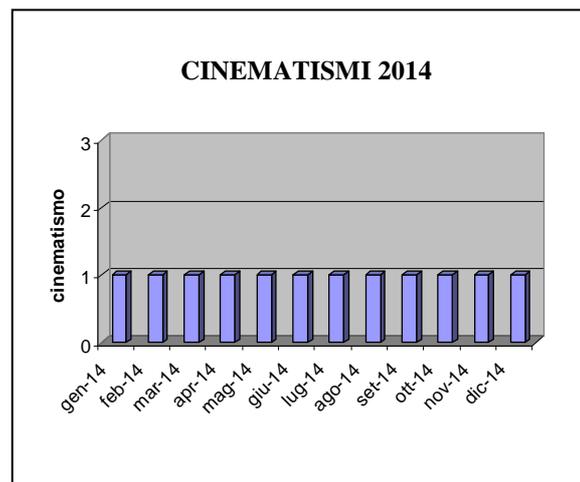
RISULTANZE LETTURE INCLINOMETRICHE SONDE FISSE (AGGIORNAMENTO 31 DICEMBRE 2014)

Entrambe le sonde mostrano un andamento caratterizzato da leggere accelerazioni, per lo più concentrate nel periodo primaverile (azione concomitante di fusione del manto nevoso e prolungate precipitazioni piovose), precedute e seguite da periodi di quiescenza o di movimento estremamente lento. In generale, si può affermare che il movimento a 17 m è più sensibile alle variazioni di velocità, che appaiono più smorzate nel movimento a 20 m. Rispetto alla lettura di origine (ottobre 2001), in occasione dell'aggiornamento del 31 dicembre 2014, la sonda a 17 m evidenzia uno spostamento verso sud di entità pari a 14.8 mm, mentre la sonda collocata a 20.5 m registra uno spostamento verso sud-sudovest di entità pari a 12.7 mm. La lentissima evoluzione del fenomeno franoso è evidenziata, oltre che dai dati quantitativi derivanti dall'attività di monitoraggio, anche dalla longevità dell'installazione inclinometrica in questione.

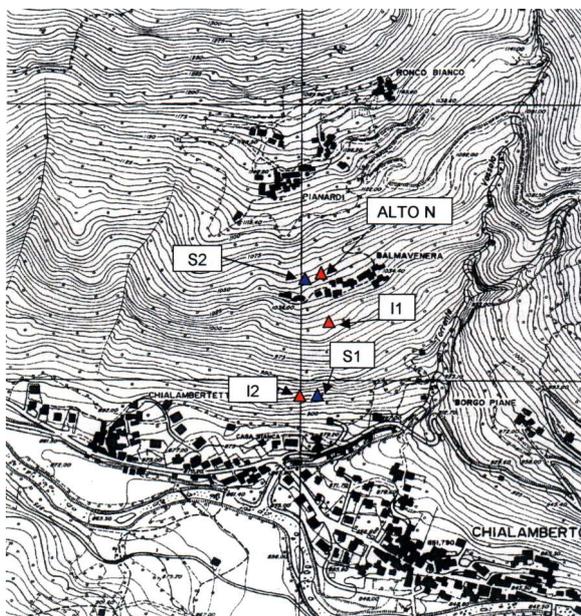
Immagine 01 - Ubicazione degli inclinometri

Ubicazione degli inclinometri attualmente misurati (in rosso) e di quelli fuori uso (in blu).

Le misure inclinometriche sono effettuate dall'agosto del 1990 (misura di origine), l'ultima misura effettuata è del settembre 2010. Tutti gli inclinometri ricadono nel settore sud-orientale dell'accumulo di frana, tra gli abitati di Chialambertetto e Balmavenera; zona interessata da recenti riattivazioni (Fonti: 232185). Proprio nei pressi di Balmavenera è posizionato lo strumento che rileva il movimento di maggiore entità, ovvero l' I6CHLA0. Esso registra una deformazione netta alla profondità di 31 m con velocità pari a circa 7,6 mm/y. Lo strumento è stato tranciato dal movimento stesso dopo la misura del giugno 1995. Un po' più a valle l'inclinometro I6CHLA3 intercetta due superfici di scorrimento alle profondità di 17 e 20,5 m, le velocità corrispondenti sono dell'ordine rispettivamente di 6 e 3,5 mm/y. Quest'ultimo tubo inclinometrico è stato attrezzato nel 2001 con due sonde fisse, che sono state posizionate alle profondità suddette. Le misure automatiche mostrano un andamento della deformazione discontinuo con alternanza di periodi di stasi a periodi di forte accelerazione del movimento. Le accelerazioni sono per lo più concentrate nel periodo primaverile (azione concomitante di fusione del manto nevoso e prolungate precipitazioni piovose), in alcuni casi però interessano anche gli eventi meteorologici del periodo autunnale-invernale come nel novembre 2002. Il periodo più lungo in cui si ha una forte accelerazione va dal dicembre 2008 al maggio 2009, la forte accelerazione è visibile anche dalle misure manuali. Confrontando i grafici si può affermare che, limitatamente ai dati a disposizione, il movimento a 17 m è più sensibile alle variazioni di velocità, che appaiono più smorzate nel movimento a 20,5 m. Anche nella primavera del 2013 sono state registrate accelerazioni del movimento
