Rete Regionale Controllo Movimenti Franosi (ReRCoMF)

Comune di Locana (TO)

Località Rosone

Inclinometro fisso S6LOCA0

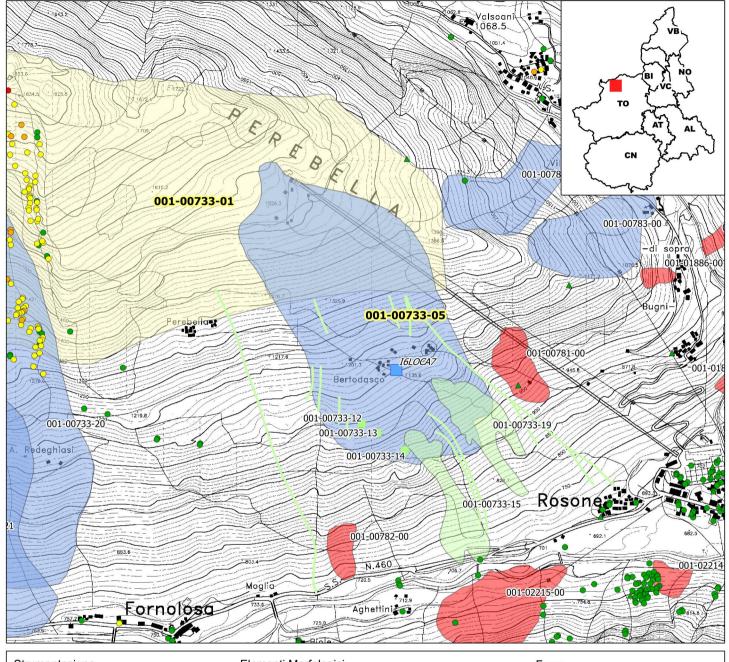
Comune di Locana - Località: Bertodasco

Strumentazione Elementi Morfologici Frane puntuali Caposaldo GPS Caposaldo topografico Depressione allungata Crollo/Ribaltamento Blocco mobilizzato per caduta massi Frattura/Tincea Scivolamento rotazionale/traslativo Clinometro Elemento lapideo di dimensioni rilevanti Margine di frattura/trincea Espansione Distometro a nastro Emergenza idrica Contropendenza Colamento lento Estensimetro a filo Punto di assorbimento idrico Scarpata principale Colamento rapido Estensimetro in foro Settore con indizi/ fenomeni di instabilità Scarpata antropica Sprofondamento Geofono Settore interessato da ruscellamento concentrato Scarpata di erosione fluviale Complesso GPS fisso Soliflusso/soil creep Incisioni troncate **DGPV** Misuratore di giunti poligonali __ Faglia Aree soggette a: **TDR** Sovrascorrimento Crolli/ribaltamenti diffusi Settore con indizi/ fenomeni di instabilità Inclinometro Limite di accumulo secondario Sprofondamenti diffusi Settore con ondulazioni Piezometro - - -> Direzione di transito dei blocchi Frane superficiali diffuse Campo di detrito Settore CARG Dati Interferometrici Depressione chiusa Accumulo detritico alla base del versante [mm/y] Danni -30 - -10 Substrato affiorante Sett. interessato da ruscell. diffuso/concentrato -10 - -5 (1) -5 - -3 -3 - -2 001-0008-00 Codice identificativo frana Scarpata Interventi Zona a monte del coronamento 001-0008-00 Codice identificativo frana di Il livello -2 - 2 2 - 3 Settore interessato da erosione accelerata G6NOV1 Codice identificativo strumento Soliflusso/soil creep 5 - 30 Aggiornamento: giugno 2013 Scala: 1:10000

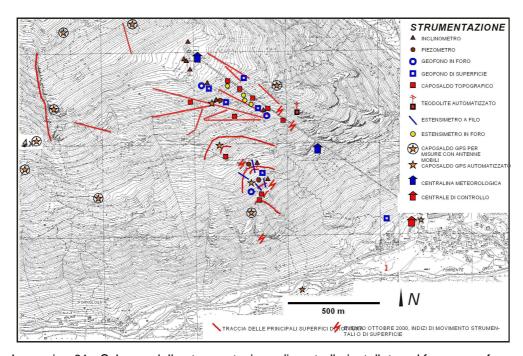
Immagine 01 - Schema della strumentazione di controllo installata sul fenomeno franoso di Rosone

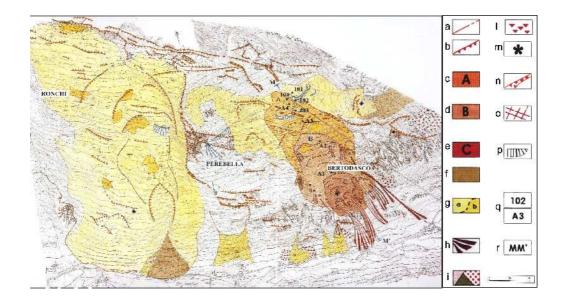
Immagine 03 - Carta degli elementi morfostrutturali della deformazione gravitativa profonda di Rosone.

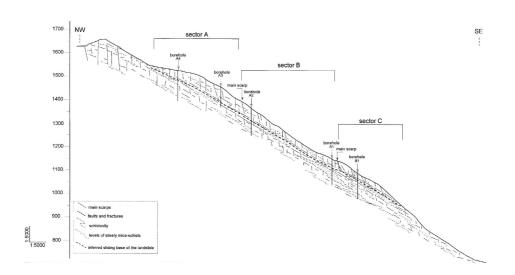
Immagine 04 - Profilo schematico della frana (settori A, B e C)

Sulla base dei dati strumentali e dell'analisi morfologica sono state individuate tre zone (denominate A, B e C). La zona inferiore o zona C (90000 mq) è la più attiva e presenta un ammasso roccioso disarticolato, la tipologia di movimento prevalente ipotizzata è uno scivolamento lungo numerose e complesse superfici a probabile geometria circolare. Le scarpate hanno altezze comprese tra 1 e 10 m. I movimenti che hanno caratterizzato la parte superiore hanno causato la progressiva distruzione dell'abitato di Bertodasco. Nella parte frontale si sono verificati numerosi colamenti e crolli che hanno causato danni alla S.S. 460. La zona B (180000 mq) è delimitata lateralmente da una scarpata rettilinea, la tipologia di movimento prevalente è probabilmente di tipo planare, lungo superfici che coincidono con la scistosità. L'instabilità di questo settore determina anche una parziale traslazione della zona A. Quest'ultima è quella in cui gli elementi morfologici sono meno definiti. Nella parte inferiore sono state osservate fratture aperte, ondulazioni e rigonfiamenti.

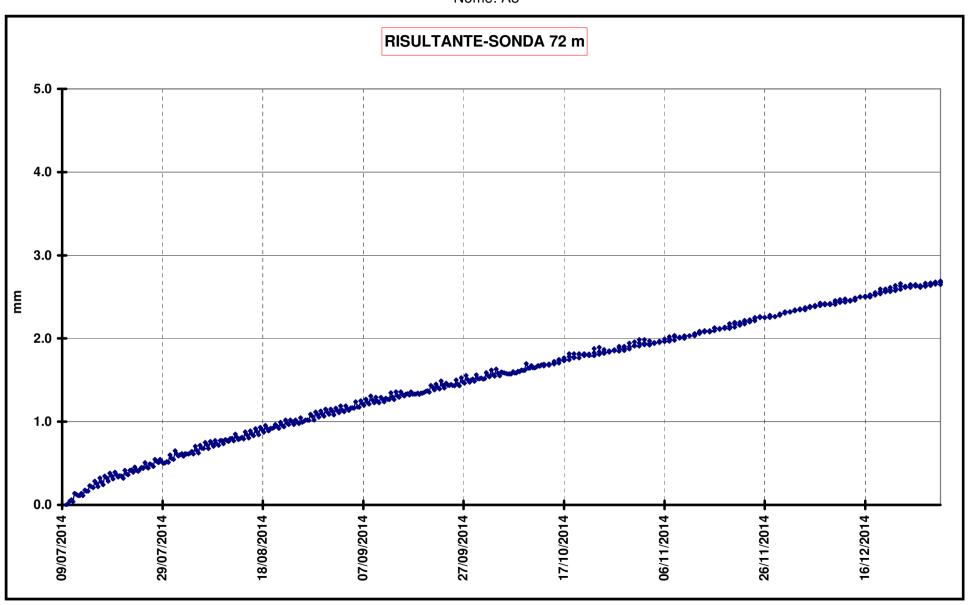
DIAGRAMMA DATI INCLINOMETRICI DA SONDE FISSE - Codice strumento: S6LOCA0 Provincia: TO Comune: LOCANA Località: ROSONE Nome: A3

I dati acquisiti a partire dall'installazione (avvenuta in data 09/07/2015) hanno mostrato una buona coerenza con le misure manuali, evidenziando un movimento lento e continuo orientato verso SE, che al 31/12 u. s. avrebbe raggiunto quasi 3 mm.

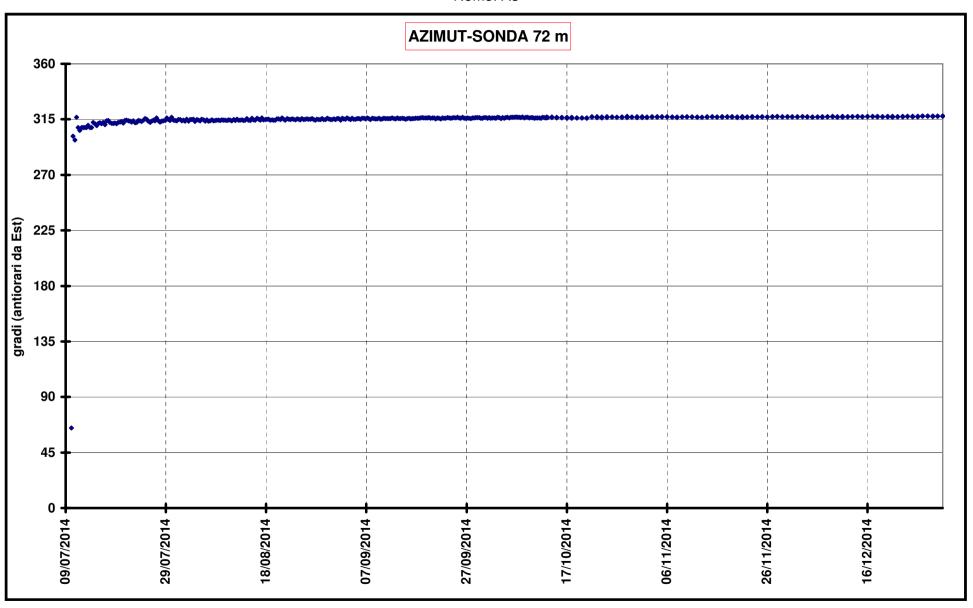
DIAGRAMMA DATI INCLINOMETRICI DA SONDE FISSE - Codice strumento: S6LOCA0 Provincia: TO Comune: LOCANA Località: ROSONE Nome: A3
