***Rete Regionale
Controllo Movimenti Franosi
(ReRCoMF)***

Comune di Monchiero (CN)

Inclinometro fisso S4MNCA0

Aggiornamento: dicembre 2014

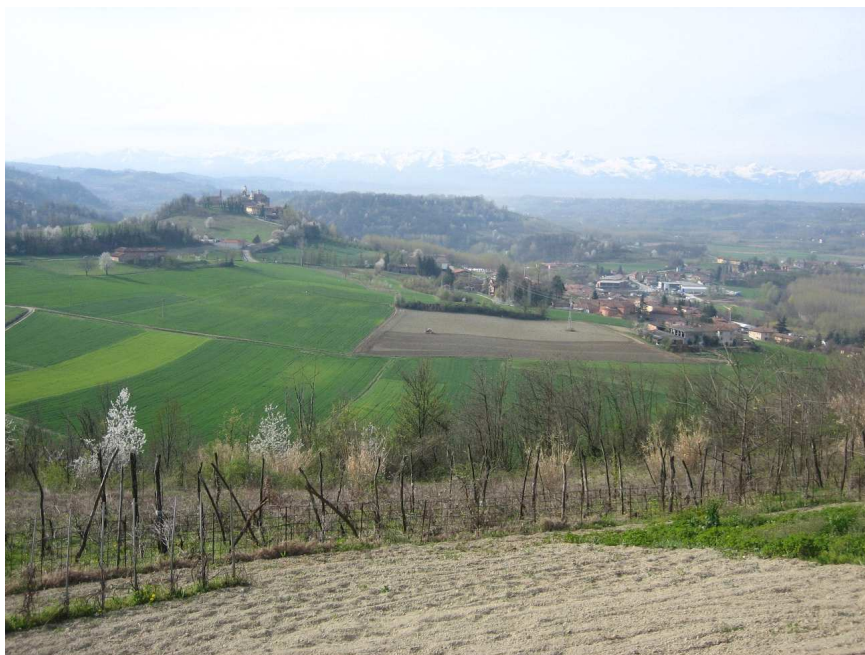
Immagine 01 - Ripresa dal versante opposto della parte meridionale della frana

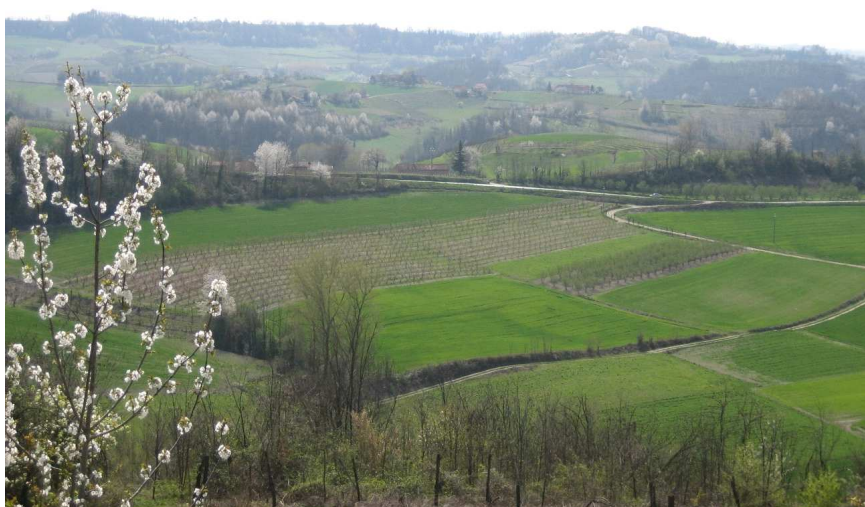
Immagine 02 - Ripresa dal versante opposto in direzione della località I Bagnaschi
