***Rete Regionale
Controllo Movimenti Franosi
(ReRCoMF)***

Comune di Sessame (AT)

Località Concentrico

Inclinometro fisso S2SESA1

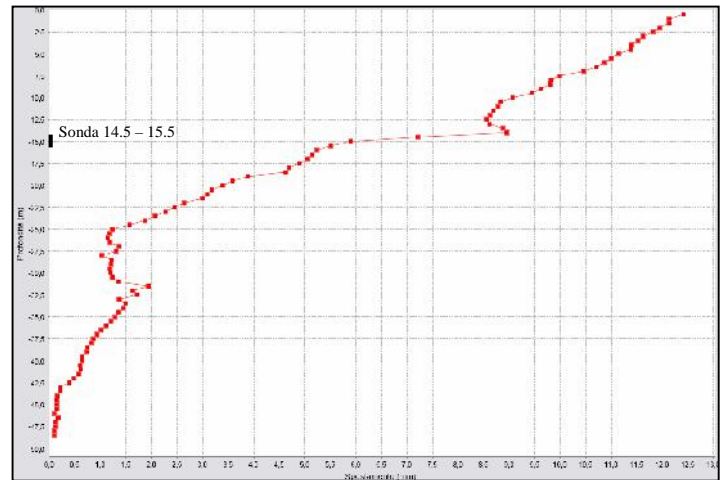
POSIZIONE STRUMENTO RISPETTO AL FENOMENO FRANOSO

La verticale inclinometrica che è stata attrezzata con il sistema a sonde fisse si trova in un'area interessata da scivolamenti rotazionali/traslativi (v. scheda SIFraP allegata). Dato il complesso quadro dell'area, la colonna inclinometrica in cui è installato lo strumento è da ritenersi rappresentativa dell'evoluzione di una ristretta porzione del versante a sud del concentrico, presumibilmente più mobile in virtù del minor confinamento geometrico.

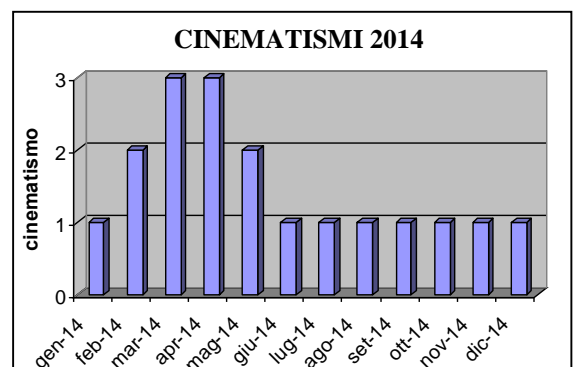
RISULTANZE LETTURE INCLINOMETRICHE SONDE FISSE (AGGIORNAMENTO 31 DICEMBRE 2014)

Sin dall'installazione la sonda evidenzia un movimento discontinuo; tra febbraio e aprile 2014 la sonda ha rilevato un'accelerazione del movimento; lo spostamento registrato in tale occasione è pari a circa 30 mm.

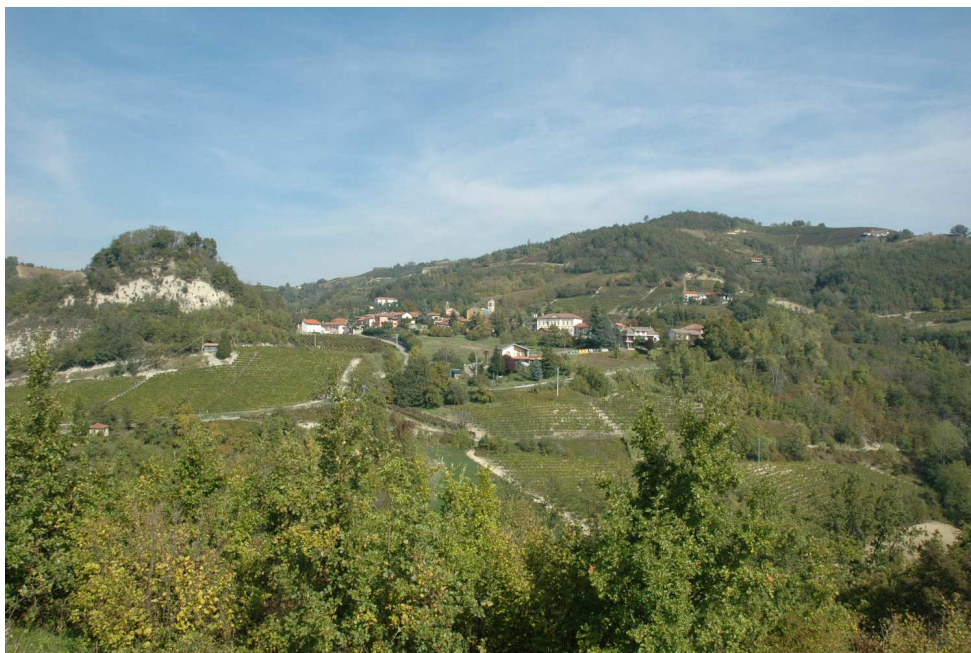
ALLEGATI FOTOGRAFICI

Immagine 01 - Panoramica dell'area in frana

Immagine 02 - Particolare della zona in frana

Immagine 03 - Lesioni a strutture causate dal lento movimento della frana

Immagine 04 - Interventi per il drenaggio superficiale delle acque meteoriche

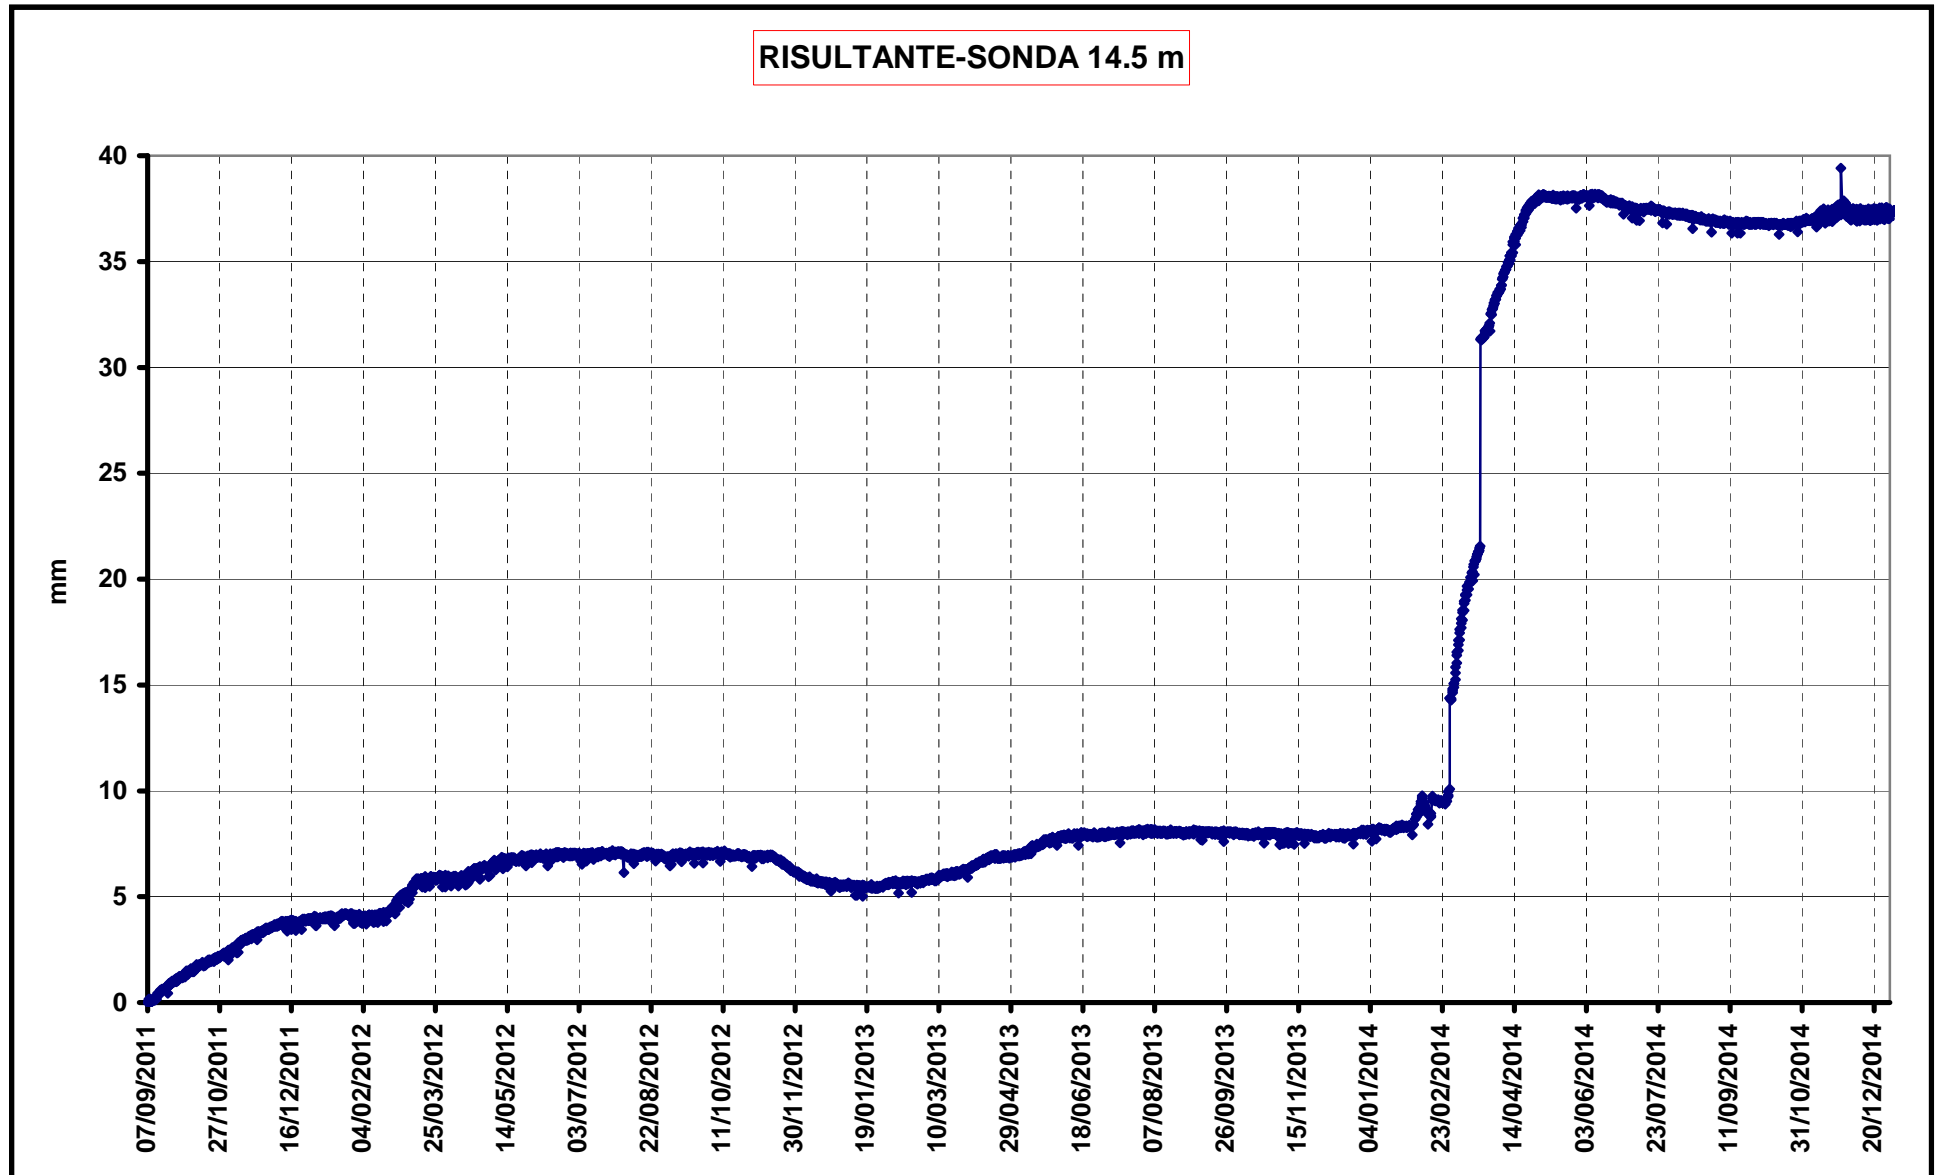
DIAGRAMMA DATI INCLINOMETRICI DA SONDE FISSE - Codice strumento: S6SESA1 Provincia: AT Comune: SESSAME Località:
CONCENTRICO Nome: S8

La sonda inclinometrica, dopo aver manifestato assenza di significativi spostamenti fino ad inizio 2014, nei primi giorni del mese di febbraio 2014 ha iniziato a registrare degli spostamenti verso SSO, tali da determinare, in occasione dell'aggiornamento dei dati del 13 febbraio, un'accelerazione del movimento (cinematismo di ordine 2 ai sensi del Disciplinare per lo sviluppo, la gestione e la diffusione dati di sistemi di monitoraggio su fenomeni franosi - DGR n. 18-3690 del 16/04/2012). Successivamente, a partire dal giorno 28 febbraio, la sonda ha iniziato a registrare spostamenti di notevole entità (circa 1 cm nel periodo 28 febbraio – 12 marzo), evidenziando, in questo periodo, la massima velocità di spostamento mai registrata dal settembre 2011. In occasione dell'aggiornamento del 13 marzo u.s. Arpa Piemonte ha emesso un cinematismo di ordine 3 (rilevante accelerazione del movimento). Alla data del 12 marzo 2014 la sonda evidenzia, rispetto alla data di origine del settembre 2011, uno spostamento verso SSO di entità pari a 19.7 mm, di cui circa 10 accumulatisi negli ultimi dodici giorni di osservazione.

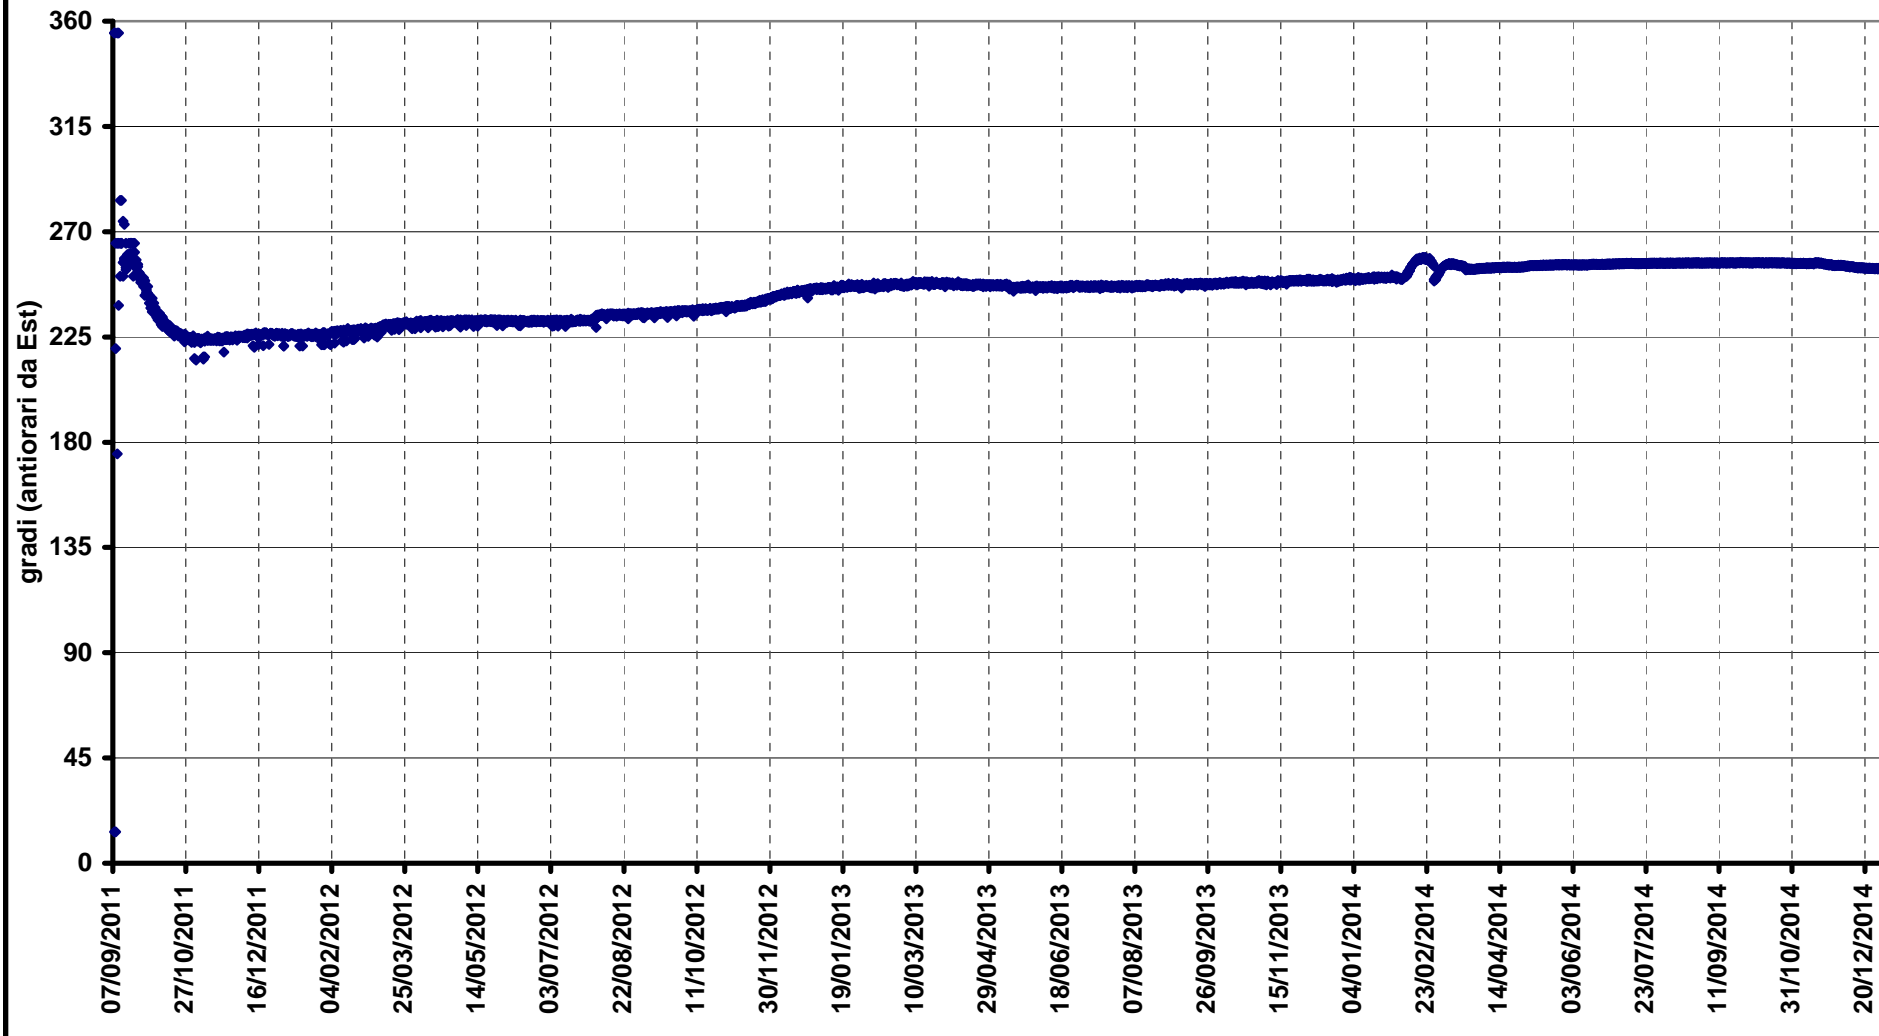
DIAGRAMMA DATI INCLINOMETRICI DA SONDE FISSE - Codice strumento: S6SESA1 Provincia: AT Comune: SESSAME Località: CONCENTRICO Nome: S8

AZIMUT-SONDA 14.5 m
