# Rete Regionale Controllo Movimenti Franosi (ReRCoMF)

## Comune di Somano (CN)

Inclinometro fisso S4SMNC0

Aggiornamento: dicembre 2014

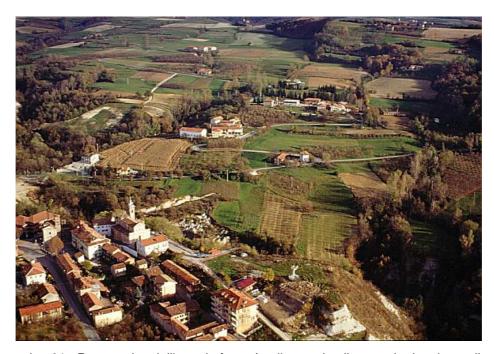
Immagine 01 - Panoramica dell'area in frana (realizzata da elicottero in data immediatamente successiva all'attivazione del fenomeno).

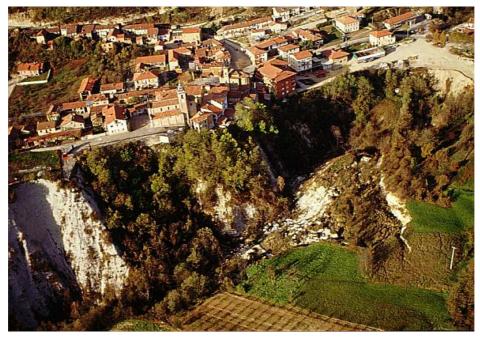
Immagine 02 - Settore mediano ed inferiore della frana (lo scatto è stato effettuato da elicottero in data immediatamente successiva all'attivazione del fenomeno).

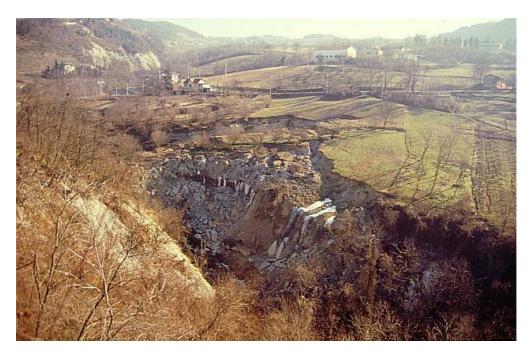
Immagine 03 - Panoramica dell'area in frana (lo scatto è stato effettuato dal versante opposto in data immediatamente successiva all'attivazione del fenomeno).

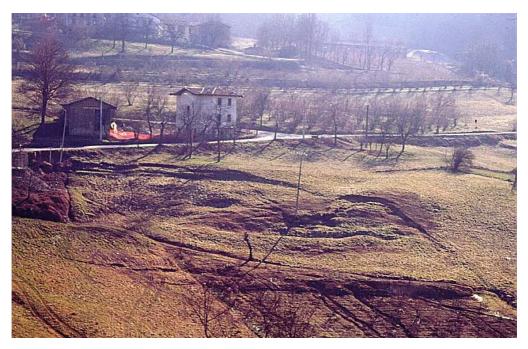
Immagine 04 - Vista parziale del settore superiore della frana (lo scatto è stato effettuato dal versante opposto in data immediatamente successiva all'attivazione del fenomeno).

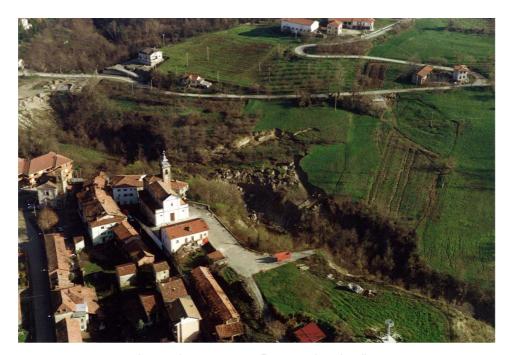
Immagine 05 - 1994-Panoramica da elicottero

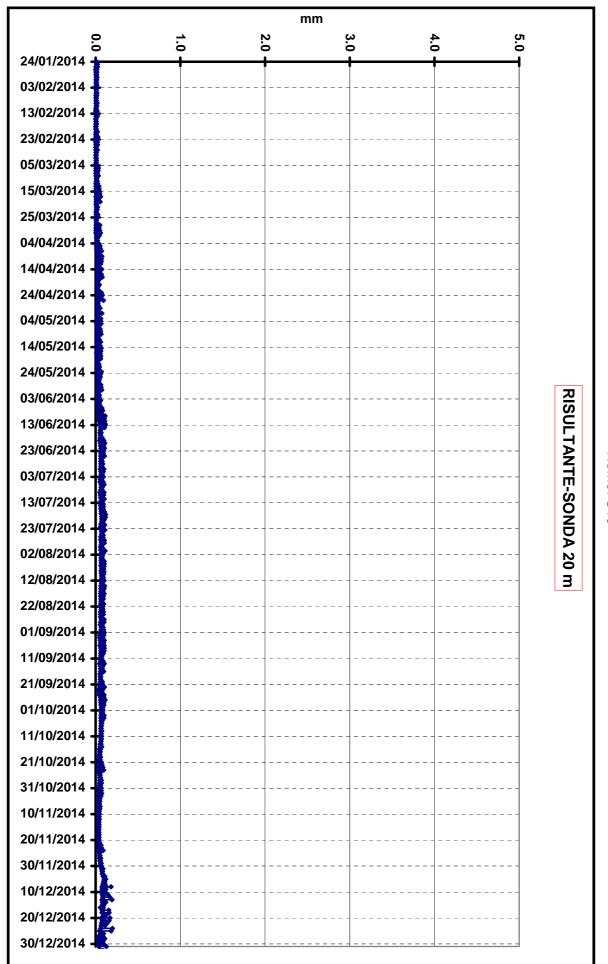
gradi (antiorari da Est) 315 270 360 225 135 180 45 90 24/01/2014 03/02/2014 13/02/2014 23/02/2014 05/03/2014 15/03/2014 25/03/2014 04/04/2014 14/04/2014 24/04/2014 04/05/2014 14/05/2014 24/05/2014 03/06/2014 AZIMUT-SONDA 20 m 13/06/2014 23/06/2014 03/07/2014 13/07/2014 23/07/2014 02/08/2014 12/08/2014 22/08/2014 01/09/2014 11/09/2014 21/09/2014 01/10/2014 11/10/2014 21/10/2014 31/10/2014 10/11/2014 20/11/2014 30/11/2014 10/12/2014 20/12/2014 30/12/2014

Le tre sonde hanno registrato in passato lunghi periodi di malfunzionamento. Nel corso del 2013 sono state per lo più fuori servizio e sono state ripristinate in data 24/01/2014. Nel primo semestre del 2014 non sono stati determinati cinematismi per la limitatezza del periodo di osservazione. La sonda posizionata a 14.5 m di profondità ha fatto registrare durante l'anno movimenti ordinari, mentre le sonde posizionate a 10 e 20 m di profondità a partire dall'installazione, non hanno mai registrato spostamenti di rilievo.

Le sonde posizionate a 10 e 20 metri di profondità non hanno mai evidenziato deformazioni; la sonda ubicata a 14.5 m ha evidenziato un movimento avvenuto tramite improvvise accelerazioni in concomitanza di eventi meteorologici di particolare entità (aprile 2005, marzo 2006, ma soprattutto marzo/aprile 2009 e marzo/aprile 2010). Le ultime misure manuali (ottobre 2013), a tale profondità registrano uno spostamento complessivo pari a 19.5 mm.
