Inquadramento Geologico

Rete di monitoraggio

La frana della cresta sud del Rocciamelone

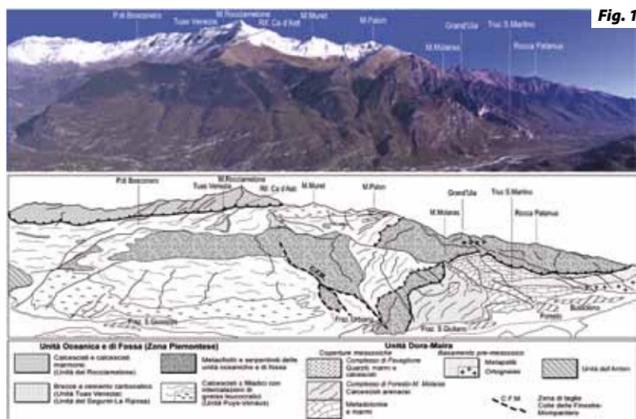
Figura 1. Panoramica del versante sinistro della bassa Valle di Susa ripresa dalla località Madonna della Losa (modificato da Cadoppi et al. 2002, 81° Riunione estiva della Società Geologica Italiana).

Il Rocciamelone è costituito da rocce dell'Unità dei Calcescisti con Pietre Verdi della Zona Piemontese che portano al loro interno la testimonianza dell'antica sequenza di crosta oceanica dell'antico mare della Tetide, su cui si sono depositati sedimenti di fossa oceanica, di mare poco profondo e depositi detritici continentali. In seguito alla collisione tra la placca europea e quella africana, che ha generato la catena alpina, queste rocce hanno subito un importante processo di trasformazione (metamorfismo) dovuto alle alte temperature ed elevate pressioni che le ha trasformate in rocce con caratteristiche completamente diverse. I depositi marini sono diventati principalmente calcescisti o marmi, quelli continentali si sono trasformati in gneiss e micascisti, mentre lembi preservati di crosta oceanica sono ancora riconoscibili nelle ofoliti (associazioni di rocce magmatiche di origine oceanica ricoperte da sedimenti di mare profondo) e nei loro prodotti metamorfici (serpentinite, metagabbri, prasinita, ecc.). I calcescisti, caratterizzati da un aspetto lucente dovuto alla presenza di minerali di fengite, sono le rocce maggiormente diffuse lungo tutto il versante del Rocciamelone. Le serpentinite, i metagabbri e le prasinita, ben distinguibili grazie alla loro colorazione verde-blu, sono affioranti in prossimità del M. Pampalù, del M. Palonetto e lungo il Rio Crosiglione. In queste rocce è talora possibile riconoscere *pillow lavas* e *brecce di pillow*. Si tratta di rocce a forma di cuscino che si generano dalla fuoriuscita di lava al di sotto della superficie del mare, in cui il repentino raffreddamento a contatto con l'acqua causa la formazione di una sottile crosta vetrosa. Nella parte mediana del versante sud del Rocciamelone si possono inoltre scorgere affioramenti di brecce carbonatiche, in parte di origine carsica e in parte di origine tettonica (note in letteratura con il nome di "carniole"), mentre in prossimità del Rifugio Cà d'Asti è presente una potente bancata di circa 150 m di marmi (Fig. 1).

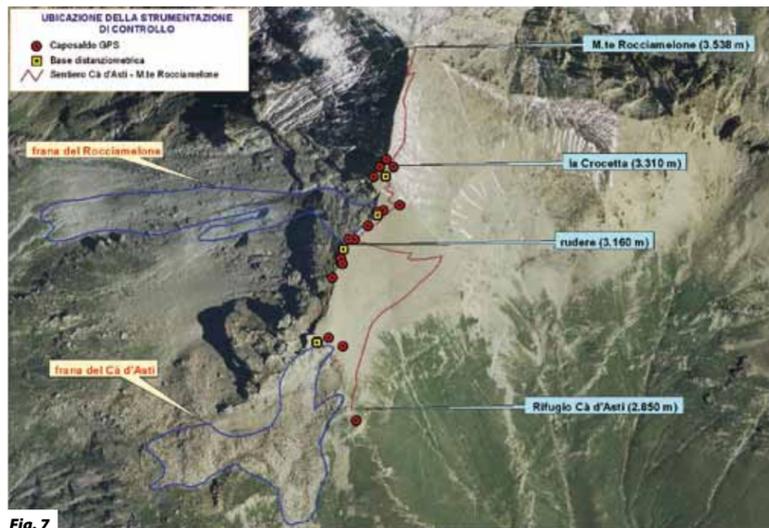
Figura 7. Ubicazione della strumentazione di controllo installata da Arpa Piemonte. Ciascuno strumento è identificato sul terreno da una targhetta che ne riporta il nome e la tipologia.

In seguito alla situazione di attenzione dovuta all'attivazione del fenomeno franoso, Arpa Piemonte ha provveduto all'installazione di un sistema di monitoraggio tramite misure topografiche GPS e misure distanziometriche che permettono, con letture semestrali, di tenere sotto controllo l'evoluzione nel tempo della frana. Attualmente la rete di monitoraggio è composta da 16 capisaldi GPS e 6 punti di misura mediante base distanziometrica (Fig. 7). Lungo la SS25 del Colle del Moncenisio, nelle località Giaglione e Bar Cenisio, sono stati inoltre collocati i due capisaldi GPS di riferimento esterni al movimento franoso.

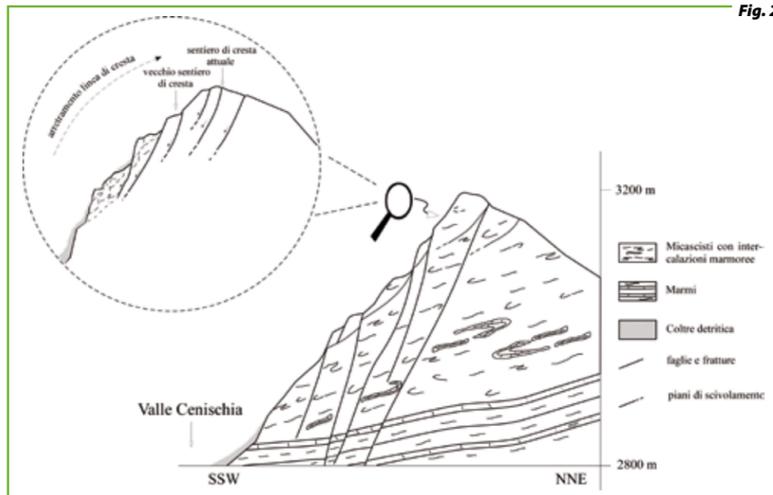
Figura 2. Sezione geologica schematica del settore della cresta sud del monte Rocciamelone.

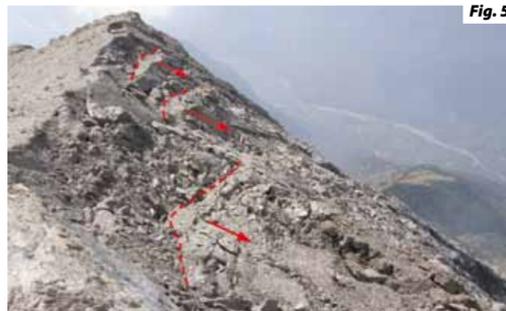
Fig. 5

Figura 5. Particolare del settore di cresta (quota 3.200-3.150 m) monitorato da Arpa Piemonte, in completo disfacimento per scivolamento e successiva disgregazione di porzioni rocciose evidenziate da linee tratteggiate rosse.

Le frecce evidenziano la direzione di scivolamento delle porzioni rocciose.

Dal 26 dicembre 2006 e fino ai primi giorni del 2007, a quota 3.200 m circa in prossimità del sentiero di salita alla cima del Rocciamelone, sono stati segnalati diversi fenomeni di instabilità di versante. Si tratta di una frana di scivolamento in roccia che ha coinvolto, per una lunghezza di circa 250 m, parte della zona della cresta sud posta tra il rifugio Cà d'Asti e la Crocetta. Alcune decine di migliaia di metri cubi di blocchi di roccia sono scivolati per diverse decine di metri verso la val Cenischia (Fig. 2). Gran parte dei blocchi mobilizzati sono tuttora visibili lungo le pendici del versante sudovest, immediatamente al di sotto della linea di cresta. Materiale roccioso e detritico è quindi confluito sul pian Marderello per ripetuti processi di crollo e di colata. Terminata questa fase "parossistica", caratterizzata da elevate velocità di spostamento, oggi la frana continua a muoversi molto più lentamente (Fig. 3). Percorrendo la cresta sud, nel tratto compreso tra il rudere (3.160 m) e la Crocetta (3.310 m), risulta particolarmente evidente la presenza di fratture aperte che sottolineano l'arretramento verso est del crinale, prodotto dal continuo movimento in direzione opposta delle porzioni rocciose (Fig. 4, 5, 6).

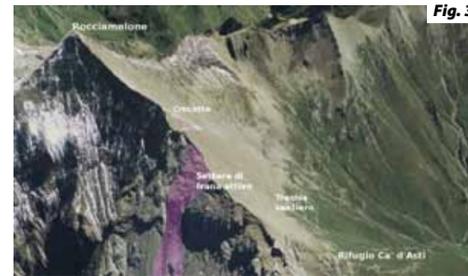
Fig. 3

Figura 3. Immagine tridimensionale prospettica del versante sud ovest del Rocciamelone in cui è evidenziata in viola l'area in frana attivata di recente.

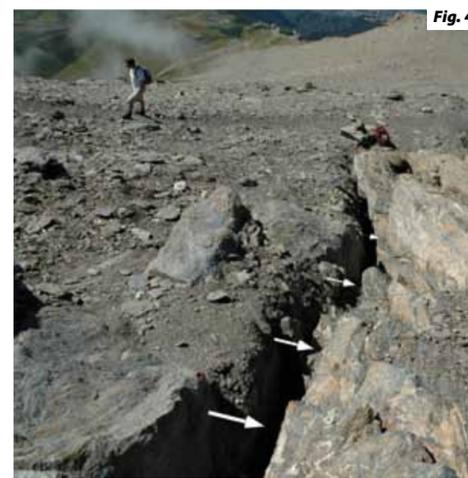
Fig. 4

Figura 4. Frattura nei calcescisti lungo la via di salita alla quota di 3.190 m circa. Le frecce indicano la direzione e l'entità di apertura.
