**IMPLEMENTAZIONE DELLA DIRETTIVA 2000/60/CE**

**ANALISI E VALUTAZIONE DEGLI ASPETTI MORFOLOGICI**

**TORRENTE ANZA CI 01SS3N018PI**

*A cura del Dipartimento Geologia e Dissesto*

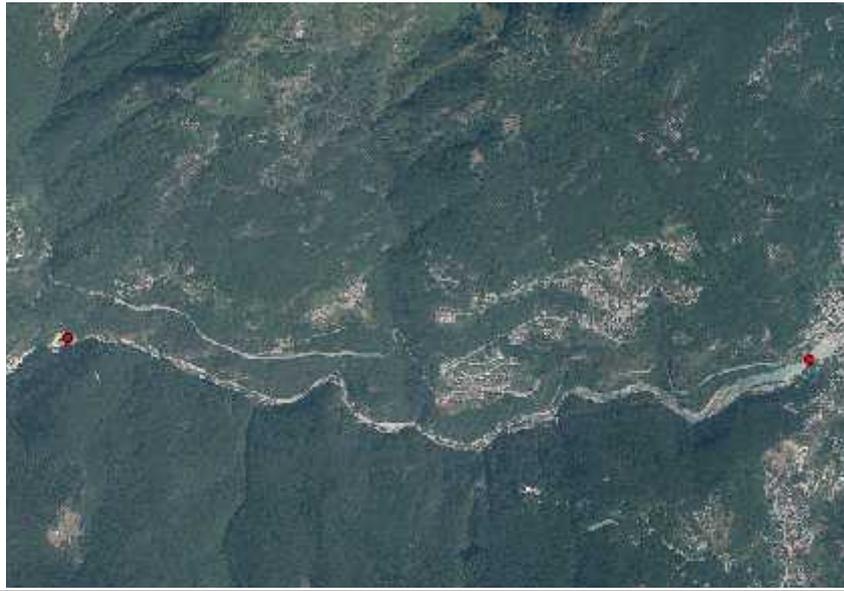
**TRATTO 01SS3N018PI\_2**  
**Colombetti - traversa di Piedimulera**

Classe confinamento **C**  
 Lunghezza tratto (m) **3081**  
 Larghezza media (m) **32**  
 Pendenza (%) **0.98**  
 Tipologia **S**

Sintesi degli indici del tratto					
Funzionalità	Artificialità		Variazioni		
F1	A	A1	A	V1	A
F2	-	A2	B2	V2	A
F3	A	A3	A	V3	A
F4	-	A4	B		
F5	-	A5	B		
F6	A	A6	B		
F7	-	A7	-		
F8	-	A8	-		
F9	A	A9	A		
F10	A	A10	B		
F11	A	A11	B		
F12	A	A12	B		
F13	B				
IFM		IA		IV	
0.30		0.36		0.12	
IQM		CLASSE			
0.78		Buono

Gli indicatori di variazione non indicano particolari cambiamenti rispetto alla situazione degli anni '50.

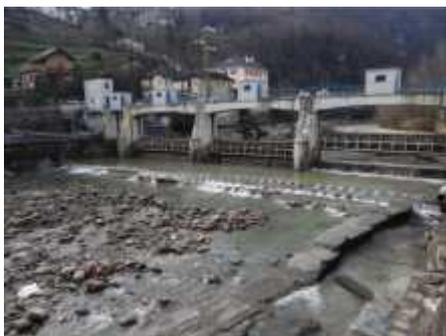
Traversa di derivazione

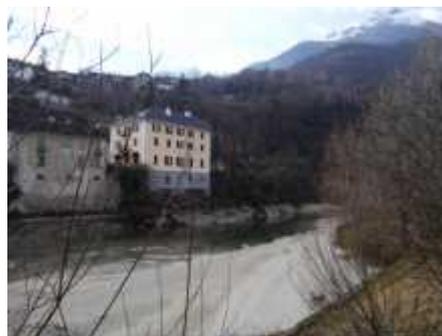
La funzionalità è elevata; le interferenze presenti di tipo antropico sono: la diga di Ceppo Morelli che altera il trasporto solido al fondo (A2 in B2); la traversa di Piedimulera all'estremità a valle del tratto che altera il normale flusso di sedimenti per il tratto immediatamente a monte della stessa (A4 in B) e le opere di difesa spondale.

Accumulo di materiale fine a monte della traversa

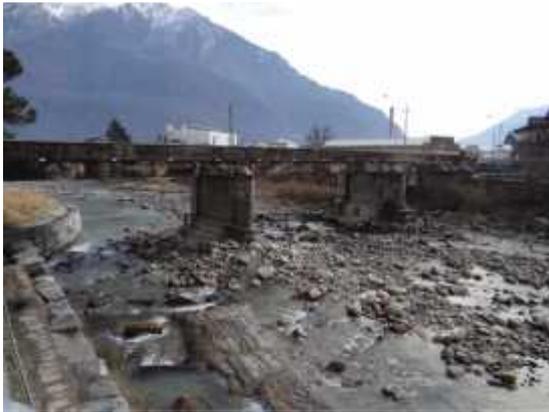
Per l'artificialità la presenza della diga di Ceppo Morelli influisce ancora sull'indice A2, mentre la traversa di Piedimulera sull'indicatore A1. A5 in C per la presenza di alcuni ponti che interferiscono col corridoio fluviale. La presenza di difese spondali (A6) e di argini (A7) mantengono fissa la posizione delle sponde (F9 in B).

Ponte Piedimulera

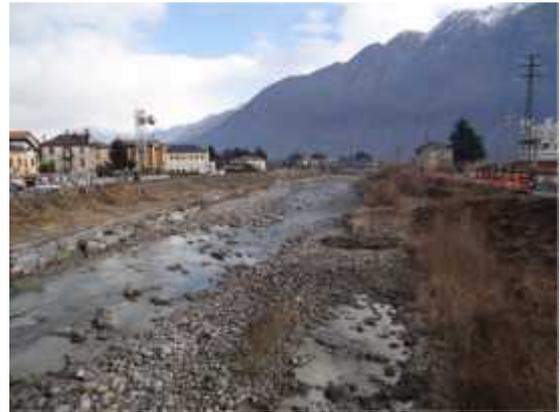
Difese spondali a valle del ponte

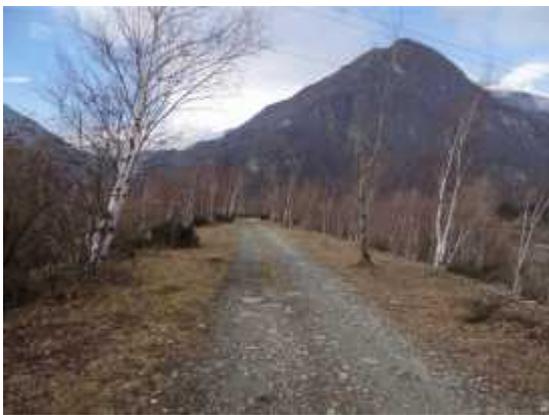
Argine

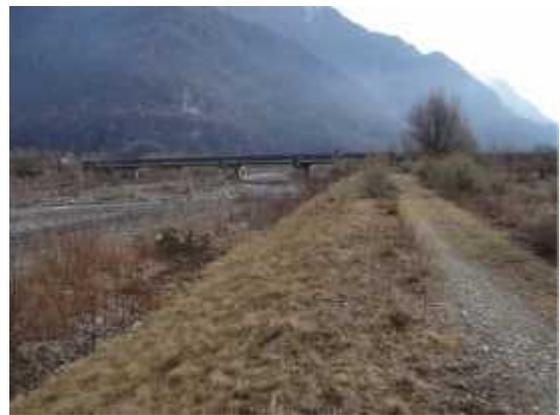
Ponte autostrada sullo sfondo e argine in primo piano

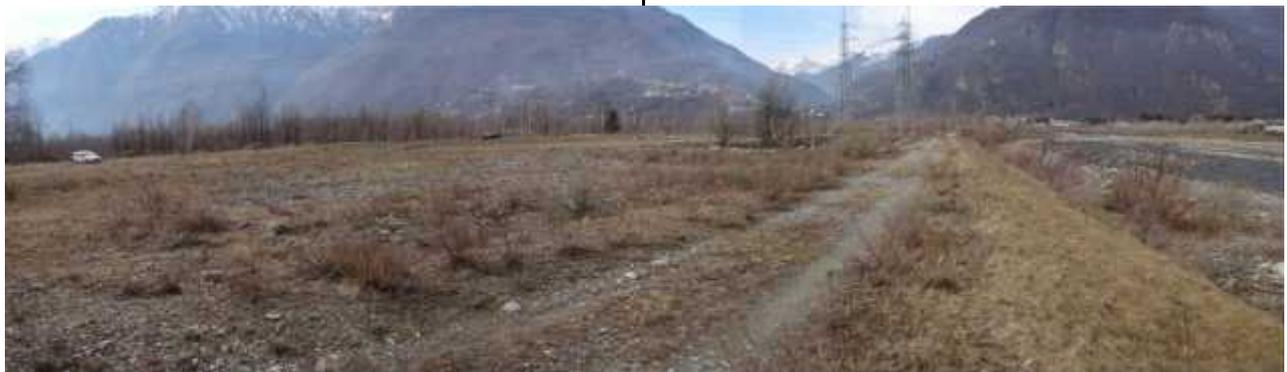
A differenza dei due tratti precedenti, gli indicatori di funzionalità non sono buoni e ciò è dovuto: alla modesta piana inondabile (F2 in B), alla presenza localizzata di opere di difesa che limitano l'erosione di sponda (F4 in B) e riducono la potenziale mobilità laterale del corso d'acqua (F5 in B).

Piana inondabile

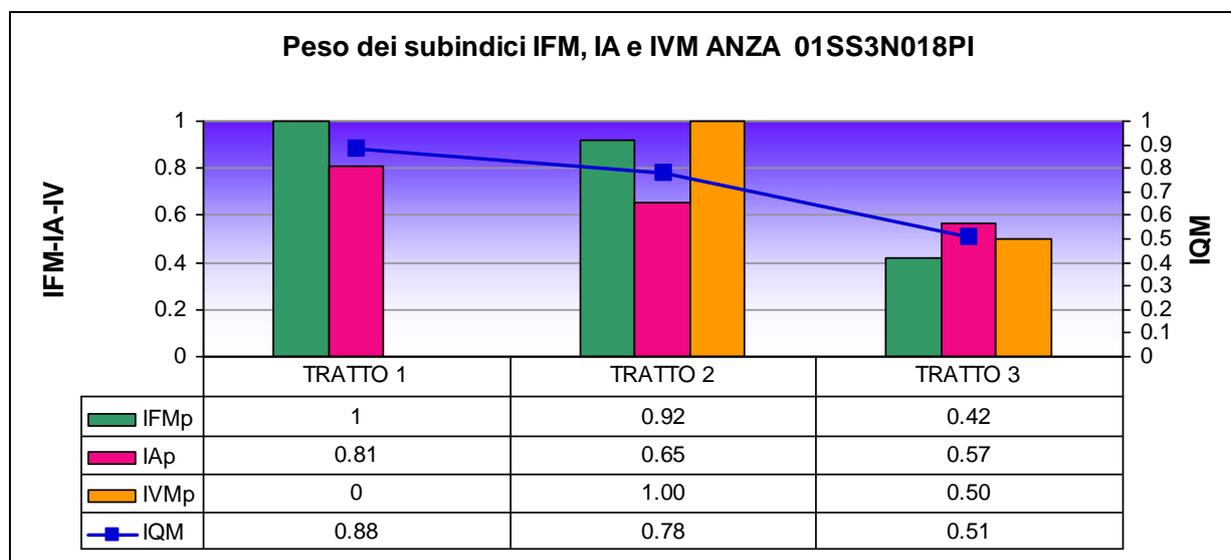
Anche il grafico del peso dei subindici IFM, IA (IV non valutato), rapportati al valore massimo ottenibile per la relativa categoria nell'ambito di ciascuna scheda, mostra come funzionalità, artificialità e variazioni morfologiche abbiano contribuito in modo quasi uguale alla determinazione dell'IQM nell'ultimo tratto del corpo idrico.

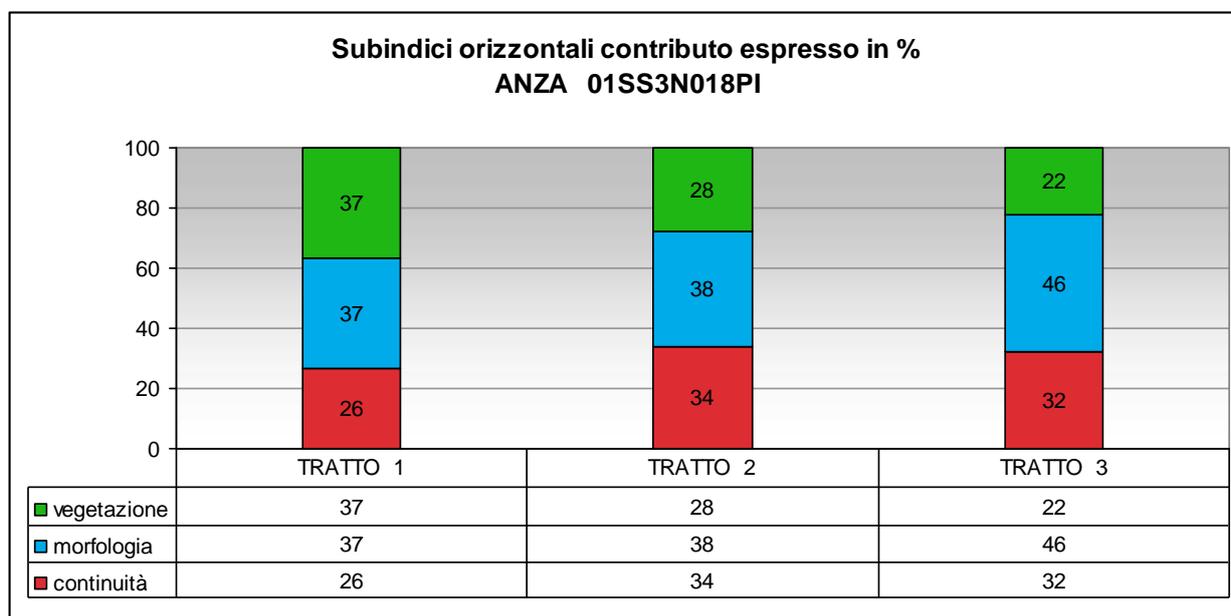
Il grafico illustra il contributo dei sub-indici orizzontali rispetto al valore massimo ottenibile per la relativa categoria (Continuità, Morfologia, Vegetazione) ripartendo il valore complessivo di IAM e IQM nelle aliquote relative alle tre categorie.

Dal grafico si desume come la vegetazione pesa maggiormente sulla funzionalità dei processi morfologici nell'ultimo tratto.
