## **IMPLEMENTAZIONE DELLA DIRETTIVA 2000/60/CE**

### **ANALISI E VALUTAZIONE DEGLI ASPETTI MORFOLOGICI**

**TORRENTE BANNA**  
**06SS2T034PI**

*A cura del Dipartimento Rischi Naturali e Ambientali  
Struttura Idrologia e Qualità delle Acque*

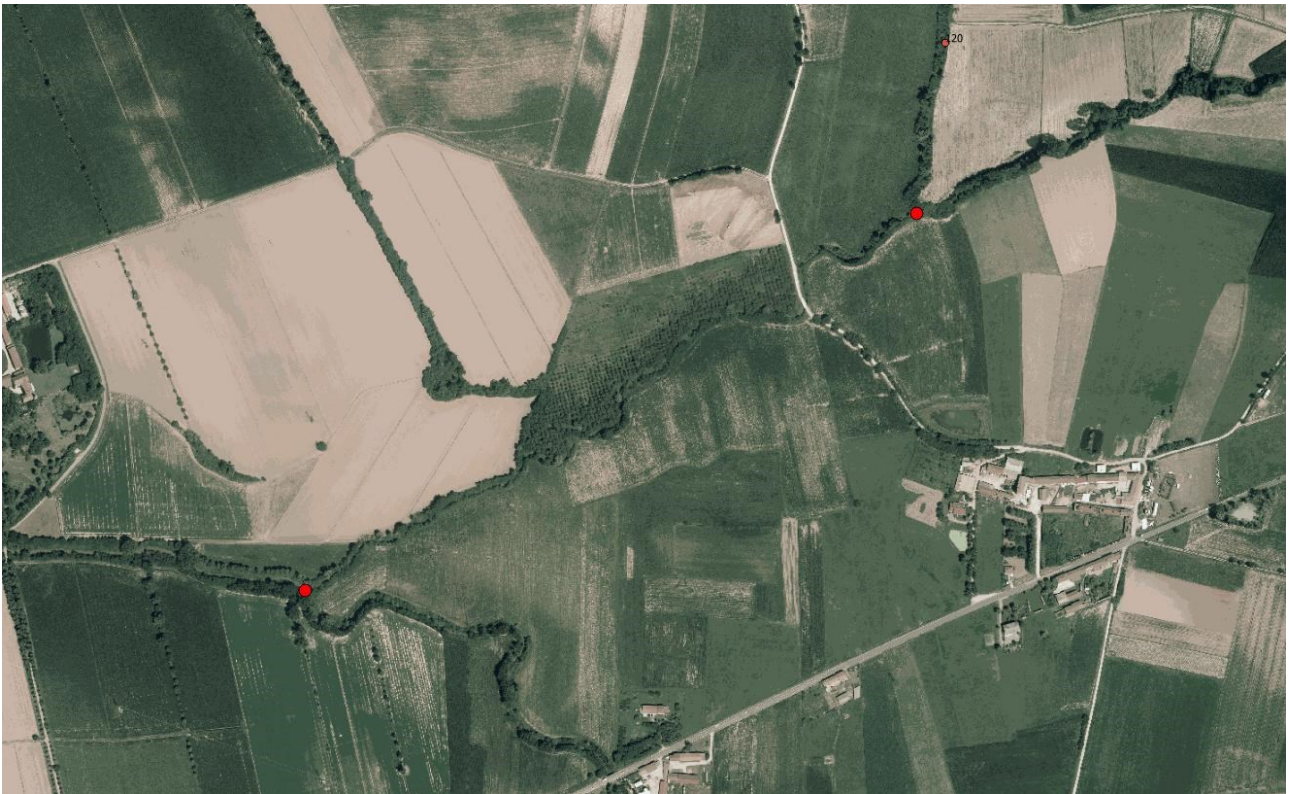
**TRATTO**  
**06SS2T034PI\_1**

Il primo tratto del Torrente Banna scorre lungo il confine tra i comuni di Riva di Chieri e Villanova d'Asti e ricade nell'unità fisiografica dell'Altopiano di Poirino. Il Banna si presenta qui come un piccolo corso d'acqua blandamente sinuoso. Non si riscontrano alterazioni, per cui IQM assume il valore di 0.84, corrispondente alla classe Buono.

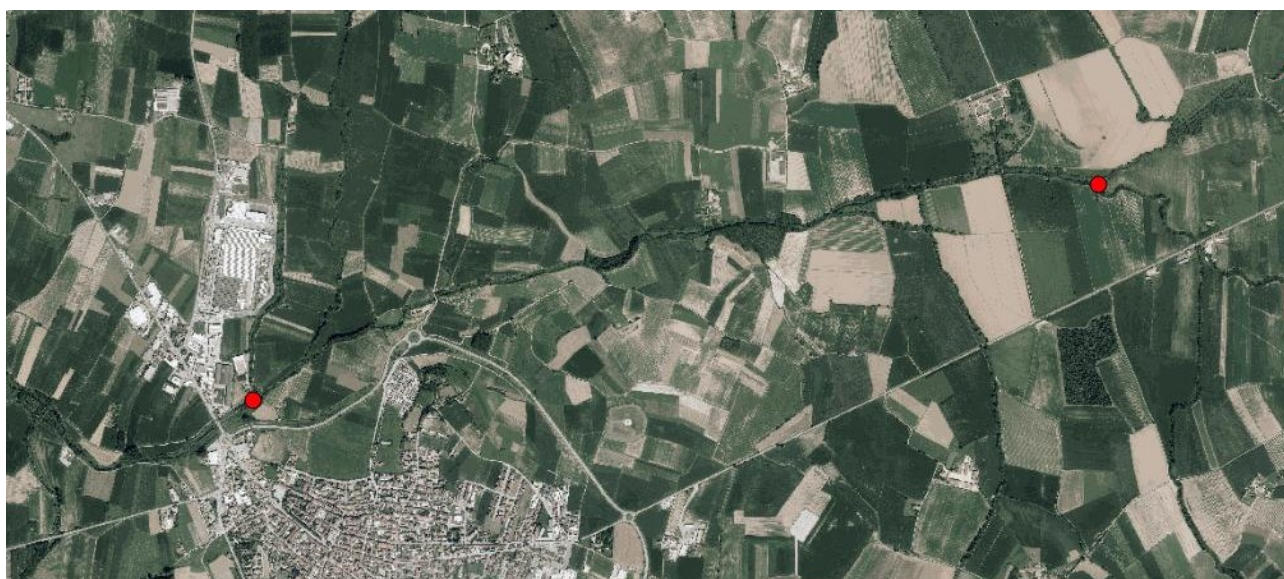
## TRATTO 06SS2T034PI\_2

Il secondo tratto del Torrente Banna scorre nel territorio comunale di Poirino, fino a monte dell'abitato, compreso tra due confluenze (a monte col Rio Robeirano e a valle col Rio di Santena) ed è caratterizzato da un alveo non-confinato, a canale singolo con orientamento quasi E-O e un andamento con una sinuosità così bassa da apparire in gran parte rettilineo.

Nonostante la funzionalità sia connotata da alcune alterazioni (alveo privo di piana inondabile, con morfologia non rispondente all'atteso e soggetto a taglio della vegetazione a scopo di pulizia dell'alveo) e la presenza di numerose opere antropiche, tra cui attraversamenti, difese e arginature, nel complesso IQM assume il valore di 0,74, ricadente nella classe Buono.

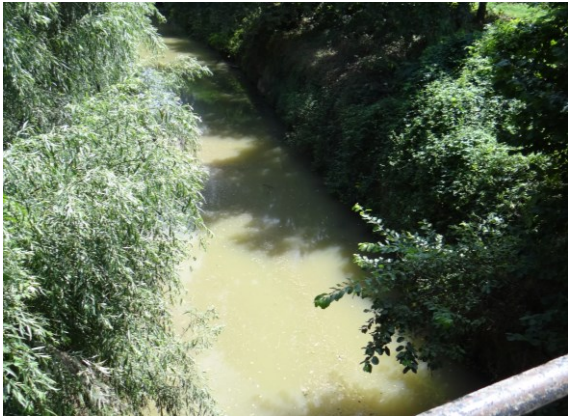
Alveo dal ponte di Strada del Tamagnone (foto 1478/2018)

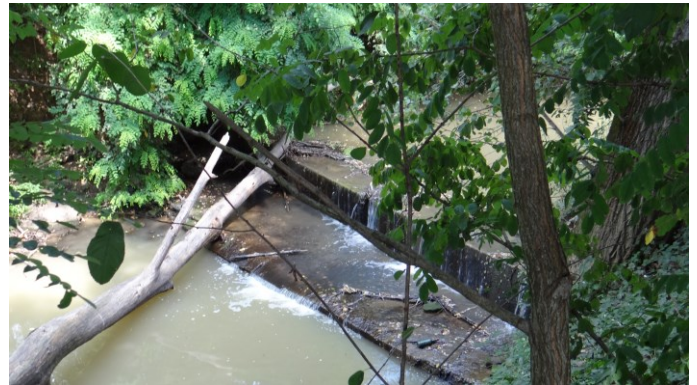
Soglia a valle del ponte di Strada del Tamagnone dove si riconosce un tronco in alveo, ma la foto è del 14/8/2018.

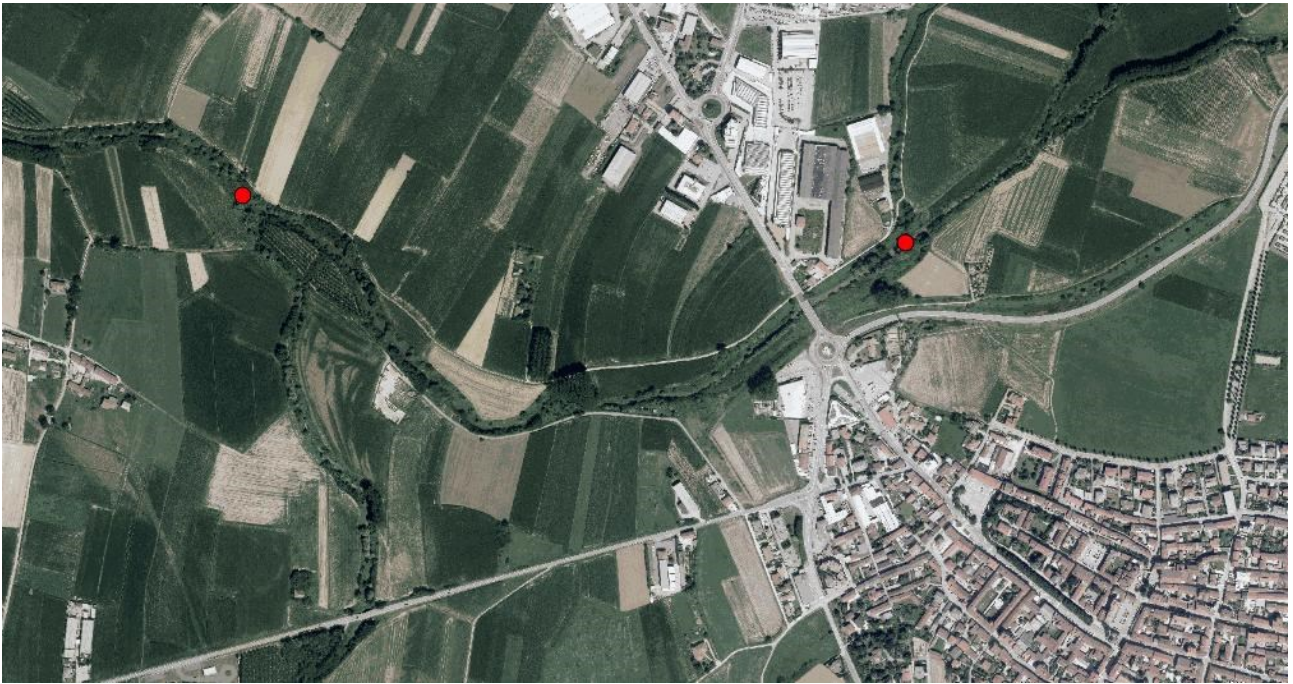
**TRATTO**  
**06SS2T034PI\_3**

Il terzo tratto, di solo 1400 metri, compreso tra due confluenze (Rio di Santena a monte e Rio Verde a valle), scorre in corrispondenza dell'abitato di Poirino e della sua area industriale. La funzionalità del tratto è limitata per la evidente fissazione delle sponde in tempi storici, per cui non si rileva la presenza di piana inondabile e le sponde non mostrano processi di arretramento per erosione. La tendenza del Banna a provocare danni nel corso degli eventi alluvionali è stata da sempre contrastata con realizzazione di opere di sistemazione idrogeologica e idraulica. Anche in questo tratto si rileva la presenza di difese spondali e argini. Il tratto si colloca tuttavia in classe Buona un punteggio di IQM pari a 0.77.

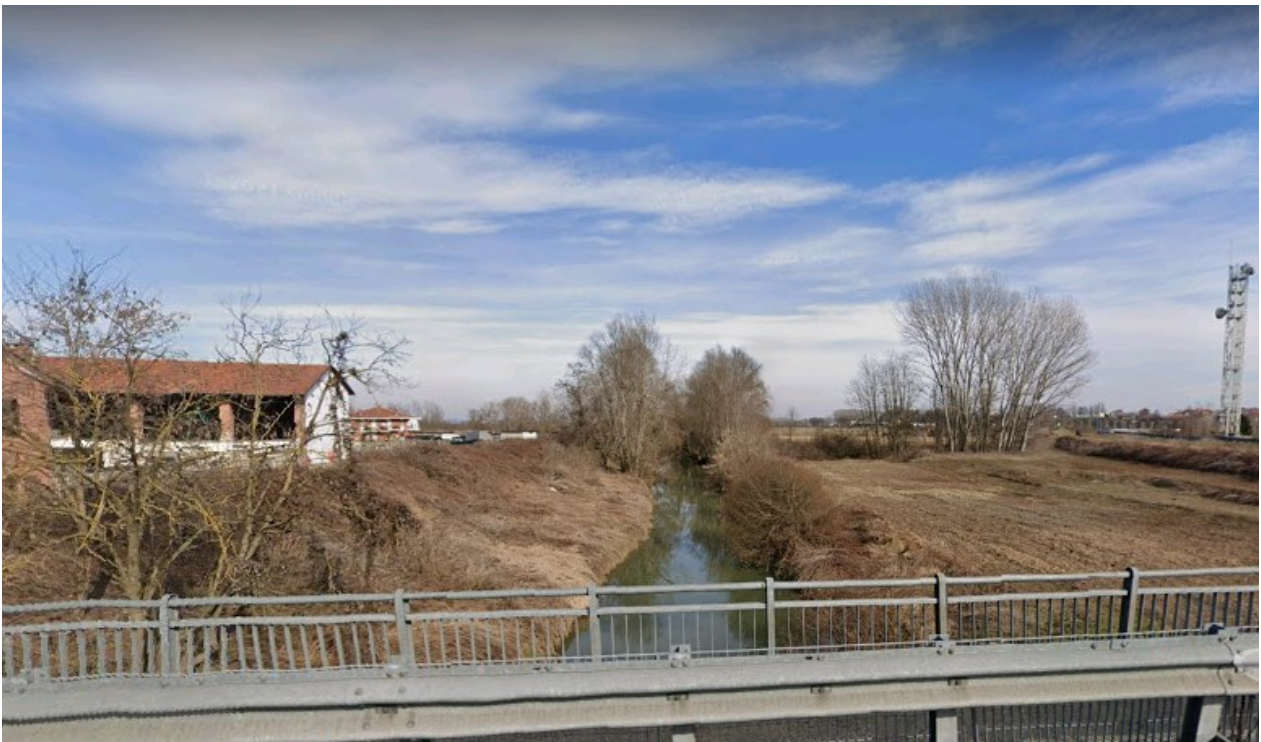
Argini in sponda destra e sinistra visti dal ponte di Via Torino a Poirino (Immagine Streetview, febbraio 2021)

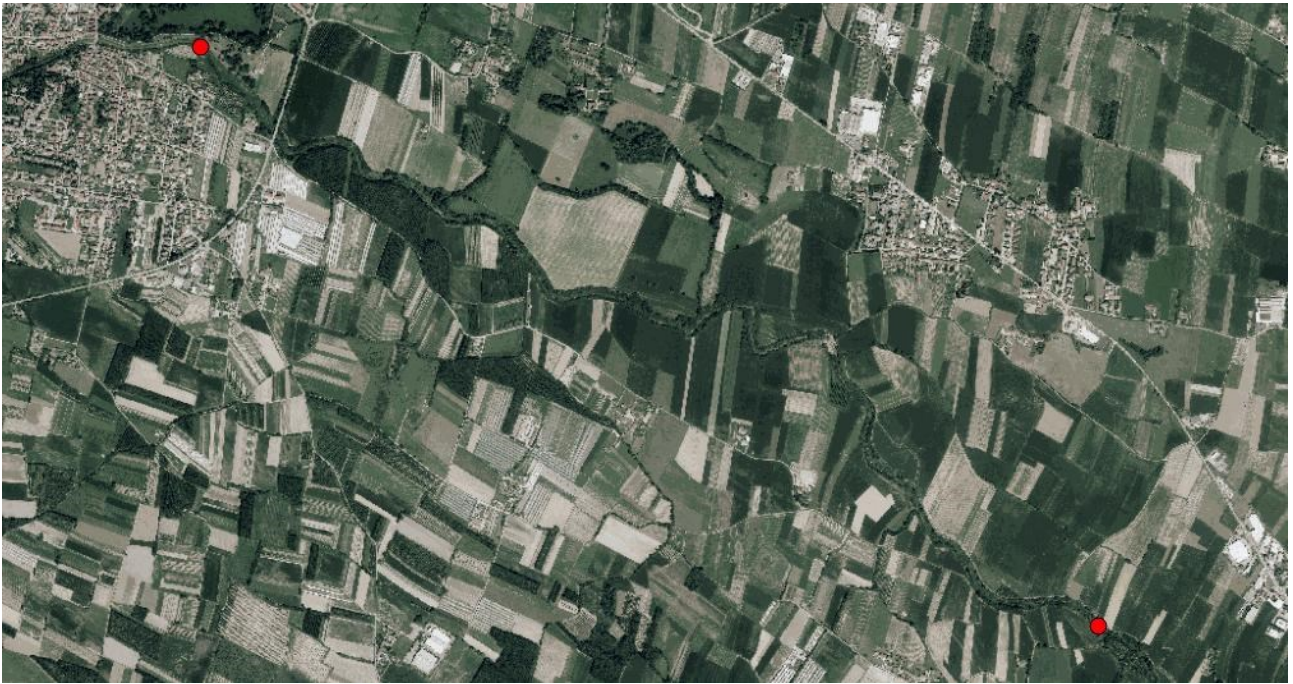
**TRATTO**  
**06SS2T034PI\_4**

Il quarto tratto, non confinato sinuoso, presenta un cambio di direzione nell'andamento del corso d'acqua, che da E-O diventa ESE-ONO.

La funzionalità è discreta, così pure l'artificialità, rappresentata da opere di difesa di sponda e arginali.

IQM assume il valore di 0,82, corrispondente alla classe Buono.

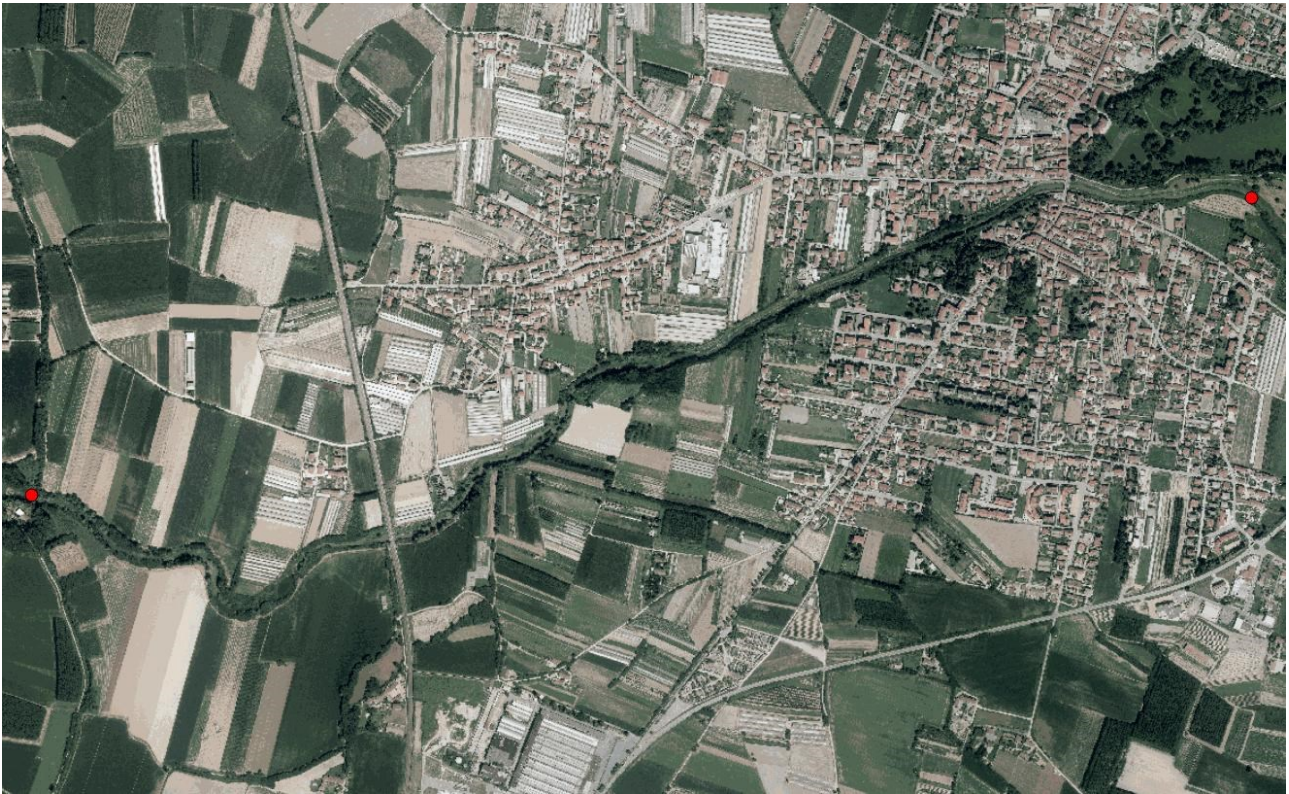
**TRATTO**  
**06SS2T034PI\_5**

Il corso del quinto tratto del CI si svolge in gran parte all'interno dell'abitato di Santena e per questo motivo si differenzia molto dal tratto che lo precede e da quello successivo. Infatti esso appare necessariamente stabilizzato artificialmente attraverso opere longitudinali. Conseguentemente i processi di arretramento sono impediti dalla presenza di difese e arginature, la sezione non presenta la naturale variabilità, processi morfologici tipici sono inibiti, anche per la bassa pendenza  
Il valore di IQM è pertanto uguale a 0.60 e il tratto ricade nella classe Sufficiente.

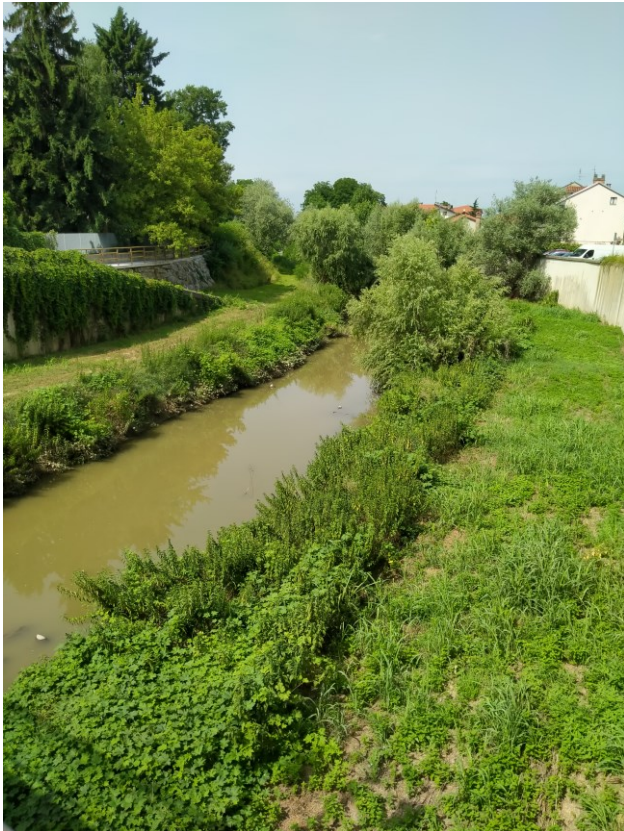
Difese di sponda e argini nel centro di Santena.

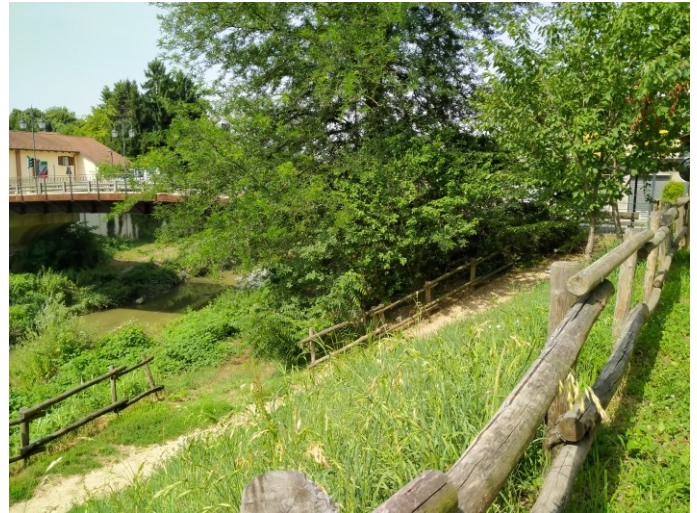
Argini e passerella, Santena.

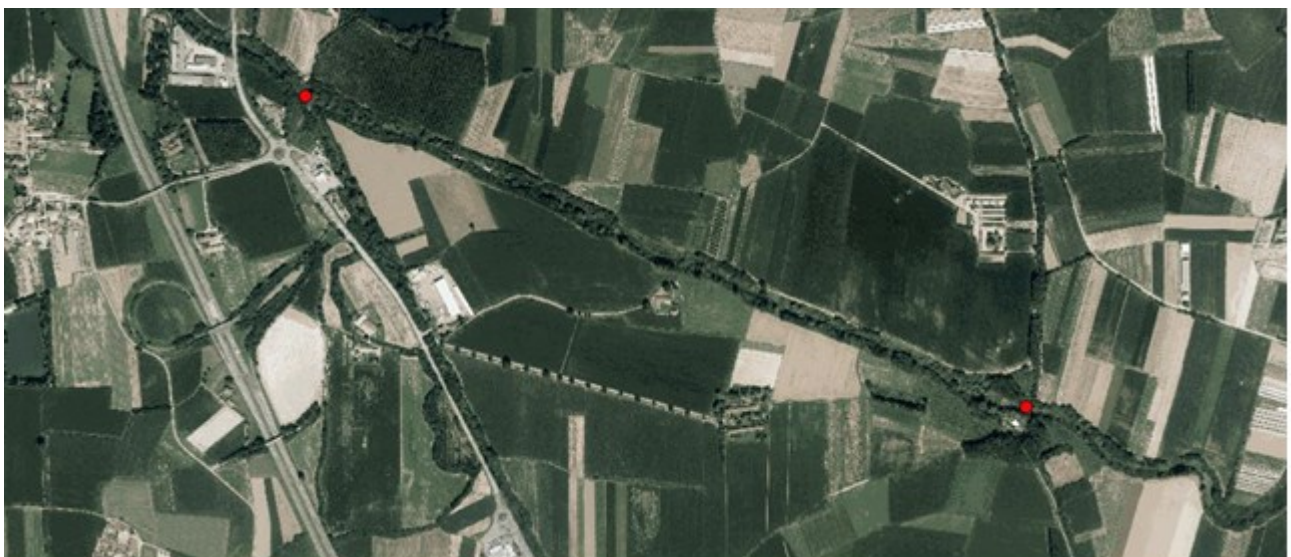
## TRATTO 06SS2T034PI\_6

Il sesto tratto del CI è costituito dalla porzione di corso d'acqua dalla morfologia rettilinea compresa tra l'abitato di Santena e la confluenza del Canale del Taglio.

Pertanto, se la funzionalità del tratto risente dell'indisponibilità di piana inondabile, dell'alterazione del substrato e del mediocre sviluppo lineare della vegetazione perifluviale, l'artificialità è connotata dalla suddetta variazione artificiale di tracciato. Tuttavia l'assenza di altre opere antropiche e la presenza di vegetazione perifluviale, consentono al tratto di rientrare nella classe Buono con un valore di IQM è pari a 0.77.

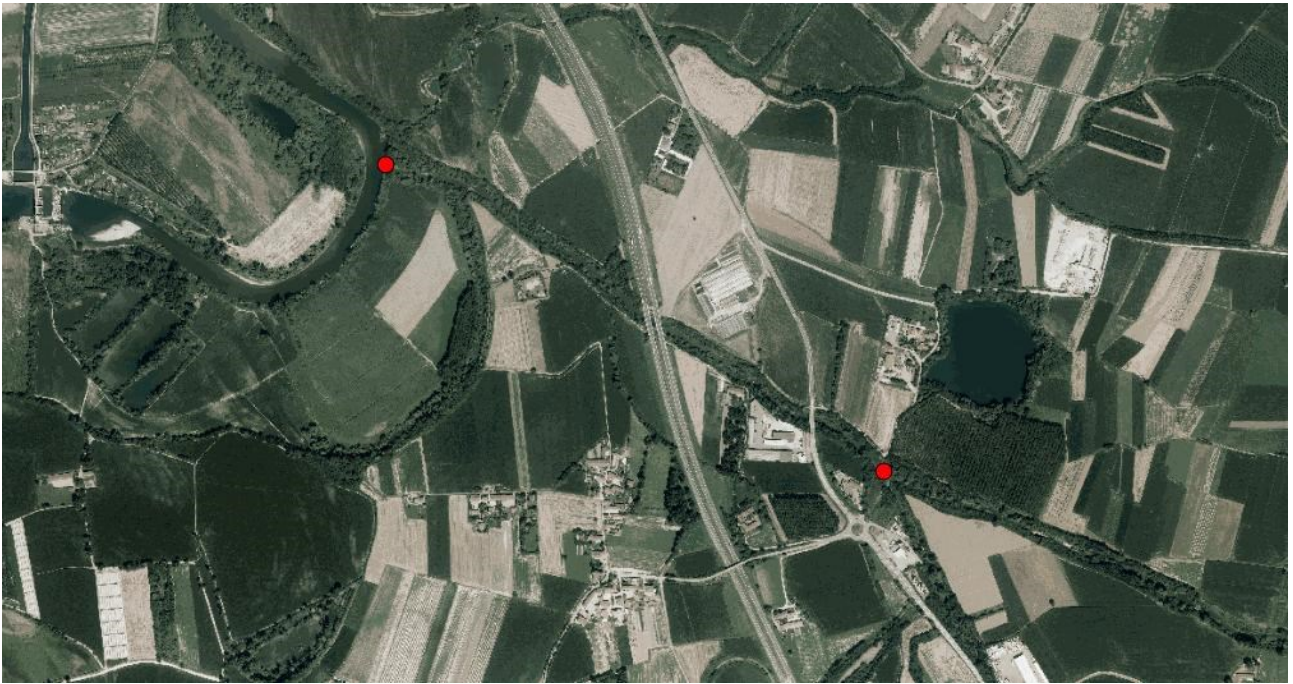
**TRATTO**  
**06SS2T034PI\_7**

Il settimo e ultimo tratto del CI è compreso tra la confluenza del Canale del Taglio e la confluenza del Torrente Banna nel Fiume Po.

Il corso d'acqua, come nel tratto precedente, è stato rettificato in tempi storici, inoltre questo breve tratto è attraversato dall'autostrada A717 e dalla SP393. Risulta in gran parte stabilizzato, arginato, inibito nei processi geomorfologici e abbastanza spoglio di vegetazione perifluviale. Il valore di IQM è di 0.63, il tratto ricade quindi nella classe Sufficiente.
