**IMPLEMENTAZIONE DELLA DIRETTIVA 2000/60/CE**

**ANALISI E VALUTAZIONE DEGLI ASPETTI MORFOLOGICI**

**ATTIVITA' 2015-2016**

**Torrente Elvo 06SS3D183PI**

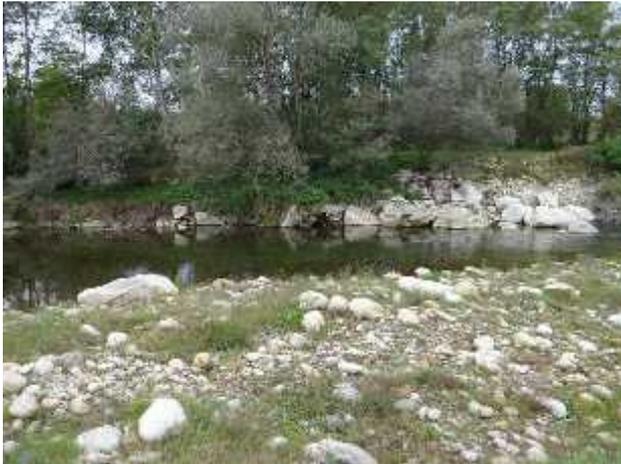
Opere di difesa erose in destra orografica.

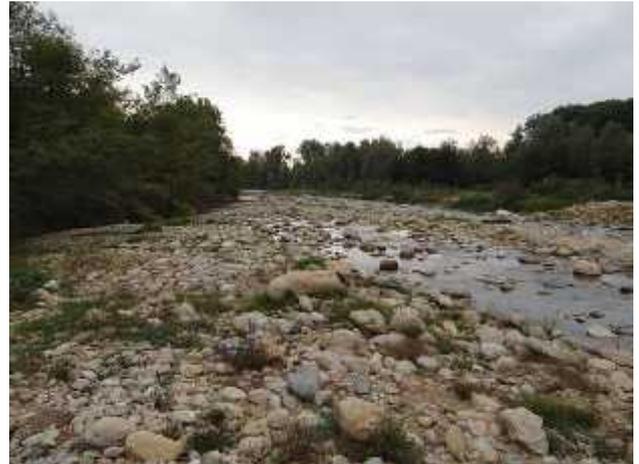
L'alveo nel tratto.

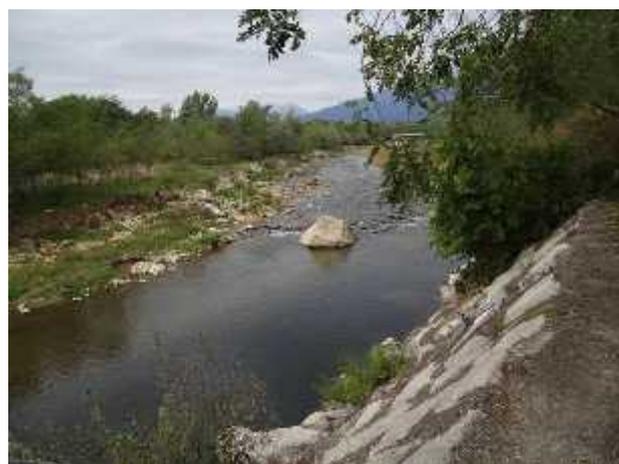
Opere di difesa in sinistra orografica.

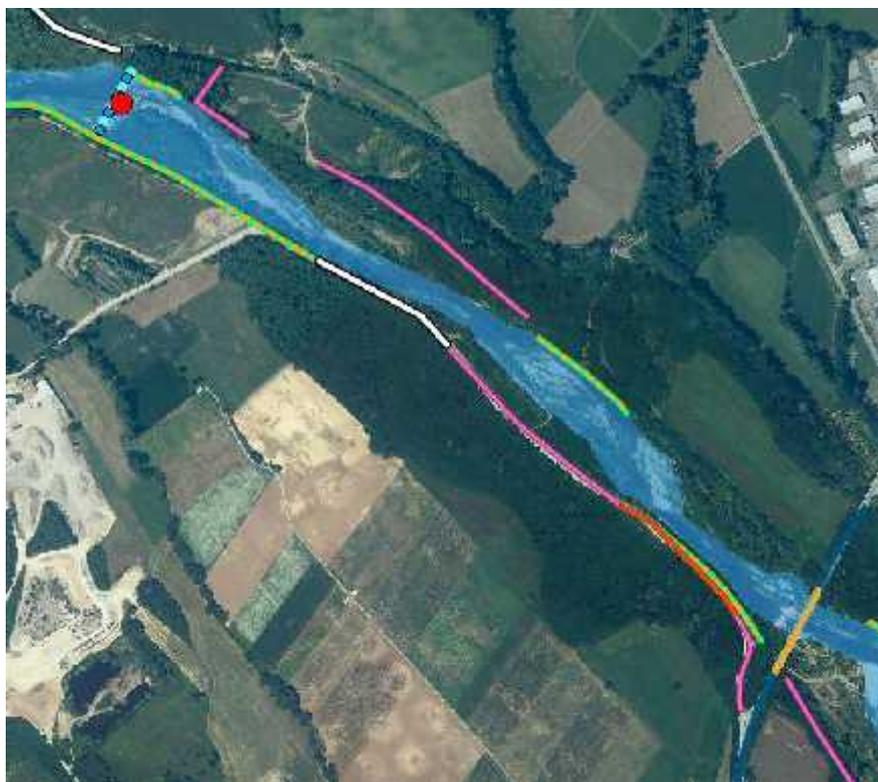
Prima porzione del tratto con in evidenza le opere longitudinali, difese spondali e argini.

Il tratto presenta una prima porzione di 1100 metri alterata dalla presenza di opere longitudinali, sia in destra che in sinistra, che ne diminuiscono la sinuosità rispetto alla porzione più a valle e determinano uno scostamento dalle forme e processi tipici della configurazione morfologica wandering (F7 in classe B). E' presente infatti un canale unico poco sinuoso con strette barre, tranne immediatamente a valle della traversa di derivazione dove l'acqua scorre in due canali. Le difese spondali nella porzione successiva sono presenti solamente in sinistra, le sponde in arretramento sono poco frequenti F4 in B, poiché le difese sono presenti per il 20% della lunghezza delle sponde, A6 in classe B. La traversa di derivazione all'inizio del tratto influenza la continuità longitudinale F1 mentre le escavazioni in alveo avvenute in passato portano gli indicatori A9, e V3 in B e V2 in C.

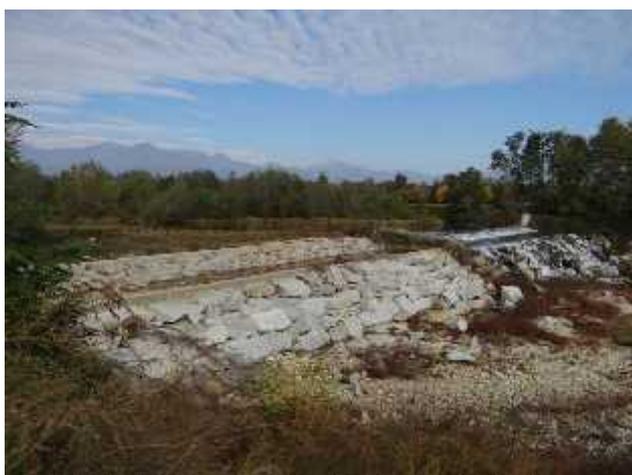
Traversa di derivazione in loc. Carpo.

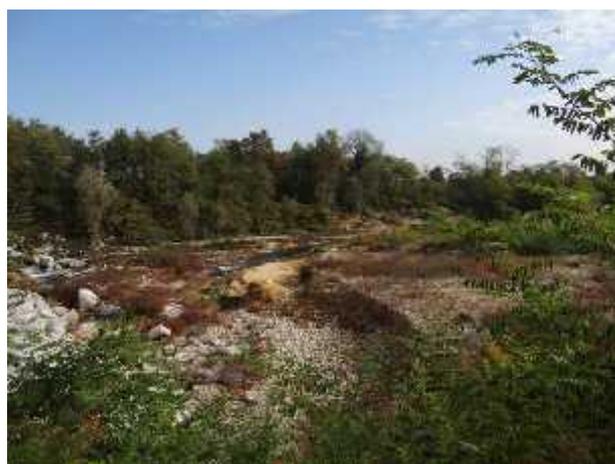
Vista a valle dell'opera, erosione con esposizione del substrato.

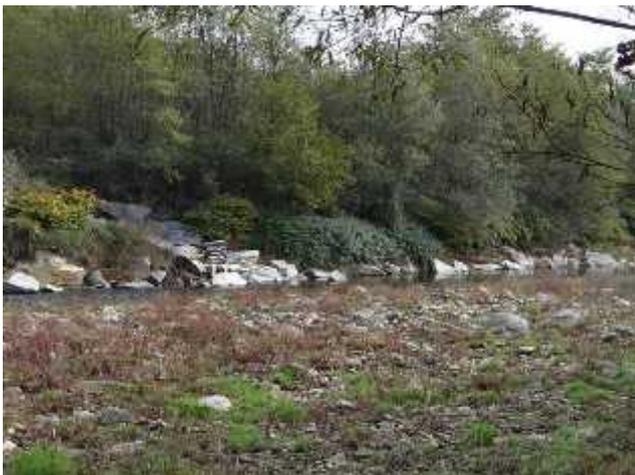
Opere di difesa in massi ciclopici in sponda sinistra.

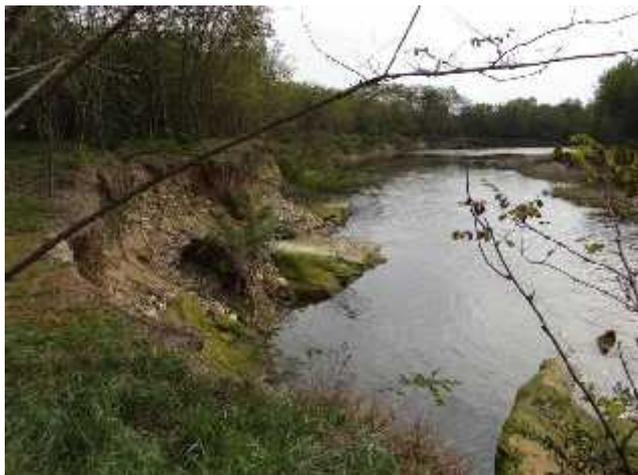
Erosione in sponda sinistra.

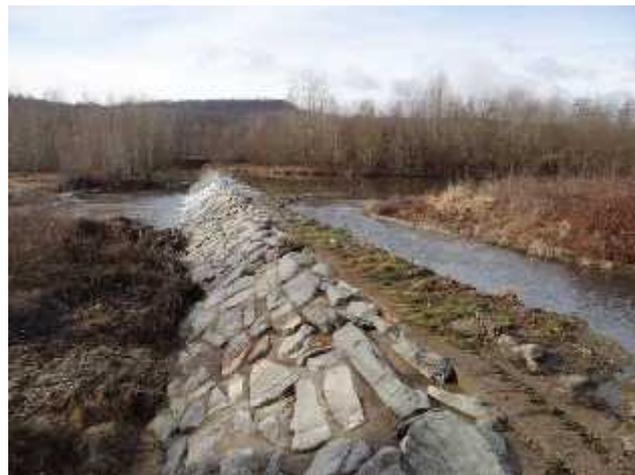
Traversa di derivazione in loc. C.ne Rivetti.

A valle della traversa di derivazione in loc. C.ne Rivetti è visibile il substrato affiorante. La presenza di arginature e difese spondali porta gli indicatori F4, A6 e A7 in classe B. Le escavazioni avvenute in alveo incidono sugli indicatori di variazione morfologica con modificazioni rispetto all'alveo dagli anni '50 di larghezza pari al 45% e con un'incisione media di 2 metri.

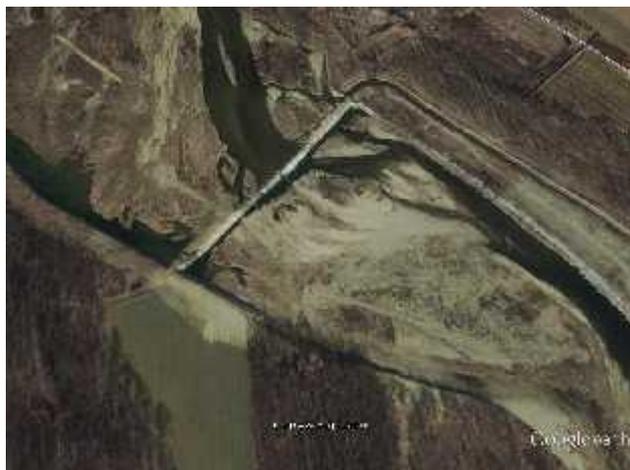
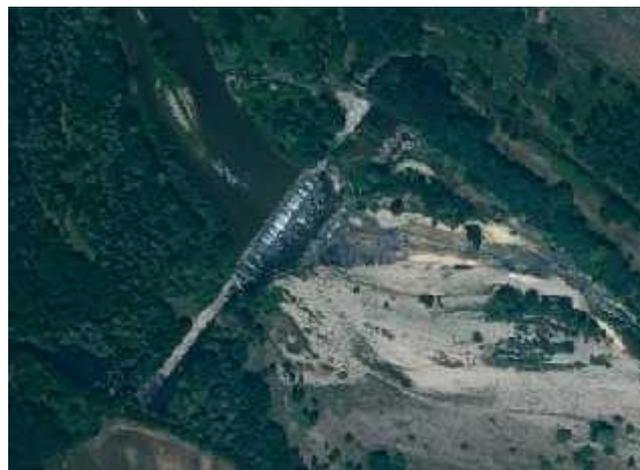
Dalla visione multitemporale delle fotografie aeree si è potuto osservare come l'approfondimento continuo dell'alveo porti man mano in superficie il substrato sia a valle della traversa di derivazione sia lungo l'alveo. Qui rappresentate a sinistra la situazione nel 2005 (Image Digital Globe Google earth) e a destra nel 2012.

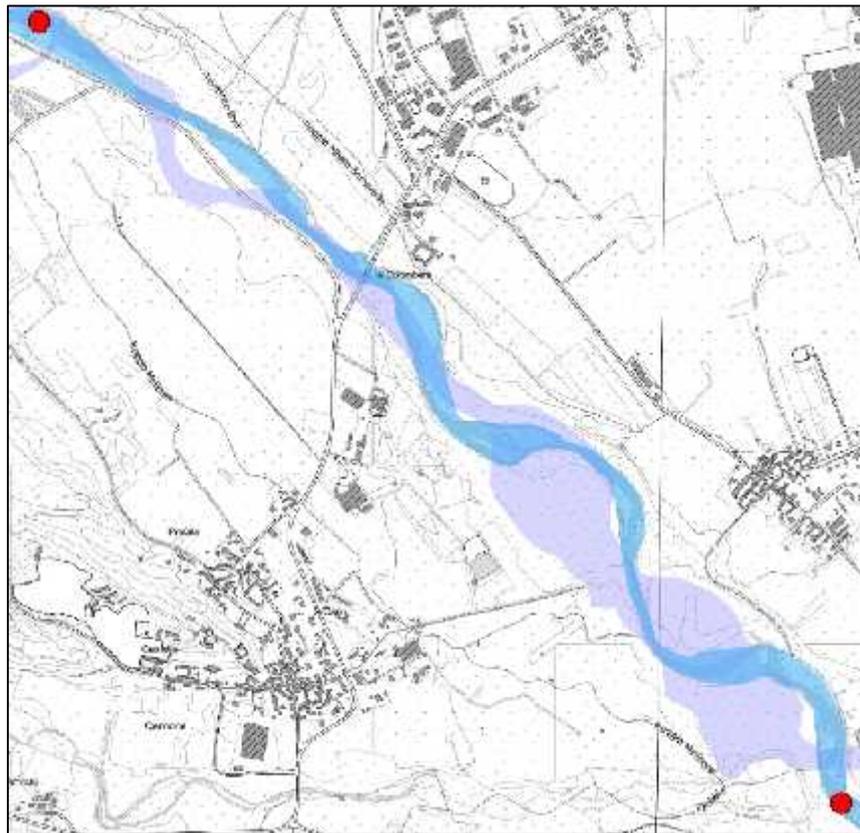
In carta sono rappresentati in azzurro l'alveo del 2012 e in viola l'alveo che presentava il torrente Elvo nel 1954. Si noti come nell'ultima parte ci sia stata una netta riduzione della larghezza del canale.

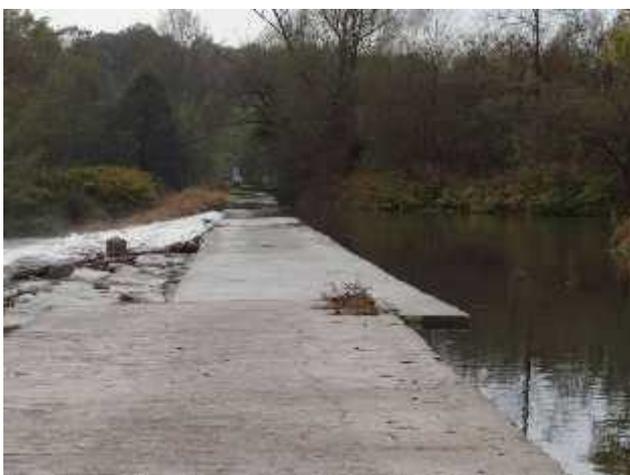
Traversa del Navilotto di San Damiano.

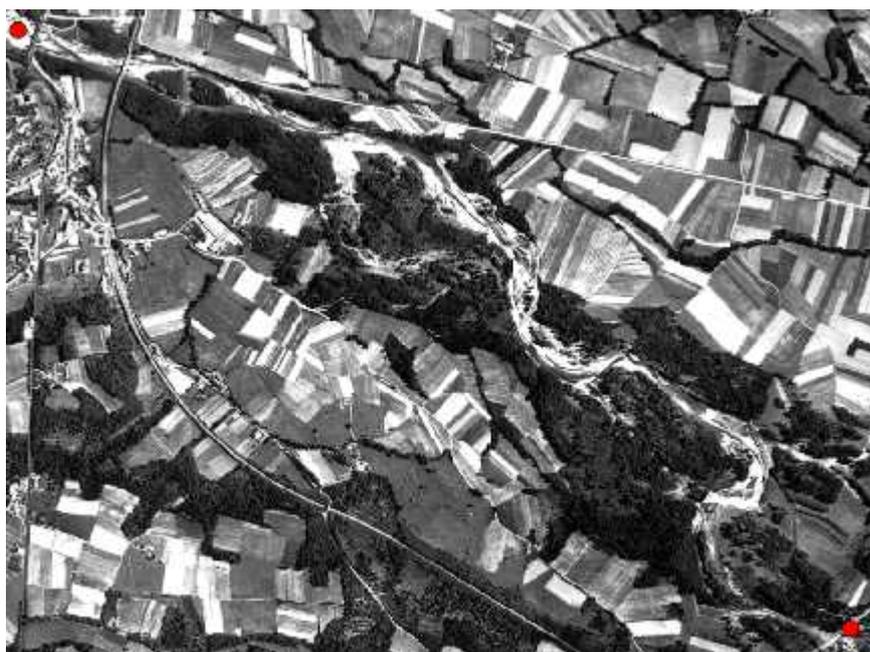
L'alveo come si presentava sulle fotografie aeree del 1954: nell'ultima porzione anastomizzato (indice anastomizzazione dell'alveo '50 per il tratto pari a 1.4, dell'ultima porzione 1.9).

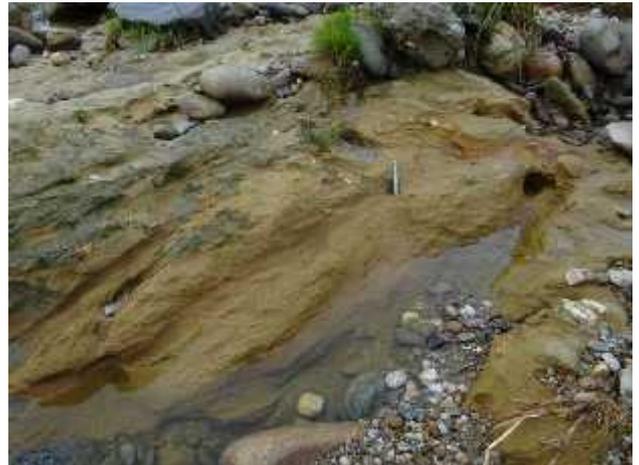
Substrato affiorante.

La traversa di derivazione e gli attraversamenti dell'autostrada A4 e della linea ad alta velocità Torino-Milano, influenzano la continuità longitudinale nel flusso dei sedimenti e materiale legnoso (F1 in B). F4 e A6 sono in classe B, le opere di difesa presenti occupano il 20% delle sponde. F10 è in classe C1 in quanto il substrato affiora a valle della traversa. Escavazioni in alveo nel 2006 e 2012 per il

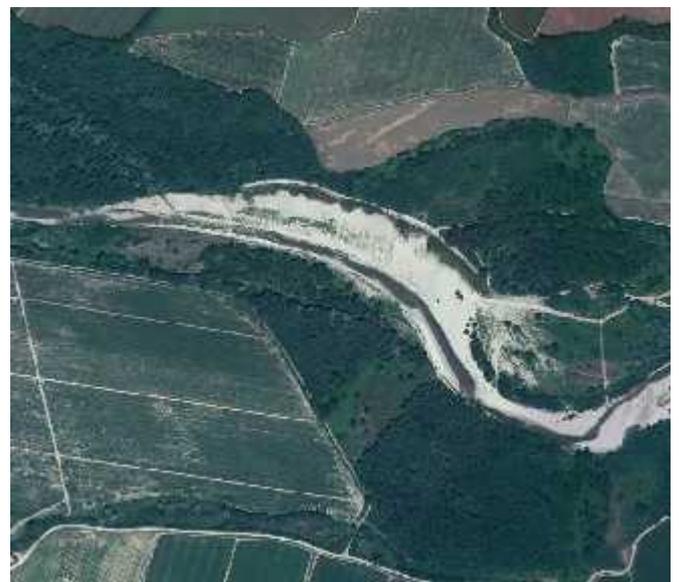
Operazioni di scavo in alveo per lo spostamento dello stesso visibili nelle ortofoto 2012.

controllo dell'alveo portano l'indicatore A10 in classe C e A8, variazioni artificiali di tracciato, in B. Il corso d'acqua rispetto agli anni '50 ha subito variazioni di larghezza del 34% con approfondimenti di circa 2 metri.

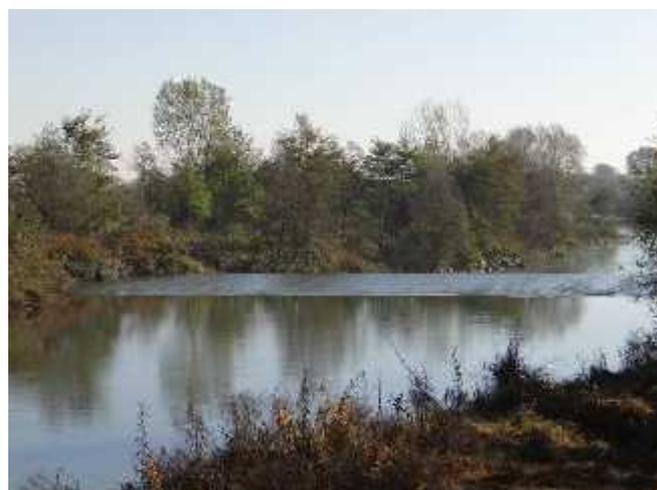
Tomba-sifone del Canale Cavour..

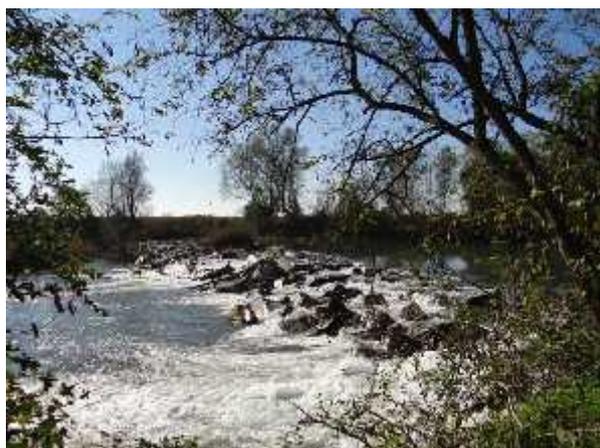
Soglia in massi nel tratto.

Il tratto presenta la maggior parte delle curve concave difese, A6 in B e F4 in B. Come per il tratto 7 la presenza di numerose soglie porta gli indicatori A9 e F9 in classe intermedia. Le forme e i processi tipici della configurazione sinuosa sono alterate dalla presenza delle opere antropiche per il 32%, F7 in classe B. Da questo tratto fino alla confluenza con il fiume Sesia, sono presenti argini esterni sia in destra che in sinistra (A7 in classe B, Per quanto riguarda le variazioni morfologiche, l'alveo non ha cambiato tipologia e larghezza rispetto agli anni '50 anche se è diminuita la sinuosità e si sono avuti abbassamenti dell'ordine dei 2-2.5 metri.

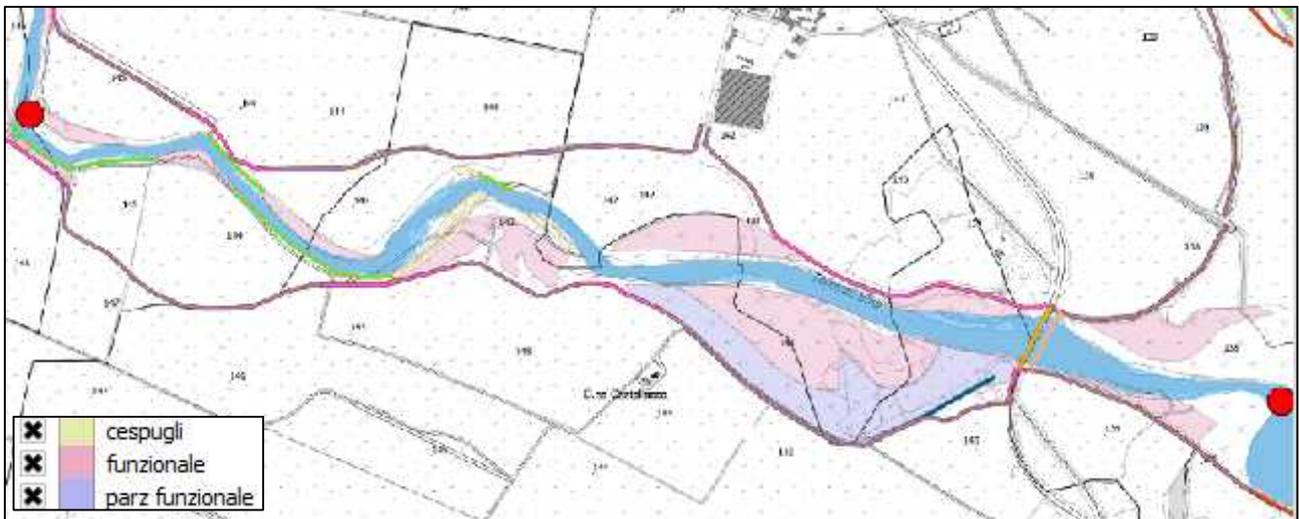
In cartografia sono rappresentate le aree ricoperte da vegetazione che potenzialmente può interagire con i principali processi morfologici di esondazione e di erosione.

Sono formazioni funzionali quelle arboree e arbustive, parzialmente funzionali, le piantagioni a fini industriali.

Come si può vedere la prima parte del tratto è caratterizzata da scarsa presenza di vegetazione funzionale, pertanto F12 è in classe B.

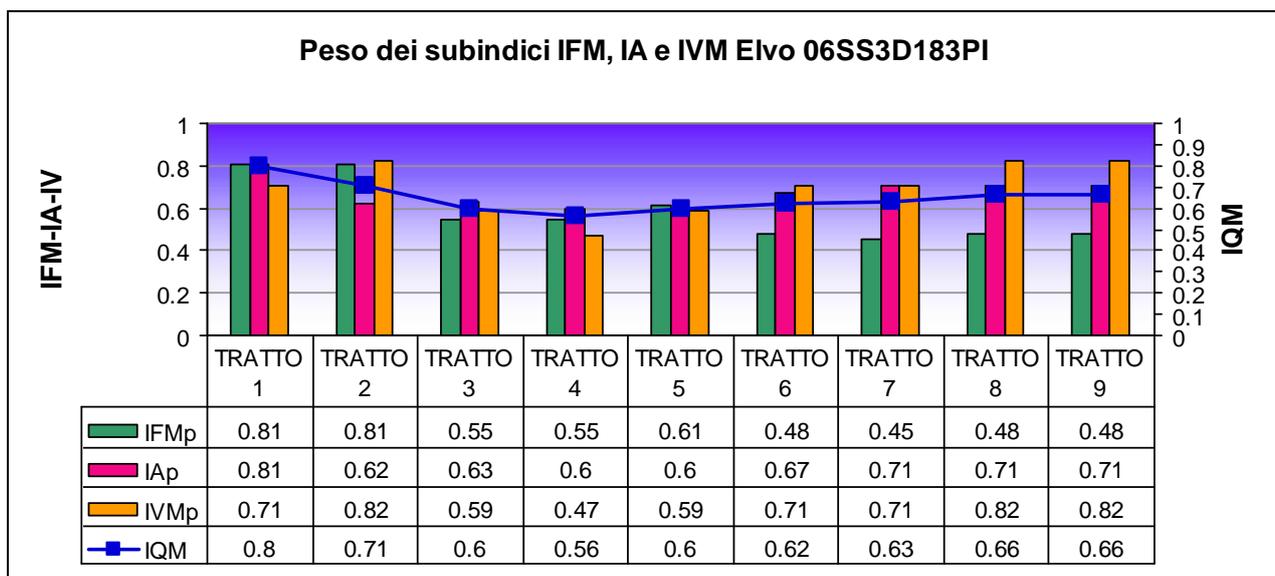
Il grafico seguente mostra il peso dei subindici IFM, IA e VM, rapportati al valore massimo ottenibile per la relativa categoria nell'ambito di ciascuna scheda, nella determinazione dell'IQM e le variazioni degli stessi lungo il corpo idrico.

All'interno del corpo idrico il valore IQM si differenzia mostrando valori minimi nei tratti centrali (3, 4, 5) che presentano problematiche per quanto riguarda gli indicatori di artificialità e di variazione morfologica. I punteggi maggiori di qualità invece sono ascrivibili ai primi due tratti.

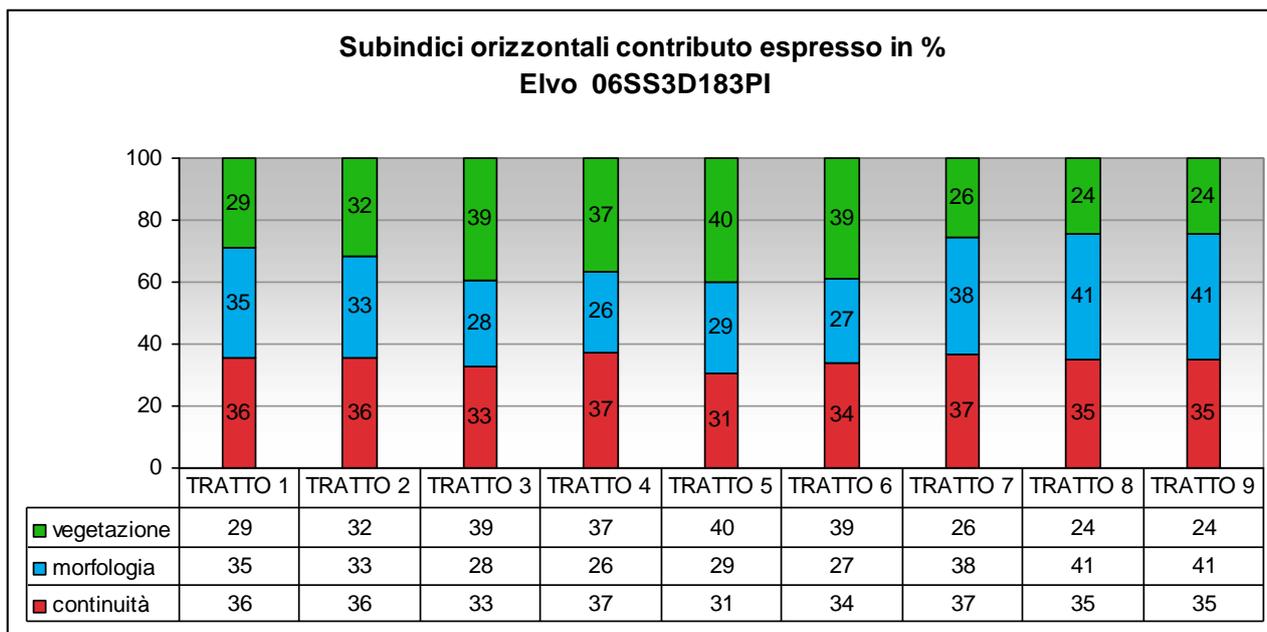
Il grafico sottostante illustra il contributo dei sub-indici orizzontali rispetto al valore massimo ottenibile per la relativa categoria (Continuità, Morfologia, Vegetazione) ripartendo il valore complessivo di IAM e IQM nelle aliquote relative alle tre categorie.

Utilizzando i sub-indici orizzontali per evidenziare le criticità/pregi dei tratti si desume come la vegetazione pesa maggiormente nella funzionalità dei processi morfologici negli ultimi tre tratti dove per contro la morfologia è l'indicatore migliore. Risulta invece alterata nel tratto 4 dove assume la percentuale minore dei nove tronchi poichè si sono avute modificazioni di tipologia dell'alveo e le forme con i processi tipici della configurazione attuale, wandering, sono alterati. La continuità contribuisce positivamente per tutti i tratti anche se in modo minore per il quinto che risente della scarsa piana inondabile, delle arginature vicine all'alveo e della presenza della traversa di derivazione nella sua parte terminale.
