IMPLEMENTAZIONE DELLA DIRETTIVA 2000/60/CE

ANALISI E VALUTAZIONE DEGLI ASPETTI MORFOLOGICI

**RIO FALMENTA
CI 01SS1N588PI**

TRATTO
01SS1N588PI

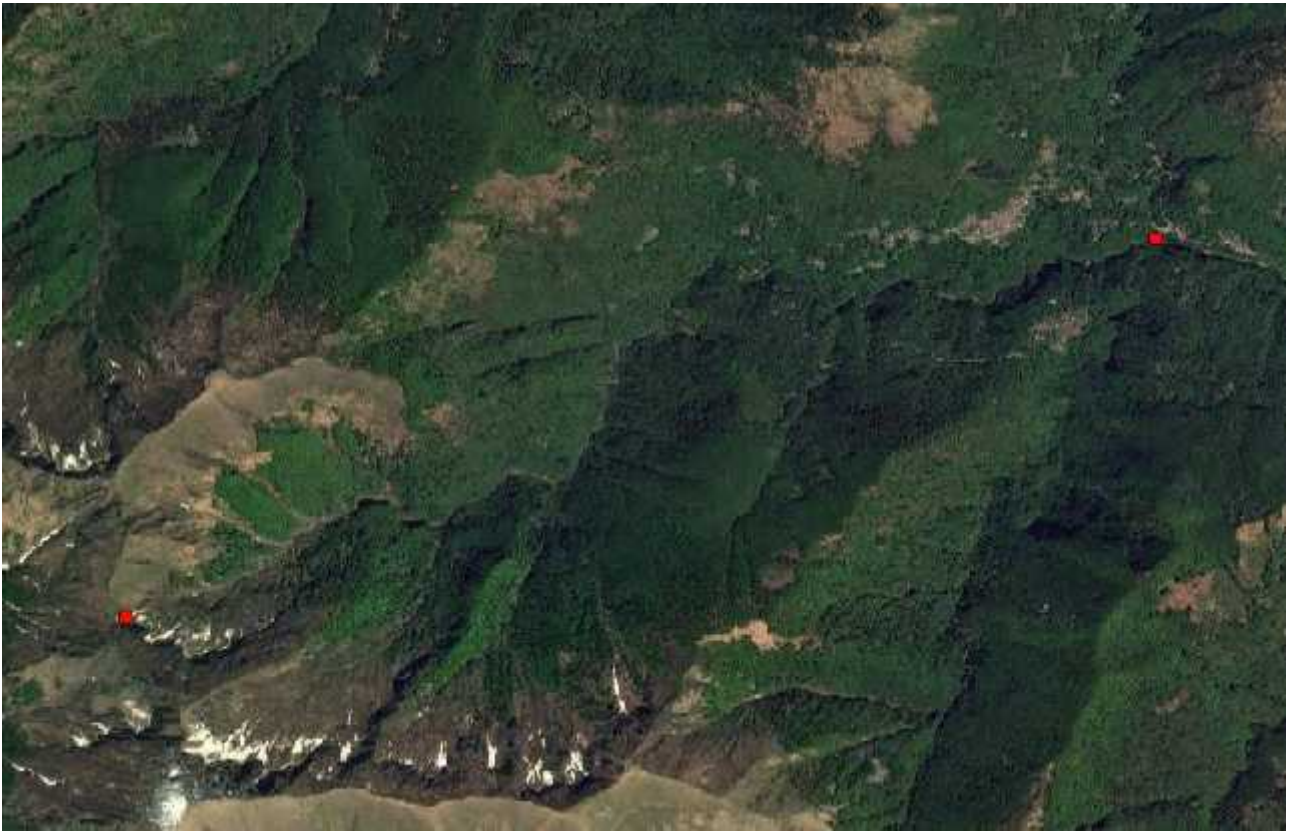
Il rio Falmenta nasce a quota 1860 m circa, mostra andamento sinuoso e dopo 7,5 km confluisce nel torrente Cannobino, a quota 390m.

Non si segnalano particolari criticità lungo il corpo idrico: il ponte che collega Falmenta a Crella non interferisce col corridoio fluviale e le prese di derivazione tuttora presenti non influiscono sulle portate liquide.

Il corso d'acqua presenta un'elevata naturalità, il valore IQM è pari a 1.00.
