## IMPLEMENTAZIONE DELLA DIRETTIVA 2000/60/CE

### ANALISI E VALUTAZIONE DEGLI ASPETTI MORFOLOGICI

## TORRENTE MARCOVA 06SS2T298PI

A cura del *Dipartimento Rischi Naturali e Ambientali*  
*Struttura Idrologia e Qualità delle Acque*

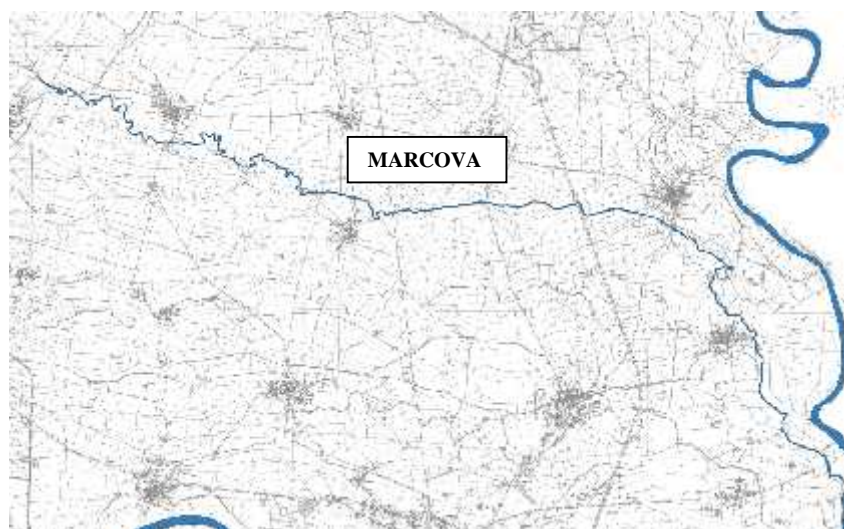
TRATTO  
06SS2T298PI\_1

Da Inizio ci  
A 448741;5009586

Lunghezza (m) 1428  
 Larghezza (m) 29  
 Confinamento NC  
 Pendenza (%) 0.21  
 Tipologia S

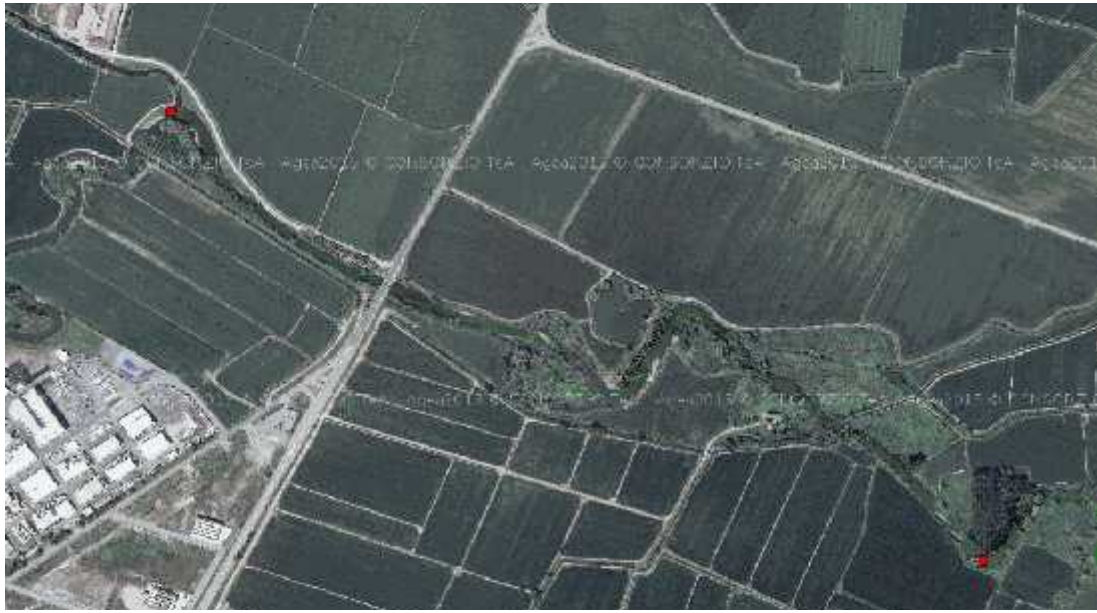
La qualità morfologica del primo tratto è condizionata dalla scarsa dinamica dell'alveo che influenza gli indicatori F2 presenza di piana inondabile, dall'assenza di materiale legnoso di grandi dimensioni e dalla presenza di una ristretta e non continua fascia di vegetazione perfluviale, costituita da formazioni arboreo-arbustive alternate a formazioni erbacee (F11, F12, F13 in C).

La vegetazione è limitata alle sponde le coltivazioni risicole si spingono sempre sino al corso d'acqua (A11 e A12 in B).

A metà del tratto in esame vi è una presa non più attiva che alimentava la roggia Bona.

Dall'analisi dei dati disponibili in SIRI (Sistema Risorse Idriche) della Regione Piemonte circa le prese presenti nel bacino a monte del tratto, si è constatato che esse hanno effetti significativi sulle portate formative (A1 in C).

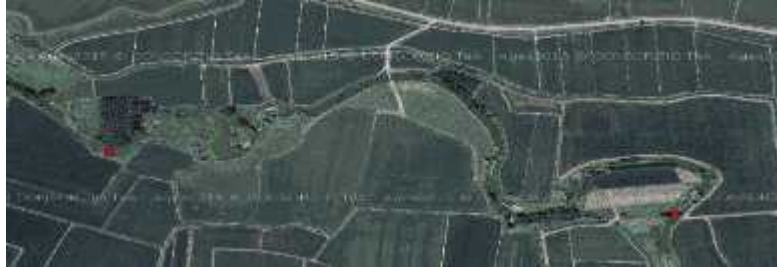
TRATTO  
06SS2T298PI\_2

Il secondo tratto presenta un andamento meandriforme.

La qualità morfologica come nel primo tratto è condizionata dalla scarsa dinamica dell'alveo che influenza gli indicatori F2 presenza di piana inondabile, dall'assenza di materiale legnoso di grandi dimensioni e dalla presenza di una ristretta e non continua fascia di vegetazione perfluviale, costituita da formazioni arboreo-arbustive alternate a formazioni erbacee (F11, F12, F13 in C).

La vegetazione è limitata alle sponde le coltivazioni risicole si spingono sempre sino al corso d'acqua (A11 e A12 in B).

Dall'analisi dei dati disponibili in SIRI (Sistema Risorse Idriche) della Regione Piemonte circa le prese presenti nel bacino a monte del tratto, si è constatato che esse hanno effetti significativi sulle portate formative (A1 in C).

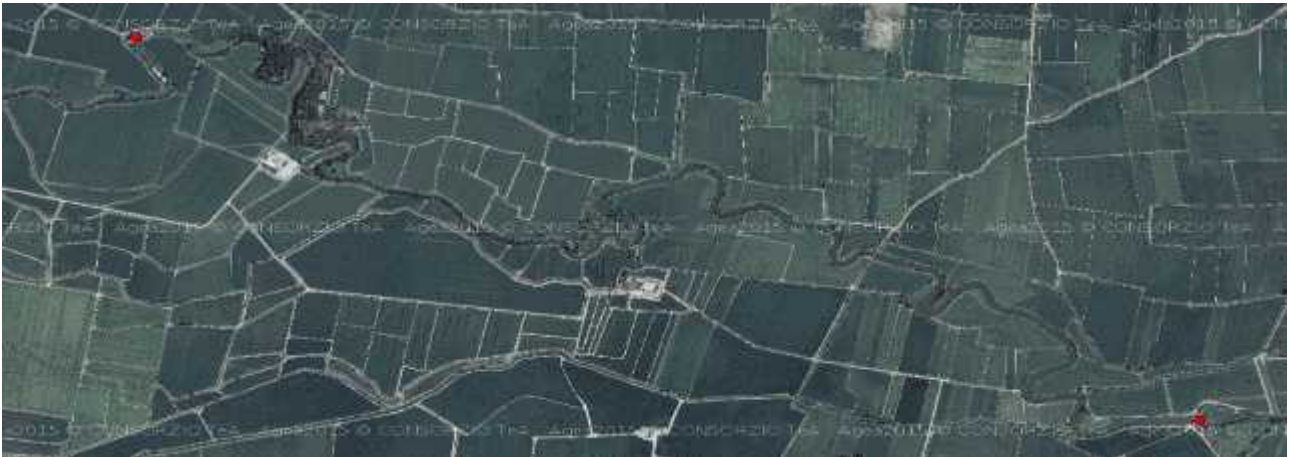
TRATTO  
06SS2T298PI\_5

Il quinto tratto presenta un andamento meandriforme e la pendenza del fondo alveo diminuisce. Come per i tratti precedenti, la qualità morfologica come nel primo tratto è condizionata dalla scarsa dinamica dell'alveo che influenza gli indicatori F2 presenza di piana inondabile, dall'assenza di materiale legnoso di grandi dimensioni e dalla presenza di vegetazione perifluviale limitata solo alle sponde (A11 e A12 in B) e costituita da formazioni arboreo-arbustive alternate a formazioni erbacee (F11, F12, F13 in C).

Dall'analisi dei dati disponibili in SIRI (Sistema Risorse Idriche) della Regione Piemonte circa le prese presenti nel bacino a monte del tratto, si è constatato che esse hanno effetti significativi sulle portate formative (A1 in C).

La presenza a fine tratto della Chiusa Marcova porta A4 e A9 in B.

Nel complesso in valore IQM del tratto è pari a 0.66 corrispondente alla classe morfologica SUFFICIENTE.

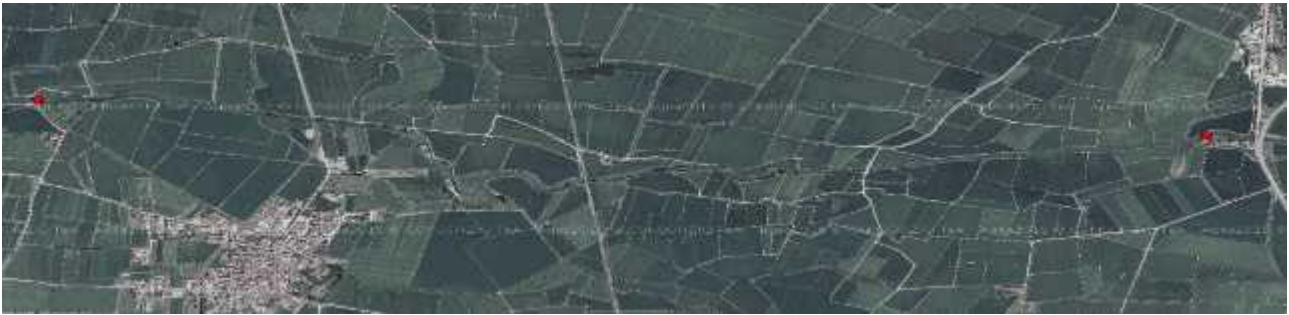
TRATTO  
06SS2T298PI\_6

Il sesto tratto con andamento debolmente sinuoso è delimitato da due prese di derivazione: la Chiusa Marcova a monte e il Baraggio Barboneto a valle.

La qualità morfologica è condizionata come per i tratti precedenti dalla scarsa dinamica dell'alveo che influenza gli indicatori F2 presenza di piana inondabile, dall'assenza di materiale legnoso di grandi dimensioni e dalla presenza di vegetazione perifluviale limitata solo alle sponde (A11 e A12 in B) e costituita da formazioni arboreo-arbustive alternate a formazioni erbacee (F11, F12, F13 in C). La presenza delle due opere di derivazione porta l'indicatore A2 in B1 e i due indicatori A4 e A9 in B.

Dall'analisi dei dati disponibili in SIRI (Sistema Risorse Idriche) della Regione Piemonte circa le prese presenti nel bacino a monte del tratto, si è constatato che esse hanno effetti significativi sulle portate formative (A1 in C).

Nel complesso in valore IQM del tratto è pari a 0.64 corrispondente alla classe morfologica SUFFICIENTE.

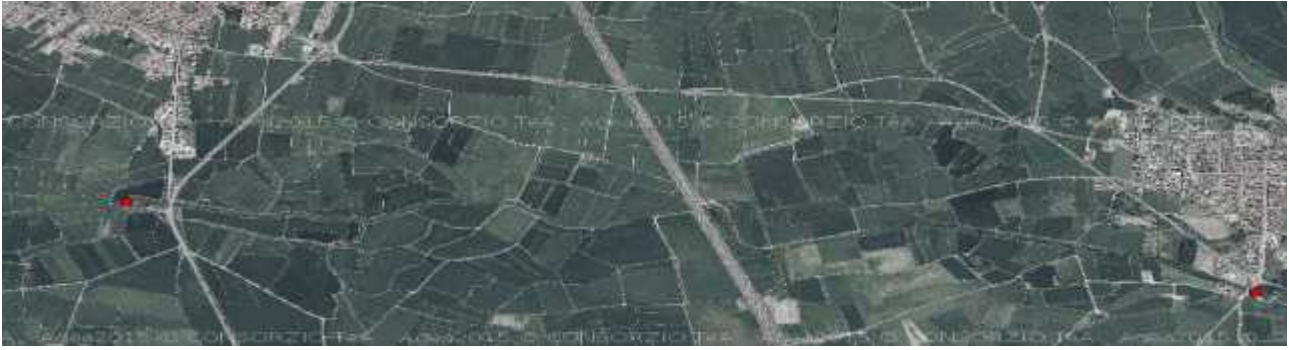
TRATTO  
06SS2T298PI\_7

Il settimo tratto ha un andamento poco naturale soprattutto dopo l'attraversamento dell'autostrada A26 Genova Voltri- Gravellona Toce (A6 in B); è delimitato a monte dal Baraggio Barboneto da cui si diparte la roggia Molino del Bosco che rigetta nel Marcova le acque poco più a valle.

La qualità morfologica è condizionata, come per i tratti precedenti, dalla scarsa dinamica dell'alveo che influenza l'indicatore F2 presenza di piana inondabile, dall'assenza di materiale legnoso di grandi dimensioni e dalla presenza di vegetazione perifluviale limitata solo alle sponde (A11 e A12 in B) e costituita da formazioni arboreo-arbustive alternate a formazioni erbacee (F11, F12, F13 in C). La presenza della derivazione porta A2 in B1 e A4 in B.

Dall'analisi dei dati disponibili in SIRI (Sistema Risorse Idriche) della Regione Piemonte circa le prese presenti nel bacino a monte del tratto, si è constatato che esse hanno effetti significativi sulle portate formative (A1 in C).

Nel complesso in valore IQM del tratto è pari a 0.62 corrispondente alla classe morfologica SUFFICIENTE.

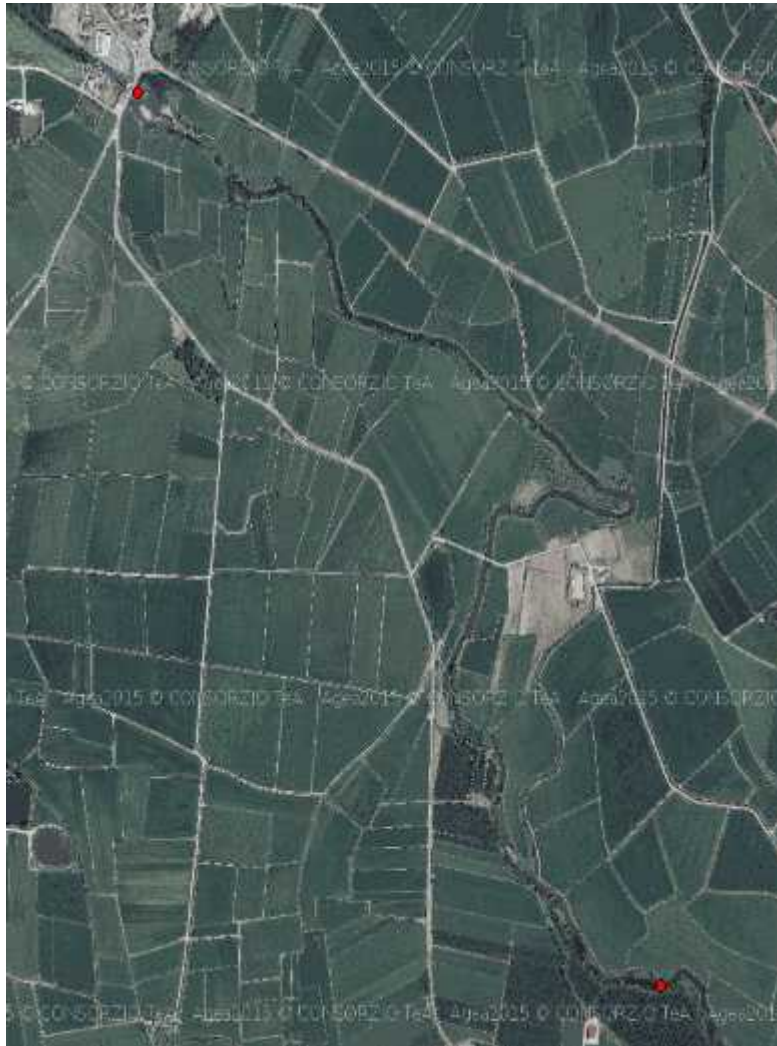
TRATTO  
06SS2T298PI\_8

La qualità morfologica è condizionata come per i tratti precedenti dalla scarsa dinamica dell'alveo che influenza gli indicatori F2 presenza di piana inondabile, dall'assenza di materiale legnoso di grandi dimensioni e dalla presenza di vegetazione perifluviale limitata solo alle sponde (A11 e A12 in B) e costituita da formazioni arboreo-arbustive alternate a formazioni erbacee (F11, F12, F13 in C). La presenza delle opere di derivazione di grandi dimensioni, a monte del tratto, porta A2 in B1. Dall'analisi dei dati disponibili in SIRI (Sistema Risorse Idriche) della Regione Piemonte circa le prese presenti nel bacino a monte del tratto, si è constatato che esse hanno effetti significativi sulle portate formative (A1 in C).

Nel complesso in valore IQM del tratto è pari a 0.65 corrispondente alla classe morfologica SUFFICIENTE.

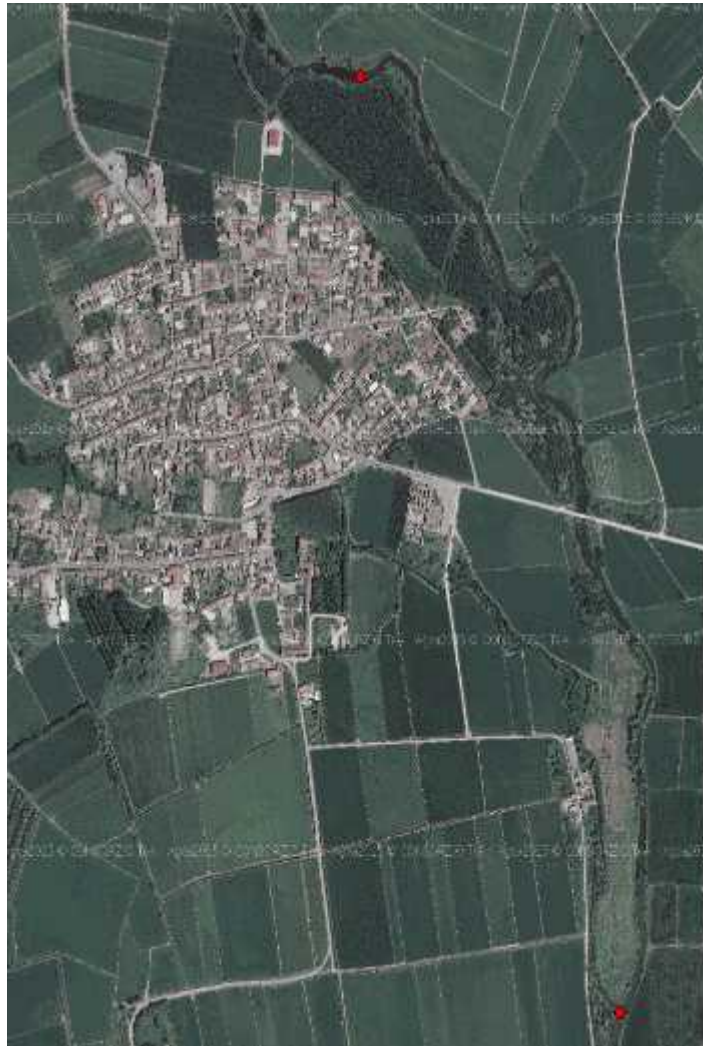
TRATTO  
06SS2T298PI\_9

Il tratto ha andamento sinuoso e termina in corrispondenza del Collettore Marcova.

La qualità morfologica è condizionata come per i tratti precedenti dalla scarsa dinamica dell'alveo che influenza gli indicatori F2 presenza di piana inondabile, dall'assenza di materiale legnoso di grandi dimensioni e dalla presenza di vegetazione perifluviale limitata solo alle sponde (A11 e A12 in B) e costituita da formazioni arboreo-arbustive alternate a formazioni erbacee (F11, F12, F13 in C). La presenza delle opere di derivazione di grandi dimensioni, a monte del tratto, porta A2 in B1. Dall'analisi dei dati disponibili in SIRI (Sistema Risorse Idriche) della Regione Piemonte circa le prese presenti nel bacino a monte del tratto, si è constatato che esse hanno effetti significativi sulle portate formative (A1 in C).

Nel complesso in valore IQM del tratto è pari a 0.68 corrispondente alla classe morfologica SUFFICIENTE.

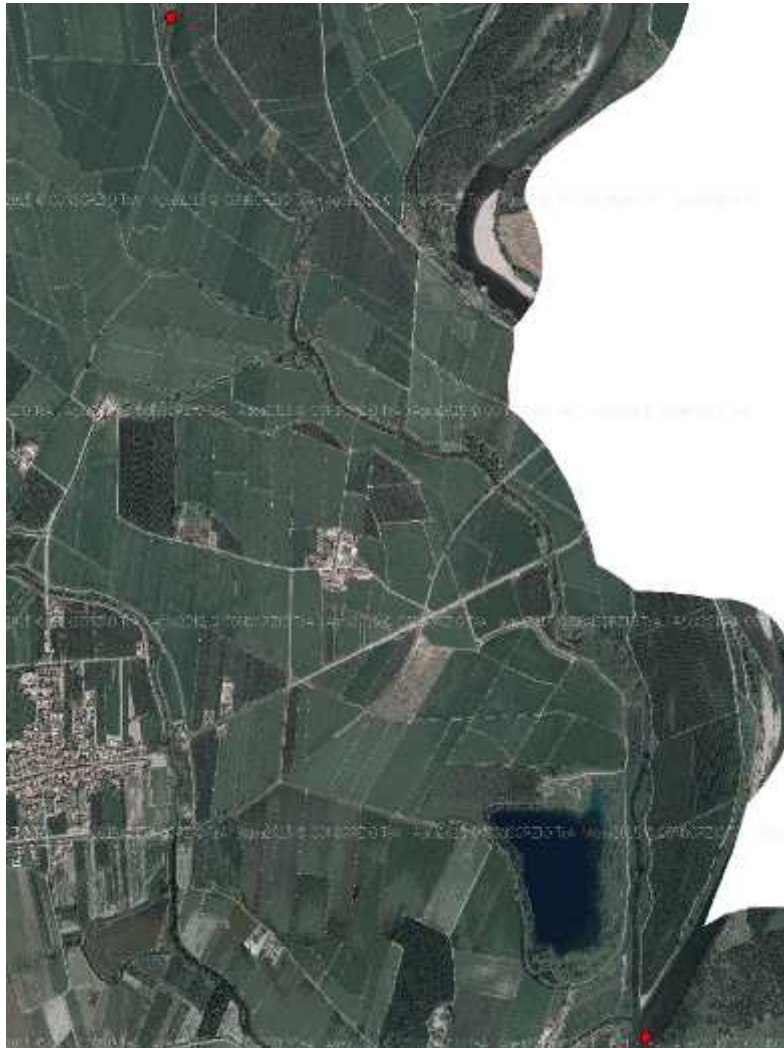
06SS2T298PI\_10

L'ultimo tratto ha andamento quasi rettilineo e confluisce nel Fiume Sesia.

La qualità morfologica è condizionata come per i tratti precedenti dalla scarsa dinamica dell'alveo che influenza gli indicatori F2 presenza di piana inondabile, dall'assenza di materiale legnoso di grandi dimensioni e dalla presenza di vegetazione perfluviale limitata solo alle sponde (A11 e A12 in B) e costituita da formazioni arboreo-arbustive alternate a formazioni erbacee (F11, F12, F13 in C). La presenza delle opere di derivazione di grandi dimensioni, a monte del tratto, porta A2 in B1. Dall'analisi dei dati disponibili in SIRI (Sistema Risorse Idriche) della Regione Piemonte circa le prese presenti nel bacino a monte del tratto, si è constatato che esse hanno effetti significativi sulle portate formative (A1 in C).

Nel complesso in valore IQM del tratto è pari a 0.68 corrispondente alla classe morfologica SUFFICIENTE.

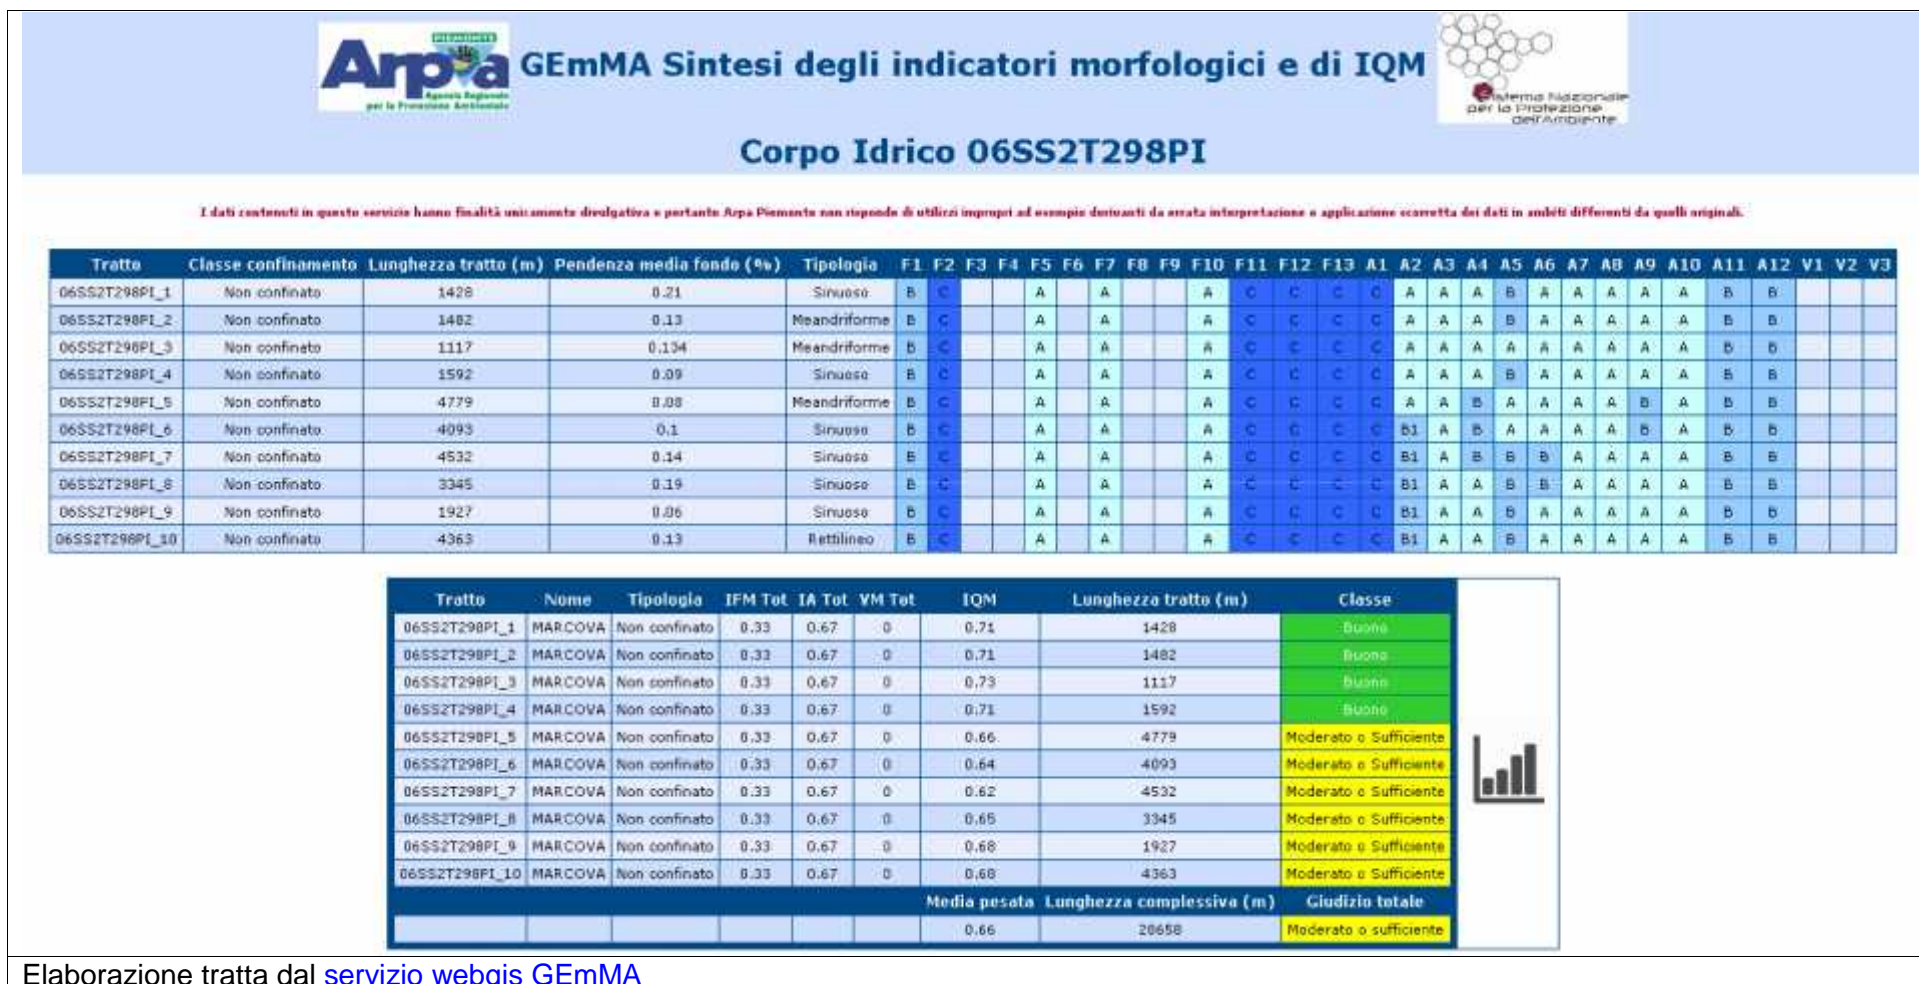
Di seguito sono riportati i valori degli indicatori di funzionalità, artificialità dei tratti in cui è stato suddiviso il corpo idrico (gli indicatori di variazione non sono stati valutati perché la larghezza media dell'alveo è inferiore a i 30m); a seguire il valore medio pesato dell'IQM relativo all'intero corpo idrico.

Come si può notare dai grafici precedenti, il Marcova ha una qualità morfologica buona fino al quarto tratto compreso; infatti presenta un tracciato molto sinuoso e meandriforme, dopo invece il percorso appare meno naturale. Le criticità sono legate all'assenza di vegetazione funzionale in fascia perifluviale; la vegetazione è limitata alle sponde, non costituisce mai una fascia larga poiché le coltivazioni risicole si spingono sempre sino al corso d'acqua. Sono pochi i tratti di vegetazione arborea funzionale e di limitata estensione.

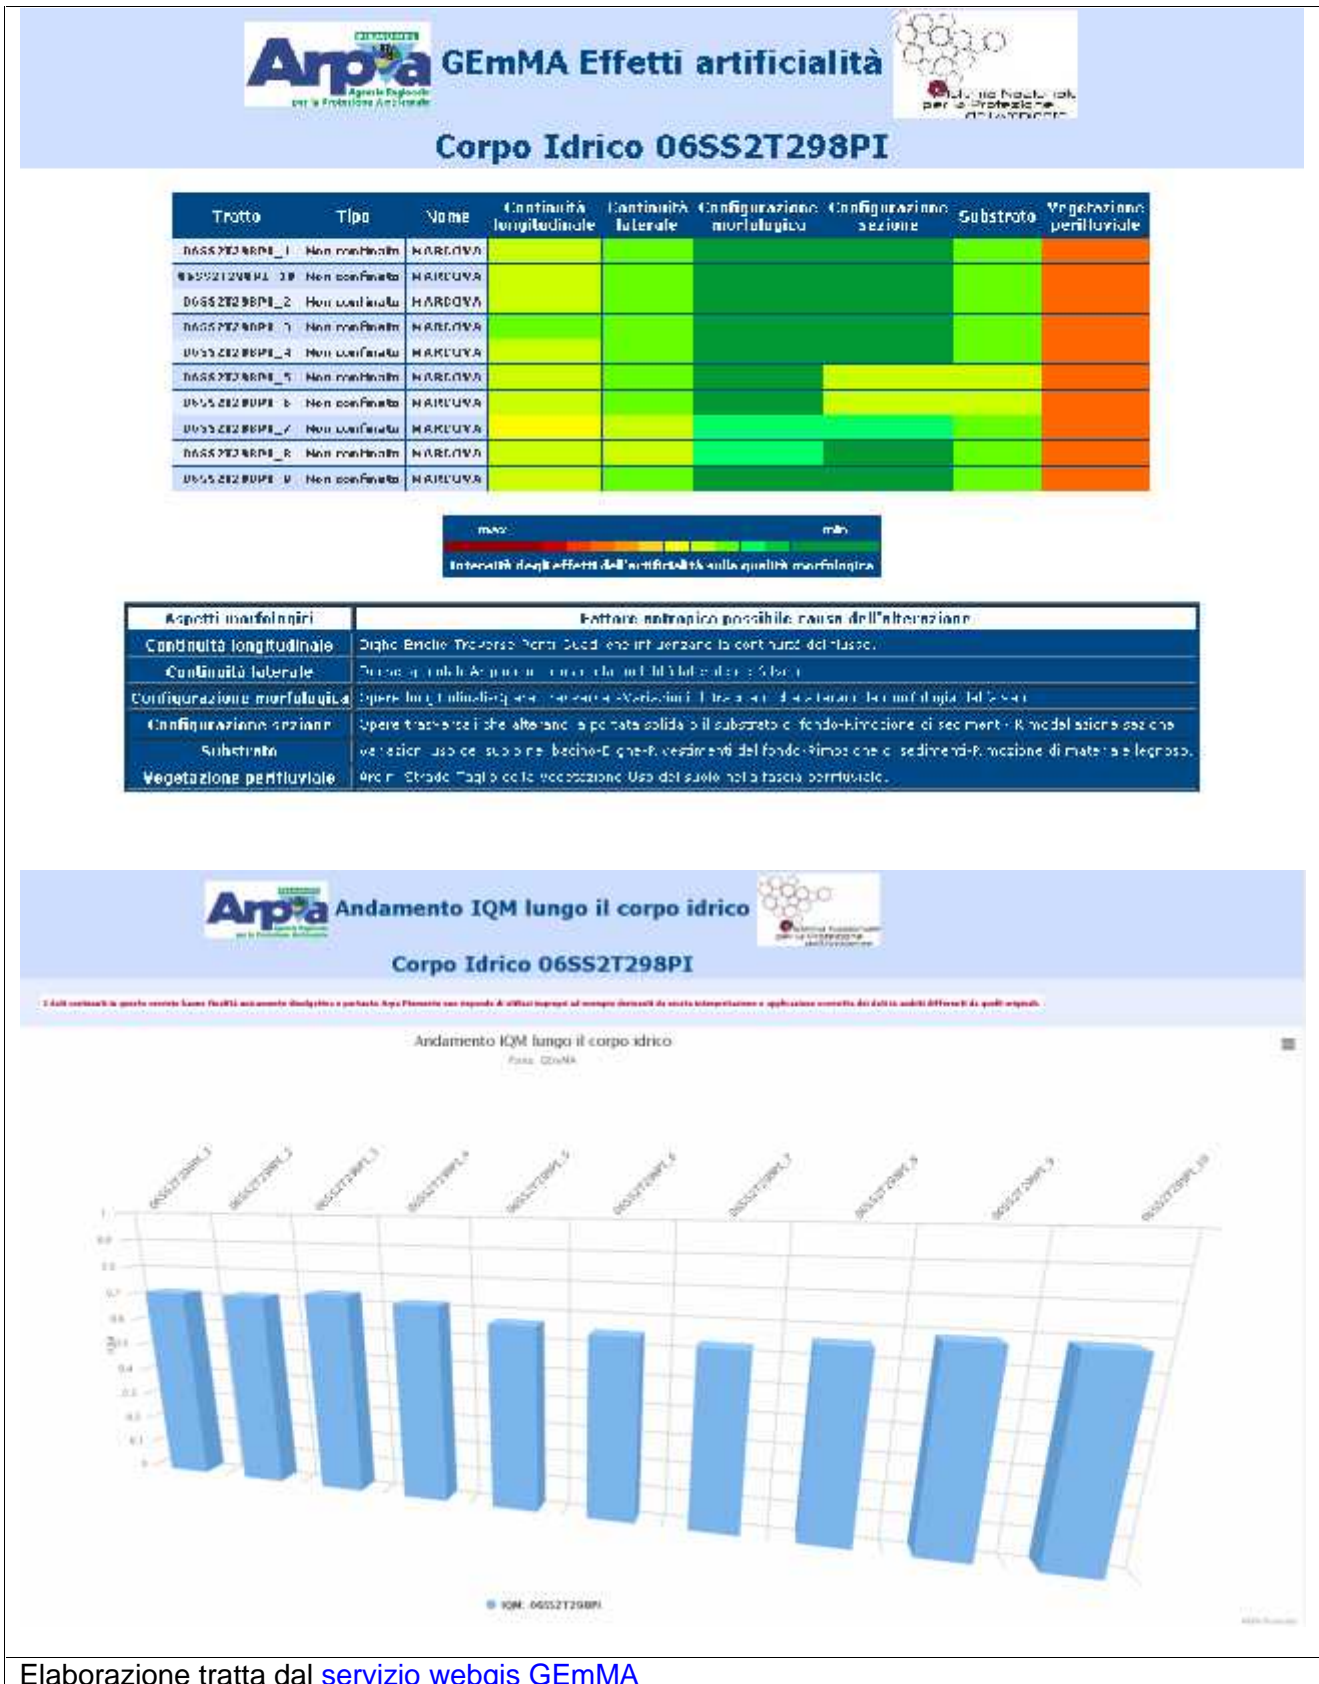
Di seguito si evidenziano gli effetti dell'artificialità sulle componenti che costituiscono l'indice IQM (Continuità, Morfologia, Vegetazione), oltre all'andamento dello stesso indice lungo il corpo idrico.

Secondariamente la continuità longitudinale è interrotta dalla presenza delle traverse di derivazione e degli attraversamenti stradali. Anche i prelievi ad uso agricolo influiscono sulle portate del corpo idrico.

Nel complesso il corpo idrico ha una qualità morfologica SUFFICIENTE.
