IMPLEMENTAZIONE DELLA DIRETTIVA 2000/60/CE

ANALISI E VALUTAZIONE DEGLI ASPETTI MORFOLOGICI

TORRENTE PELLICE
04SS1N361PI

*A cura del Dipartimento Rischi Naturali e Ambientali
Struttura Idrologia e Qualità delle Acque*

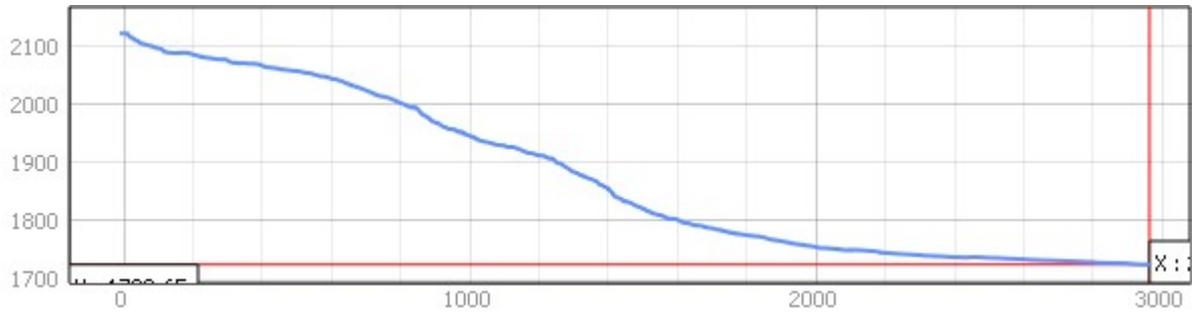
Il torrente Pellice si origina a quota 2.387m s.m, alle falde del Monte Granero.
I primi due tratti sono caratterizzati da pendenza elevata, mentre il terzo e il quarto presentano dislivelli minori.

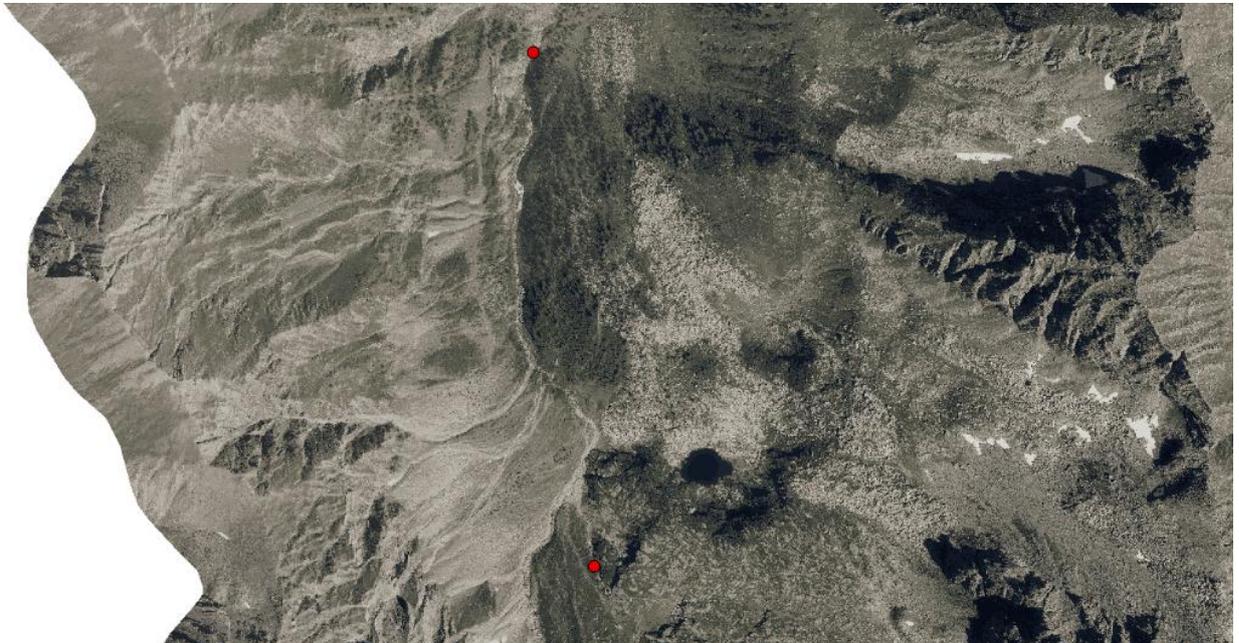
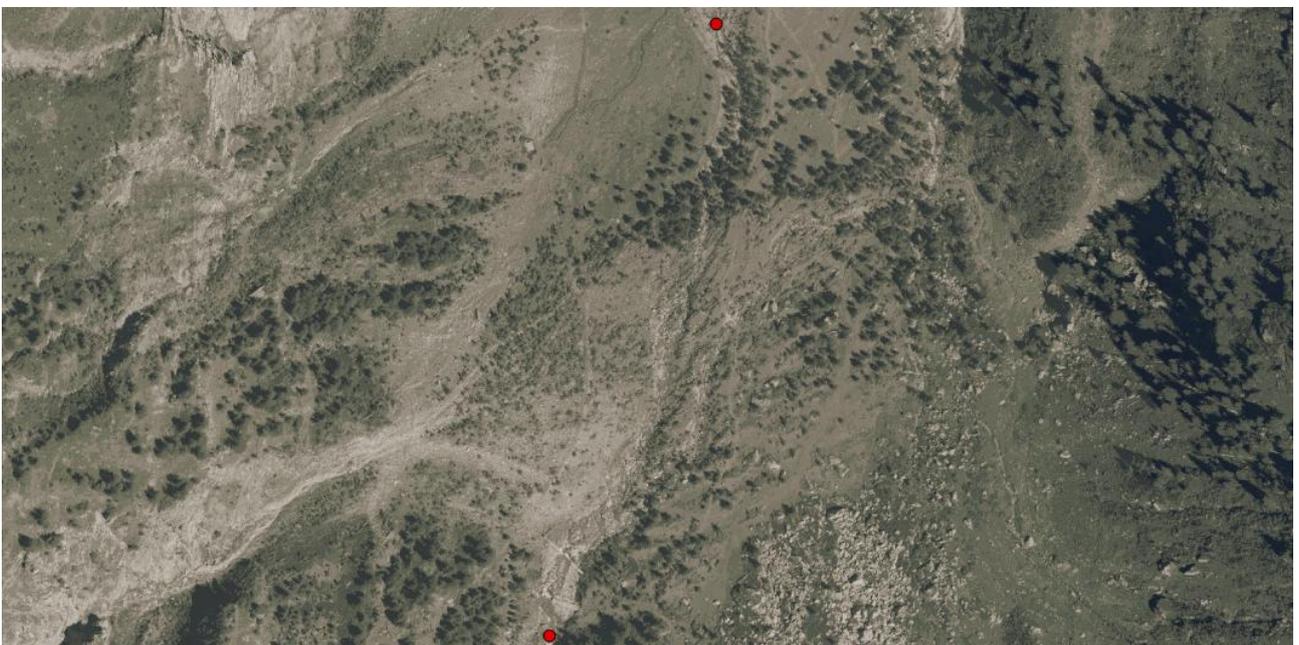
TRATTO 04SS1N361PI_1 e TRATTO 04SS1N361PI_2

Il primi due tratti del Torrente Pellice si collocano alla testata del bacino. Dal punto di vista morfologico si configurano come confinato a canale singolo il primo, semi confinato sinuoso il secondo. Per entrambi i tratti IQM è attribuito alla classe Elevata.

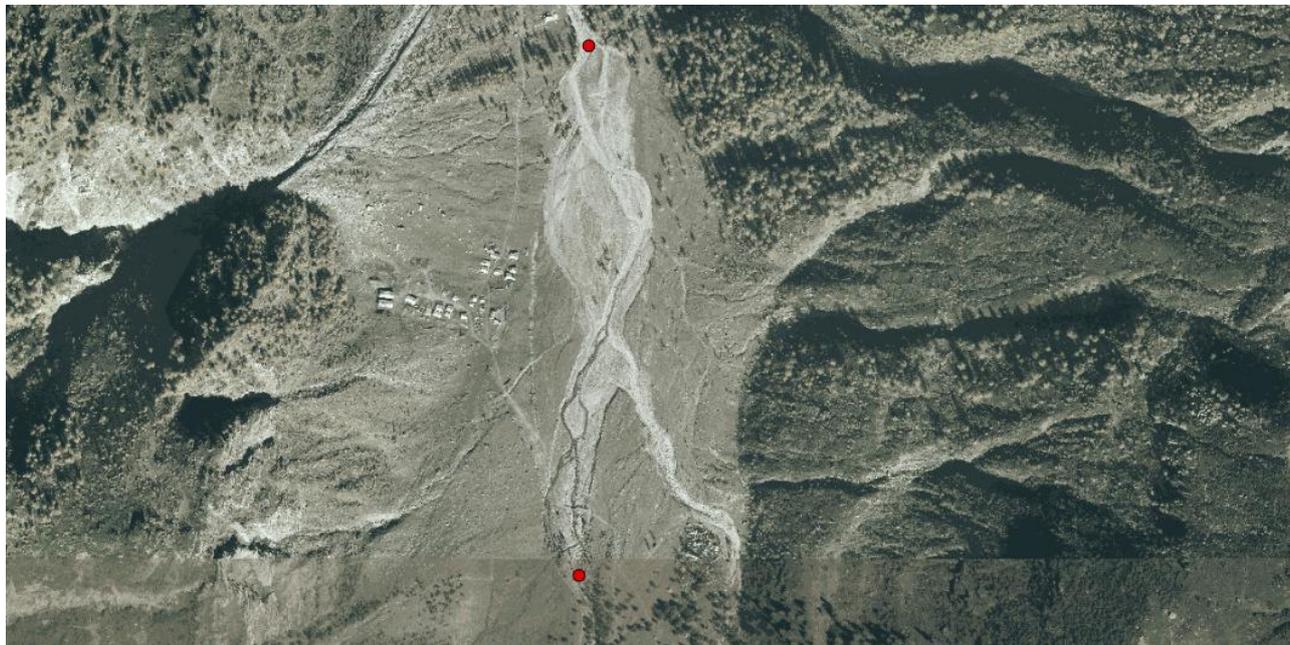
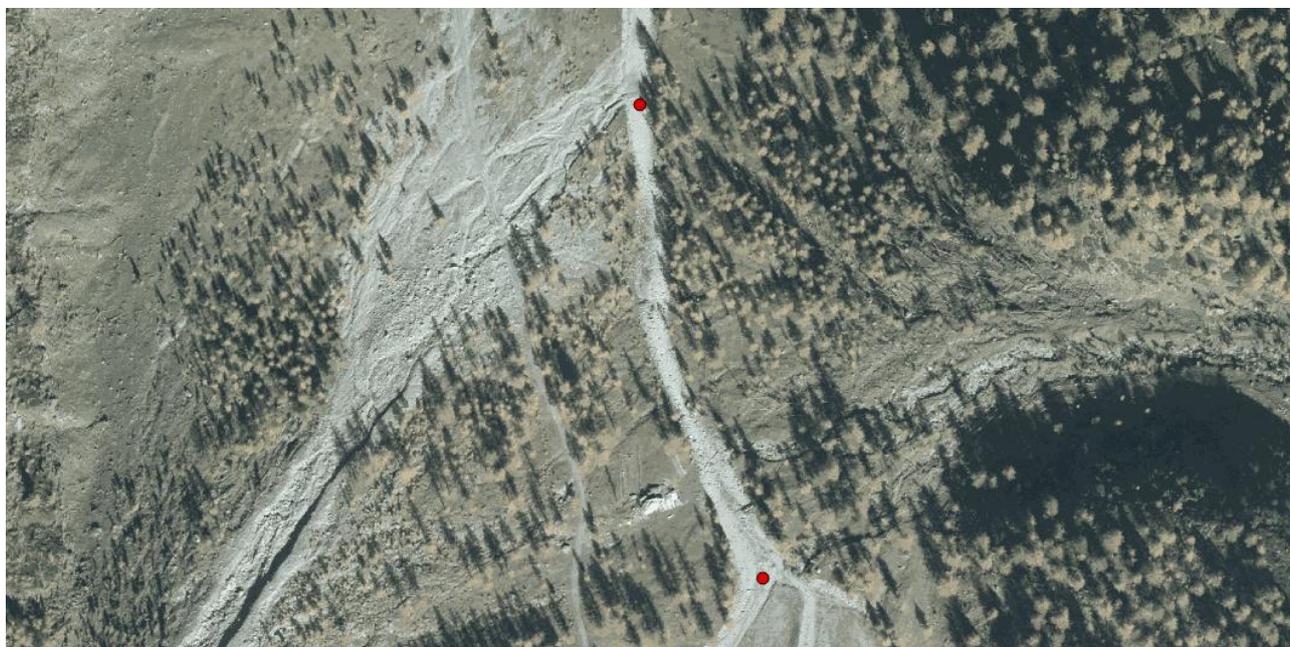
TRATTO 04SS1N361PI_3 e TRATTO 04SS1N361PI_4

Il due tratti successivi, il primo semi confinato a canali intrecciati, il secondo confinato a canale singolo, scorrono su un fondovalle stretto, a pendenza relativamente bassa (2,5-3%). IQM è per entrambi Elevato.

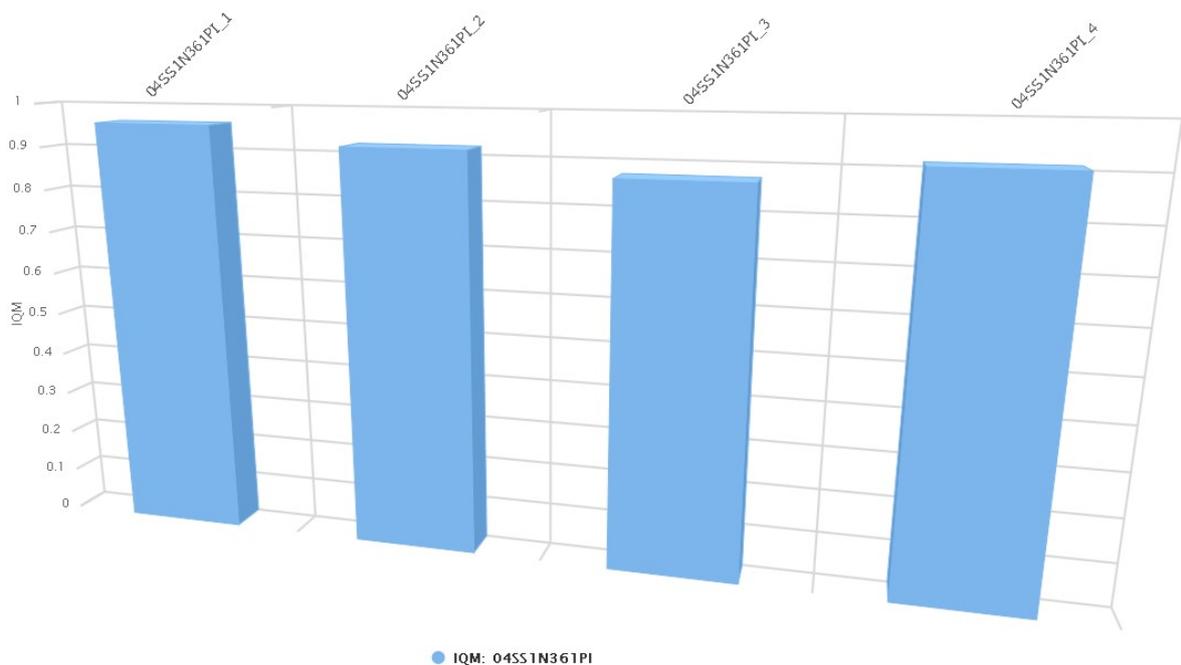
Andamento IQM lungo il corpo idrico

Il corpo idrico presenta parametri elevati in tutti i tratti.

Tratto	Nome	Tipologia	IFM Tot	IA Tot	VM Tot	IQM	Lunghezza tratto (m)	Classe
04SS1N361PI_1	Pellice	Confinato	0.37	0.63	0	0.96	1575	Elevato
04SS1N361PI_2	Pellice	Non confinato	0.35	0.65	0	0.92	531	Elevato
04SS1N361PI_3	Pellice	Non confinato	0.34	0.57	0.09	0.87	650	Elevato
04SS1N361PI_4	Pellice	Confinato	0.37	0.63	0	0.91	212	Elevato
Media pesata						Lunghezza complessiva (m)	Giudizio totale	
						0.93	2968	Elevato
