IMPLEMENTAZIONE DELLA DIRETTIVA 2000/60/CE

ANALISI E VALUTAZIONE DEGLI ASPETTI MORFOLOGICI

fiume Po 06SS3F381PI

A cura del Dipartimento Geologia e Dissesto

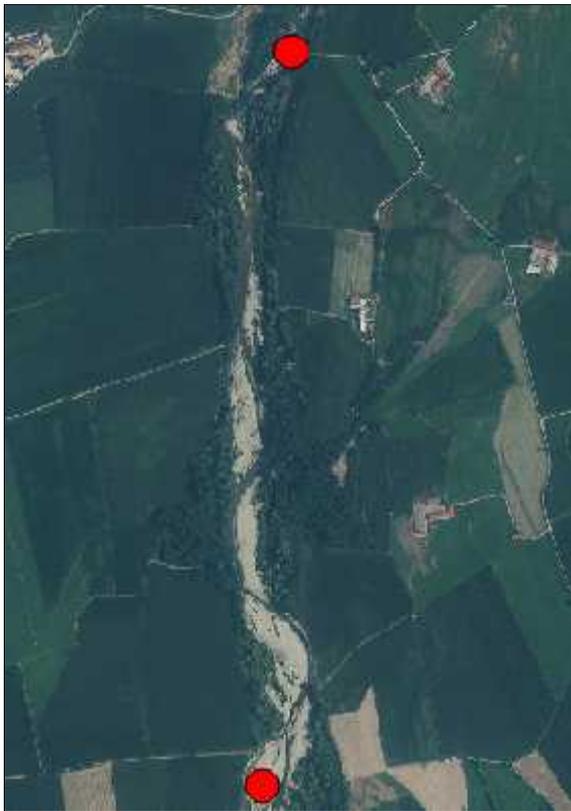
TRATTO 06SS3F381PI_1
C.na Gabriella-Roncaglietta

Classe confinamento	NC
Lunghezza tratto (m)	1485
Larghezza media (m)	61
Pendenza (%)	1.05
Tipologia	SBA

Sintesi degli indici del tratto					
Funzionalità	Artificialità		Variazioni		
F1	A	A1	A	V1	B
F2	B	A2	A	V2	C
F3	-	A3	A	V3	B
F4	B	A4	A		
F5	A	A5	A		
F6	-	A6	A		
F7	A	A7	B		
F8	-	A8	A		
F9	A	A9	A		
F10	A	A10	A		
F11	A	A11	B		
F12	C	A12	B		
F13	A				
IFM		IA		IV	
0.25		0.43		0.08	
IQM		CLASSE			
0.76		Buono

Il tratto si presenta a bassa sinuosità con barre alternate. La piana inondabile ha buona continuità ma è poco estesa, F2 in classe B. La fascia di vegetazione nella fascia limitrofa all'alveo è di larghezza intermedia ma, essendo costituita per il 57% da vegetazione funzionale e il 34% parzialmente funzionale, l'indicatore ricade in classe C. Le opere presenti sono costituita da poche difese spondali 3%, e arginature per una lunghezza pari al 49% delle sponde A7 in B.

Le variazioni morfologiche dagli anni '50 sono avvenute sia planimetricamente con restringimenti dell'alveo del 38% che approfondimenti dell'ordine dei 3 metri. Inoltre l'alveotipo da wandering è passato a sinuoso a barre alternate.

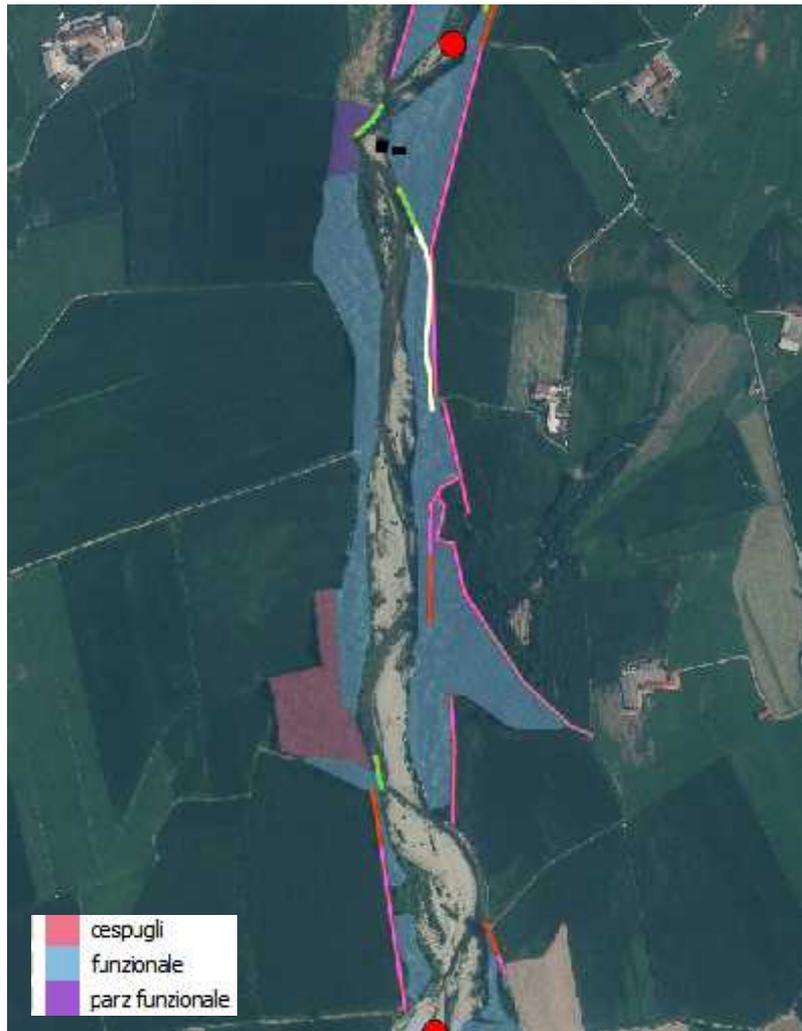
Opere idrauliche e vegetazione divisa per tipologia nel tratto.

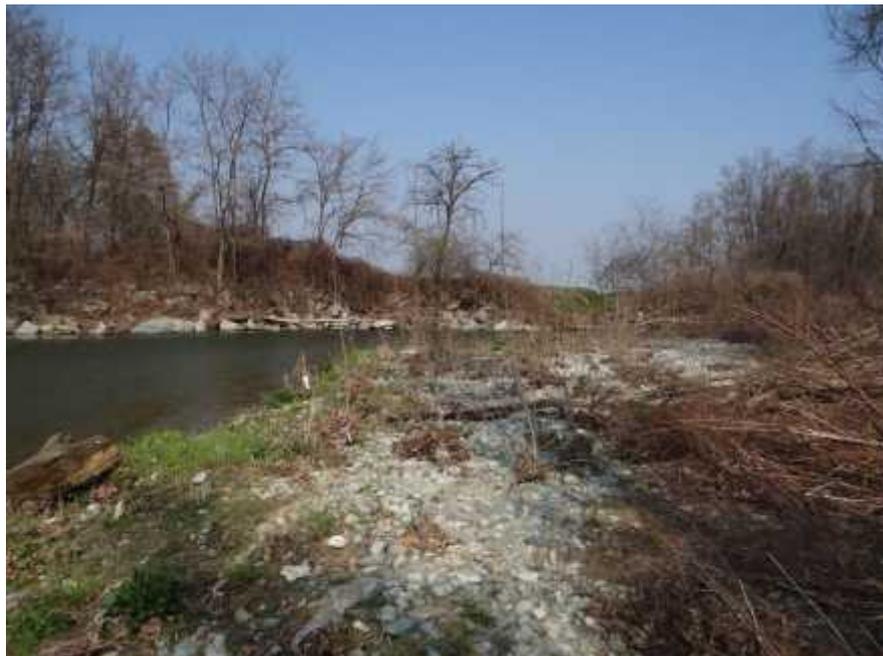
Alveo del fiume con sponde difese presso Roncaglietta.

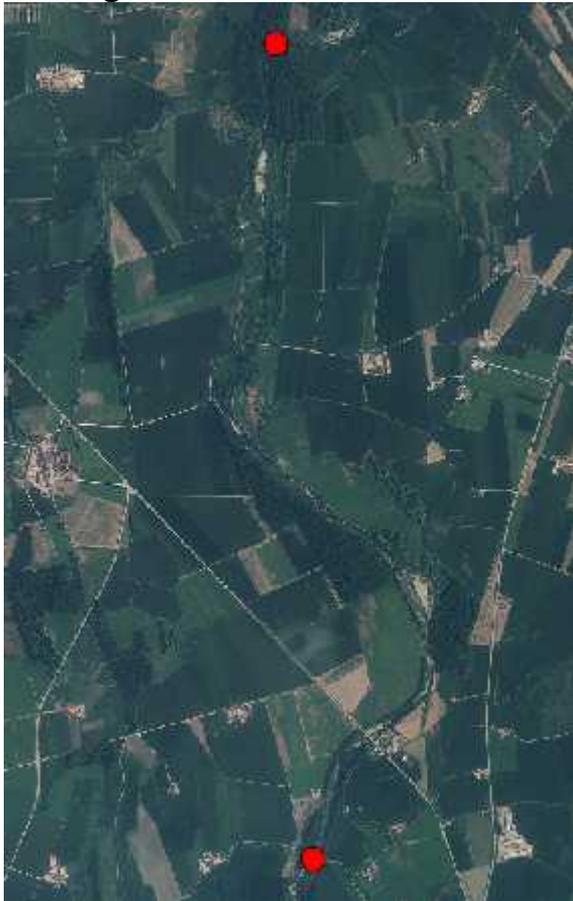
TRATTO 06SS3F381PI_2
Roncaglietta - C. Boudre

Classe confinamento	NC
Lunghezza tratto (m)	4766
Larghezza media (m)	35
Pendenza (%)	0.19
Tipologia	S

Sintesi degli indici del tratto					
Funzionalità	Artificialità		Variazioni		
F1	A	A1	A	V1	A
F2	B	A2	A	V2	A
F3	-	A3	A	V3	B
F4	B	A4	A		
F5	A	A5	B		
F6	-	A6	B		
F7	A	A7	B		
F8	-	A8	B		
F9	A	A9	A		
F10	A	A10	A		
F11	A	A11	B		
F12	C	A12	B		
F13	B				
IFM	IA		IV		
0.23	0.42		0.14		
IQM	CLASSE				
0.79	Buono

L'alveo nel tratto si restringe passando dai 61 metri di larghezza media ai 35, con tipologia sinuosa. La piana inondabile rimane ristretta, F2 in B. La fascia di vegetazione nella fascia limitrofa all'alveo ha larghezza insufficiente ed è costituita per l'80% da vegetazione parzialmente funzionale, F12 in C. Anche l'estensione lineare di vegetazione funzionale sulle sponde è limitata, F13 in classe B. Nel tratto è presente un'opera di attraversamento, difese spondali per il 10% delle sponde e arginature vicine o a contatto per il 18% (A6, A7 in B). Il confronto tra le ortofoto del 2010 e quelle del 2012 mostrano come 2 anse del corso d'acqua siano state rettificare portando l'indicatore A8 in classe B. Le variazioni morfologiche sono meno evidenti del tratto precedente con l'evidenza rispetto al 1954 di variazioni unicamente altimetriche.

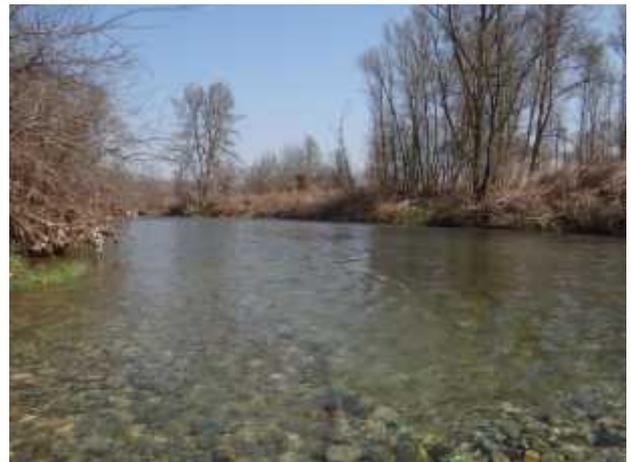
Particolare del fondo alveo a ciottoli in località Cascinasse.

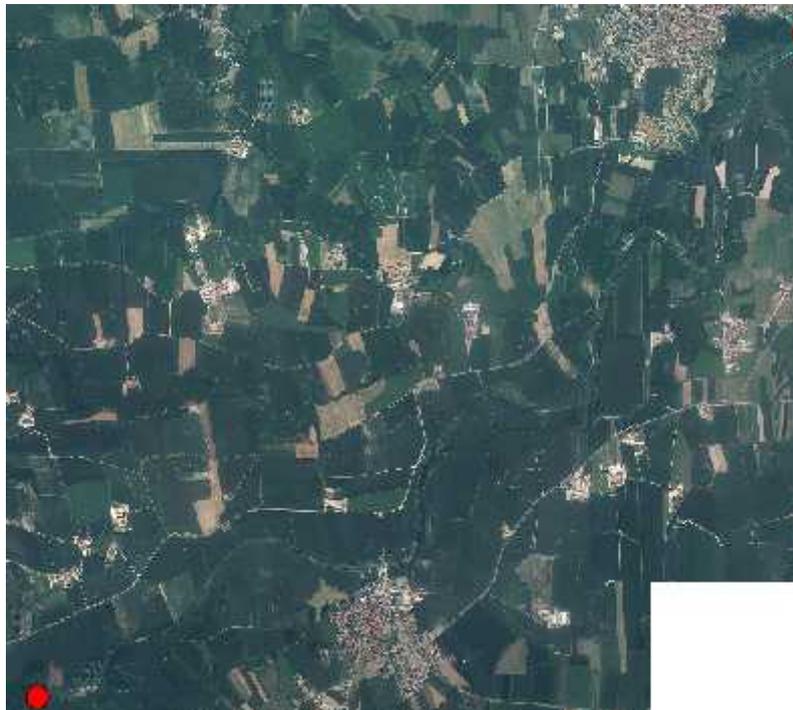
TRATTO 06SS3F381PI_3
C. Boudre - Villafranca Piemonte.

Classe confinamento	NC
Lunghezza tratto (m)	8654
Larghezza media (m)	32
Pendenza (%)	0.07
Tipologia	S

Sintesi degli indici del tratto					
Funzionalità	Artificialità		Variazioni		
F1	A	A1	A	V1	A
F2	B	A2	A	V2	B
F3	-	A3	A	V3	C1
F4	-	A4	A		
F5	A	A5	B		
F6	-	A6	A		
F7	A	A7	B		
F8	-	A8	A		
F9	-	A9	A		
F10	A	A10	A		
F11	C	A11	B		
F12	C	A12	B		
F13	B				
IFM		IA		IV	
0.18		0.48		0.10	
IQM		CLASSE			
0.76		Buono

Il terzo tratto di lunghezza 8654 metri non è stato suddiviso ulteriormente poiché si presenta morfologicamente omogeneo. La piana inondabile è poco continua 27%, anche se ampia, F2 in classe B, non vi è presenza di materiale legnoso di grandi dimensioni in alveo (F11 in C) e la fascia di vegetazione limitrofa all'alveo ha larghezza ridotta (F12 in C). Sono presenti tre opere di attraversamento: due presso l'abitato di Cardè e una presso Villafranca, argini a contatto per il 7% delle sponde e argini vicini per il 39% portando l'indicatore A7 in classe B. In questo tratto si registra un abbassamento dell'alveo maggiore di 3 metri rispetto agli anni '50 e variazioni di larghezza del 17%. Gli indici F4 e F9 non sono stati valutati poiché l'alveo è sinuoso e a bassa pendenza.

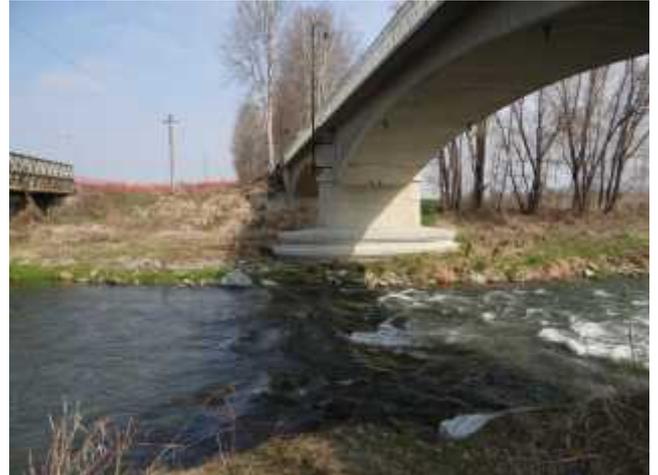
Pila del ponte nuovo di Cardè.

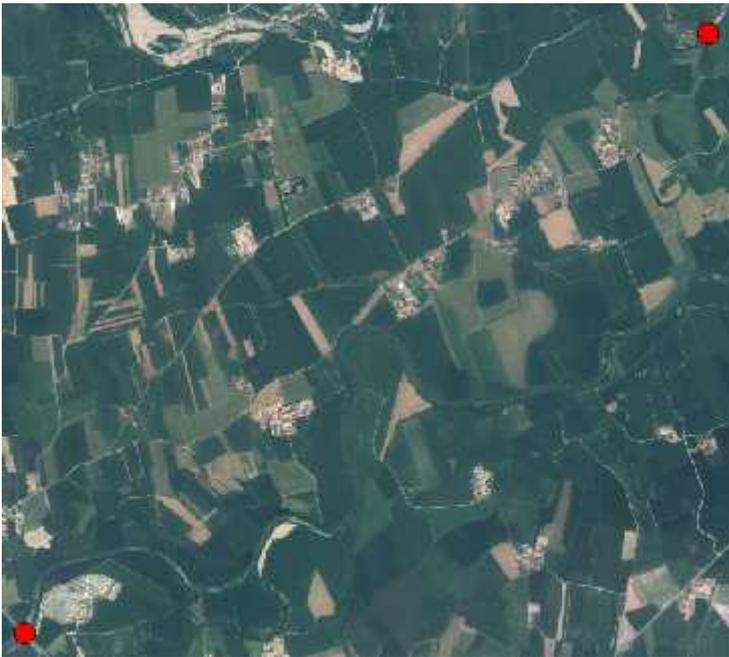
TRATTO 06SS3F381PI_4
Villafranca Piemonte - confluenza Pellice

Classe confinamento	NC
Lunghezza tratto (m)	8662
Larghezza media (m)	31
Pendenza (%)	0.09
Tipologia	S

Sintesi degli indici del tratto					
Funzionalità		Artificialità		Variazioni	
F1	A	A1	A	V1	A
F2	B	A2	A	V2	B
F3	-	A3	A	V3	C1
F4	-	A4	A		
F5	A	A5	A		
F6	-	A6	B		
F7	A	A7	B		
F8	-	A8	A		
F9	-	A9	B		
F10	A	A10	A		
F11	C	A11	B		
F12	C	A12	B		
F13	B				
IFM		IA		IV	
0.18		0.45		0.10	
IQM		CLASSE			
0.73		Buono

Anche il quarto tratto presenta piana inondabile poco continua, non vi è presenza di materiale legnoso di grandi dimensioni in alveo (F11 in C) e la fascia di vegetazione limitrofa all'alveo ha larghezza ridotta (F12 in C). Le difese spondali assommano al 6% della lunghezza delle sponde mentre le arginature vicine o in fregio all'alveo si estendono per il 34%. Dopo il ponte di Francavilla sono presenti 2 soglie (A9 in B), i terreni coltivati nella fascia limitrofa all'alveo portano l'indicatore A12 in B. Le variazioni morfologiche dell'alveo rispetto al 1954 sono planoaltimetriche con restringimenti del 23% e abbassamenti maggiori dei 3 metri. Gli indici F4 e F9 non sono stati valutati poiché l'alveo è sinuoso e a bassa pendenza.

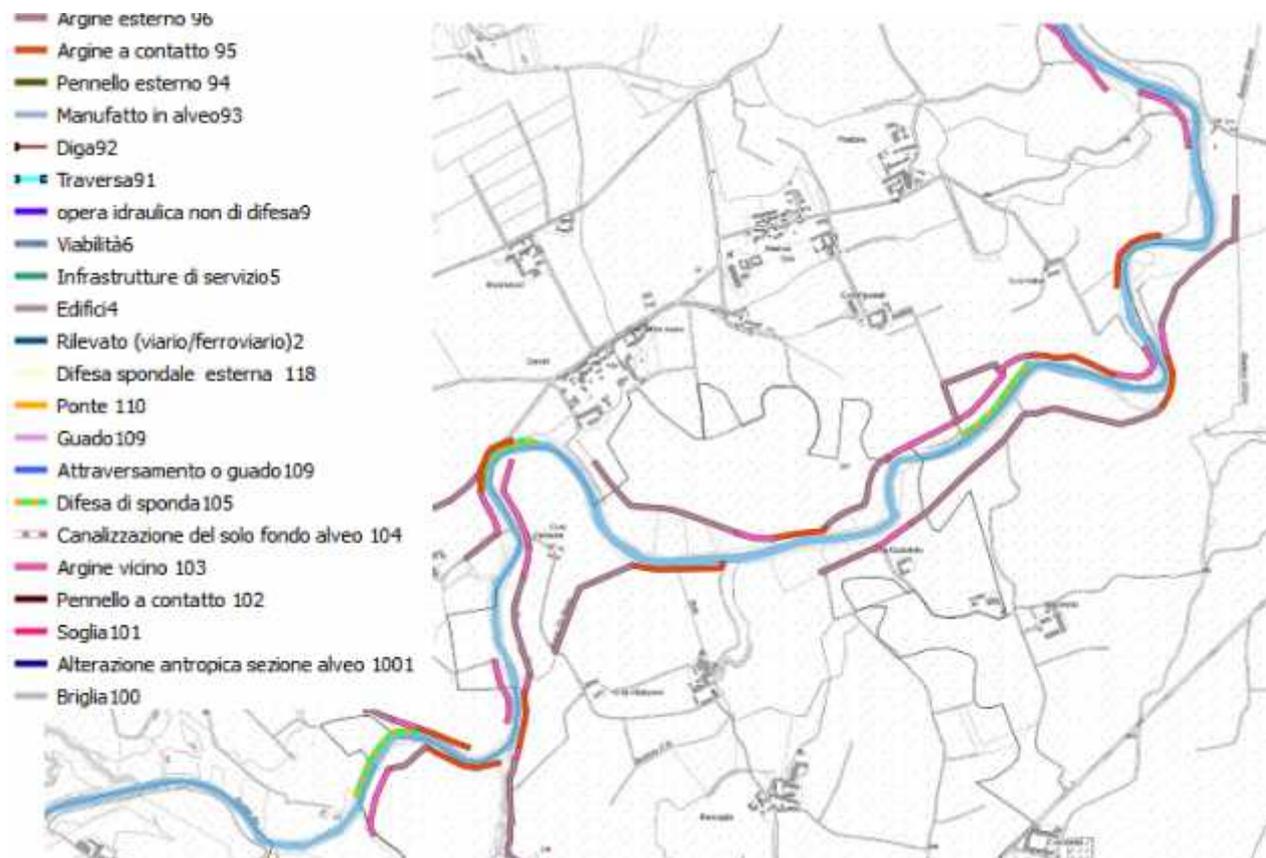
In mappa sono rappresentate le opere di difesa presenti nel tratto.

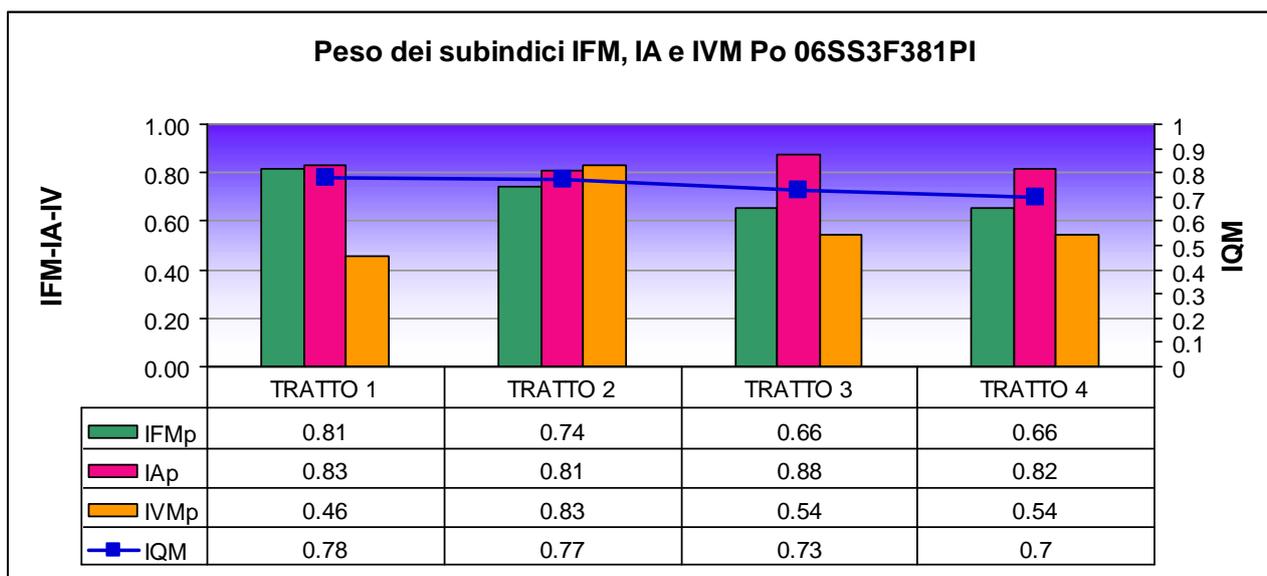
Il grafico seguente mostra il peso dei subindici IFM, IA e VM, rapportati al valore massimo ottenibile per la relativa categoria nell'ambito di ciascuna scheda, nella determinazione dell'IQM e le variazioni degli stessi lungo il corpo idrico.

All'interno del corpo idrico il valore IQM diminuisce da monte verso valle seguendo il trend degli indici funzionalità morfologica. Buoni punteggi invece mostrano gli indicatori di artificialità, anche se sono presenti argini lungo tutto il corpo idrico questi sono perlopiù vicini e non a contatto con l'alveo. Gli indici di variazione morfologica variano presentando punteggi minori nel primo tratto dove si è avuto, rispetto agli anni '50, variazioni anche della tipologia di alveo e massimi nel secondo.

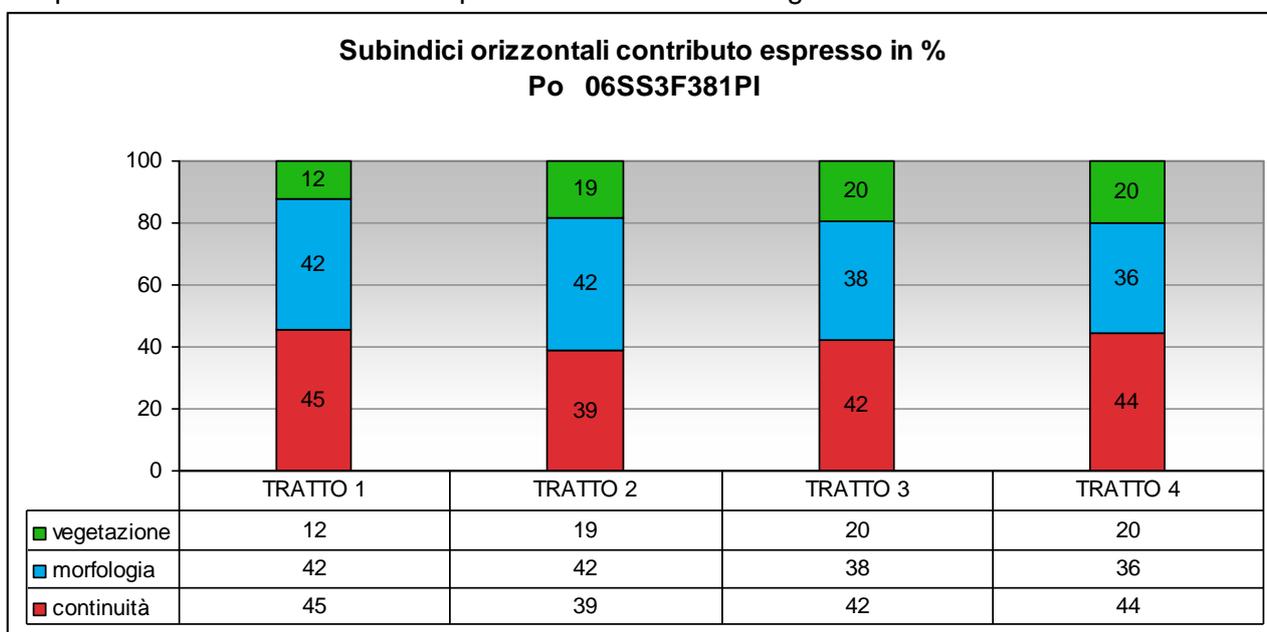
Il grafico sottostante illustra il contributo dei sub-indici orizzontali rispetto al valore massimo ottenibile per la relativa categoria (Continuità, Morfologia, Vegetazione) ripartendo il valore complessivo di IAM e IQM nelle aliquote relative alle tre categorie.

Utilizzando i sub-indici orizzontali per evidenziare le criticità/pregi dei tratti si desume come la vegetazione pesa maggiormente sulla funzionalità dei processi soprattutto per il secondo, terzo e quarto tratto. La continuità e la morfologia di questi tratti invece concorrono positivamente alla funzionalità dei processi.
