IMPLEMENTAZIONE DELLA DIRETTIVA 2000/60/CE

ANALISI E VALUTAZIONE DEGLI ASPETTI MORFOLOGICI

Fiume PO CI 06SS4D383PI

A cura del Dipartimento Geologia e Dissesto

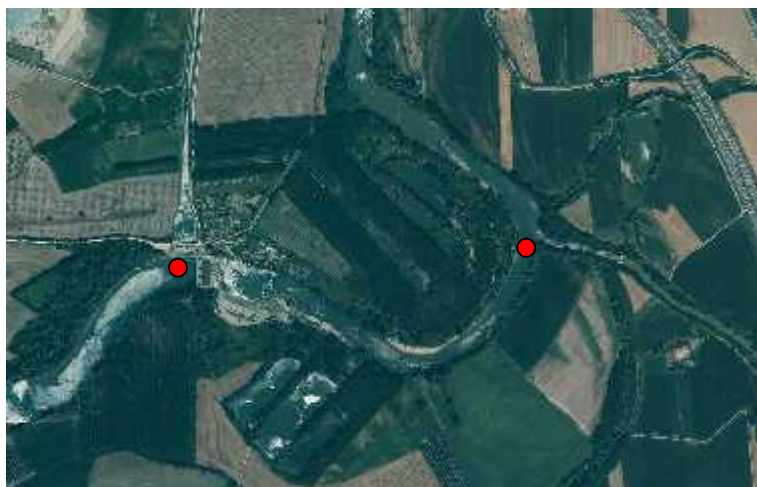
TRATTO 06SS4D383PI_1

Inizio CI (Traversa AEM di La Loggia) – Confluenza Banna-Tepice

Classe confinamento	NC
Lunghezza tratto (m)	1052
Larghezza media (m)	62
Pendenza (%)	0.11
Tipologia	M

NC: non confinato
M: meandriforme

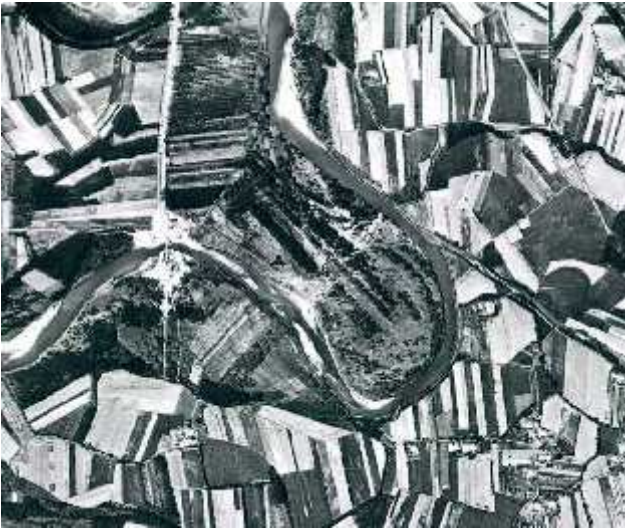
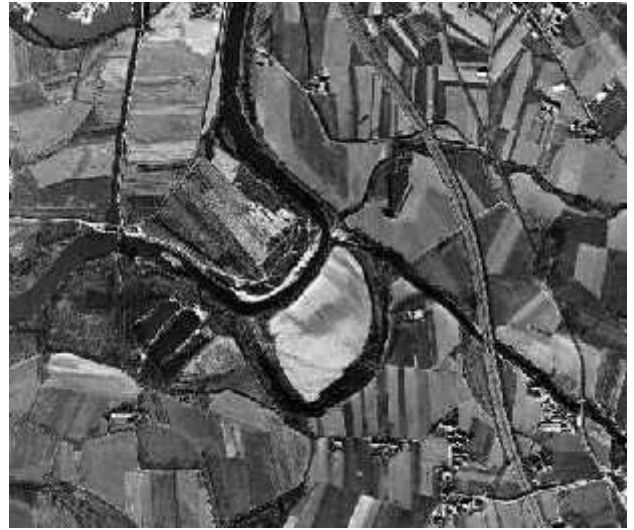
Negli anni '50, l'ansa di meandro era più accentuata rispetto all'attuale, risultato di un fenomeno di taglio meandro già osservabile nelle foto del volo *Ripresa aerea 1975 Provincia di Torino*. L'incisione dell'alveo anni '50 è ancora riconoscibile, ma l'alveo attuale appare molto approfondito rispetto ad essa.

Confronto tra la foto del volo GAI 1954 e quella del 1975. Nella seconda si può osservare l'avvenuto taglio di meandro

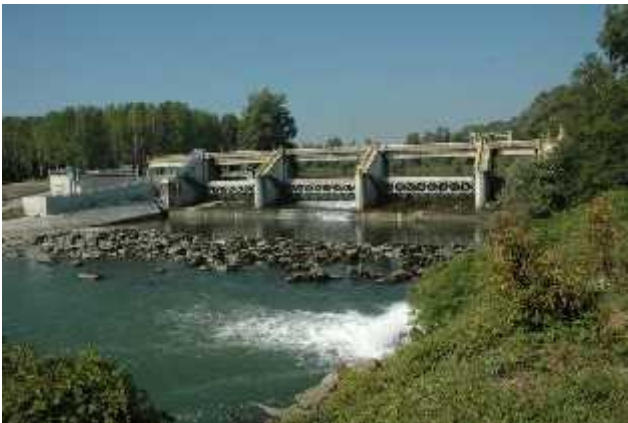
La traversa di grandi dimensioni già esistente negli anni '50, a servizio degli impianti della centrale idroelettrica e di cogenerazione di Moncalieri (TO), posta all'estremità a monte del tratto, recide la continuità morfologica del corso d'acqua.

Per quanto riguarda l'artificialità, l'impatto più significativo è dato dalla traversa a uso idroelettrico. Essa condiziona pesantemente la continuità longitudinale poiché deriva una portata massima di 70000 l/s, contro una portata calcolata con tempi di ritorno 2,5 anni di circa 540 m³/s, alterando per oltre il 12% le portate liquide formative del corso d'acqua. Essa inoltre esercita una totale intercettazione del flusso dei sedimenti.

Traversa idroelettrica Iren

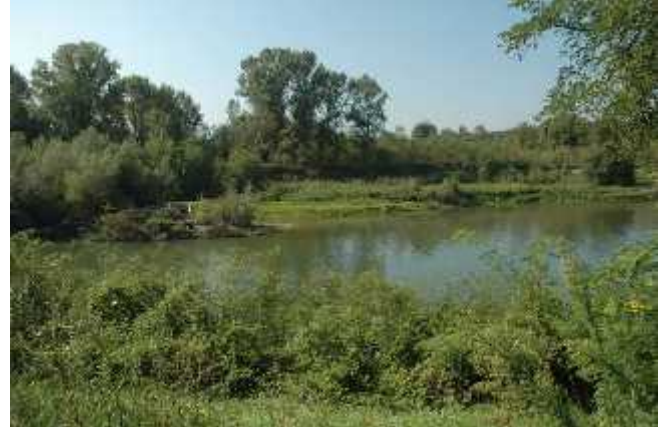
Alveo a valle della traversa

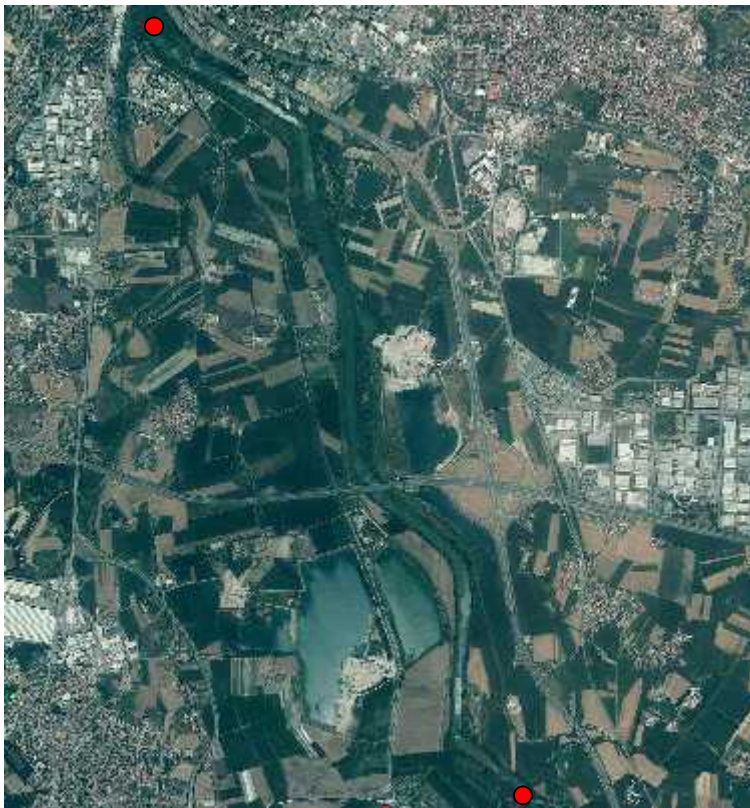
TRATTO 06SS4D383PI _2
Confluenza Banna-Tepice - Confluenza Chisola

Classe confinamento	NC
Lunghezza tratto (m)	5843
Larghezza media (m)	73
Pendenza (%)	0.0001
Tipologia	S

NC: non confinato
S: sinuoso

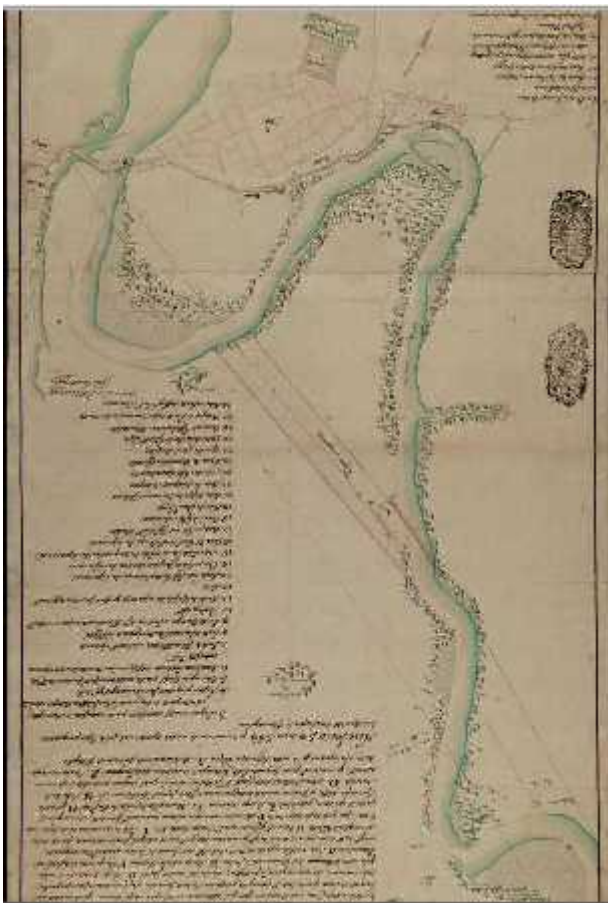
Archivio di Stato di Torino, Carte Topografiche e disegni, Carte Topografiche per A e per B - Po - Mazzo 5 - Foglio 1

Dell'artificialità del tratto sono in parte significativa responsabili gli interventi di rettificazione eseguiti in epoca storica, certamente antecedenti al 1954. Sono infatti reperibili negli archivi numerosi documenti e testimonianze risalenti anche alla metà del 1700, come quello sotto riprodotto.

Progetto di rettificazione del Po tra Moncalieri e Località Barauda, 1758

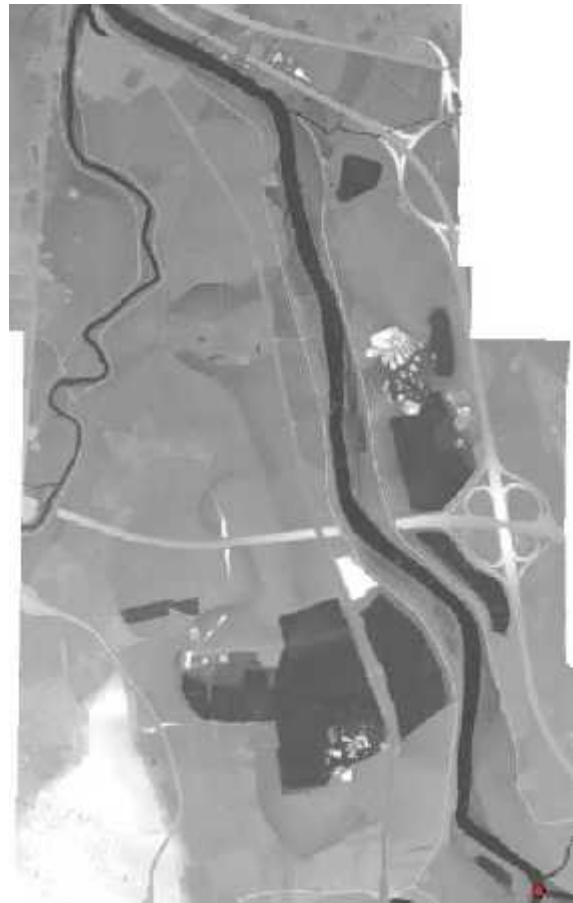
In questo tratto del Po l'analisi di immagini telerilevate consente di riconoscere molte forme legate alla precedente configurazione a meandri. Tuttavia le rettificazioni antropiche sono precedenti agli anni '50, pertanto le forme relitte sono totalmente disconnesse dall'alveo attuale, che

DTM derivato da lidar che evidenzia le forme di meandri relitti in sinistra dell'attuale alveo

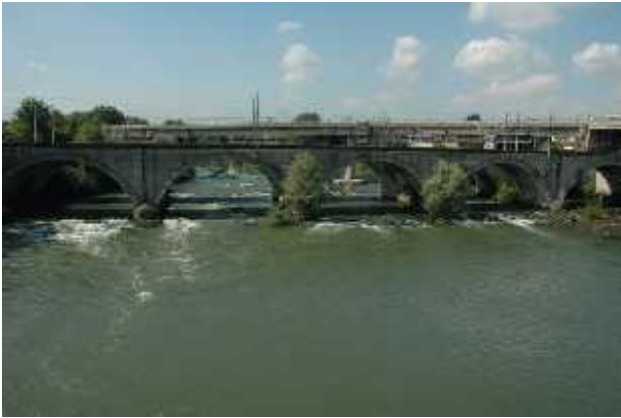
Sul tratto non insistono opere di alterazione della continuità longitudinale significative (A3 e A4 in A), mentre invece sono presenti ben quattro ponti molto ravvicinati tra loro, quello autostradale della A6, uno ferroviario (doppio) e due di viabilità ordinaria.

Ponti ferroviari e autostradale a Moncalieri visti dal ponte di Via Martiri della Libertà

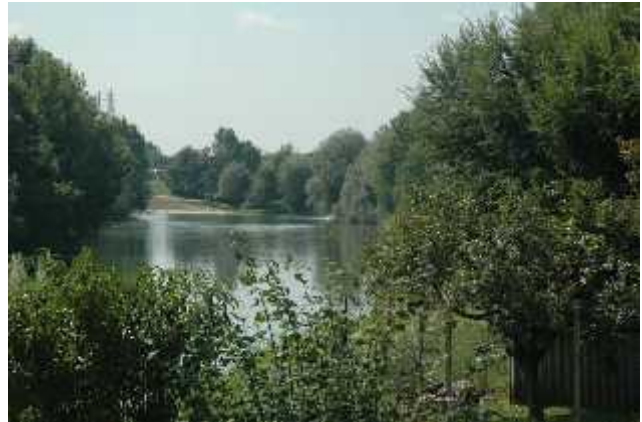
Per quanto concerne l'artificialità, il tratto risente ancora dell'intercettazione del trasporto solido da parte della traversa Iren di La Loggia, mentre per quanto riguarda le portate liquide, all'inizio del tratto il canale di derivazione della traversa restituisce le acque al Po contestualmente alla confluenza del Chisola (A1 in A).

Confluenza del Chisola e restituzione canale Iren

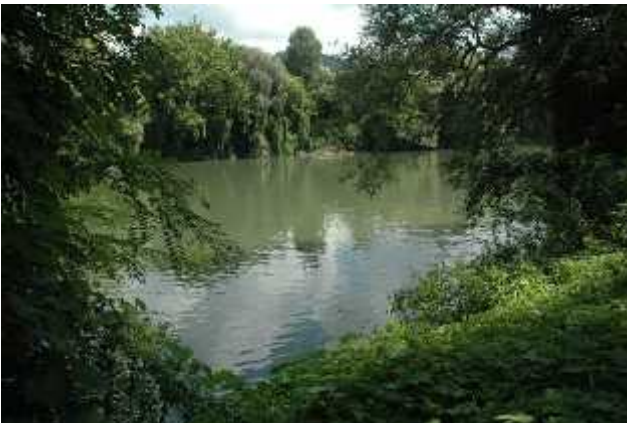
Alveo del Po nel Parco Vallere

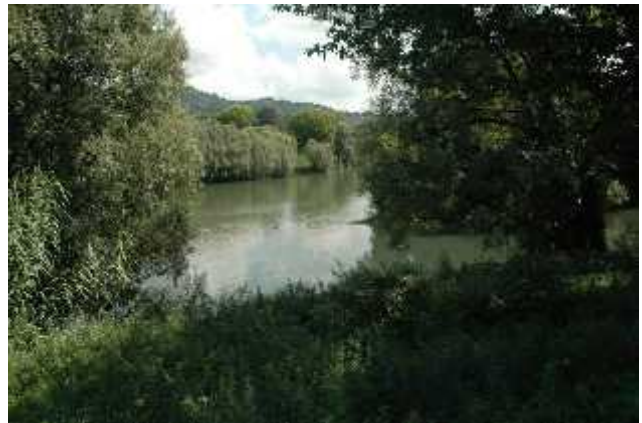
Confluenza del Sangone

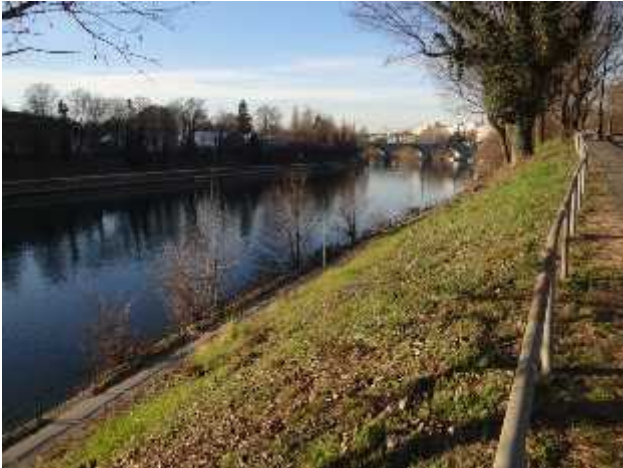
A monte di Ponte Balbis, vista dalla sponda sinistra

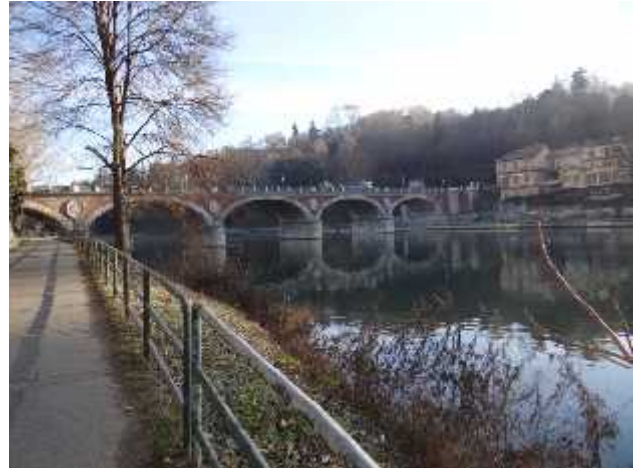
Ponte Isabella visto dalla sponda sinistra

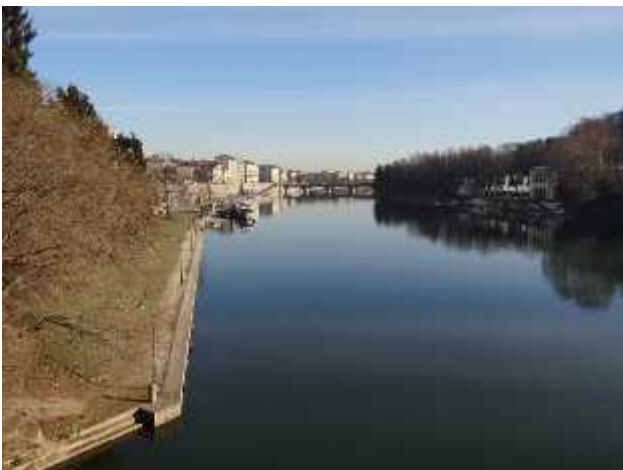
Vista verso valle dal Ponte Umberto I

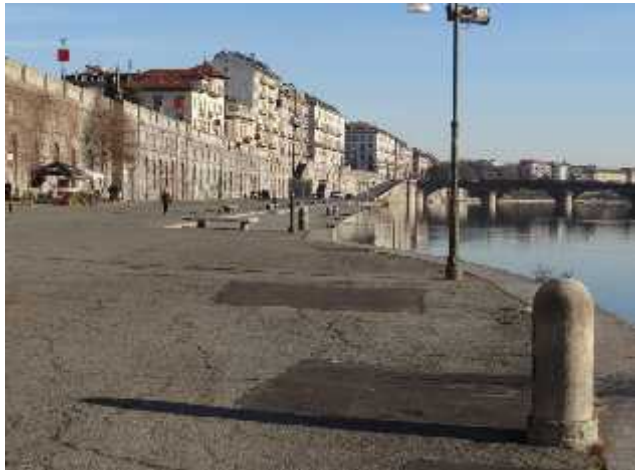
I Murazzi

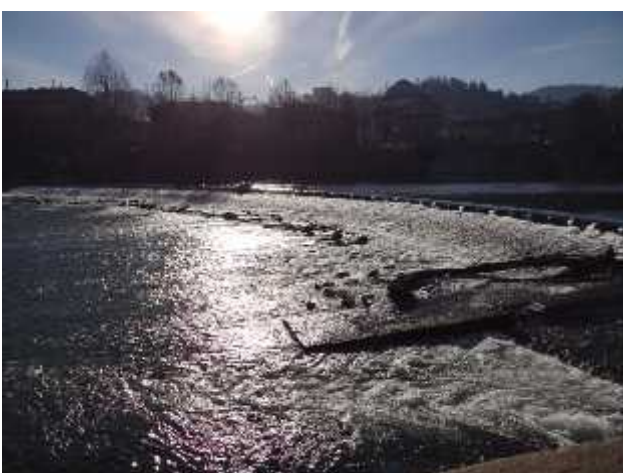
La continuità longitudinale nel flusso di sedimenti è ostacolata, ma senza completa intercettazione, dalla presenza della così denominata diga Michelotti, traversa realizzata nel 1817 da Ignazio Michelotti per alimentare il canale dei Molini, attualmente non più esistente.

Traversa Michelotti

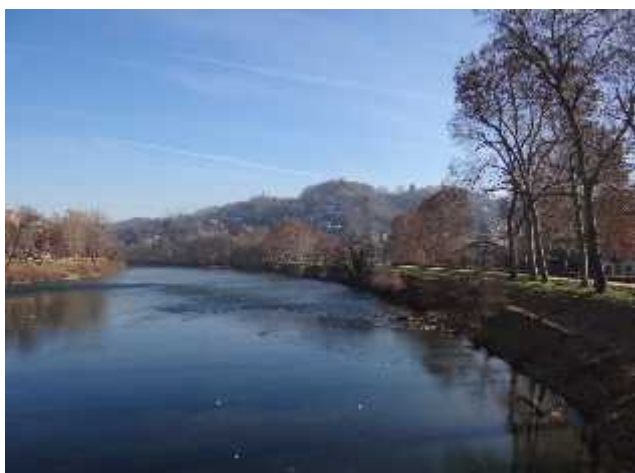
Alveo nella parte finale del tratto

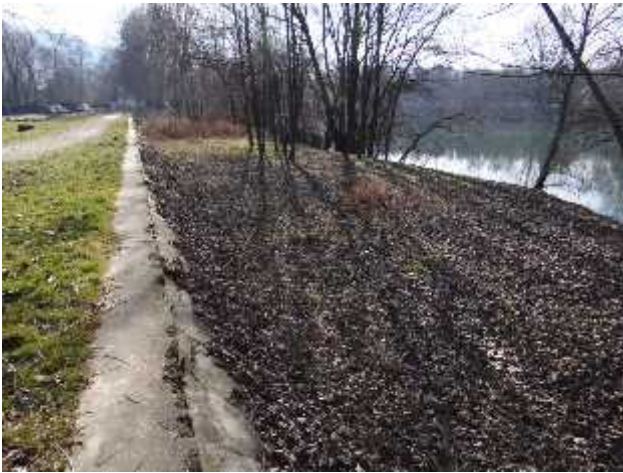
La continuità laterale è interrotta dalla presenza di di argini a contatto per oltre il 50% della lunghezza

Argine sponda destra

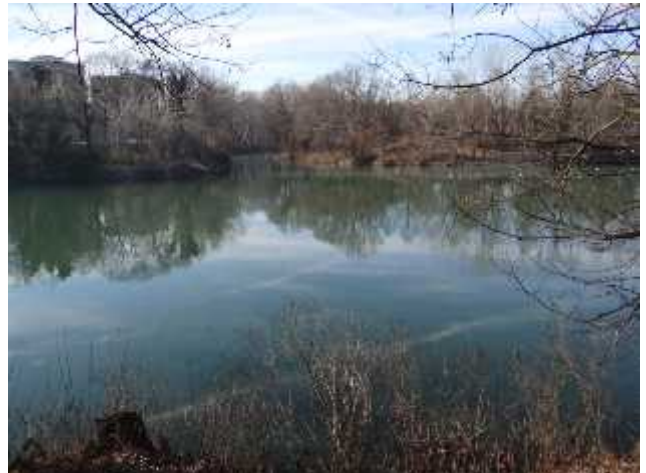
Confluenza della Dora Riparia (inizio tratto)

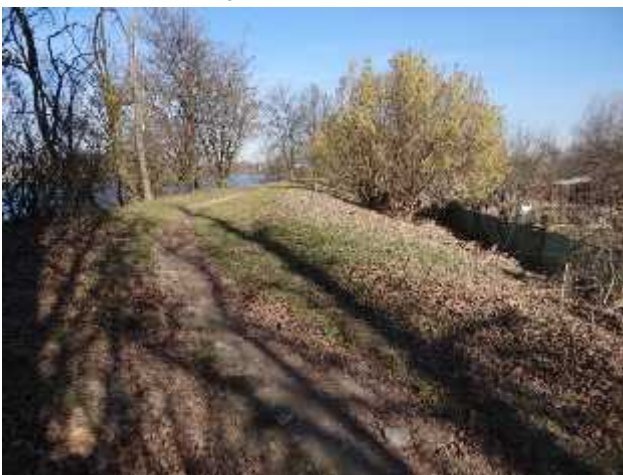
Argine in sponda destra, parte terminale del tratto

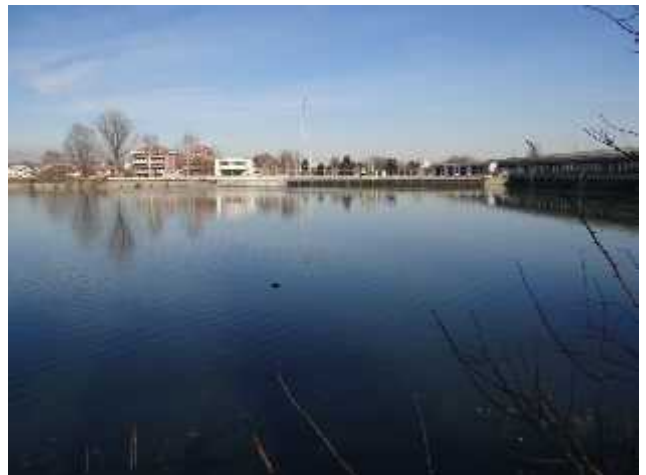
Confluenza Stura di Lanzo.
Traversa a monte del tratto successivo
