IMPLEMENTAZIONE DELLA DIRETTIVA 2000/60/CE

ANALISI E VALUTAZIONE DEGLI ASPETTI MORFOLOGICI

**FIUME PO
06SS4D384PI**

**TRATTO
06SS4D384PI_1**

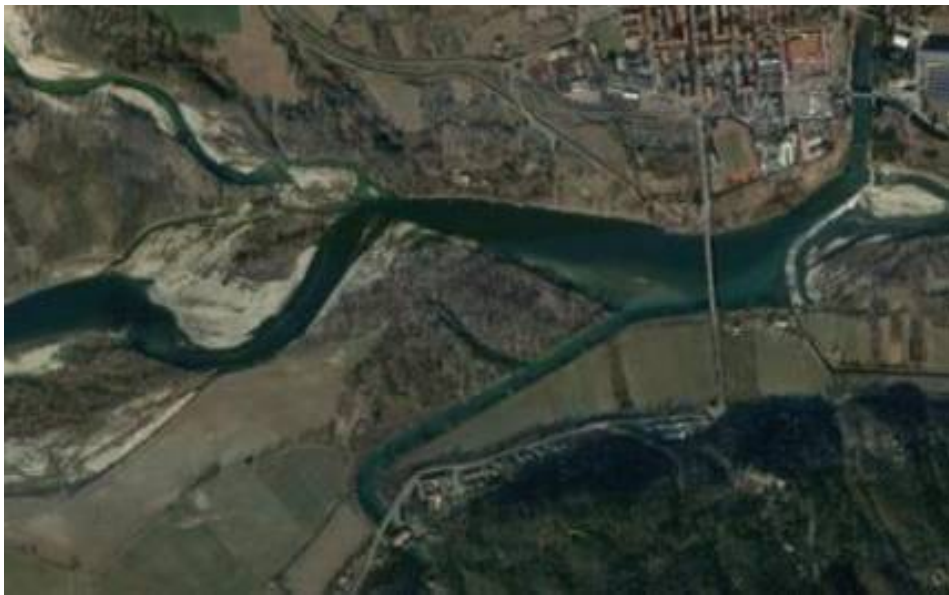
La continuità longitudinale del tratto è fortemente influenzata dalla presenza della traversa ad uso irriguo del Canale Cavour, posta nella sezione terminale del tratto medesimo.

Sono presenti numerose opere di difesa spondale e arginature, poste a difesa di aree golenali ad uso agricolo e dell'abitato di Chivasso, che, fissando le sponde, limitano la mobilità laterale dell'alveo.

L'opera di derivazione che segna il limite inferiore del tratto alimenta in sponda idrografica sinistra il Canale Cavour e in sponda destra, per uso agricolo, il Canale del Molino Nuovo la Roggia.

La configurazione morfologica dell'alveo è passata da canali intrecciati negli anni '50 a *wandering*. Nel complesso il tratto assume un valore di IQM pari a 0.63, corrispondente alla classe di qualità morfologica SUFFICIENTE.

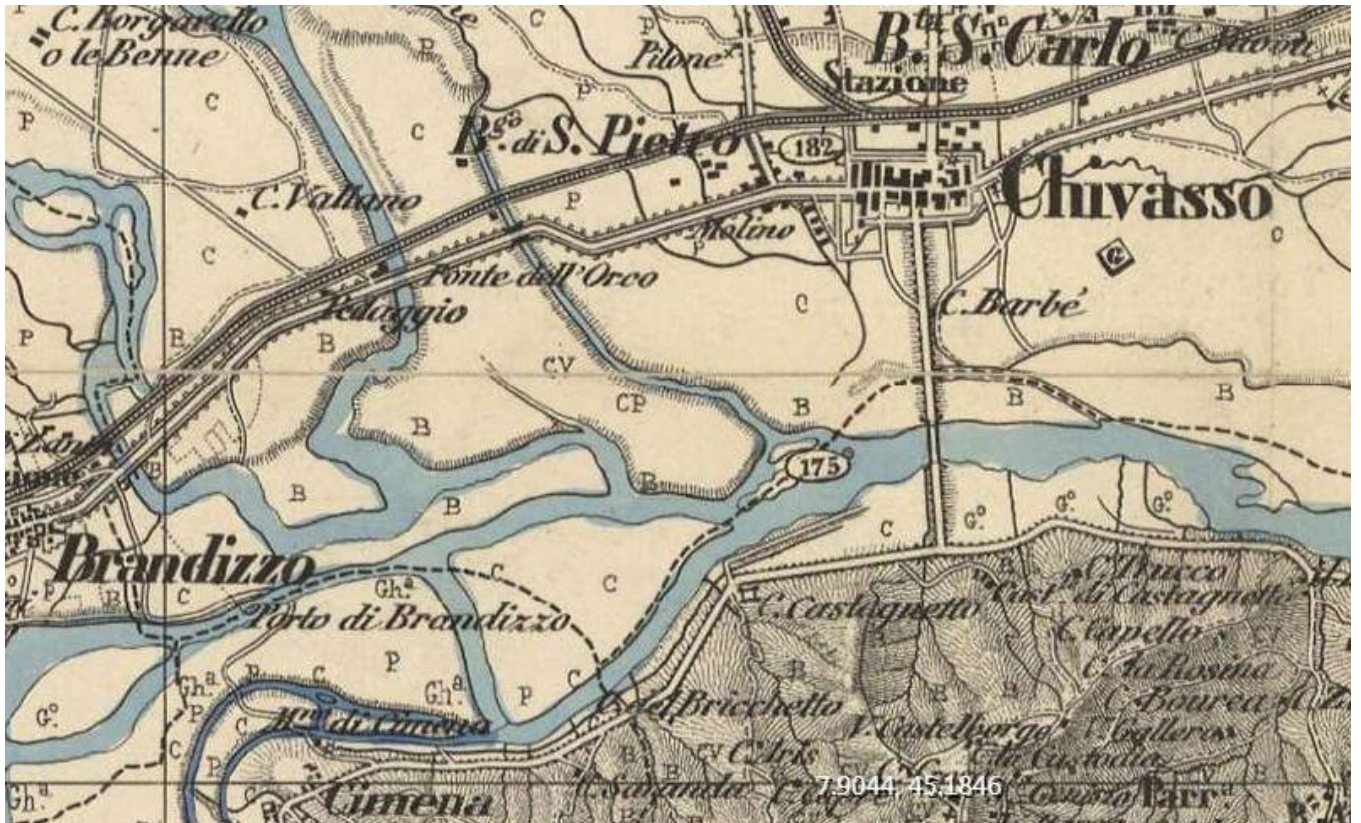
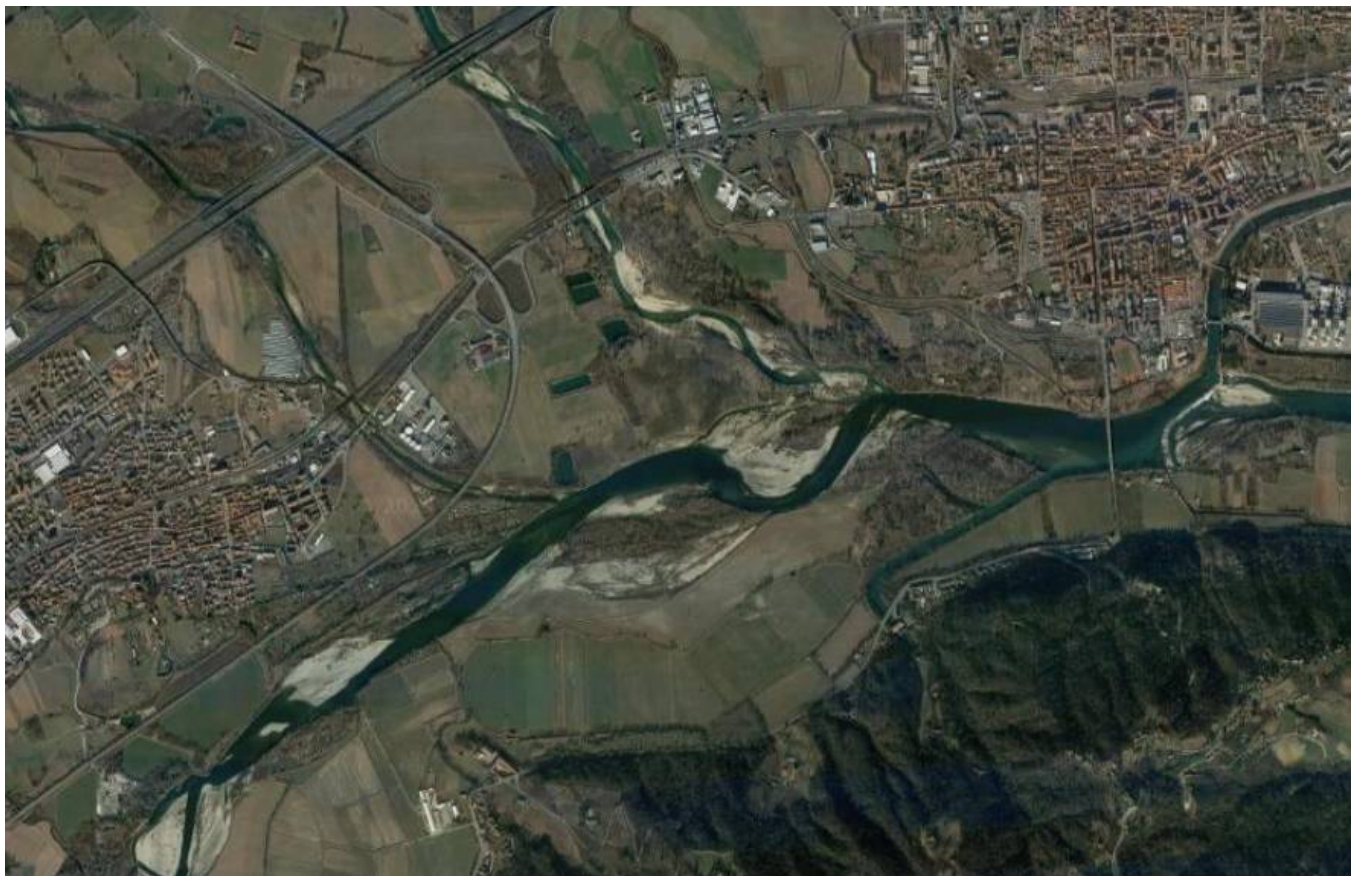
Fiume Po-Zona di confluenza tra Brandizzo e Chiavasso:

In alto cartografia storica precedente alla realizzazione del Canale Cavour (estratto da <https://mapire.eu/en/map/europe-19century-secondsurvey>)

In basso ortofoto 2016 successiva all'evento alluvionale del Novembre 2016

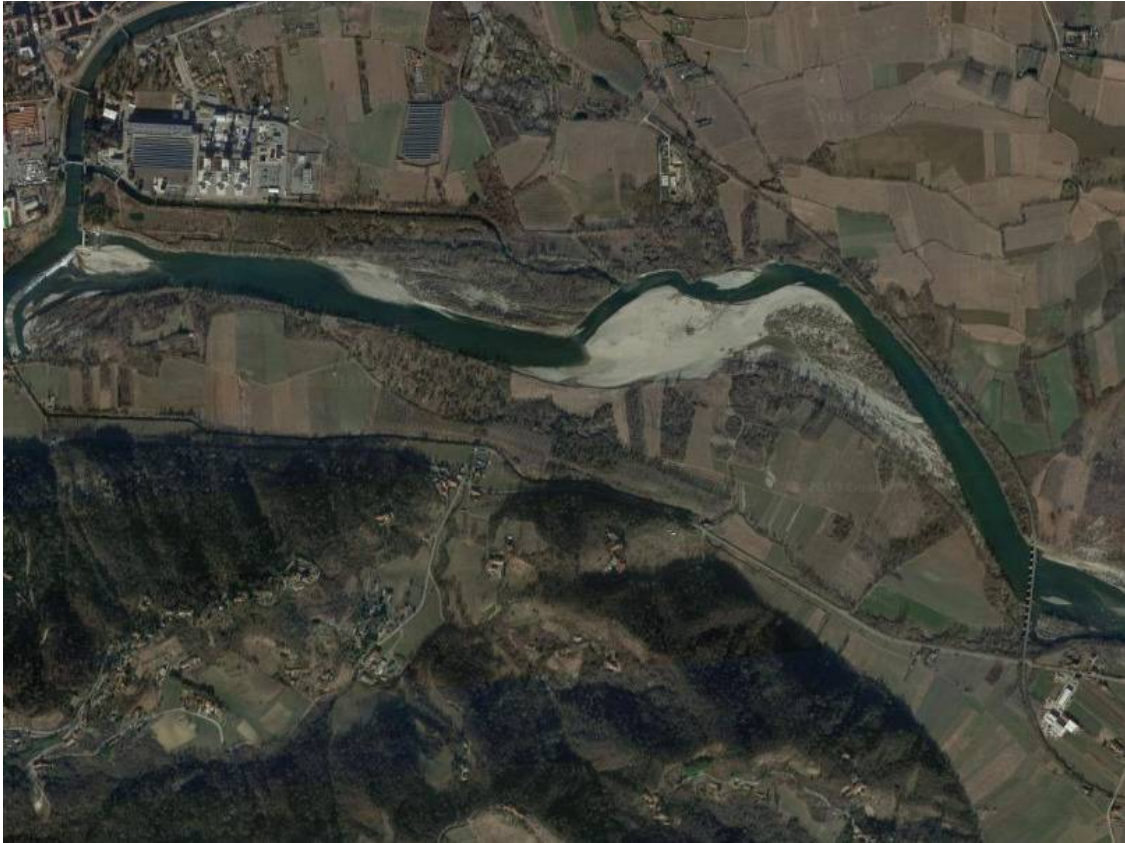
TRATTO
06SS4D384PI_2

Nel secondo tratto sono presenti difese spondali (13% della lunghezza delle sponde) e argini (34% delle sponde) a difesa dell'imbocco del Canale Cavour, degli impianti industriali e del tracciato della ferrovia. Mentre la sponda idrografica destra è soggetta a locali arretramenti di sponda.

La configurazione morfologica dell'alveo è passata da *wandering* negli anni '50 a sinuoso a barre alternate (V1 in B); tuttavia osservando i fotogrammi del volo IGM 1945 si nota che l'assetto era già sinuoso a barre alternate ciò porta a presumere che il volo Gay 1954 abbia registrato gli effetti della piena avvenuta nel 1951 e quindi, per questo corso d'acqua, non rappresenti il volo ottimale per valutare la variazione della configurazione morfologica. La larghezza dell'alveo si è ridotta del 24% rispetto a quello degli anni '50.

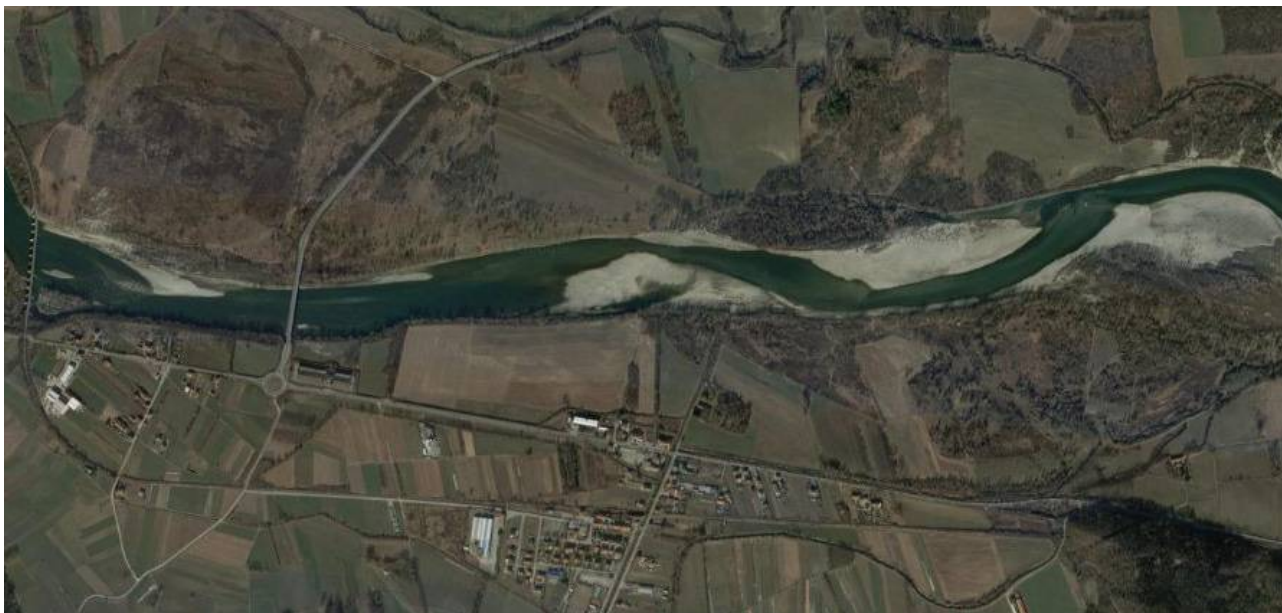
TRATTO
06SS4D384PI_3

L'alveo del terzo tratto ha morfologia sinuosa a barre alternate. La qualità morfologica è ridotta per la presenza ridotta di piana inondabile, di processi di arretramento di sponda di fatto impediti per la presenza di argini, in frodo e vicini, per il 20 % della lunghezza totale delle sponde e per le difese spondali (17% lunghezza delle sponde).

Rispetto alla situazione degli anni '50 l'alveo è passato da una morfologia *wandering* (transizionale) a sinuoso a barre alternate, con una riduzione di larghezza del 31%.

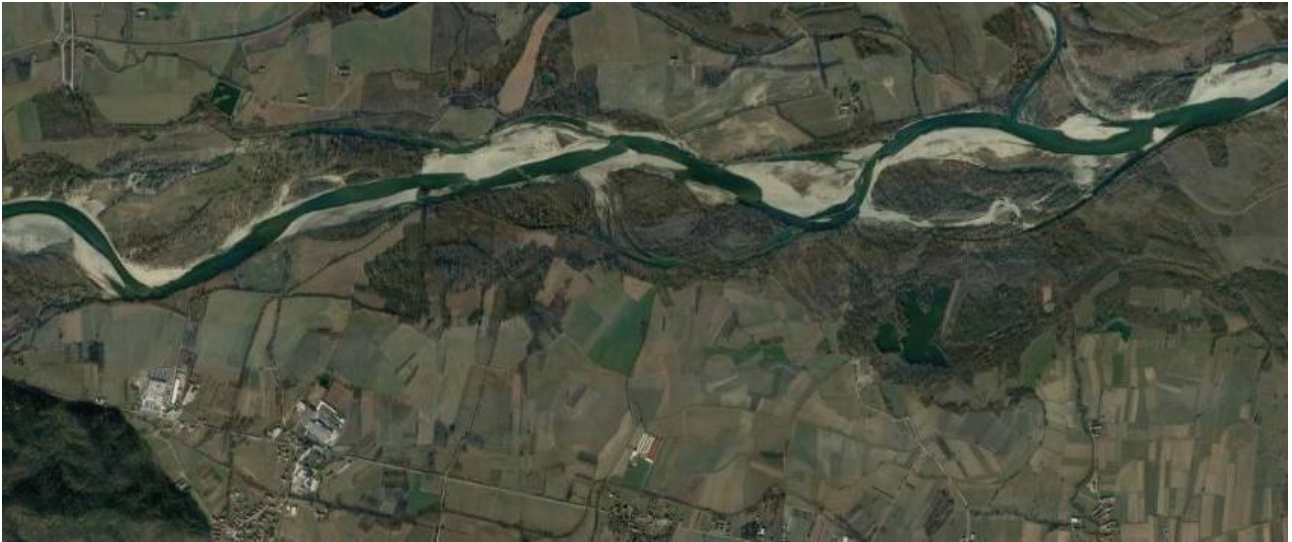
TRATTO
06SS4D384PI_4

La qualità morfologica di quest'ultimo tratto è condizionata, come per i tratti precedenti, dalla presenza di opere di derivazione nel bacino a monte del tratto che influenzano le portate liquide e solide, dalle formazioni parzialmente funzionali (pioppeti) presenti in fascia perifluviale.

La variazione di larghezza dell'alveo rispetto agli anni '50 è del 29% ma la configurazione morfologica dell'alveo non è variata; osservando l'alveo del 1851 si nota che aveva una morfologia *anabranching* caratterizzata da più canali a sinuosità variabile interconnessi tra loro e separati da porzioni di pianura alluvionale .
