IMPLEMENTAZIONE DELLA DIRETTIVA 2000/60/CE

ANALISI E VALUTAZIONE DEGLI ASPETTI MORFOLOGICI

**FIUME PO
06SS4T385PI**

TRATTO
06SS4T385PI_1

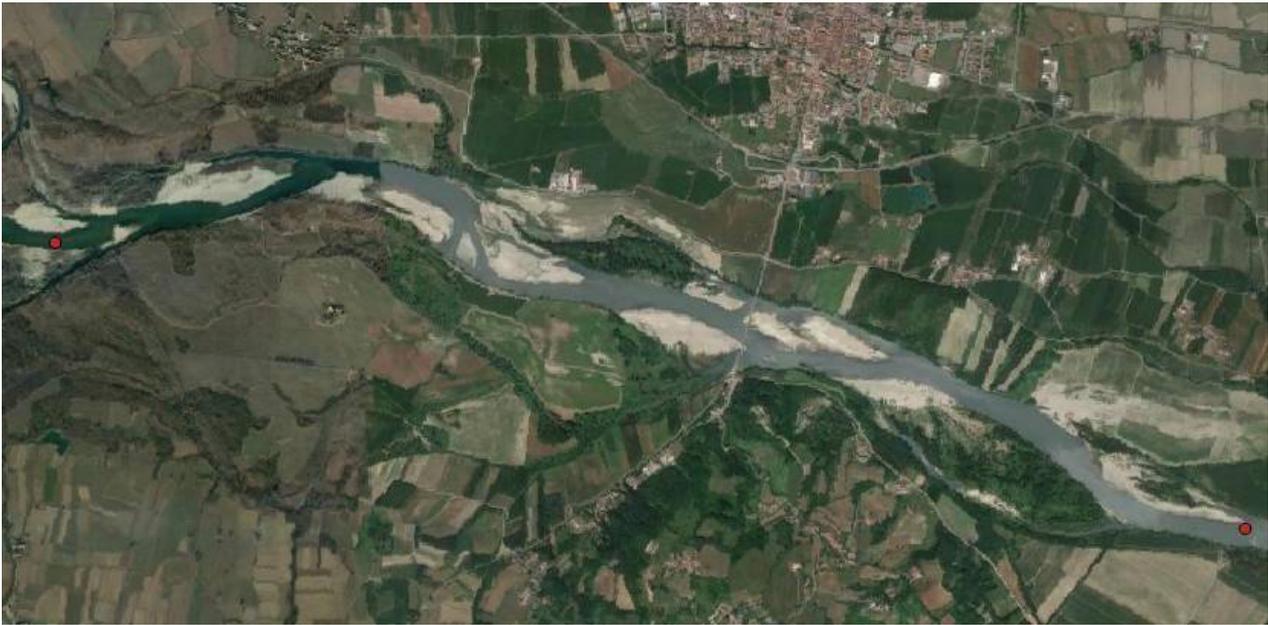
Il tratto si sviluppa a valle della confluenza con la Dora Baltea, presenta un alveo ormai quasi del tutto assimilabile a un sinuoso a barre alternate (trasformazione ben visibile nelle fotografie satellitari google 2018) derivato da un wandering nel 1954. E' presente un sistema di arginature continuo in sinistra a protezione dell'abitato di Crescentino mentre in destra tratti di arginature sono a protezione di alcune frazioni di Verrua Savoia. Le difese spondali invece sono perlopiù rilevabili in sponda sinistra.

L'alveo oltre al cambiamento di tipologia dagli anni '50 ad oggi ha visto un restringimento del 37.4% e un approfondimento che varia da uno a due metri. La vegetazione perifluviale anche se ampia è costituita per il 68% da vegetazione parzialmente funzionale. La classe F12 ricade pertanto in B.

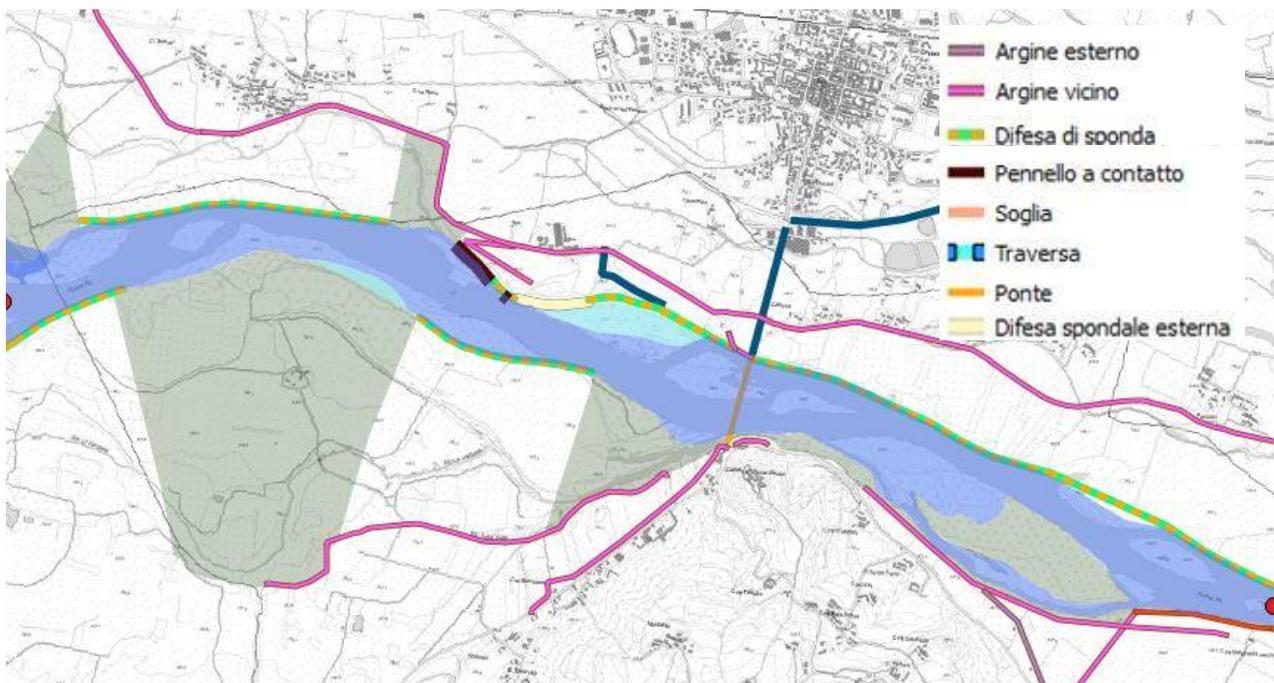
Gli effetti dei prelievi del canale Cavour sono evidenziati dalla classe C dell'indicatore A1. La fascia potenziale di erodibilità pur se confinata a nord dalle difese spondali risulta ancora continua ma poco ampia, classe F5 in B. (Fascia di vegetazione perifluviale evidenziata in verde nella figura sottostante).

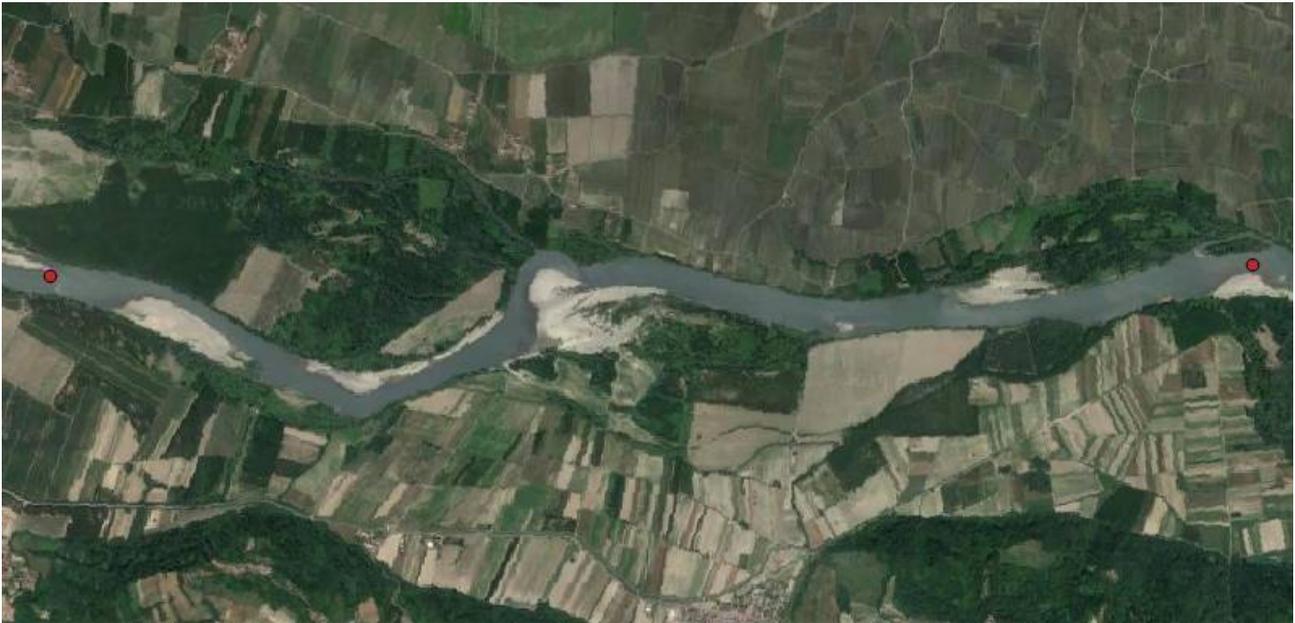
Il secondo tratto presenta un alveo sinuoso, argini vicini per il 44% e difese spondali per il 46%. Rispetto al 1954 le variazioni di larghezza risultano del 38%. La fascia di vegetazione limitrofa al corso d'acqua è abbastanza ampia ma la metà è costituita da vegetazione parzialmente funzionale.

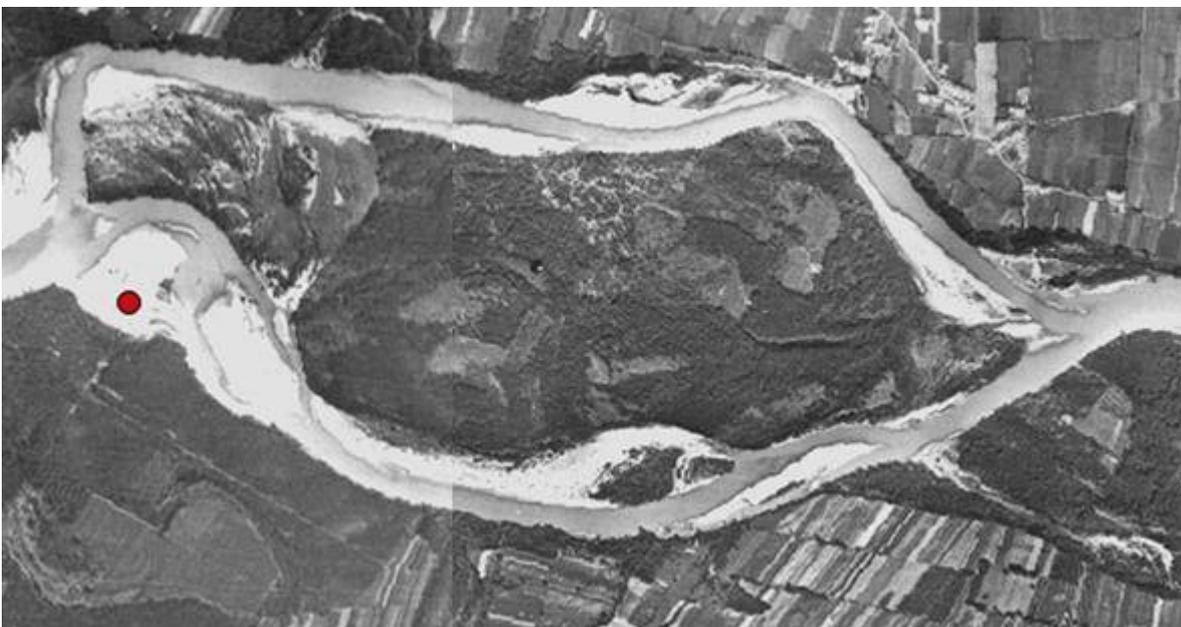
Foto GAI 1954

Nel 1954 l'alveo nella prima porzione si divideva in due rami presentando una tipologia anastomizzata.

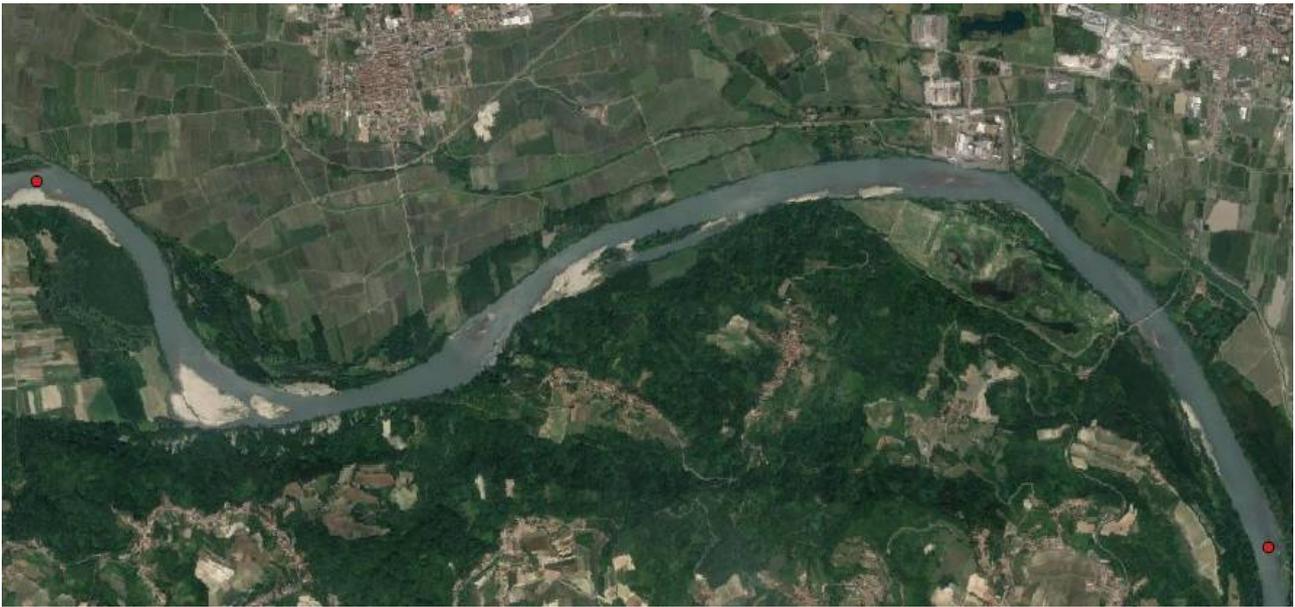
Il tratto confinato in destra dalle colline del Monferrato è limitato in sinistra da difese spondali e un sistema di argini continuo, ne consegue una limitazione dei processi laterali con assenza di arretramento delle sponde. La configurazione sinuosa è rimasta la medesima del 1954 e del 1800. Anche qui assistiamo ad un restringimento dell'alveo con variazioni di larghezza pari al 16%. Il tratto risente dell'effetto della derivazione del canale Cavour A1 in classe C.

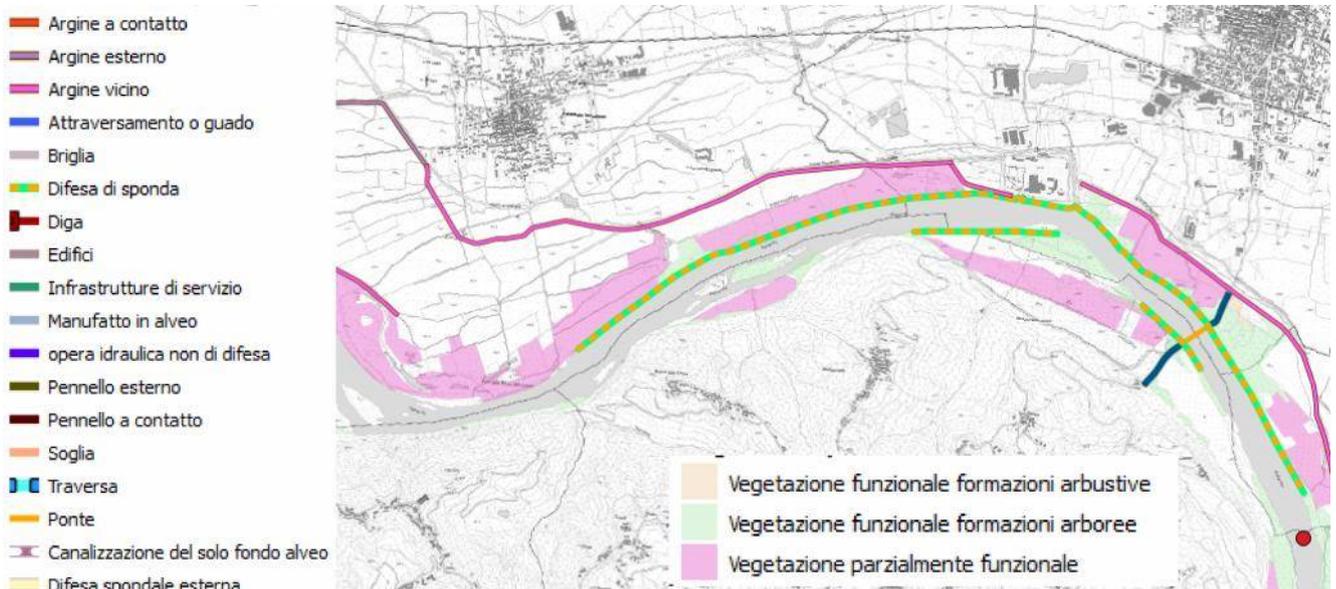
La fascia di vegetazione limitrofa al corso d'acqua, costituita perlopiù da vegetazione parzialmente funzionale, è al limite tra la classe B e C.

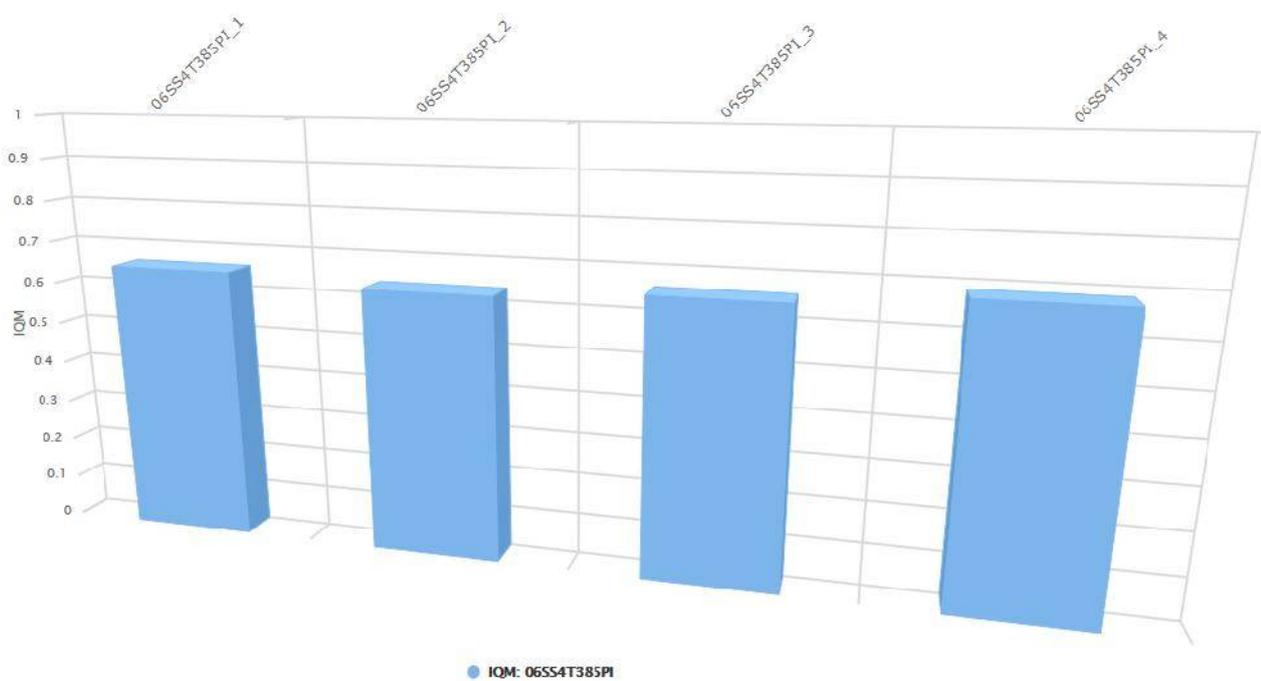
Andamento IQM lungo il corpo idrico

Considerando la media pesata di tutti i tratti del corpo idrico indagati, il valore pesato dell'IQM ottenuto è 0.65 corrispondente alla classe "SUFFICIENTE".
