IMPLEMENTAZIONE DELLA DIRETTIVA 2000/60/CE

ANALISI E VALUTAZIONE DEGLI ASPETTI MORFOLOGICI

**FIUME PO
06SS4T386PI**

*A cura del Dipartimento Rischi Naturali e Ambientali
Struttura Idrologia e Qualità delle Acque*

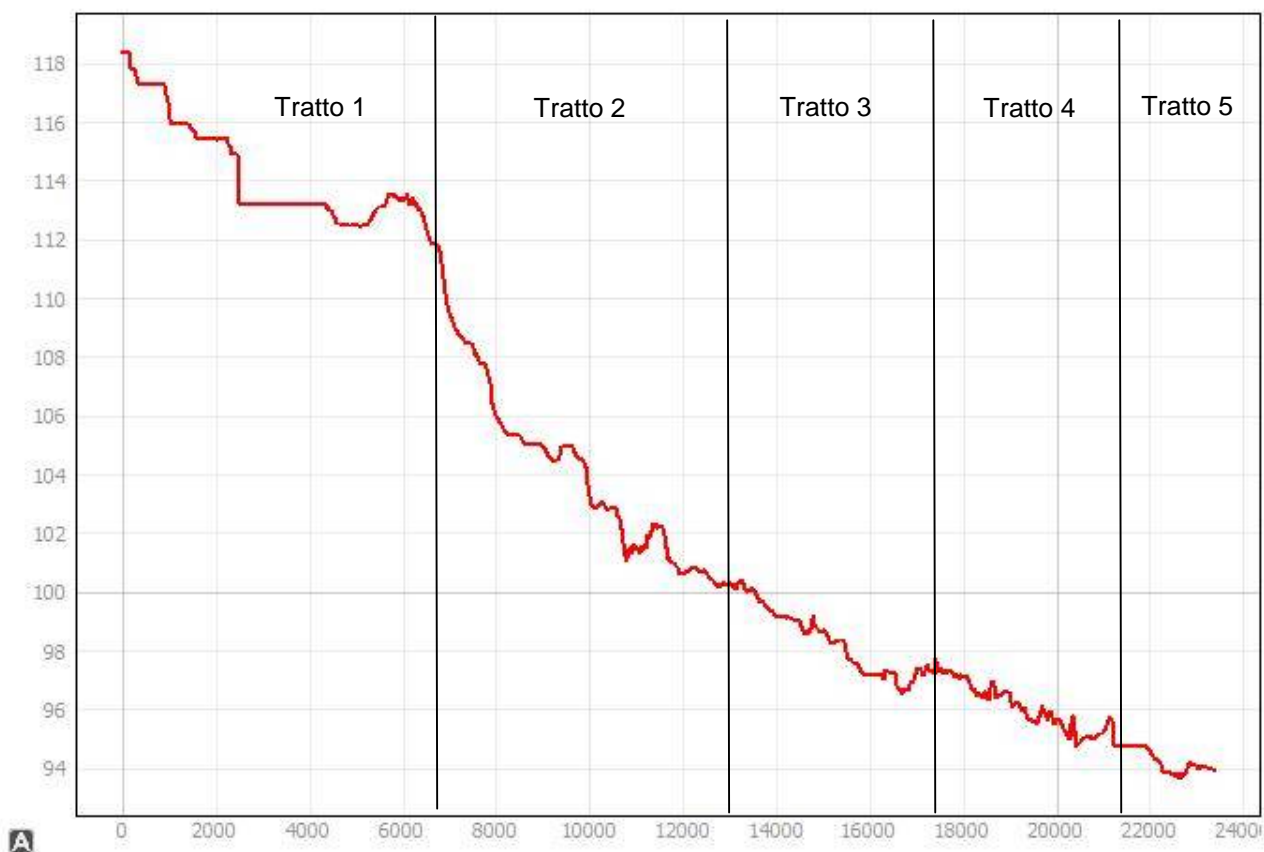
Il profilo longitudinale del corpo idrico mostra variazioni di pendenza del fondo alveo variabili per i cinque tratti. La pendenza non è costante ma vede un primo tratto fino alla traversa Lanza a bassa inclinazione 0.1%; seguono due tratti più ripidi. Nel quarto tratto invece, subito a monte della confluenza del fiume Sesia, si riduce drasticamente il dislivello (pendenza 0.01%).

Tratto	Pendenza
06SS4T386PI_1	0.117147
06SS4T386PI_2	0.202393
06SS4T386PI_3	0.260105
06SS4T386PI_4	0.011073
06SS4T386PI_5	0.257882

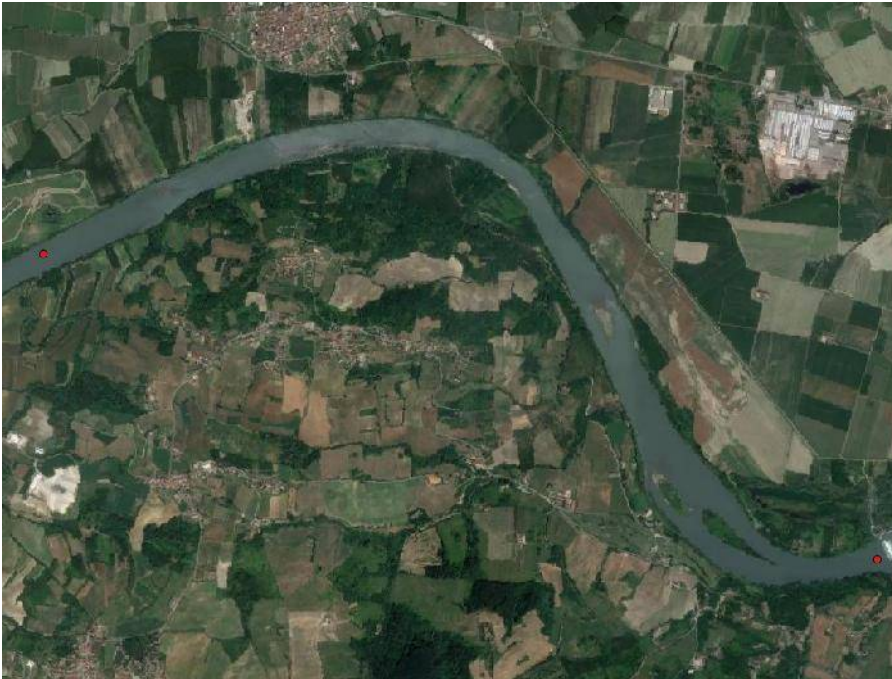
TRATTO
06SS4T386PI_1

Il primo tratto ad andamento sinuoso vede in destra il confinamento da parte delle colline del Po. In sinistra un argine continuo è a difesa dell'abitato di Morano e barriera da possibili allagamenti della frazione Popolo di Casale Monferrato. Gli argini vicini sono presenti per il 41%, le difese spondali per il 33%. La fascia di vegetazione limitrofa al corso d'acqua è molto ristretta e costituita da vegetazione parzialmente funzionale.

Le variazioni morfologiche dal 1954 registrano un restringimento del 17% dell'alveo e un approfondimento di circa 1 m. La traversa di derivazione del canale Cavour altera la portata formativa con tempi di ritorno di 10 anni che risulta essere pari a 4500 l/s (A1 in classe C).

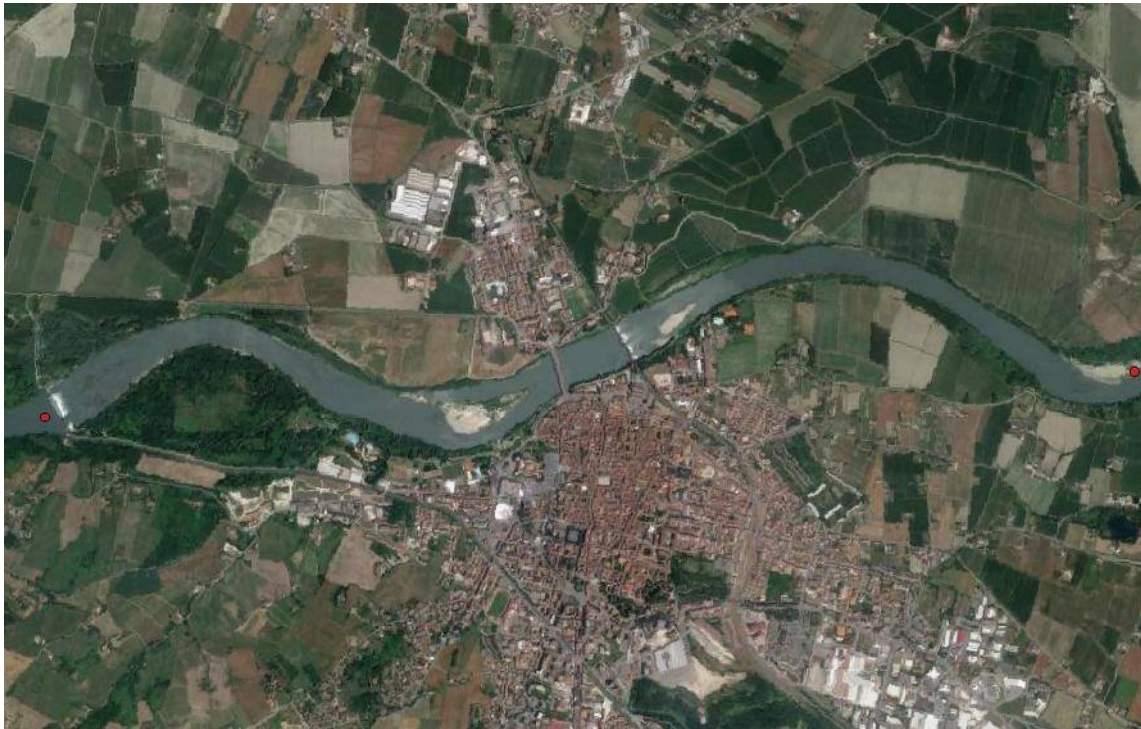
TRATTO
06SS4T386PI_2

Il secondo tratto non confinato attraversa l'abitato di Casale Monferrato, ha inizio alla traversa Lanza che deriva una portata massima annua di 3500 l/s maggiore di quella con tempo di ritorno di 2 anni di 2300 l/s (calco effettuato con il Metodo Analisi Regionale delle PIENE nei bacini Montani), pertanto l'indice A1 risulta in classe C e A2 in B. Le difese sono presenti sul 56% delle sponde, argini sono presenti sia in destra che in sinistra per tutta la lunghezza del tratto. Le variazioni morfologiche hanno riguardato approfondimenti dell'alveo di circa 1 m (V3 in classe B). la tipologia dell'alveo risulta uguale a quella del 1954, sinuosa. Nelle cartografie del 1800 invece l'alveo assumeva un aspetto anastomizzato.

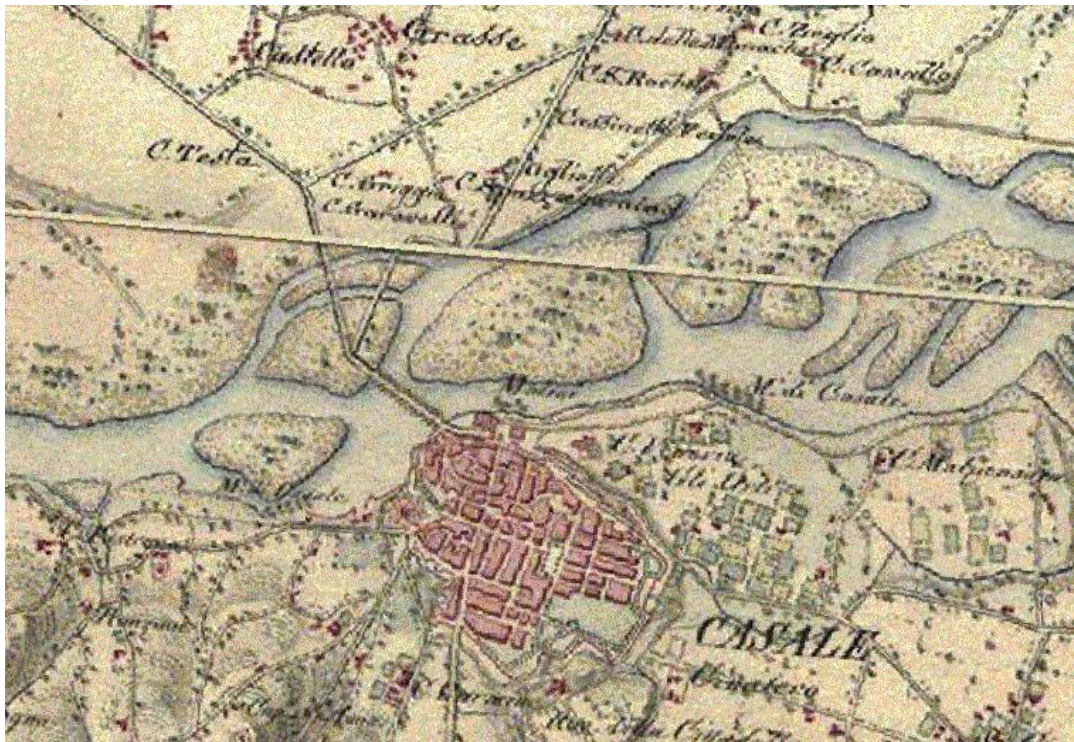
Il tratto nella cartografia degli Stati sardi di Terraferma dell'800.

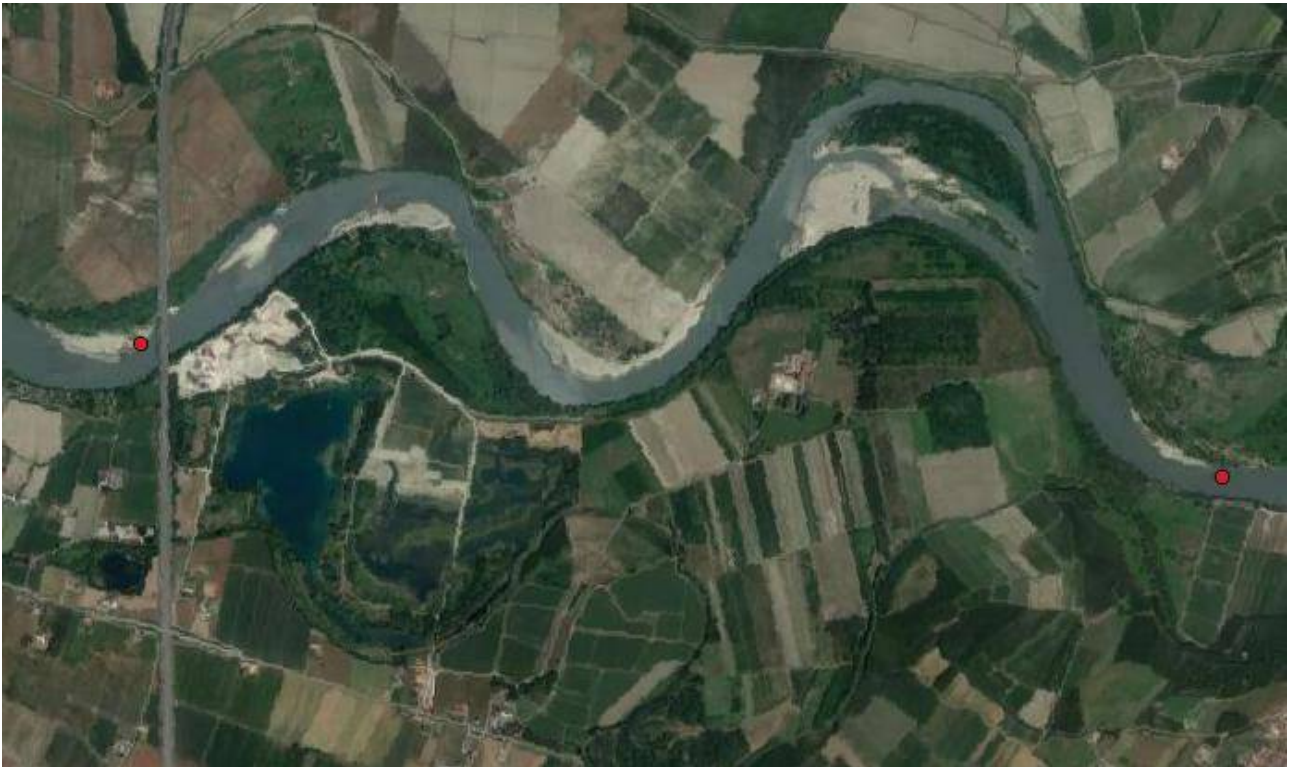
TRATTO
06SS4T386PI_3

Il tratto presenta sinuosità pari a 1.37 derivato da un alveo del 1954 a sinuosità più accentuata pari a 1.47. La variazione di larghezza media dal '54 è del 44% con un approfondimento notevole medio di 4 m. La presenza di una zona di escavazione di inerti negli anni '50, ancora presente ma la cui estrazione attualmente avviene nella fascia perifluviale, porta l'indicatore A10 in classe B. La traversa Lanza incide anche per questo tratto sugli indicatori A1 e A2. L'approfondimento notevole registrato ha portato all'assenza di piana inondabile e all'assenza di sponde in erosione (F2 e F4 in classe C).

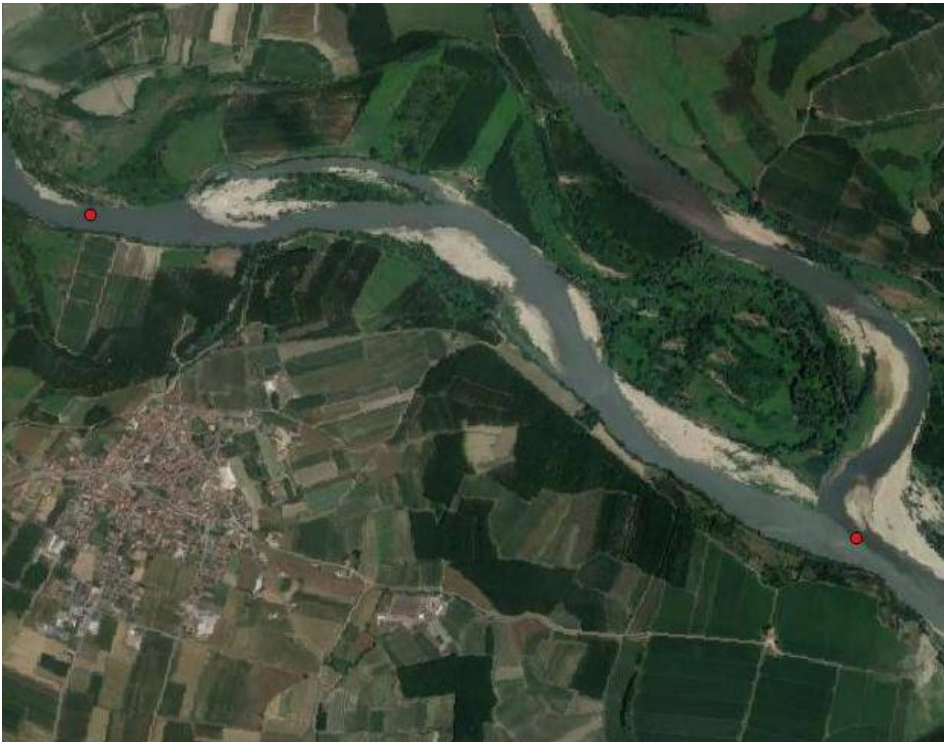
TRATTO
06SS4T386PI_4

Il corso d'acqua nel tratto ha subito una trasformazione da alveo tipo anastomizzato a sinuoso con un restringimento del 64% e un approfondimento medio di circa 2 metri. Fino al 1954 l'alveo ha mantenuto la tipologia già presente nel 1800, a fine anni '60 la trasformazione in canale unicursale era già quasi completamente avvenuta. Le difese spondali rivestono il 40% delle sponde.

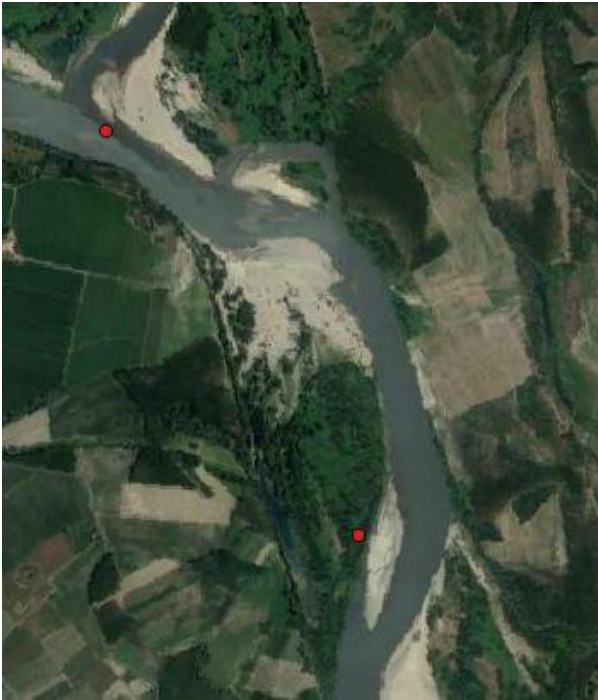
TRATTO
06SS4T386PI_5

L'ultimo tratto a valle del confluenza del fiume Sesia presenta un alveo sinuoso a barre alternate derivato da uno anastomizzato (V1 in classe C) con abbassamenti medi del fondo alveo. La piana inondabile risulta scarsa così come gli arretramenti delle sponde. La fascia di vegetazione all'intorno del corso d'acqua è modesta, F12 in B e scarsa lungo le sponde F13 in classe C.
