## **IMPLEMENTAZIONE DELLA DIRETTIVA 2000/60/CE**

### **ANALISI E VALUTAZIONE DEGLI ASPETTI MORF-OLOGICI**

**FIUME PO**  
**06SS5T387PI**

*A cura del Dipartimento Rischi Naturali e Ambientali  
Struttura Idrologia e Qualità delle Acque*

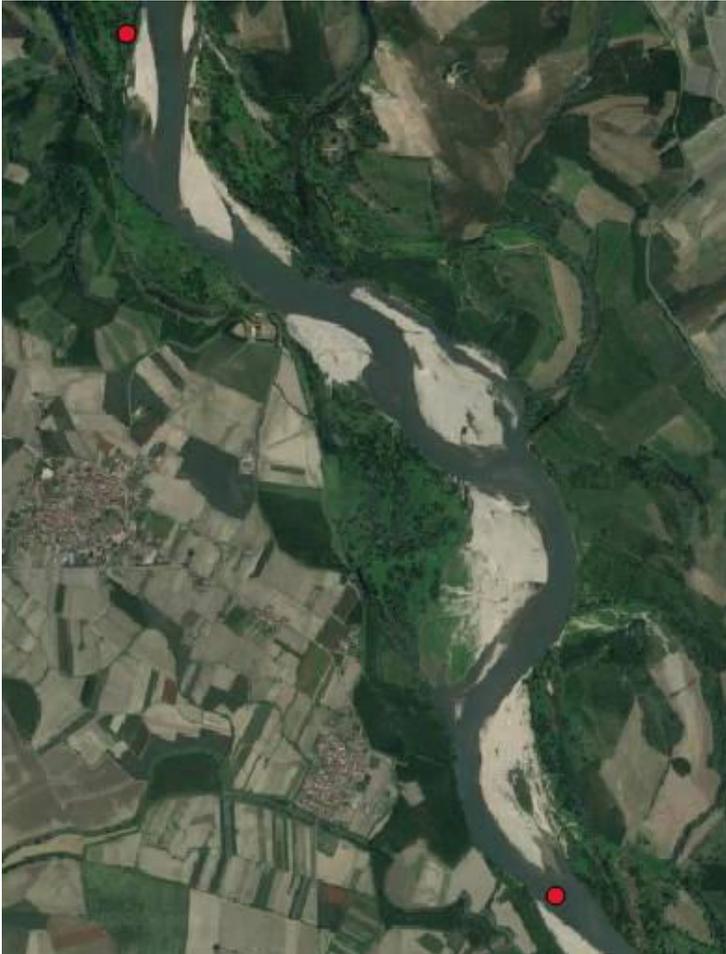
**TRATTO**  
**06SS5T387PI\_1**

Il tratto si presenta attualmente ad alveotipo sinuoso a barre alternate con bassa pendenza e sinuosità 1,1. Lo studio dell'indice IQM evidenzia la trasformazione dell'alveo che si presentava wandering nel 1954 (V1 variazione della configurazione morfologica in classe C) con larghezza pari a 850 metri (V2 variazioni di larghezza in classe C per riduzione dell'alveo del 50%). Si registra anche un approfondimento dell'alveo di circa 2 m rispetto al 1954 (V3 in classe B).

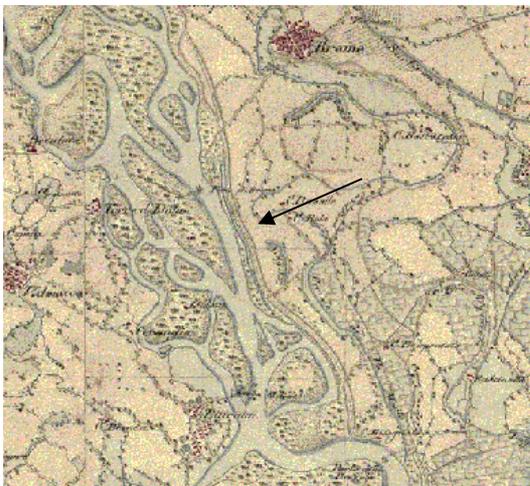
E' presente un sistema di arginature e difese spondali che rivestono le sponde per un totale di 2764 metri. Documenti storici riportano che già nel 1600 era presente un argine in sponda sinistra a proteggere dalle alluvioni gli abitati di Breme e Sartirana.

Carta degli Stati Sardi del 1800 con evidenziato l'argine in sponda sinistra.

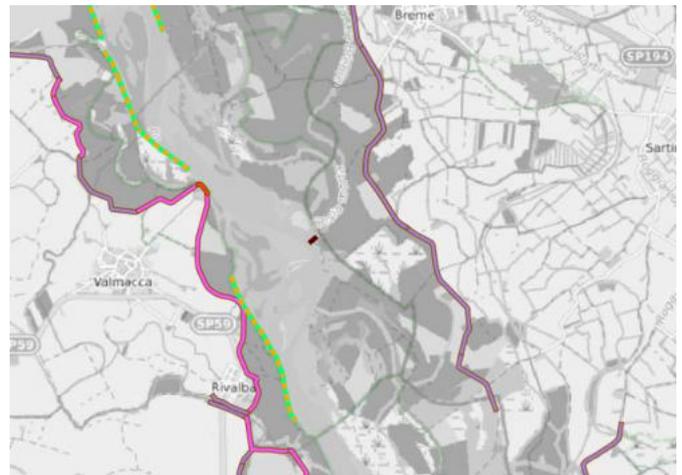
Sistema di arginature attuali a lato di entrambe le sponde.

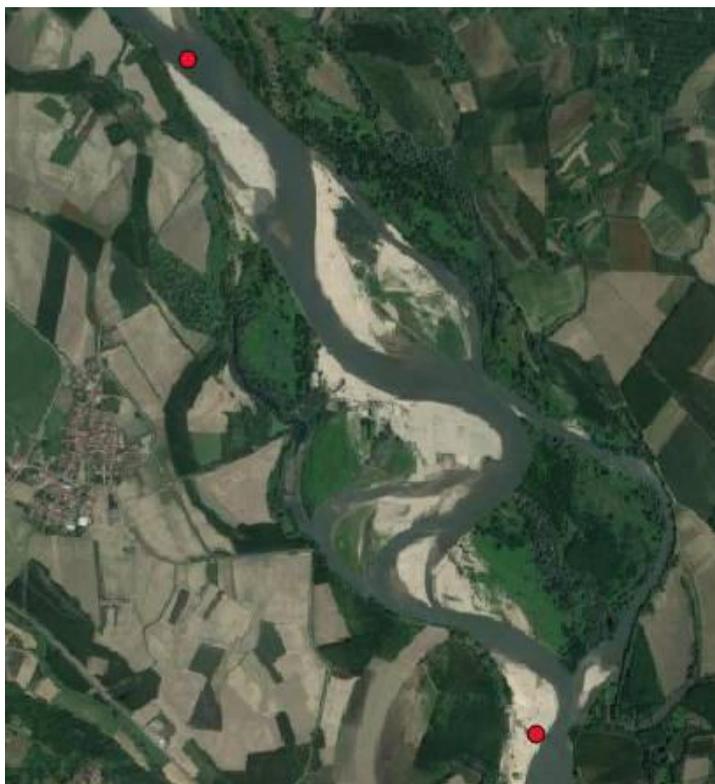
**TRATTO**  
**06SS5T387PI\_2**

Il secondo tratto presenta tipologia wandering mentre nel 1954 l'alveotipo era anastomizzato con una diminuzione di larghezza dell'11 %.

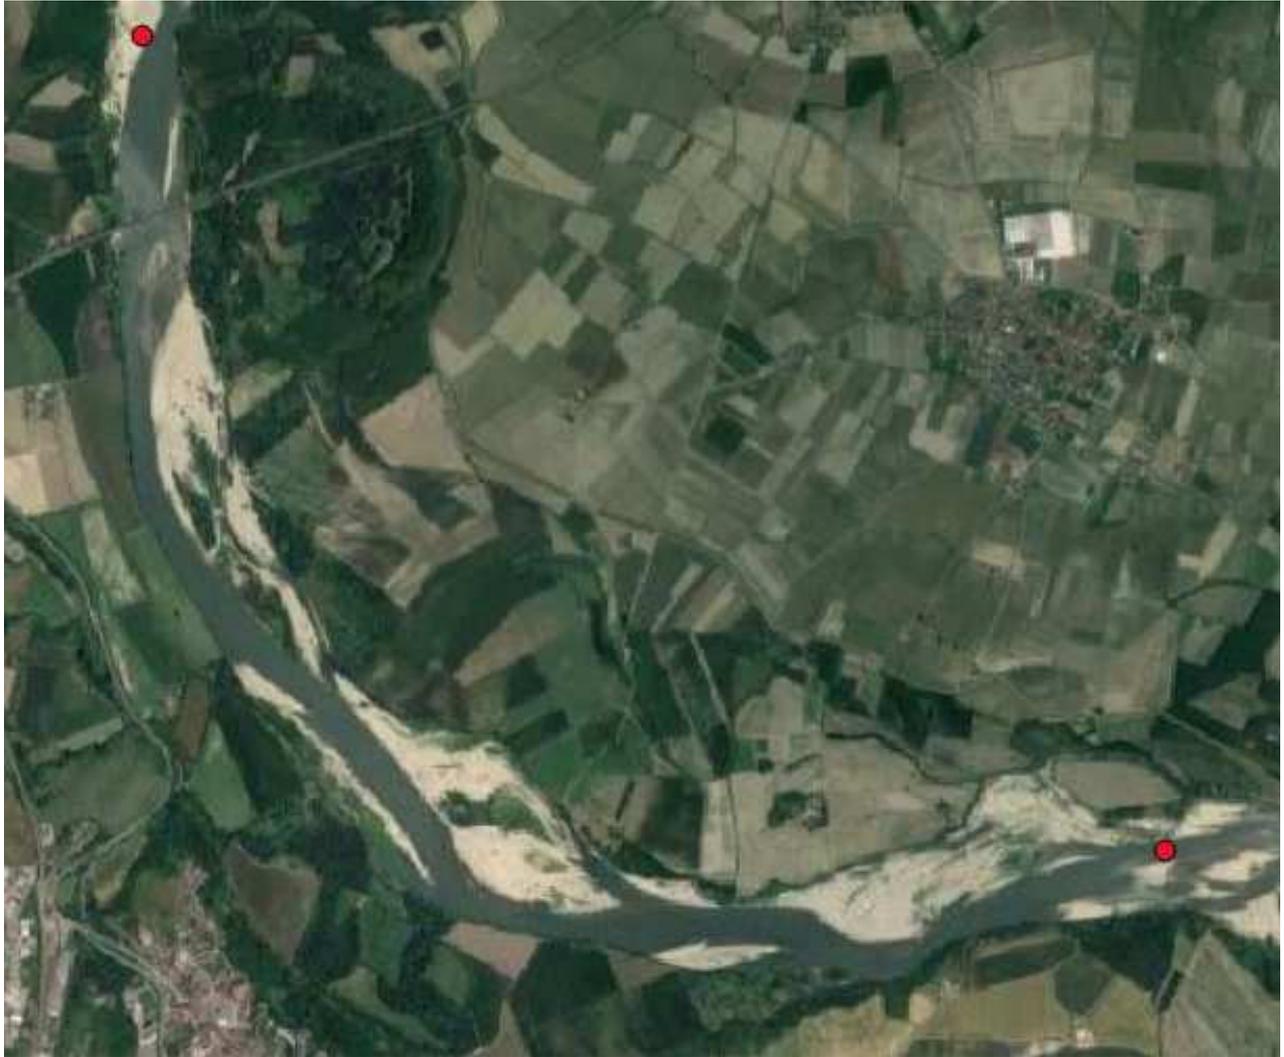
**TRATTO**  
**06SS5T387PI\_3**

Il terzo tratto non vede mutata la sua morfologia dal 1954 ad oggi presentando un alveotipo wandering di transizione. Le criticità maggiori, presentando una classe C, sono relative alla scarsa vegetazione nella fascia perifluviale (indicatore F12) e alle alterazioni delle portate liquide dovute alle prese a monte del tratto (A1 in classe C e A2 in B).

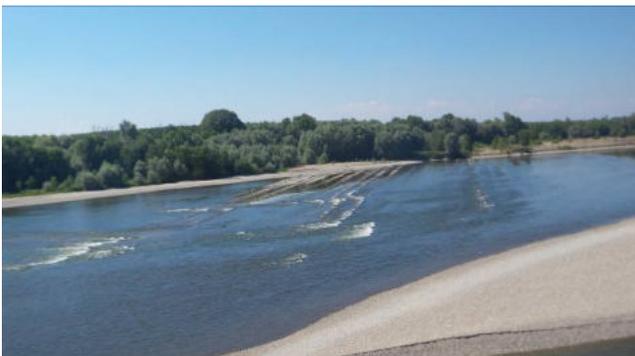
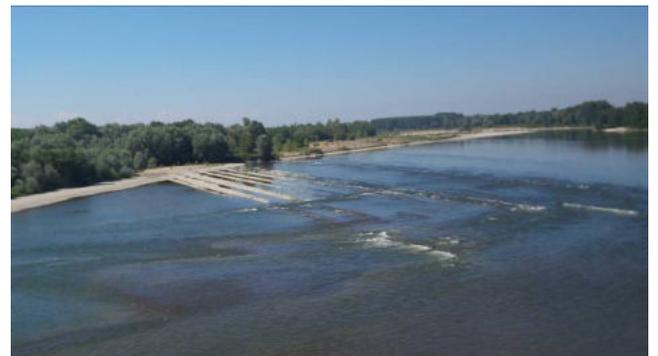
Affioramento del basamento marino pliocenico a monte del ponte ferroviario.

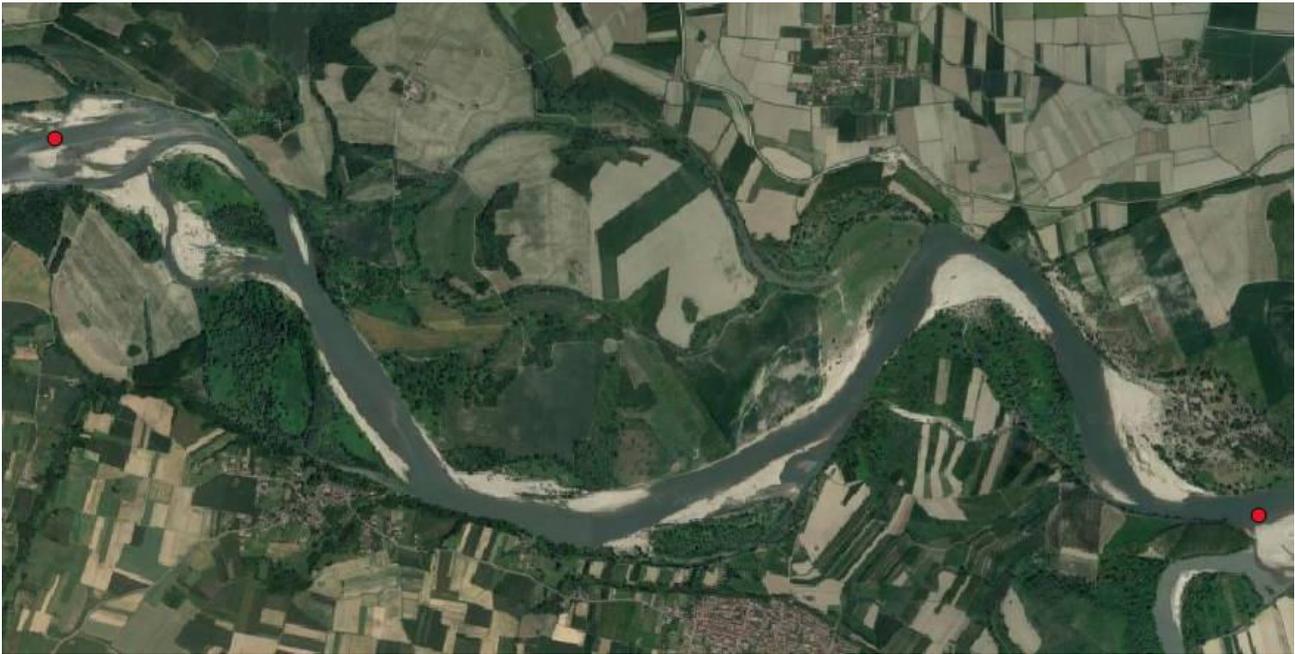
**TRATTO**  
**06SS5T387PI\_4**

L'alveo sinuoso dell'ultimo tratto ha visto una trasformazione della configurazione morfologica che si presentava meandriforme nel 1954 con una variazione di larghezza del 27%. Persiste anche in questo tratto, come per quelli precedenti, l'influenza delle opere di alterazione delle portate liquide a monte (traversa di Palestro sul fiume Sesia e traversa del canale Cavour sul Po) che alterano le portate con tempi di ritorno di 10 anni (classe A1 in C). Il 36% delle sponde è rivestito da difese mentre per il 12% della lunghezza sono presenti arginature. La vegetazione nella fascia perfluviale per più di metà è rappresentata da essenze parzialmente funzionali.

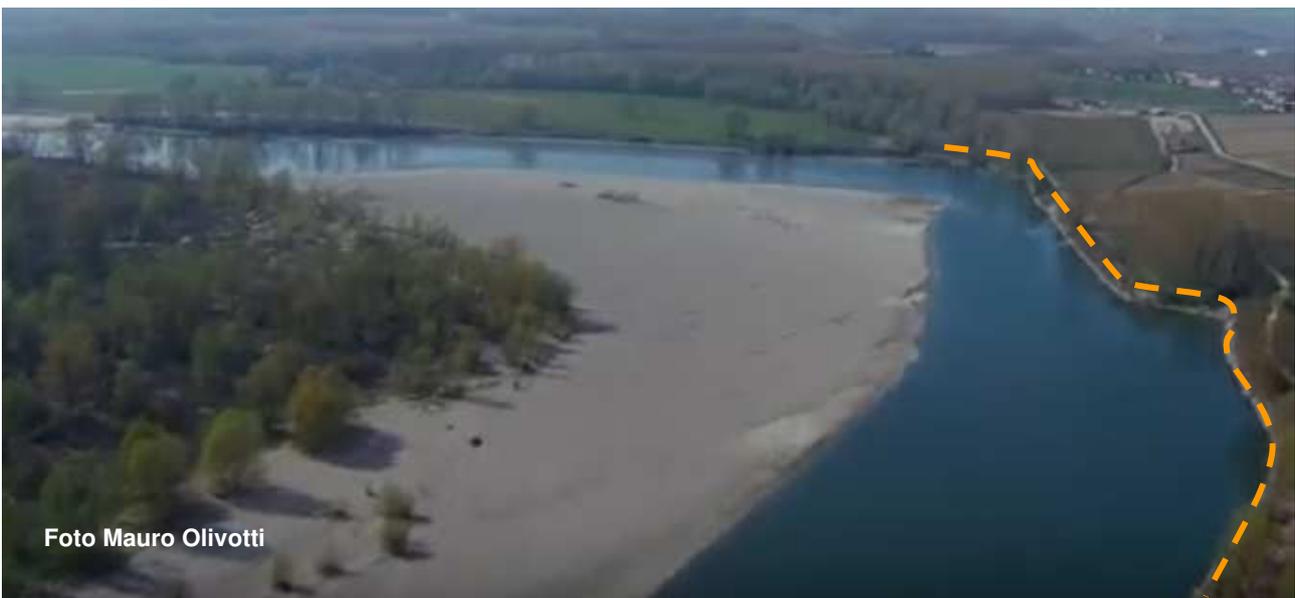
Difese a ridosso della sponda sinistra in prossimità di Cascina Fasolona.  
Immagine tratta dal video Youtube [MoliCb01](#) Confluenza Tanato-Po, da Rivarone a Valenza, traccia Gps

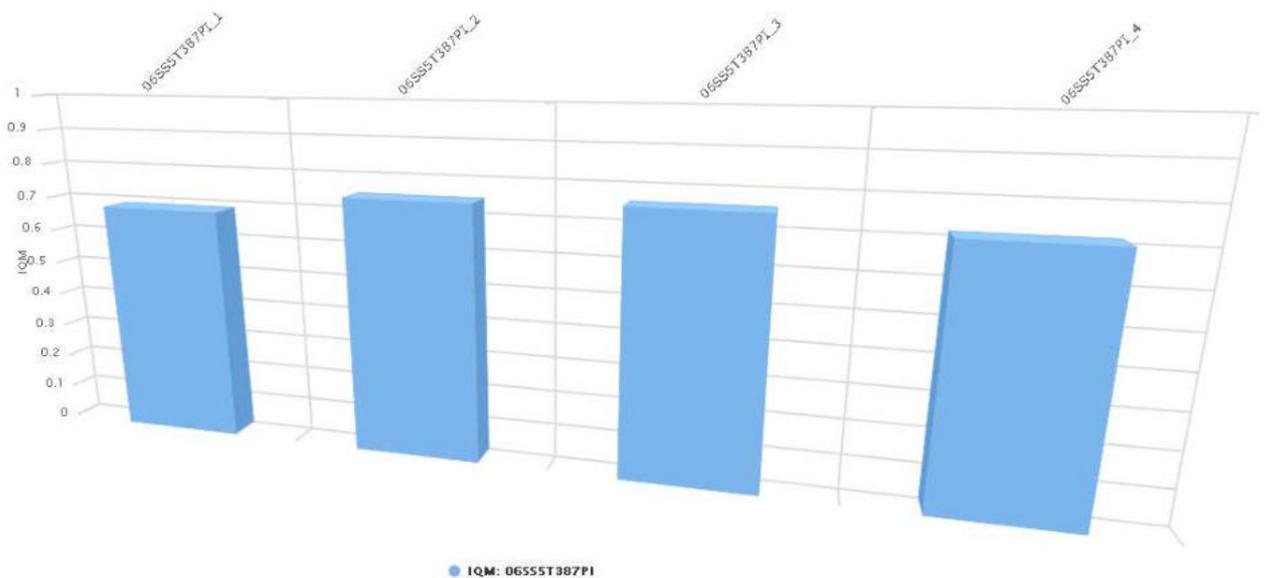
Andamento IQM lungo il corpo idrico

Considerando la media pesata di tutti i tratti del corpo idrico indagati, il valore pesato dell'IQM ottenuto è 0.72 corrispondente alla classe "BUONO".
